RAPORT

**privind investigația incidentului feroviar
produs la data de 11.09.2018 în stația CFR GLOGOVĂȚ,
secția de circulație Simeria – Arad.**

Raport de investigare
14 august 2019

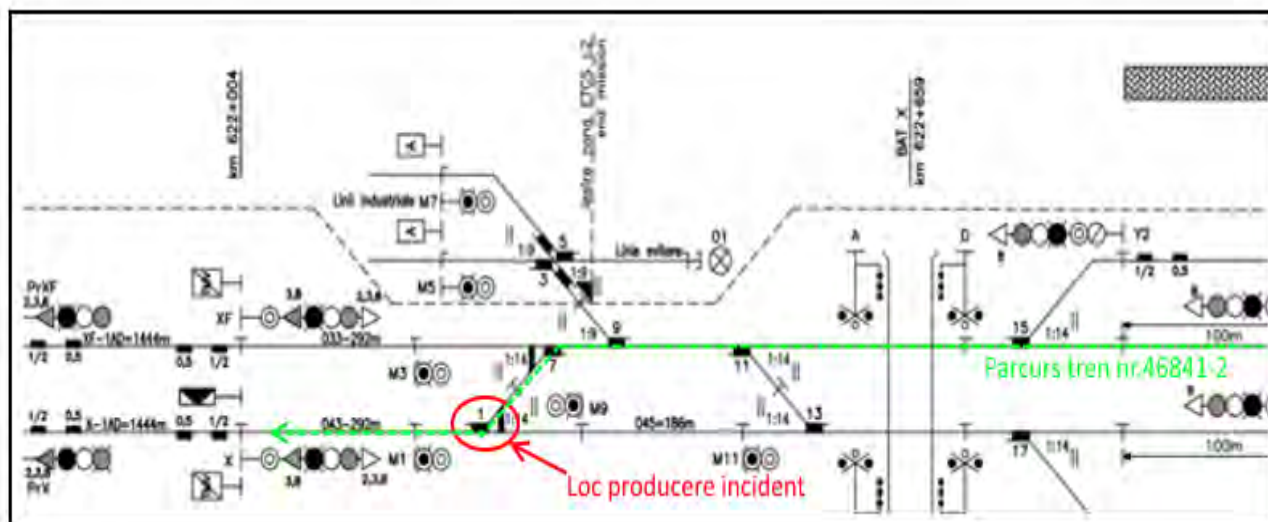
fig.2 - poziția schimbătorului de cale centralizat nr.1 și parcursul trenului

Cu excepția aparatului de manevrare și zăvorâre al macazului nr.1 nu s-au înregistrat pagube materiale. Astfel, aparatul de manevră schimbătorului de cale nr.1, care are un sistem de deplasare a acelor și zăvorâre a acestora de tip HTDROSTAR COMBI, a fost avariat datorită "atacării în fals" a aparatului de cale de către materialul rulant al trenului de marfă nr.46841-2.
