## RAPORT DE INVESTIGARE

privind accidentul feroviar produs la data de **16.11.2018**  
în circulația terenului de intervenție specializat nr.**38321**, pe raza de activitate a  
Sucursalei Regionale de Căi Ferate Brașov,  
între Halta de mișcare **Beia** și Halta de mișcare **Mureni**, firul I de circulație

*Raport de investigare final  
4 noiembrie 2019*

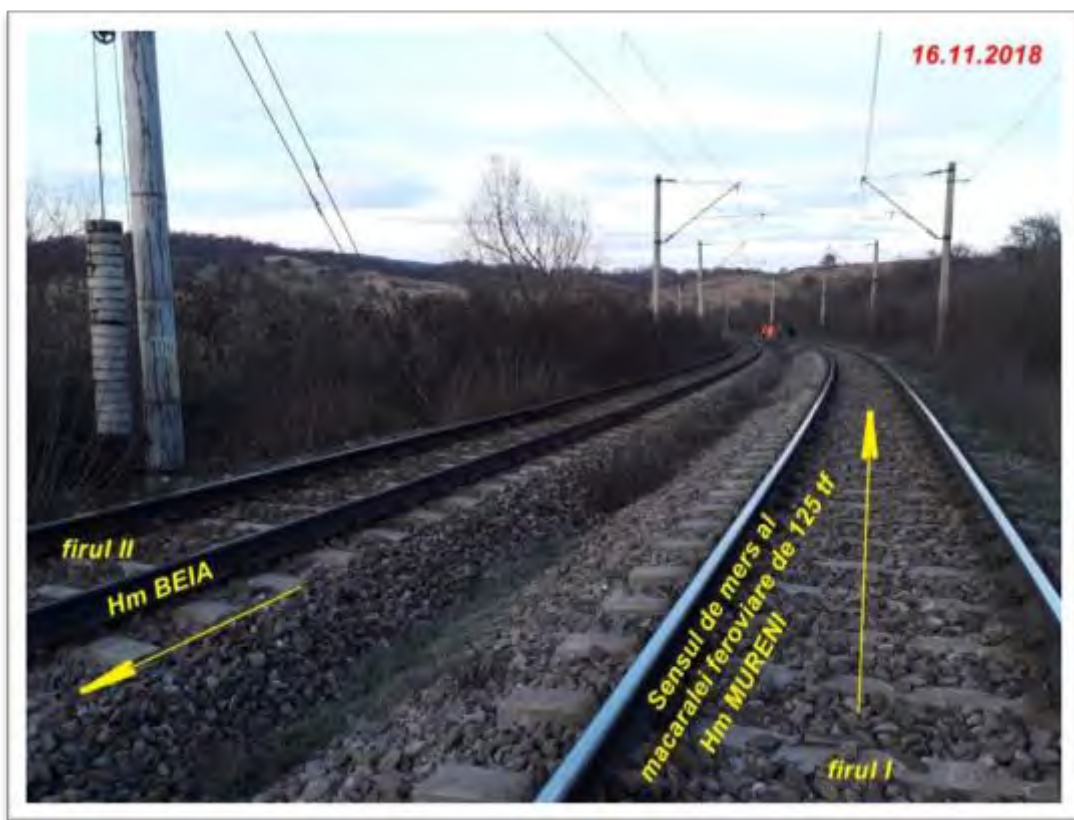
**Foto nr.2 – Zona producerii accidentului**

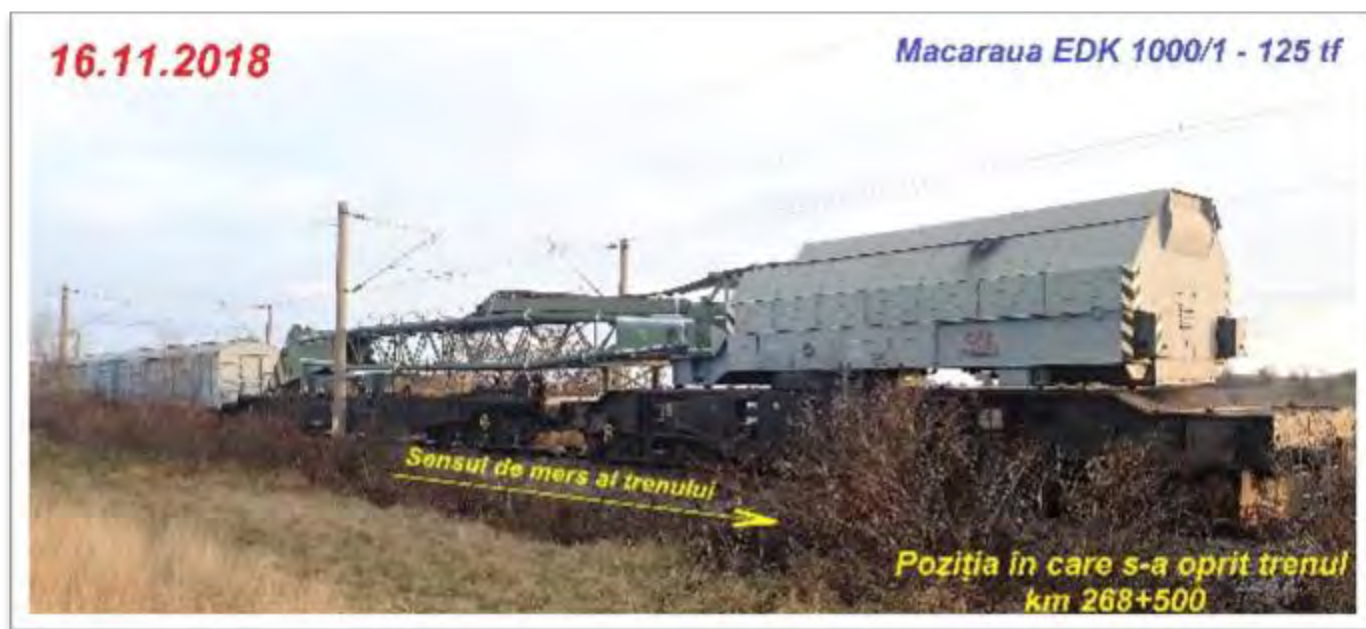
Trenul a circulat cu macaraua în stare deraiată de la km 267+154 până la km 268+500 (**Foto nr.3**), pe o distanță de aproximativ 1350 m. La oprirea trenului, distanța dintre roțile deraiate ale boghiului macaralei și șina din exteriorul căii era de aproximativ 10 cm la prima osie, respectiv 5 cm la cea de-a doua osie.

**Foto nr.3 – Poziția în care s-a oprit trenul cu macaraua în stare deraiată, km 268+500**

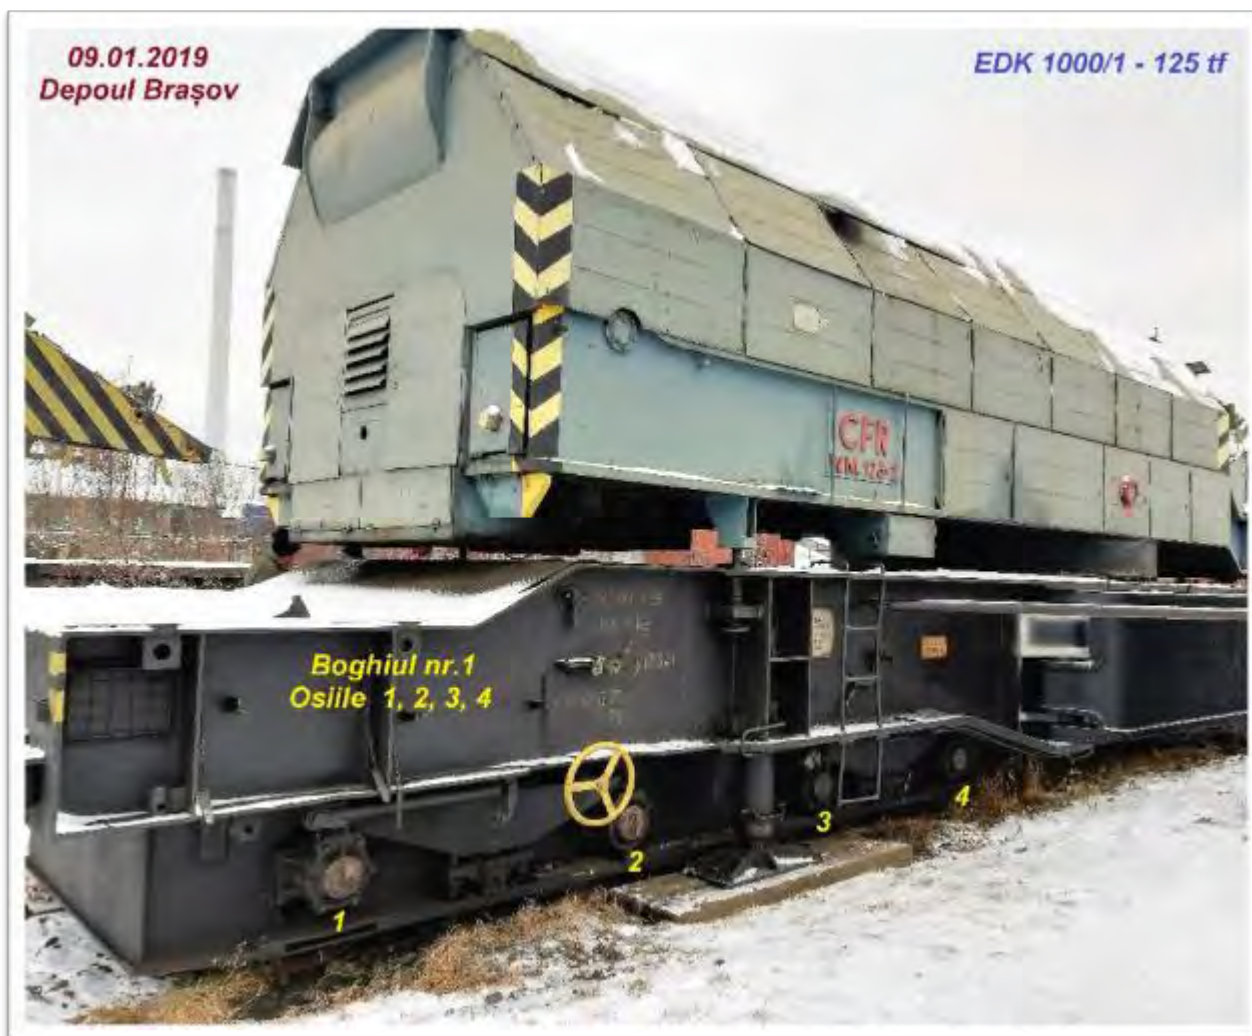
În urma producerii accidentului, au fost afectate roțile primelor două osii deraiate ale primului boghiu, în sensul de mers al trenului.

*Foto nr.4 - Boghiul nr.1 al macaralei. Osiile 1 și 2 implicate în deraiere*

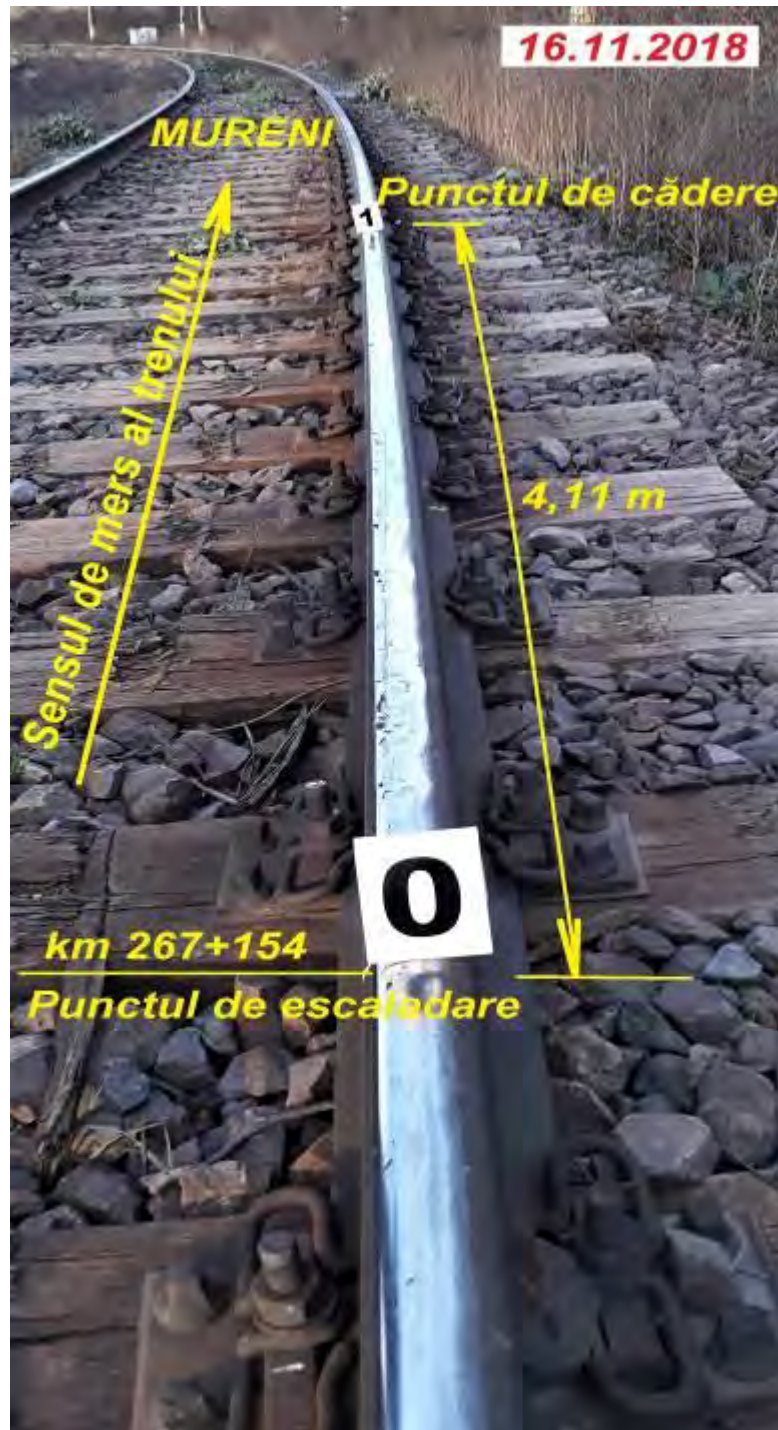
Comisia de investigare a constatat la fața locului o singură urmă de escaladare a feței active a ciupercii șinei, la km 267+154, pe firul de șină din exteriorul curbei (dreapta), în sensul de mers al trenului, după joanta (notată **J1**) de la km 267+149, la aproximativ 4,95 mm de capătul șinei (dinspre rostul de dilatație).

*Punctul de escaladare a fost marcat pe teren cu „0” (Foto nr.5).*

**Foto nr.5** – Punctul de escaladare „0” și punctul de cădere „1” a roților din dreapta osiilor nr.1 și 2

Deraierea s-a produs prin escaladarea firului de șină din exteriorul curbei circulare de către roțile din dreapta osiilor nr.1 și 2 ale boghiului nr. 1 al macaralei, primul în sensul de mers, la o distanță de 4,95 m de joantă, apoi a circulat cu ambele roți pe suprafața de rulare a șinei pe aproximativ 4,11 m, după care roțile au căzut în exteriorul căii.

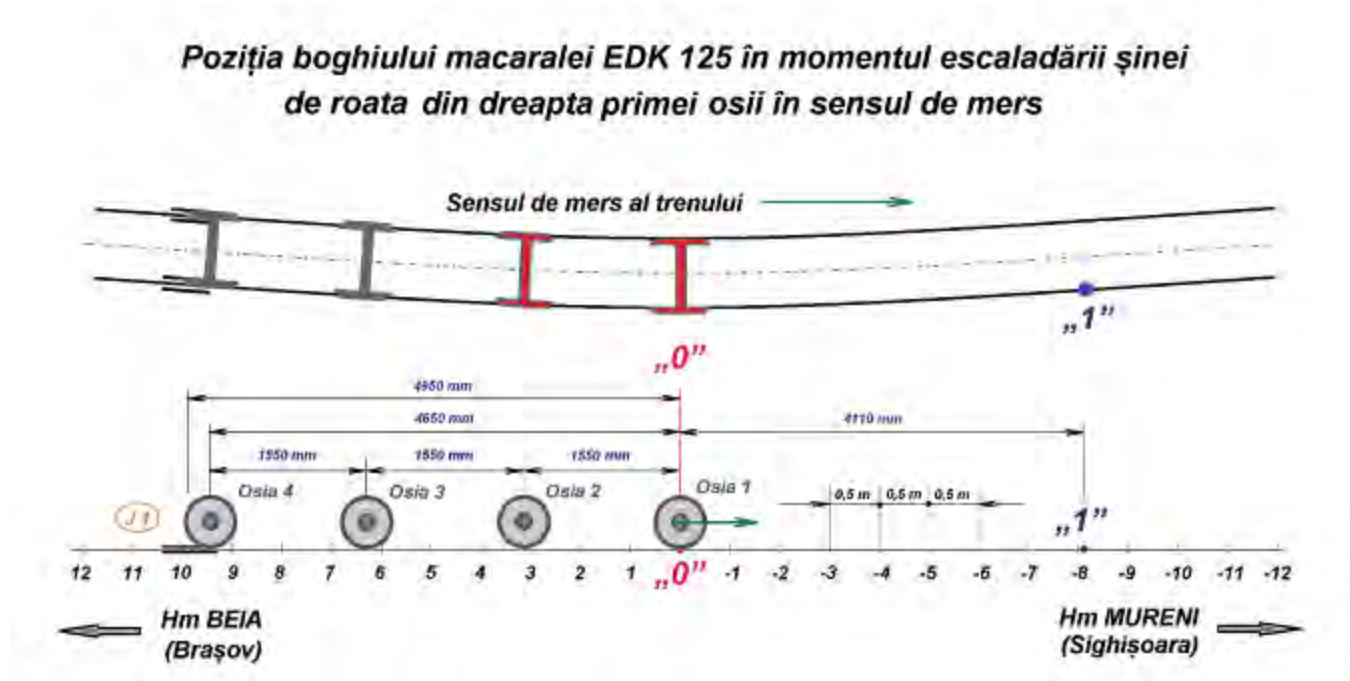
La momentul deraierii, osia nr.1 de la primul boghiu al macaralei, prima în sensul de mers, se afla în punctul „0” - *Figura nr. 4.*

**Figura nr.4** – Poziția boghiului nr.1 al macaralei în momentul producerii deraierii, primul în sensul de mers al trenului

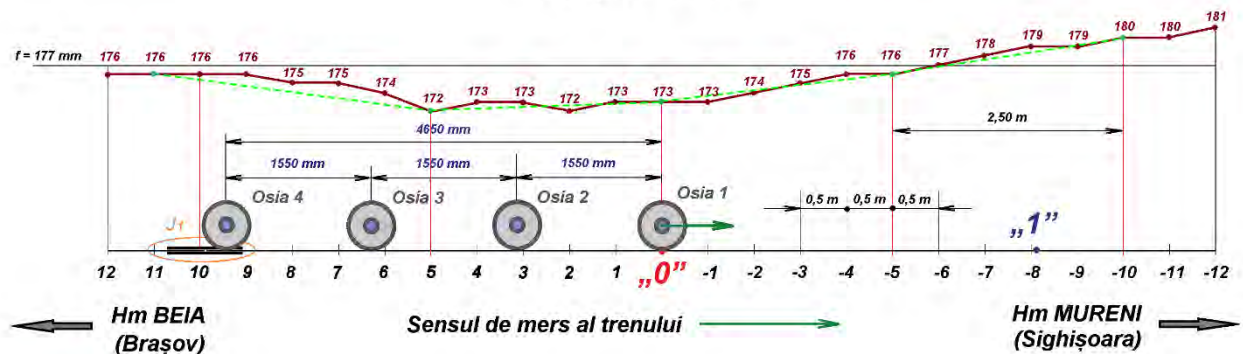
**Fig. nr.6 – Diagrama săgeților curbei**

Variația valorilor săgeților vecine măsurate pe teren, se încadrează în prevederile *Art.7.B.1* din *Instrucția de norme și toleranțe pentru construcția și întreținerea căii - linii cu ecartament normal - nr.314/1989*, pentru viteza limitată la 50 km/h și pentru raza curbei de 283 m.

**„0” - punctul de escaladare a șinei, km 267+154**

**„1” - punctul de cădere a roții de pe șină în exteriorul căii, km 267+158,11**

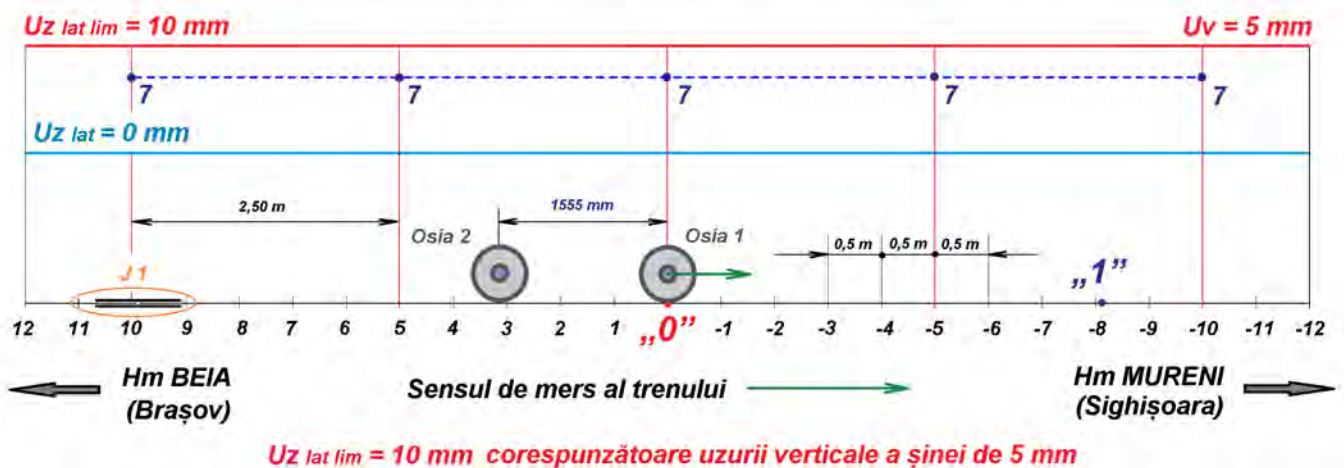
**Fig. nr.7** – Diagrama uzurii laterale a ciupercii șinelor de pe exterioare în curbă

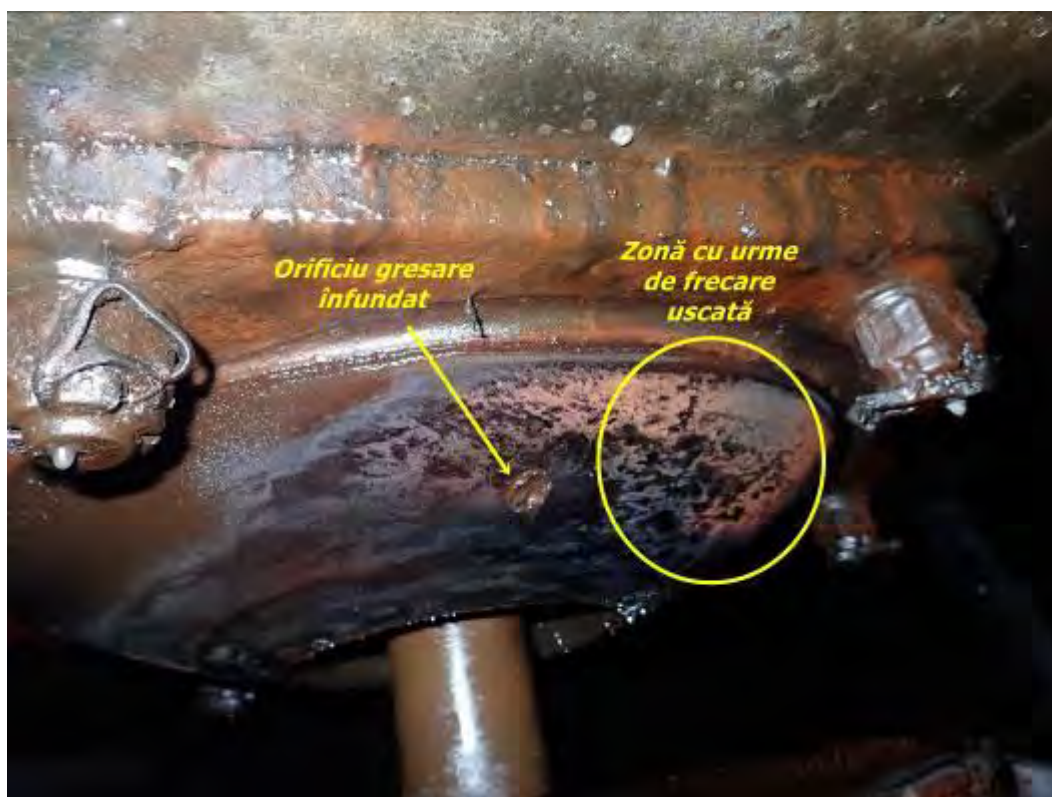
**Foto nr.6** - Orificii pentru gresarea crapodinei înfundate, urme de frecare uscată și pete de rugină

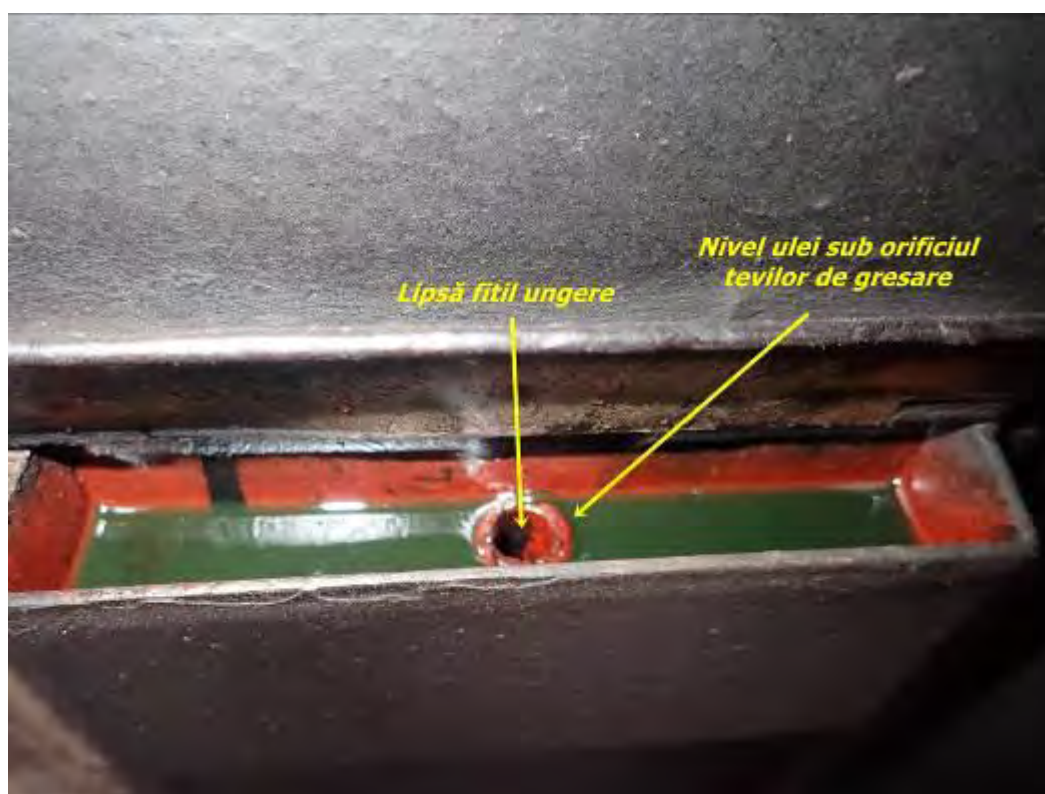
*Foto nr.8*

- cutiile cu capac, cu ulei necesar ungerii crapodinei superioare prezentau ulei nou, de culoare verzuie, sub nivelul orificiului țevelor de gresare, nefiind dotate cu fitilurile necesare care să asigure circulația uleiului spre crapodina superioară – (**Foto nr.8**);

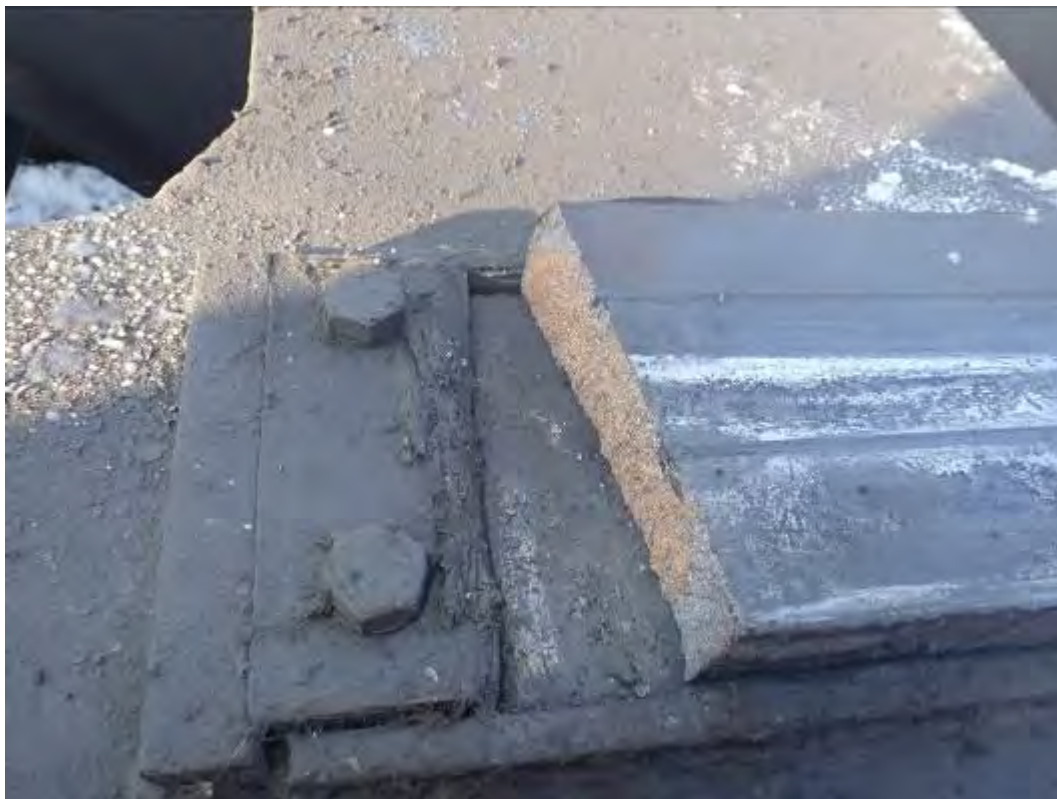
- din piatra de frecare de pe partea dreaptă sens de mers era spartă o bucată de cca 15 %, ca urmare a accidentului – (**Foto nr.9**).

*Foto nr.9 - Piatra de frezare de pe partea dreaptă în sensul de mers*
