## RAPORT DE INVESTIGARE

al accidentului feroviar produs la data de 26.12.2018,  
pe raza de activitate a Sucursalei Regionale de Căi Ferate Cluj,  
între Hm Râpa de Jos – stația CFR Monor Gledin, linie simplă electrificată,  
prin deraierea locomotivei EA 563, din compunerea trenului de marfă nr.44505

*Raport de Investigare  
19 decembrie 2019*

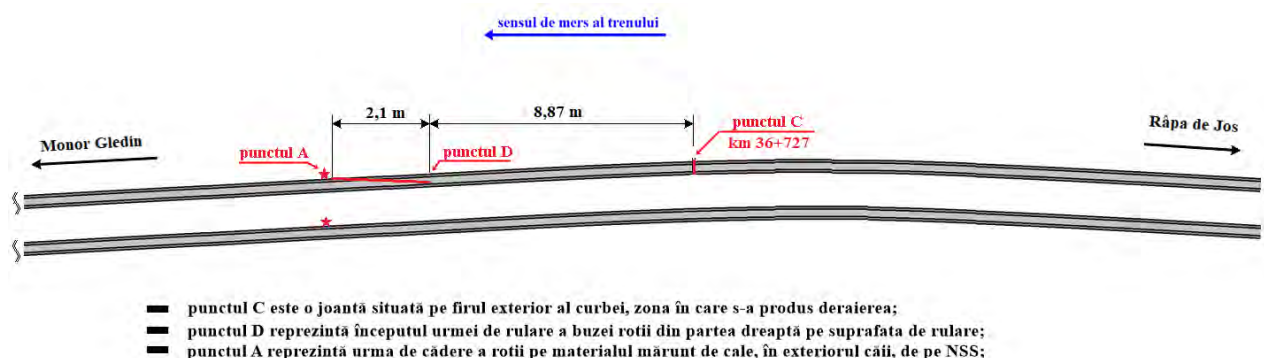
locul producerii accidentului

Părăsirea suprafeței de rulare (deraierea) s-a produs în zona unei joante (notat cu punctul C, punct care la efectuarea măsurătorilor a fost notat cu „0”), la km 36+727, zonă care pe distanța de 11,5 m (3,5 m înainte de punctul C respectiv punctul nr.„-7” și 8m după acesta respectiv punctul nr.„16”), rampele torsionării căii aveau valori mai mari decât rampa maximă admisă pentru viteza

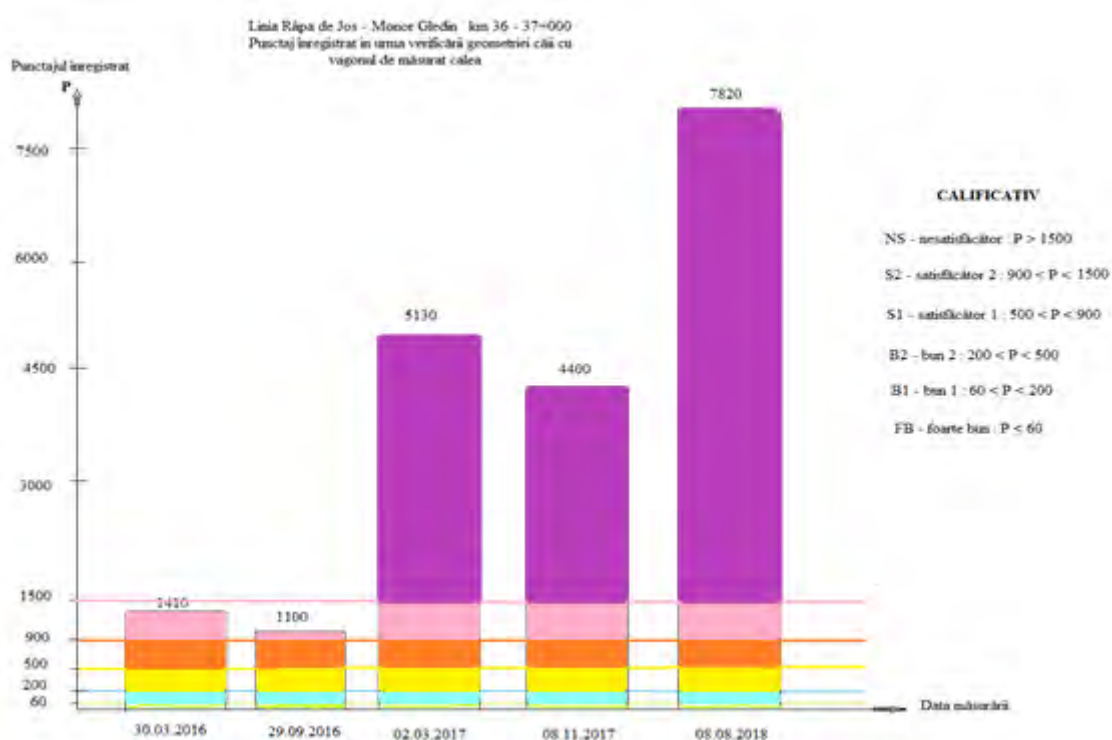
Valoarea mare înregistrată a punctajului de calitate s-a datorat în principal amplitudinii defectelor nivelului transversal și ale nivelului longitudinal al căii.

Defectele geometriei căii înregistrate cu ocazia verificărilor efectuate în zilele de 02.03.2017, 08.11.2017 și 08.08.2018, indicau tendința de agravare a stării tehnice a infrastructurii feroviare.

Evoluția punctajului de calitate km 36+000÷37+000

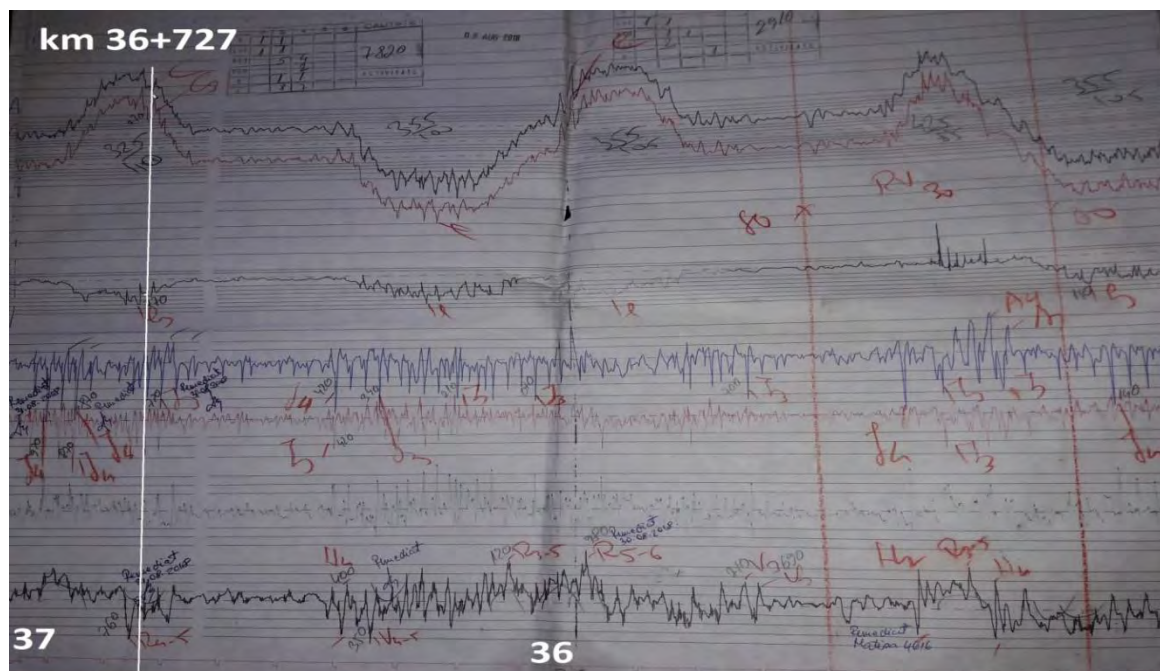
Banda cu înregistrarea defectelor geometriei căii la data de 08.08.2018

Verificarea benzii vagonului de măsurat calea, pe zona km 36+000÷37+000 conținând diagramele elementelor geometrice măsurate, a scos în evidență că, defecte ale direcției căii (C3) și ale ecartamentului (L3), înregistrate la poziția km 36+770) nu au fost remediate.

Defectele privind denivelările în lung și defectele privind torsionarea căii pe porțiunea cu supraînălțare prescrisă variabilă (defecte: J3 la km 36+720, J4 km 36+870; 36+920 și R4-5 la km.36+760), înregistrate la verificarea geometriei căii la data de 08.08.2018, sunt consemnate pe banda vagonului ca fiind remediate la data de 31.08.2018. Din analiza foilor de livret partea a II-a, reiese că structura responsabilă cu mentenanța infrastructurii feroviare, la data de 31.08.2018, a executat alte lucrări de întreținere, respectiv înlocuirea unei șine defecte și strângerea buloanelor verticale pe porțiunea de linie km 37+300÷37+350; rectificarea nivelului prin buraj pe porțiunea de linie km 38+070÷38+300.

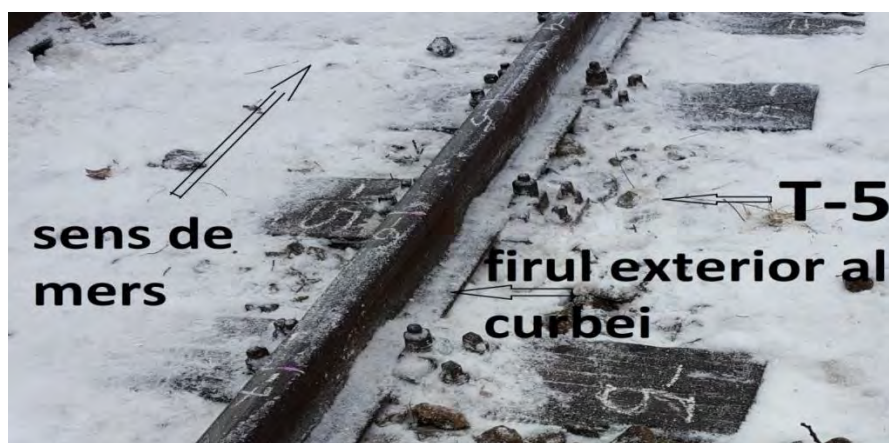
După îndepărtarea zăpezii și excesului de piatră spartă existent pe unele traverse în zona de fixare a plăcilor metalice, a fost constatat faptul că starea tehnică a unor traverse impunea înlocuirea acestora: crăpături în zona plăcilor metalice pe direcția de strângere a tirfoanelor, uzuri mecanice ale feței superioare ale traverselor care generau îngroparea în traversă a plăcilor metalice, crăpături la capetele traverselor, crăpături longitudinale.

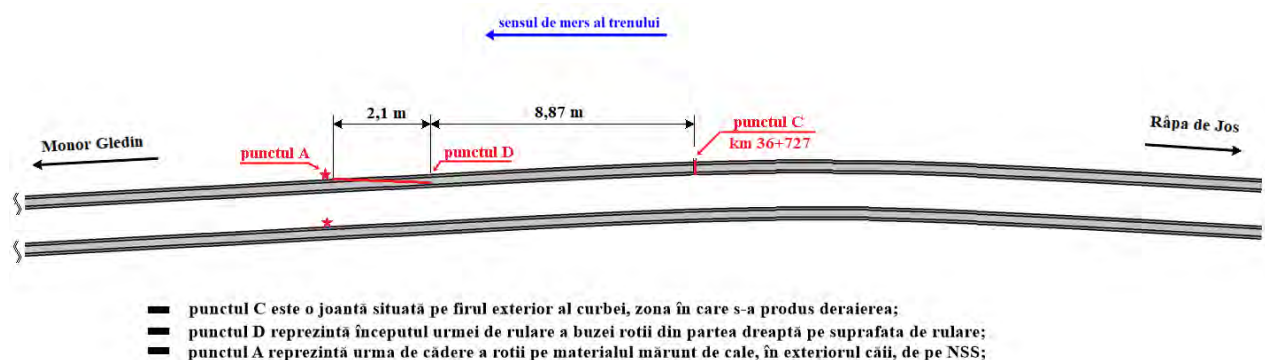
### *locul producerii accidentului*

Prima urmă de deraiere o constituie o urmă specifică de rulare a buzei roții din partea dreaptă a primei osii, în sensul de mers al locomotivei EA 653, pe suprafața superioară a ciupercii șinei. Începutul acestei urme a fost notat cu D, punct aflat la o distanță de 8,87 m față de joanta situată pe firul drept (axul rostului de dilatație a fost notat cu C), care se afla la km 36+727.

Din punctul D (km 36+718), buza roții din partea dreaptă a rulat pe suprafața superioară a șinei, aproximativ din mijlocul ciupercii șinei, spre partea inactivă pe o distanță de 2.1m, după care a căzut în exteriorul căii (șurubul vertical lovit a fost notat cu A), concomitent cu căderea roții din partea stângă între firele căii.

Din punctul C până în punctul D nu a putut fi identificată o urmă evidentă de escaladare a ciupercii șinei, de către roata locomotivei.

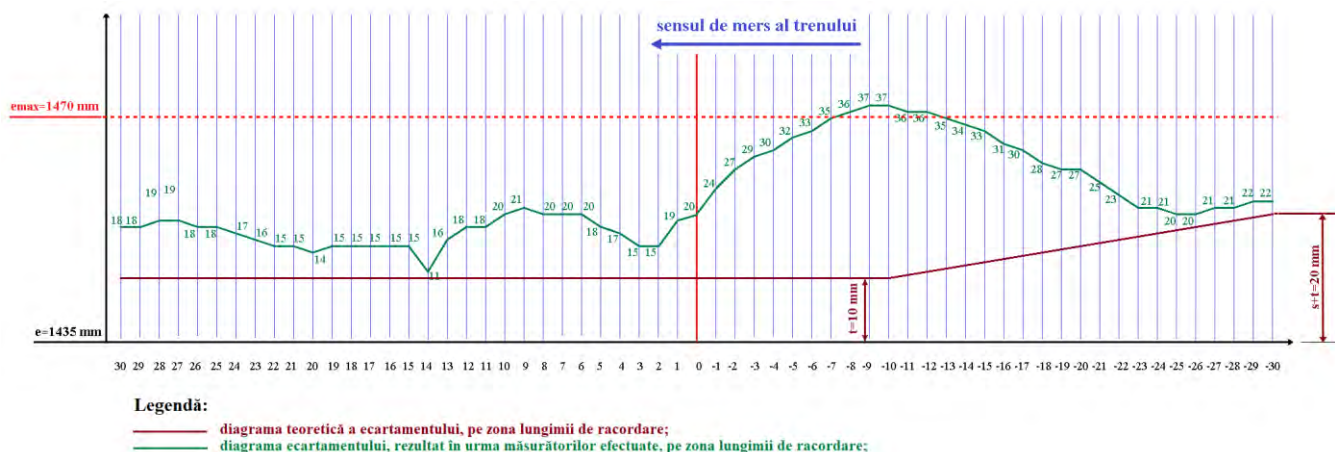
➤ variația ecartamentului de 2 mm/m, în exploatare, analizat în baza longitudinală de măsurare a torsionării căii de 2,5 m, a fost depășită între toate punctele în care au fost efectuate măsurători pe porțiunea de linie cuprinsă între punctele de măsurare nr.,-9”÷,+4”.

Diagrama ecartament

Micșorarea bruscă a ecartamentului de la valoarea de 1470 mm, la valoarea de 1435 mm, între punctele de măsurare „-7”÷„0”, variația ecartamentului fiind de 6 mm/m, a modificat unghiul de atac al roții atacante (roata din partea dreaptă a primei osii), favorizând producerea deraierii.

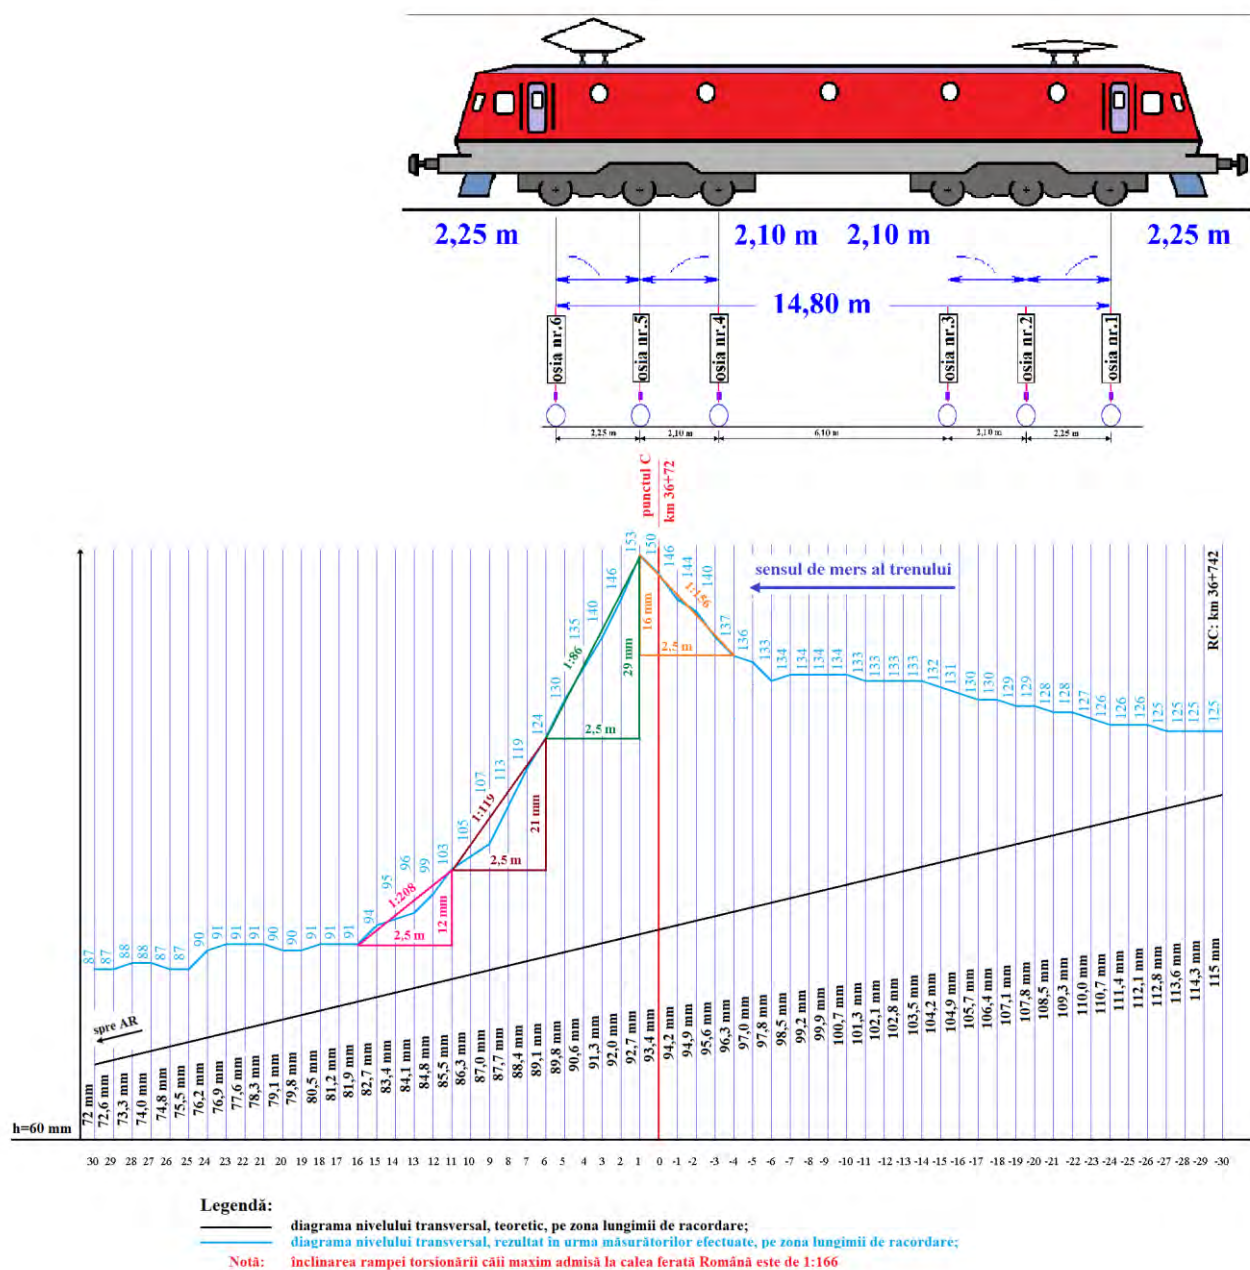
înclinările rampelor defectelor erau mai mari decât valoarea maximă admisă pentru circulația trenurilor (1:166) și după punctul producerii deraierii:

- între punctele de măsurare „0” și „5” valoarea rampei era de **1:125**;
- între punctele „1” și „6” valoarea rampei era de **1:86**;
- între punctele „6” și „11” valoarea rampei era de **1:119**

Diagrama nivelului transversal al căii

Conform prevederilor art.7.A.4. din *Instrucția de norme și toleranțe pentru construcția și întreținerea căii-linii cu ecartament normal, nr.314/1989*, valoarea maximă a torsionării căii admisă pentru viteza de circulație de 70 km/h este de 1:275.

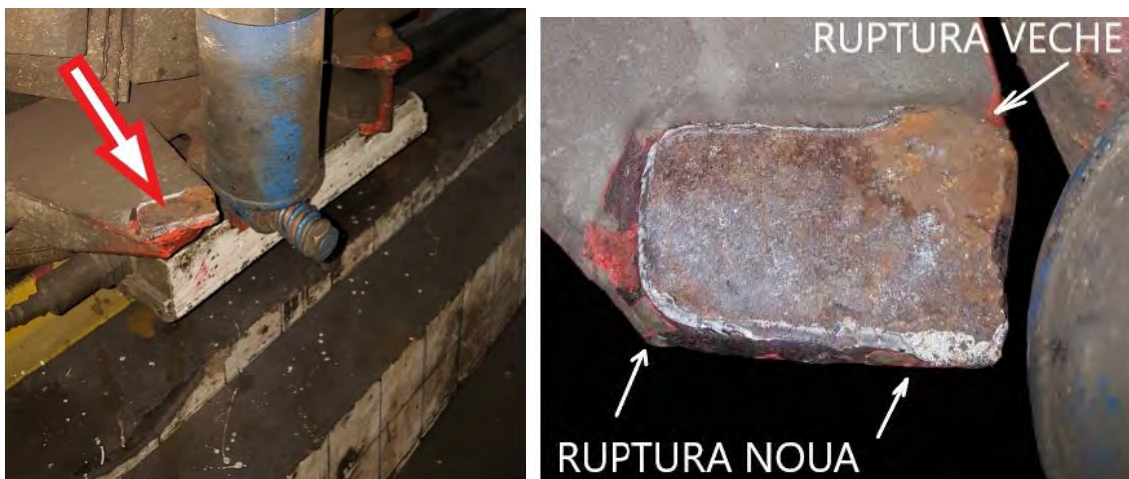
Din punct de vedere constructiv, amortizorul este fixat la partea inferioară, prin intermediul unui cordon de sudură. Amortizorul era nefuncțional din cauză că sudura de la suportul din partea inferioară era ruptă , ruptura fiind parțial veche.

ruptură parțial veche la sudura de la suportul telescopului

Porțiunea ruptă a sudurii, era deja ruginită și suficient de mare pentru a putea fi observată de către personalul tehnic responsabil cu revizia tehnică a locomotivei, în urma unei verificări atente. Astfel, această ruptură a sudurii putea fi depistată și remediată cu ocazia verificărilor tehnice prevăzute a se face cu ocazia reviziei planificate de tip R2.

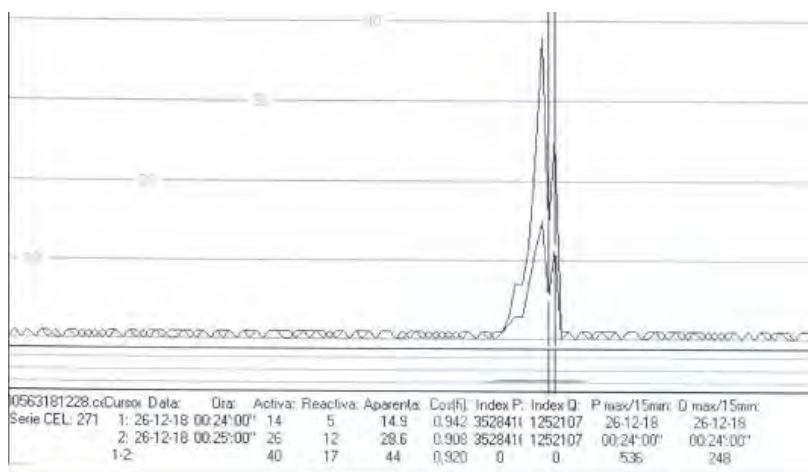
În urma analizării datelor înregistrate de contorul electric al locomotivei, a reieșit că la momentul producerii deraierii, locomotiva EA563 era în regim de tracțiune.

locomotiva EA 563 era în regim de tracțiune – diagrama CEL
