## **AVIZ**

## RAPORT DE INVESTIGARE

al accidentului feroviar produs la data de 18.12.2018, ora 19:10, pe raza de activitate a Sucursalei Regionale CF Timișoara, în circulația trenului de marfă nr. L79706 (aparținând operatorului de transport feroviar Grup Feroviar Român SA), între stațiile CFR Utvinișu Nou și Sântana, la trecerea de nivel cu calea ferată prevăzută cu bariera mecanică, de la km.12+547, prin surprinderea și avariarea unui microbuz și rănirea ușoară a conducătorului autovehiculului.

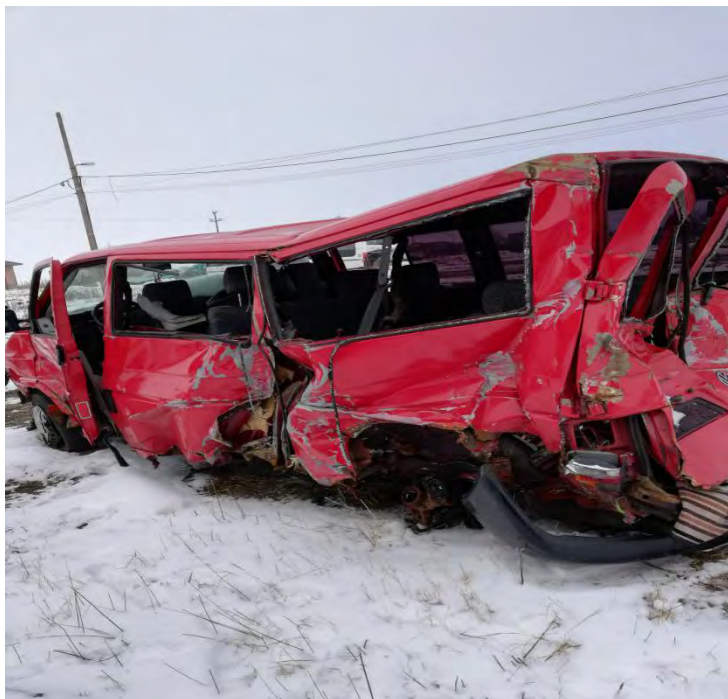
#### Daune la autovehicul

Microbuzul a suferit daună totală.
