RAPORT DE INVESTIGARE

privind incidentul feroviar produs la data de 11.12.2018,
pe raza de activitate a Sucursalei Regionale de Căi Ferate Galați,
în halta de mișcare Vădeni

Raport final
24.09.2019

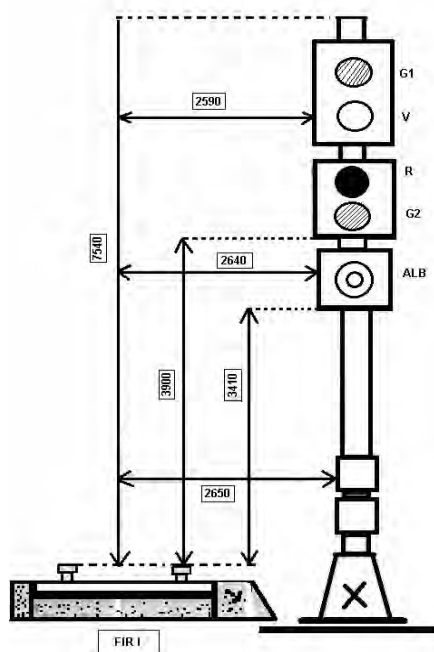
Fig.3

Halta de mișcare Vădeni este dotată cu instalație de centralizare electrodinamică CED, tip CR3, în dependență cu blocul de linie automat banalizat – BLA. Semnalul luminos de intrare X situat la km 239+292 este un semnal de circulație cu panouri luminoase de tip BBA (B - două unități luminoase, A - o unitate luminoasă), montate pe catarg. **(Fig. 3)**

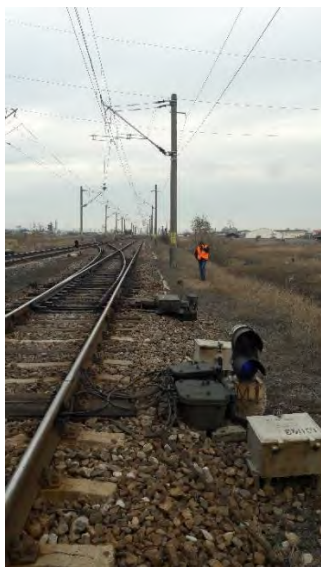
Macaz nr.1

În zona producerii incidentului, la linii nu au fost constatate deficiențe.

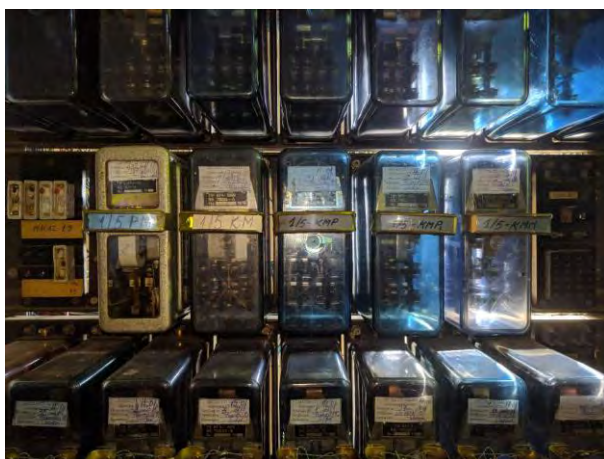
Foto sala cu relee

După producerea incidentului, la verificările efectuate de către comisia de investigare în sala cu relee, aflată în halta de mișcare Vădeni (deasupra biroului de mișcare), s-a constatat faptul că siguranța de 5A – 24V Ax din rama B14 loc 51, picioruș 7 și 8 era arsă .

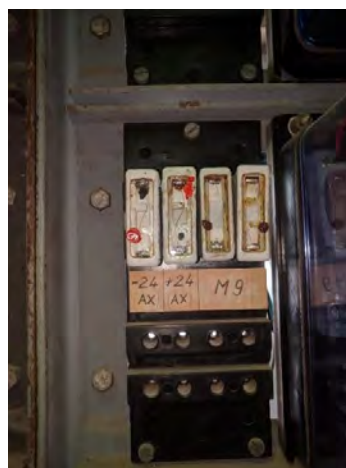
Foto rama B14 loc 51, picioruș 7 și 8

Deranjamentul s-a manifestat prin nefuncționarea comenzilor date la semnalele de intrare – ieșire din halta de mișcare Vădeni.

Deranjamentul a fost remediat la ora 16:30 după înlocuirea siguranței arse.
