RAPORT DE INVESTIGARE

privind incidentul feroviar produs la data de 30.11.2018 pe raza de activitate a
Sucursalei Regionale CF Constanța, în h.m. Dragoș Vodă,
în circulația trenului de călători nr.1583 prin lovirea dispozitivelor ajutătoare de manevrare a
macazelor și a traverselor din zona schimbătoarelor de cale nr. 1, 7 și 13 de către regulatorul
de timonerie tip RL2-350 de la osia nr.4 a locomotivei EA 122

Ediție finală
03 octombrie 2019

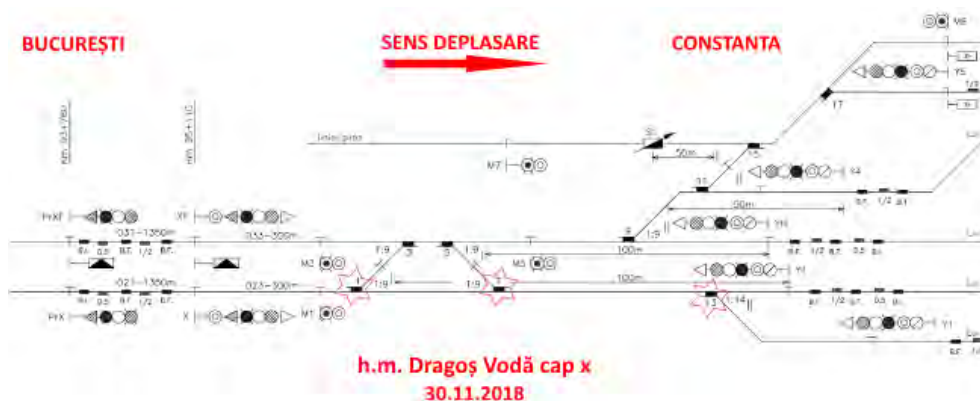
Fig. 2 H.m. Dragoș Vodă

La verificarea efectuată în h.m.Dragoș Vodă, pe linia II și în zona schimbătoarelor de cale din capătul X (fig. 2), de către șeful de echipă L împreună cu electromecanicul SCB de serviciu, au fost constatate următoarele:

- lipsa capacului de la DAM al schimbătorului de cale nr.1, care a fost găsit între firele căii, la o distanță de cca. 50 metri;
- lipsa capacului de protecție a barelor de acționare al schimbătorului de cale nr.7, care a fost găsit la o distanță de cca. 50 metri;
- lipsa capacului de protecție al DAM de la schimbătorul de cale nr.13, care a fost găsit ulterior la o distanță de cca. 60 metri, între liniile nr.3 și 4;
- DAM al schimbătorului de cale nr.13 deteriorat.

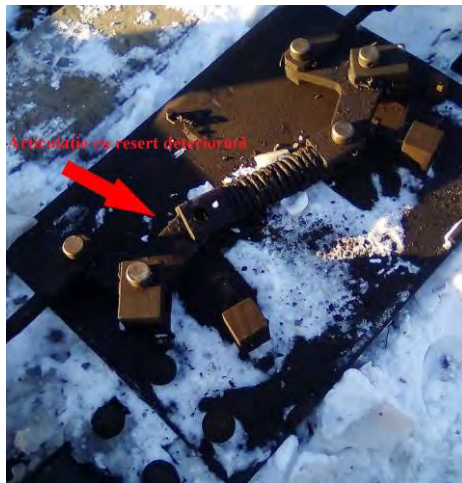
Fig. 4 DAM al macazului nr.13, deteriorat

- capac protecție DAM, deteriorat (a fost găsit la cca. 60 m, între liniile 3 și 4);
- DAM deteriorat (articulație cu resort deformată - fig. nr.4).

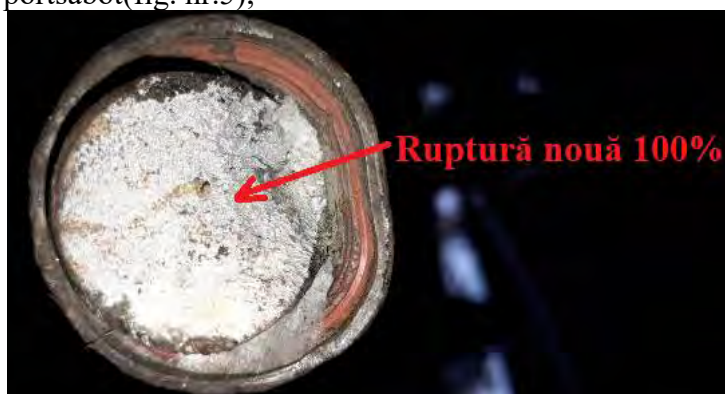
Fig. nr.5 – Tija de reglaj RL2-350 osia nr.4 cu ruptură nouă în proporție de 100%

- tija de reglaj (fus filetat) cu ruptură nouă în proporție de 100%, în imediata apropiere a zonei de fixare în axa portsabot(fig. nr.5);

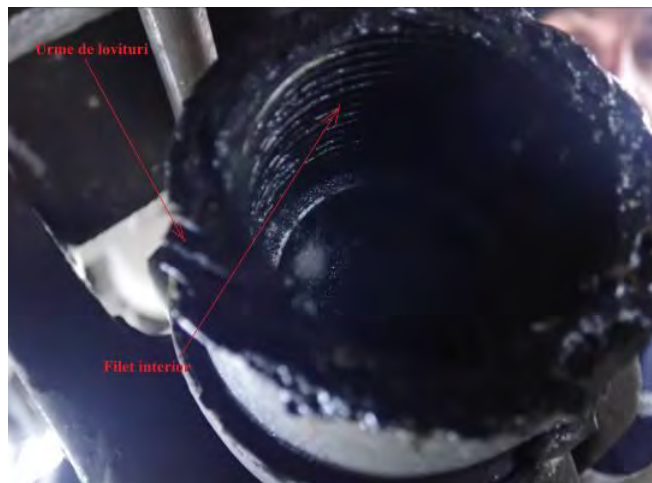
Fig. nr.6 – Ureche regulator RL2-350 osia 4 (capăt dinspre axa portsabot)

- capătul dinspre axa portsabot (partea dinspre cilindrul de frână, urechea regulatorului) fără urme de lucru pe zona
- urme de lucru pe yona filetată (filet interior)(fig. nr.6);

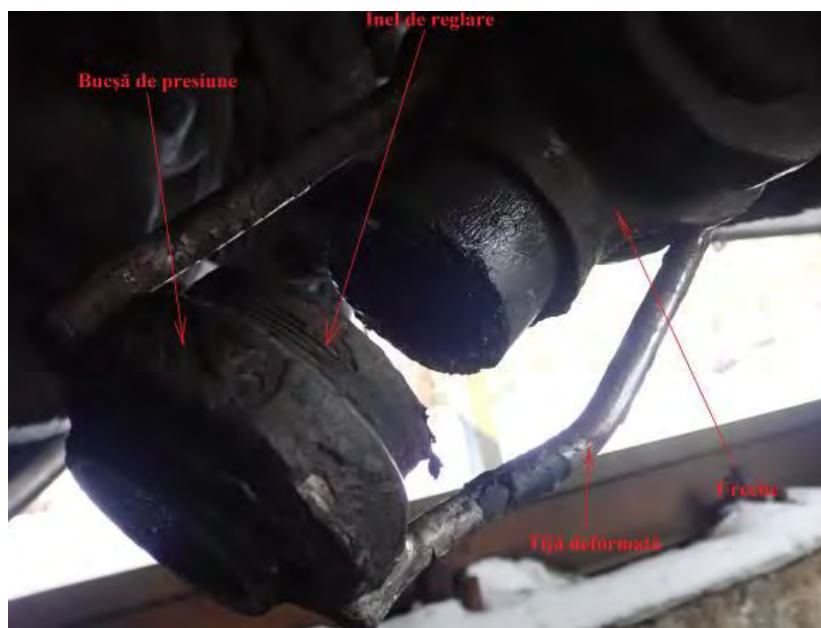
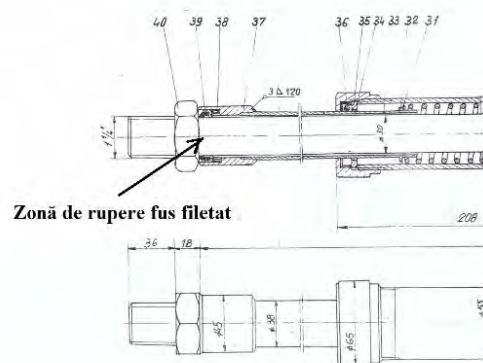
Fig. 7 – Schiță regulator RL2-350 osia 5

La osia nr.5(fig.nr. 7):

- tijă de reglaj (fus filetat) cu ruptură nouă în proporție de 100%, în zona capătului furcat;
- regulator RL2-350 susținut numai în cablul de asigurare;

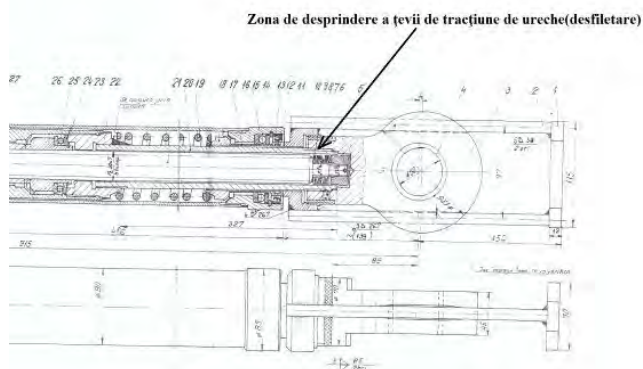
Fig. 6 – Schiță regulator RL2-350 osia 4

La regulatorul de timonerie tip RL2-350 de la osia nr.4(fig. nr.6):

- corp regulator RL2-350 lipsă;
- manșon siguranță (tije de susținere a plăci opritoare) deformat la capătul dinspre axa portsabot (partea dinspre cilindrul de frână – fig.7);
- cablul de asigurare a regulatorului RL2-350 lipsă, cu urme de lucru pe suportul de fixare;
