# RAPORT

privind investigația incidentului feroviar  
produs la data de 04.10.2018 în stația CFR Ploșșoru,  
secția de circulație Filiași – Turceni – Tîrgu Jiu.

*Raport final*

*14 august 2019*

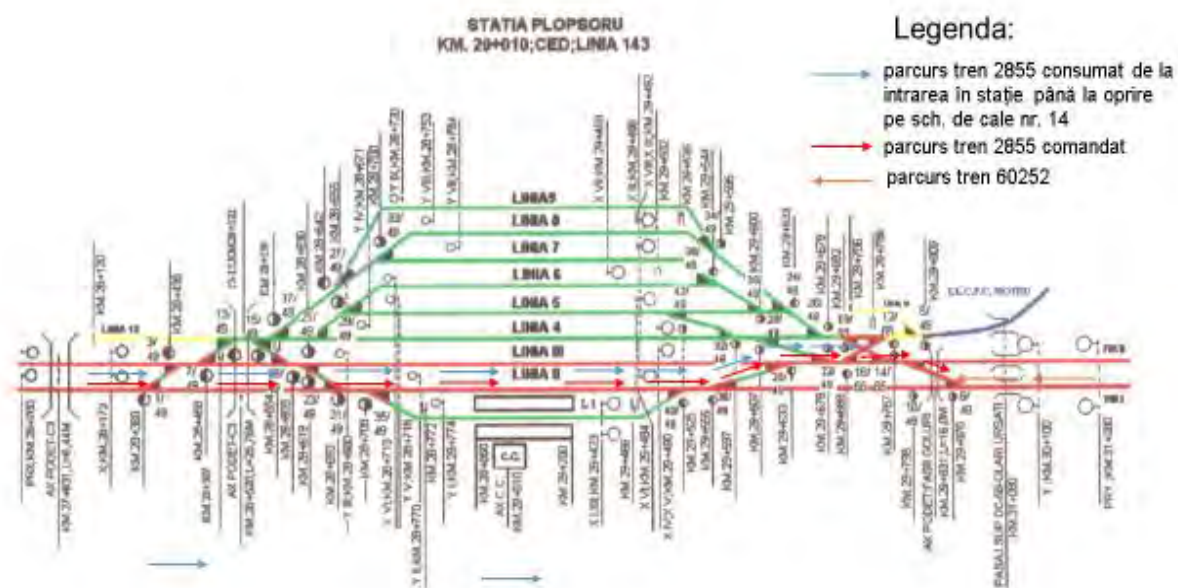
*fig.2 – schița stației Ploșșoru*

După expedierea trenului de călători nr. 2855, IDM a intrat în biroul de mișcare și a raportat trenul, moment în care a realizat că macazul 6/10 a rămas pe poziția "minus" pentru intrarea trenului de marfă nr 60252 la linia III. A avizat, prin stația radio, mecanicul trenului de călători nr. 2855 să oprească.

Trenul de călători nr. 2855 a oprit în zona schimbătorului de cale nr. 14, rămânând ocupată și secțiunea de macaz 6/10, fără alte urmări. Apoi IDM a avizat incidentul către șeful de stație al stației CFR Ploșșoru. Trenul de călători nr. 2855 a fost expedit din stație la ora 17:52.
