## RAPORT DE INVESTIGARE

privind accidentul feroviar produs la data 23.12.2018, ora 07:20,  
pe raza de activitate a Sucursalei Regionale CF Timișoara,  
secția de circulație Livezeni-Subcetate,  
firul I de circulație între halta de mișcare Băești și stația CFR Subcetate, la km 34+993

*Raport de investigare  
Ediție finală  
13 Noiembrie 2019*

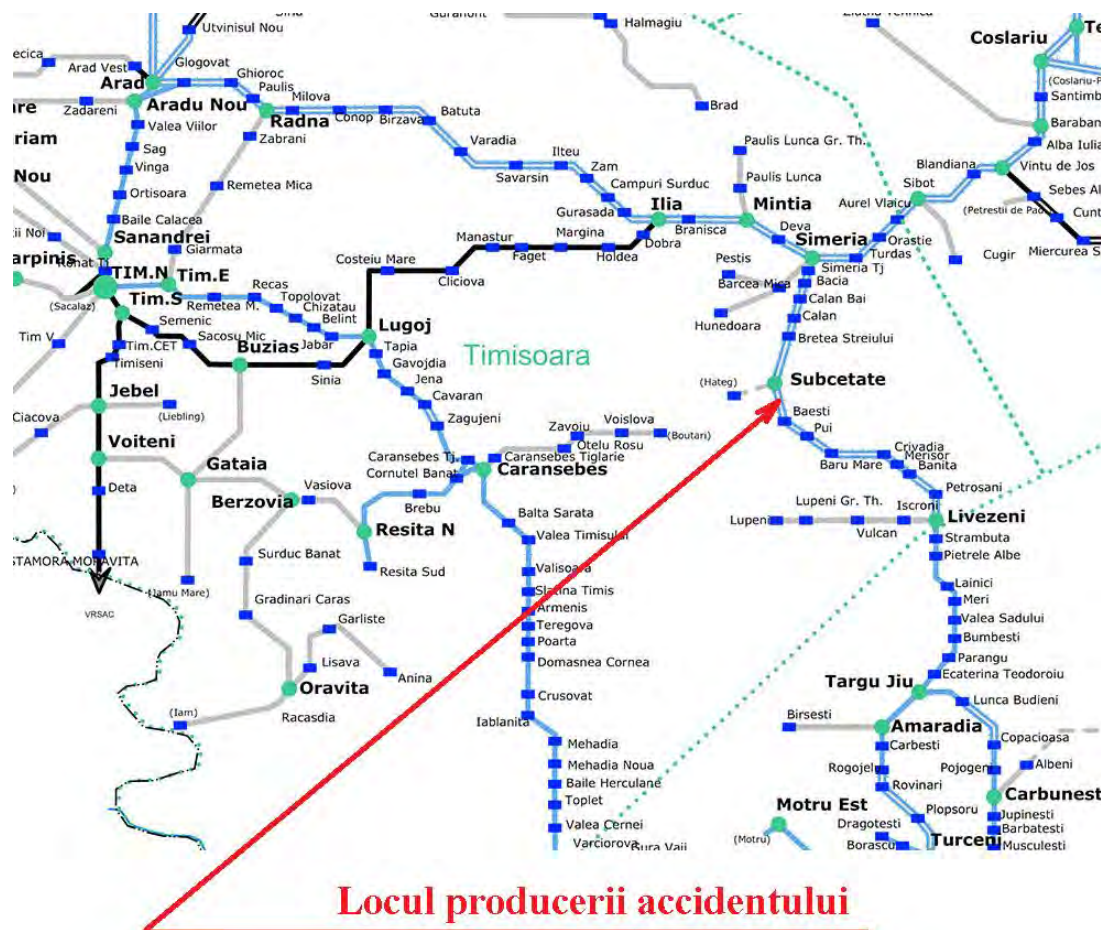
Figura nr.1 – Locul producerii accidentului

În zona producerii accidentului feroviar (km 34+993 - firul I de circulație) traseul liniei este în curbă cu deviație stânga, în sensul de mers al trenului, ale cărei elemente geometrice sunt: raza  $R=280$  m, supraînălțarea  $h=120$  mm, supralărgirea  $s=10$  mm. Profilul transversal al căii este rambleu. Declivitatea căii este de 4 %, pantă în sensul de mers al trenului. La data producerii deraierii, firul II de circulație Livezeni-Subcetate era închis pentru lucrări planificate de întreținere la infrastructura feroviară.

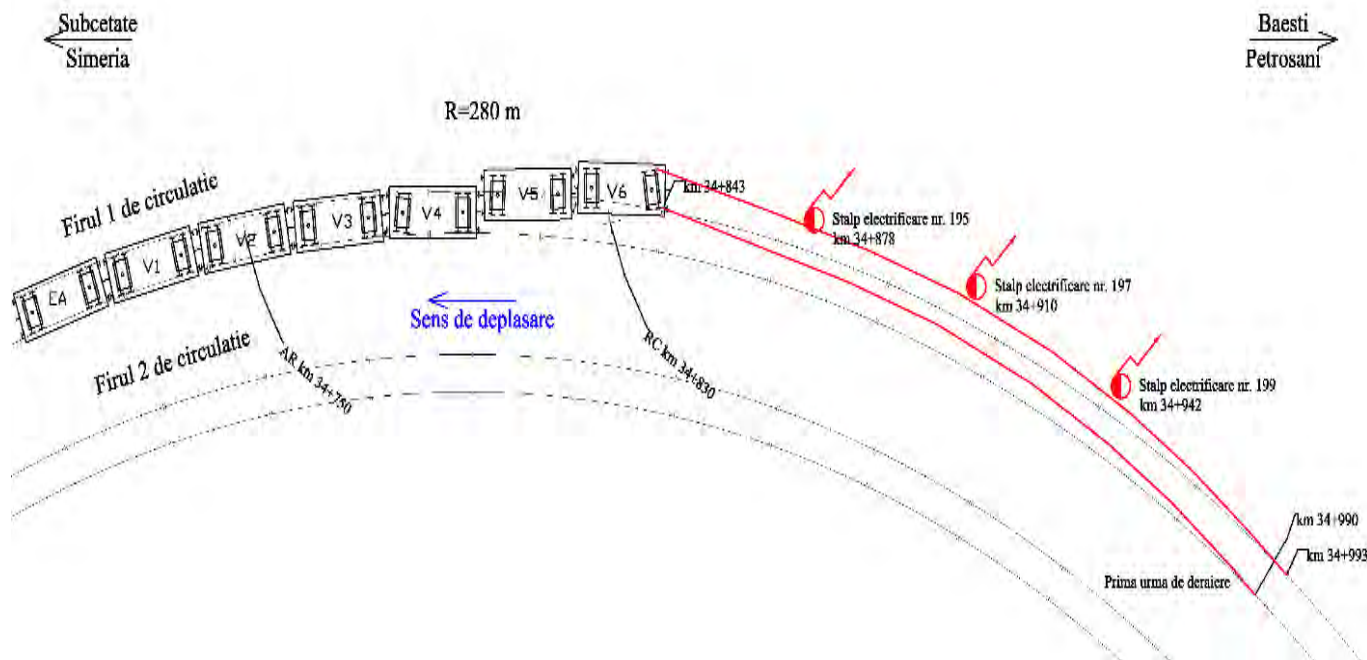
**Figura nr.2 - Poziția vagoanelor după deraiere**

vagoanelor nr.50532083047-2 (al 4-lea), nr.50532083103-6 (al 5-lea) și nr.50532083022-5 (al 6-lea). Trenul a circulat cu cele trei vagoane deraiate, pe o distanță de aproximativ 150 m, distanță pe care a rupt trei stâlpi de susținere a firului liniei de contact (LC). Totodată, pe aceeași distanță s-a produs și ruperea pantografului activ al locomotivei. Poziția vehiculelor din compunerea trenului, după deraiere, este prezentată în Figura nr.2.

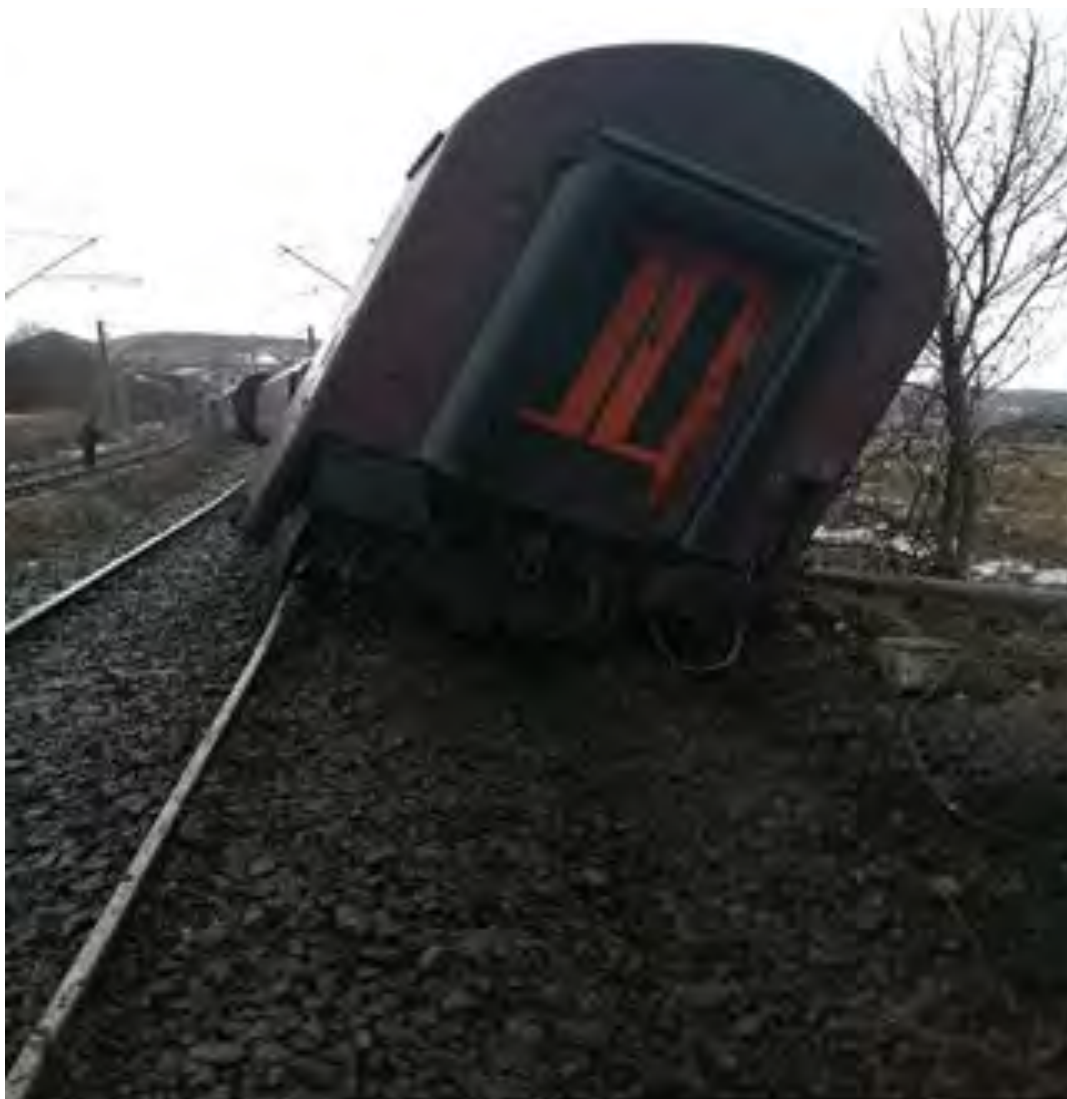
***Fotografia nr.1 – Vedere de la urma trenului deraiat***

Prima urmă de deraiere în linia curentă Băești – Subcetate, pe firul I de circulație, a fost identificată la km 34+993, la o joantă situată pe partea dreaptă în sensul de mers al trenului, respectiv firul exterior al curbei cu deviația stânga în sensul de mers al trenului. Această curbă este situată între km 34+750 și km 35+160. Deraierea s-a produs prin escaladarea firului exterior al curbei de către roata materialului rulant. Punctul de început al urmei de escaladare a fost marcat și notat pe teren cu „0”. Având ca referință sensul de mers al trenului, după urma de escaladare a roții materialului rulant, ce a fost observată pe umărul activ al ciupercii șinei, s-a mai putut constata o urmă de rulare a buzei bandajului, pe suprafața de rulare a șinei, în lungime de 3 m. În continuare, în sensul de mers al trenului, s-au observat urme de lovituri atât pe capetele tijelor șuruburilor verticale ale sistemului de prindere a șinei de traverse, cât și pe terasamentul căii și pe capetele traverselor de beton, situate la exteriorul căii. În secțiunea transversală a căii în care prima roată deraiată a căzut la exteriorul căii, s-au constatat și urme de cădere la interiorul căii, produse de către roata corespondentă a aceleiași osii. Din această secțiune a căii, în sensul de mers al trenului, s-au putut observa urme multiple de deraiere care s-au produs în același mod. Trenul a circulat deraiat o lungime totală de 150 m, afectând suprastructura feroviară și trei stâlpi din beton, care susțineau linia de contact aeriană realizată cu suspensie catenară.

În zona punctului punctului „0”, având ca referință sensul de mers al trenului, pe partea dreaptă a terasamentului (la exteriorul căii), au fost identificate trei bucăți desprinse din ciuperca șinelor eclisate la joantă.

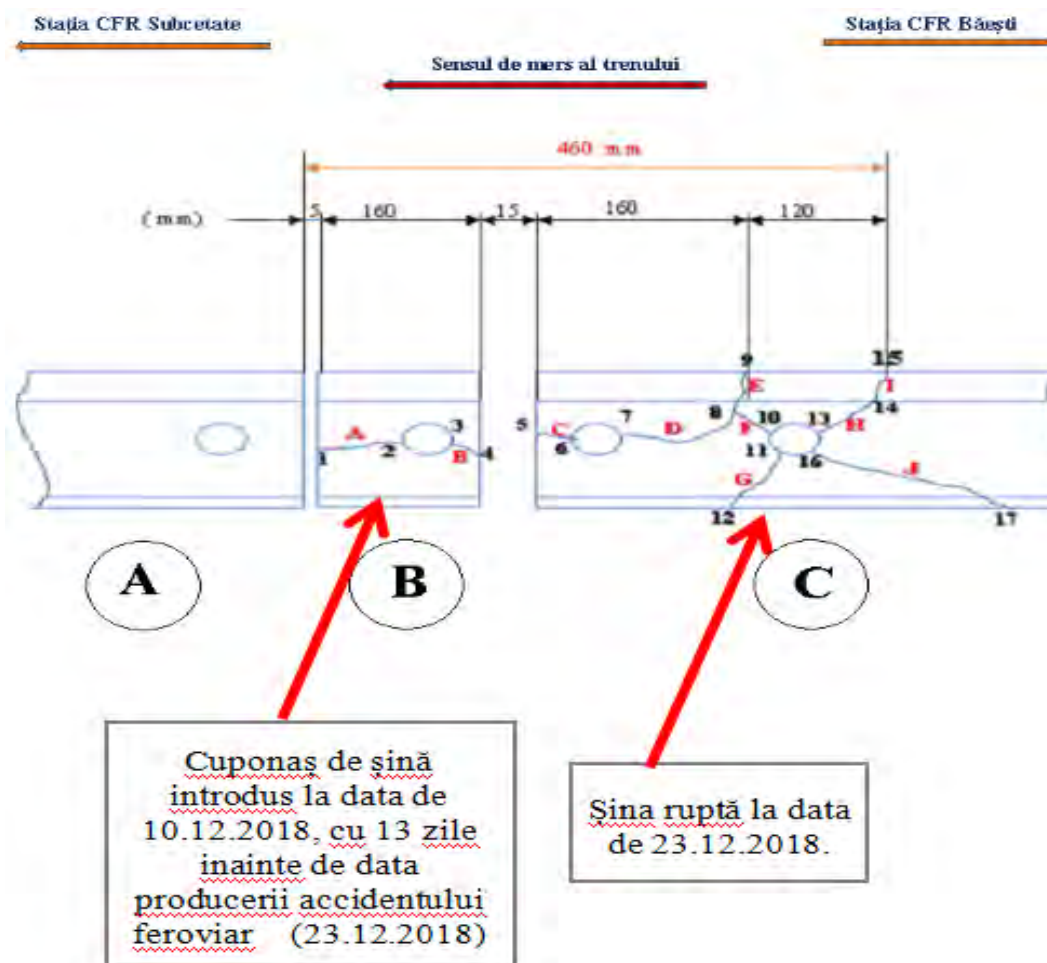
**Figura nr.3 – Șine rupte la joanta de la km 34+993**

La această joantă, situată în punctul „0”, la capătul șinei dinspre stația CFR Subcetate era introdus în cale un cuponaș de șină cu lungimea de 160 mm care avea o gaură de eclisare.

Acest cuponaș neinstrucțional era rupt pe direcția a două planuri, după cum urmează: planul de rupere A, cuprins între punctele caracteristice (1) și (2) și planul de rupere B cuprins între punctele caracteristice (3) și (4) (figura nr. 3).

Aceste planuri de rupere porneau dinspre gaura de eclisare spre capetele cuponașului și s-au propagat până la cele două capete ale cuponașului (pe direcții apropiate de orizontală). Partea superioară a cuponașului (alcătuită din ciupercă și o porțiune din inimă), a fost găsită pe terasamentul căii, în partea exterioară a acesteia.

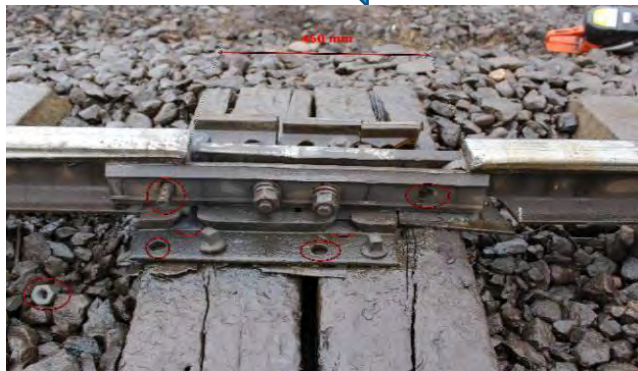
**Fotografia nr.2**

La nivelul suprafeței de rulare, la temperatura în șină de +2°, rostul creat la rupere era de 460 mm(fotografia nr. 2).

Placa dublă metalică (placa pod) de la joantă, era fixată pe traversele de lemn joantive doar cu 4 tirfoane tip B2 (în loc de 8 tirfoane tip B2), iar rostul de dilatație nu era pe mijlocul plăcii. (fotografiile 2 și 3).

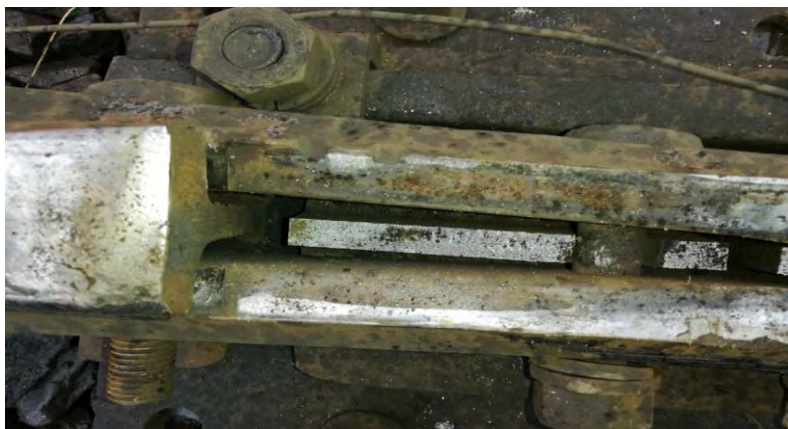
De asemenea, eclisele metalice tip 49, erau asigurate doar cu trei șuruburi orizontale (M24 x 140), dintre care doar două șuruburi orizontale aveau prevăzute inele resort și piulițe (cele introduse prin gaura de eclisare de la capătul șinei dinspre halta de mișcare Băești, respectiv prin gaura de eclisare a cuponașului de șină introdus neinstrucțional în cale). Aceste piulițe nu asigurau strângerea completă. Precizăm că, la joanta analizată, șina dinspre halta de mișcare Băești era de tip 49 – PKP-1958, șina dinspre stația CFR Subcetate era de tip 49- CSR Resița – 1972, iar cuponașul introdus în cale la joantă (între cele două șine), era confecționat tot din șină de tip 49.

**Fotografia nr.4 - Planul de rupere al cuponașului introdus în cale**

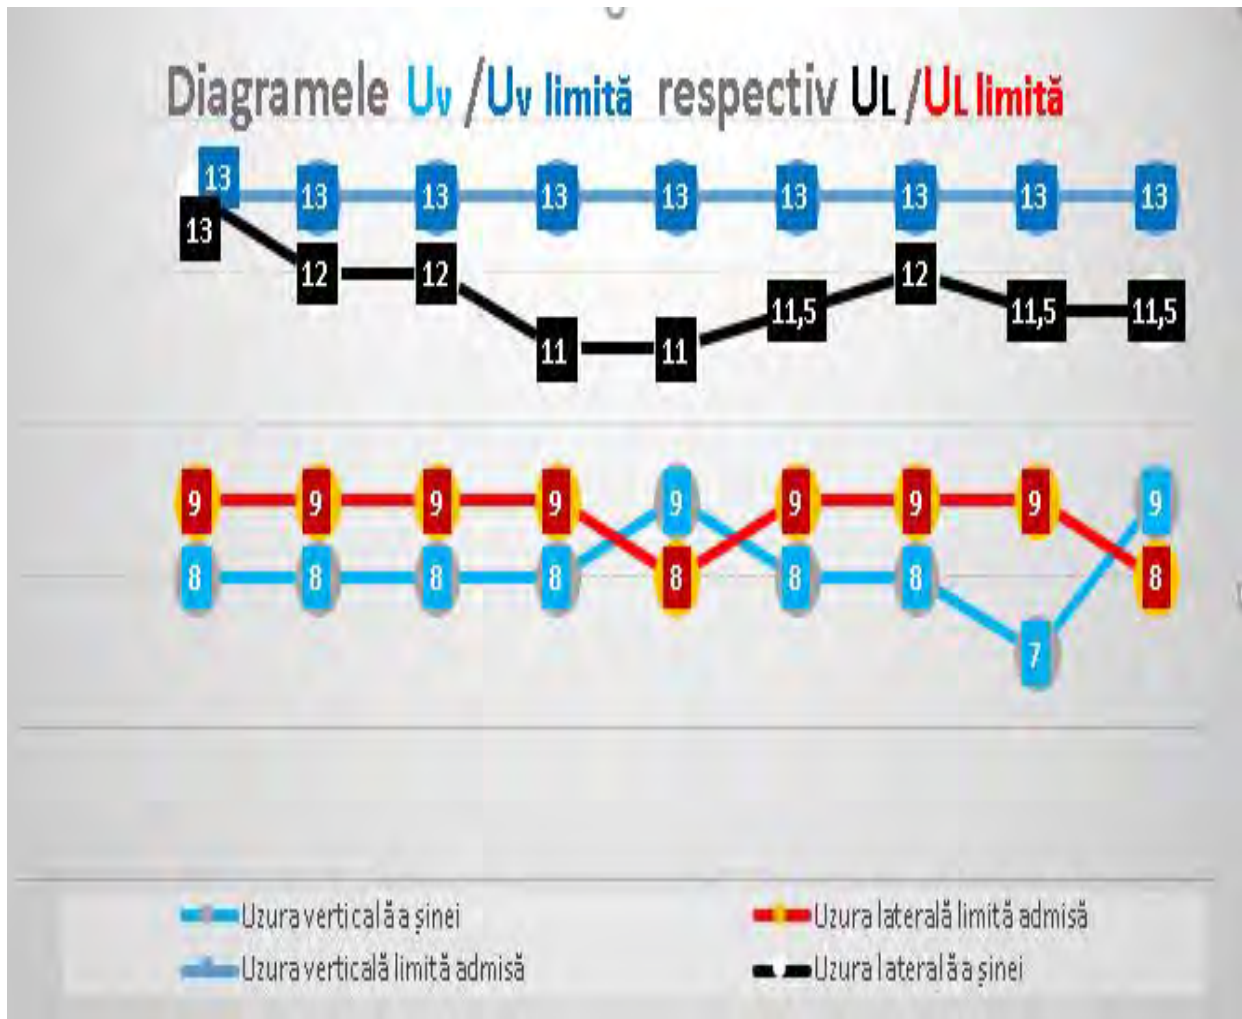
**Figura nr. 4** - Diagramele uzurilor verticale și laterale ale șinei de la firul exterior al curbei

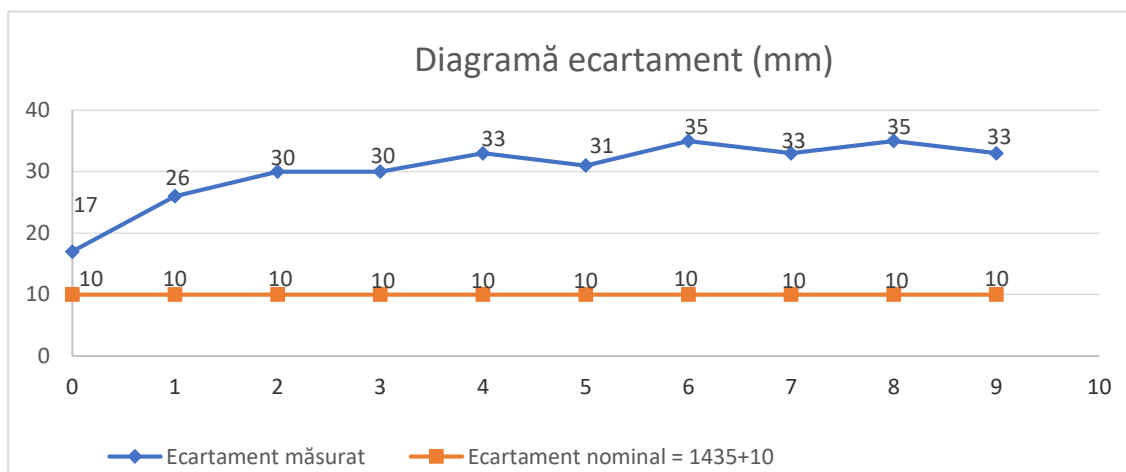
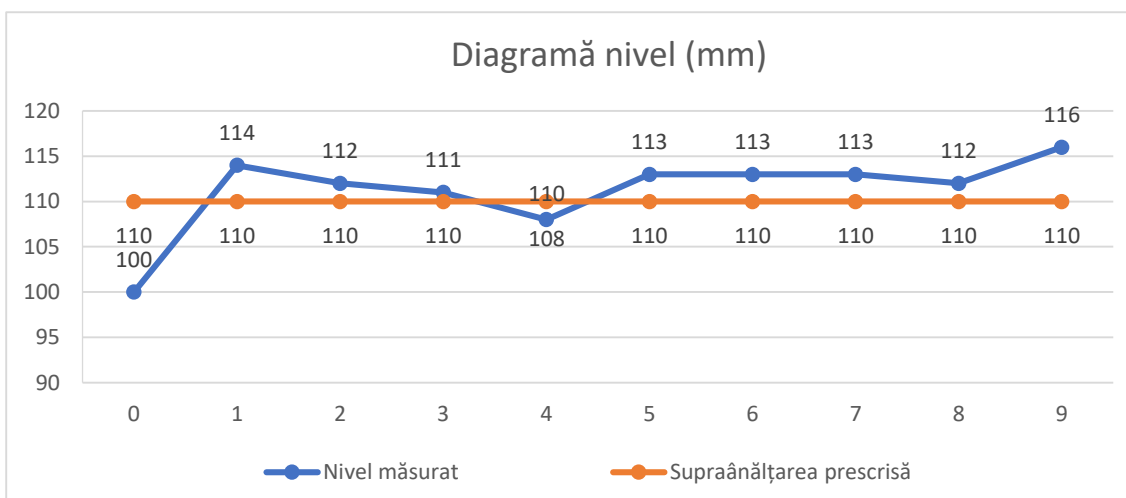
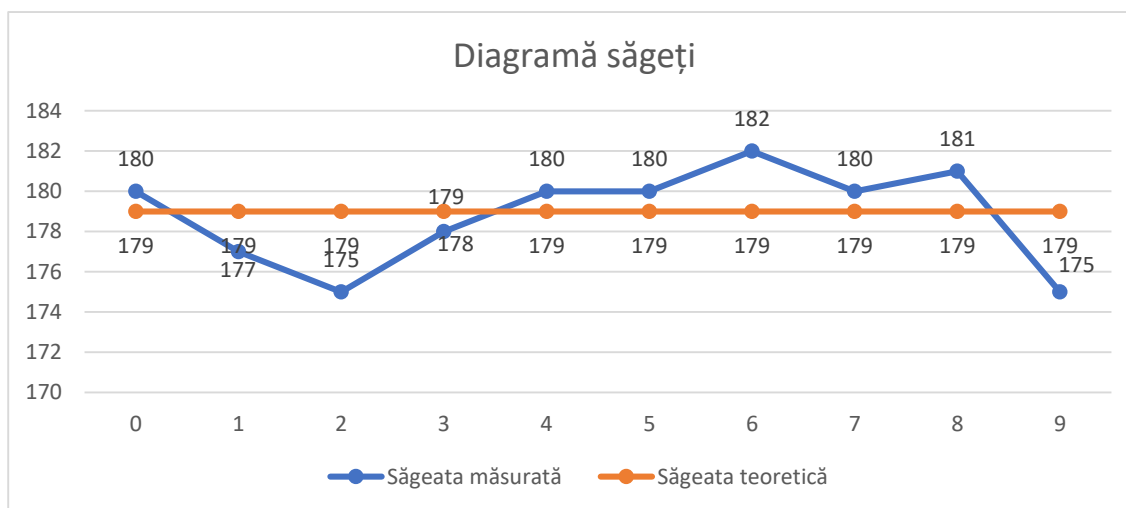
**Figura nr.5. - Diagramele ecartament – nivel – săgeată (E-N-F) - punctele 1-9**

- în condițiile în care:
    - valorile ecartamentului în zona producerii deraierii depășeau valorile maxim admise prevăzute la art.1, pct.14 din Instrucția nr.314/1989, pentru ecartamentul căii în curbele cu raza de 280 m;
    - valorile uzurilor laterale ale șinei de la firul exterior al curbei, depășeau valoarea uzurii orizontale limită admisă, prevăzute la art.22, din Instrucția nr.314/1989;
    - la locul producerii deraierii prin ruperea șinei s-a creat un rost de 460 mm,
- toate acestea au făcut posibilă rotirea în sens orar a osiei față de poziția ei normală, generându-se astfel creșterea unghiului de atac (unghiul format între roată și șină). Acest fapt a favorizat de asemenea, și el la cățărarea buzei roții atacante, din partea dreaptă a primei osii de la cel 4-lea vagon din compunerea trenului, pe flancul interior al șinei situate pe firul exterior al curbei în punctul „0”.

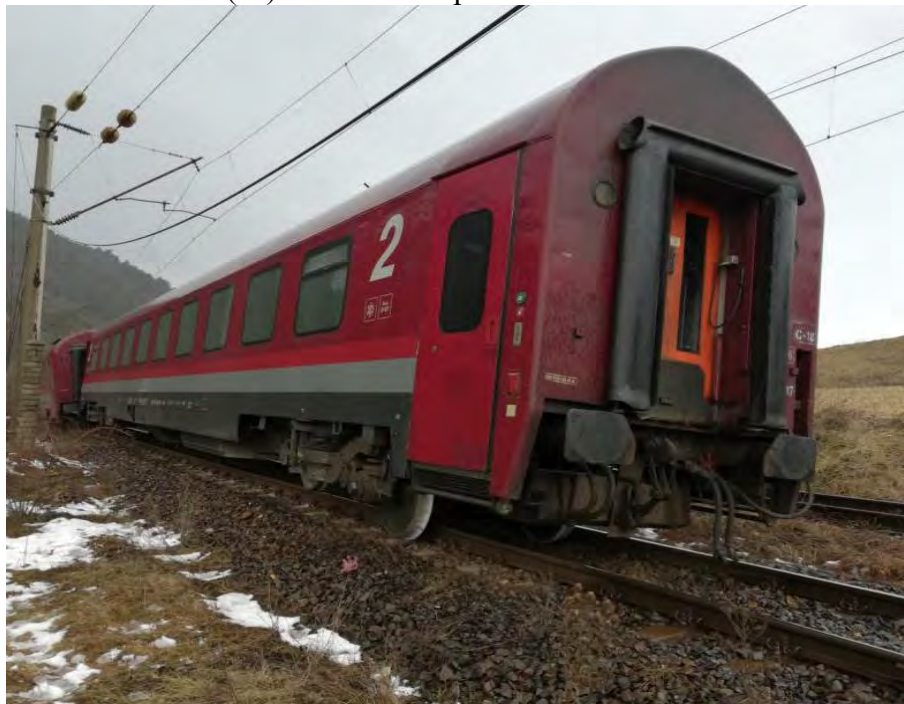
**Fotografia nr. 5 - Vagonul al 4-lea în compunerea trenului**

- primele trei vagoane din compunerea trenului nu au fost deraiate, nu au fost afectate de deraierea produsă, continuându-și mersul până la destinație, formând în continuare trenul IRN nr.1821.
- vagonul nr.**50 53 2083 047-2** (al 4-lea în compunerea trenului)
  - vagonul a circulat cu boghiul nr.1, primul în sensul de mers, deraiat de prima osie, prima osie fiind osia 1-2 cu roțile R1 și R2;
  - roata R1 a deraiat în interiorul șinelor poziționându-se la o distanță de 150 mm de șina din interiorul curbei, iar roata R2 a deraiat în exteriorul șinelor poziționându-se la o distanță de 150 mm de șina din exteriorul curbei;
  - osiile 3-4, 5-6, 7-8, nu au deraiat;
  - schimbătorul de regim era în poziția „R”;
  - frâna automată activă;
  - conducta generală de aer activă;
  - conducta de înaltă tensiune (IT) în stare corespunzătoare.

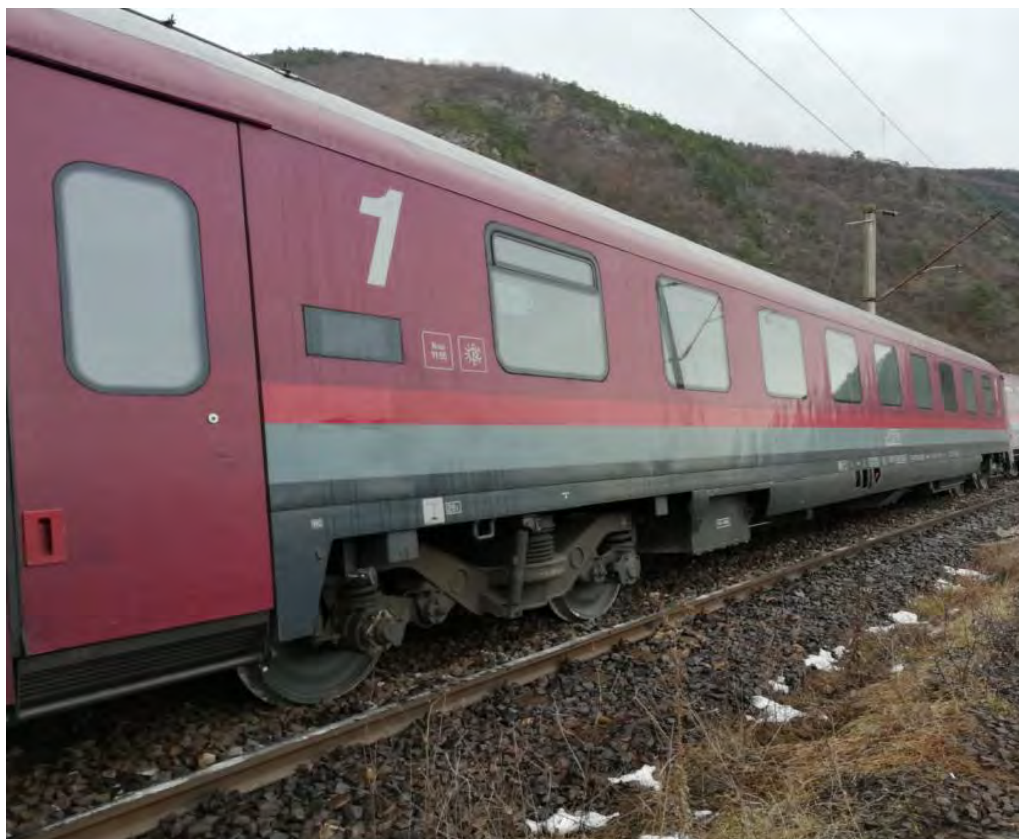
*Fotografia nr. 6 - Vagonul al 5-lea în compunerea trenului*

- vagonul nr.**50 53 1983 103-6** (al 5-lea în compunerea trenului)
  - vagonul a circulat cu boghiul nr.2, primul în sensul de mers deraiat de toate cele patru roți;

- cutia vagonului era înclinată la un unghi de 15°, în partea dreaptă a sensului de mers;
  - schimbătorul de regim în poziția „R”;
  - frâna automată activă;

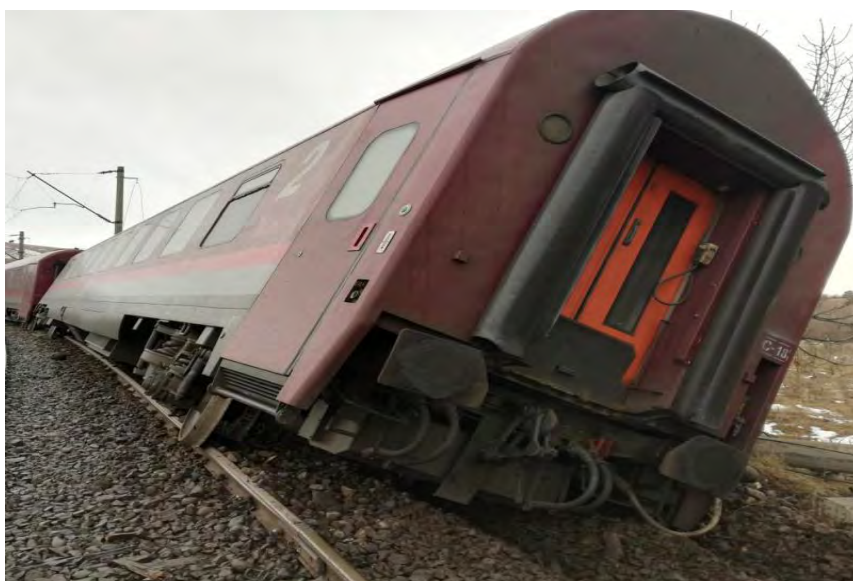
- vagonul nr.50 53 2083 022-5 (al 6-lea în compunerea trenului),
  - vagonul a circulat cu boghiul nr.2 primul în sensul de mers deraiat de toate cele patru osii;

- la partea din față a cutiei vagonului sens de mers, partea din dreapta a peretelui frontal deformată (în urma contactului cu stâlpii LC);
  - ușa acces vagon de pe partea dreaptă sens de mers, capăt vagon cu frână de mână (dinspre roata R7), lipsă (smulsă din balamale), căzută la o distanță de aproximativ 50 m în spatele vagonului.

**Fotografia nr. 7** - Vagonul al 6-lea în compunerea trenului  
(vedere din partea stângă având ca referință sensul de mers al trenului)

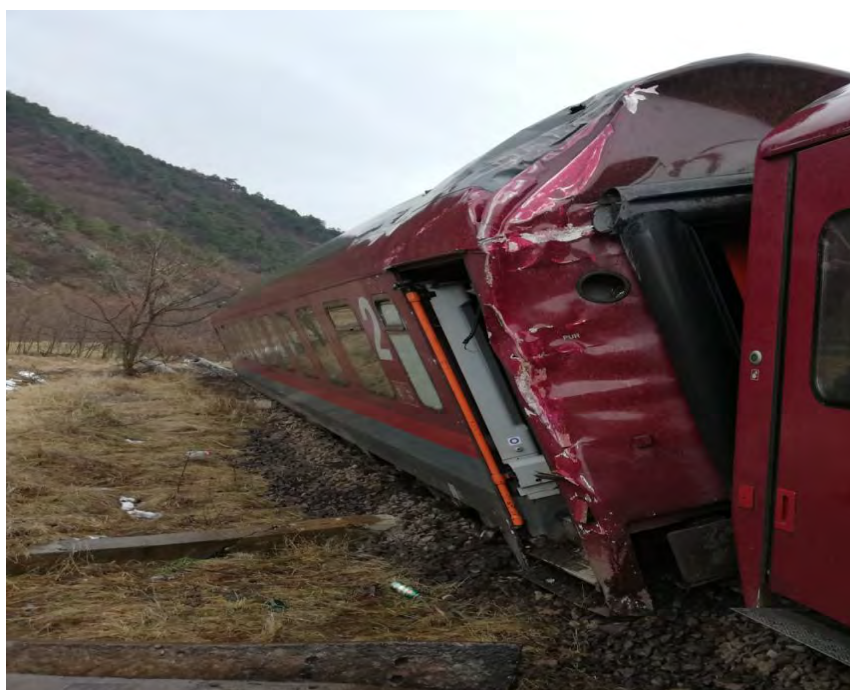
**Fotografia nr.8** - Vagonul al 6-lea în compunerea trenului  
(vedere din partea dreaptă având ca referință sensul de mers al trenului)

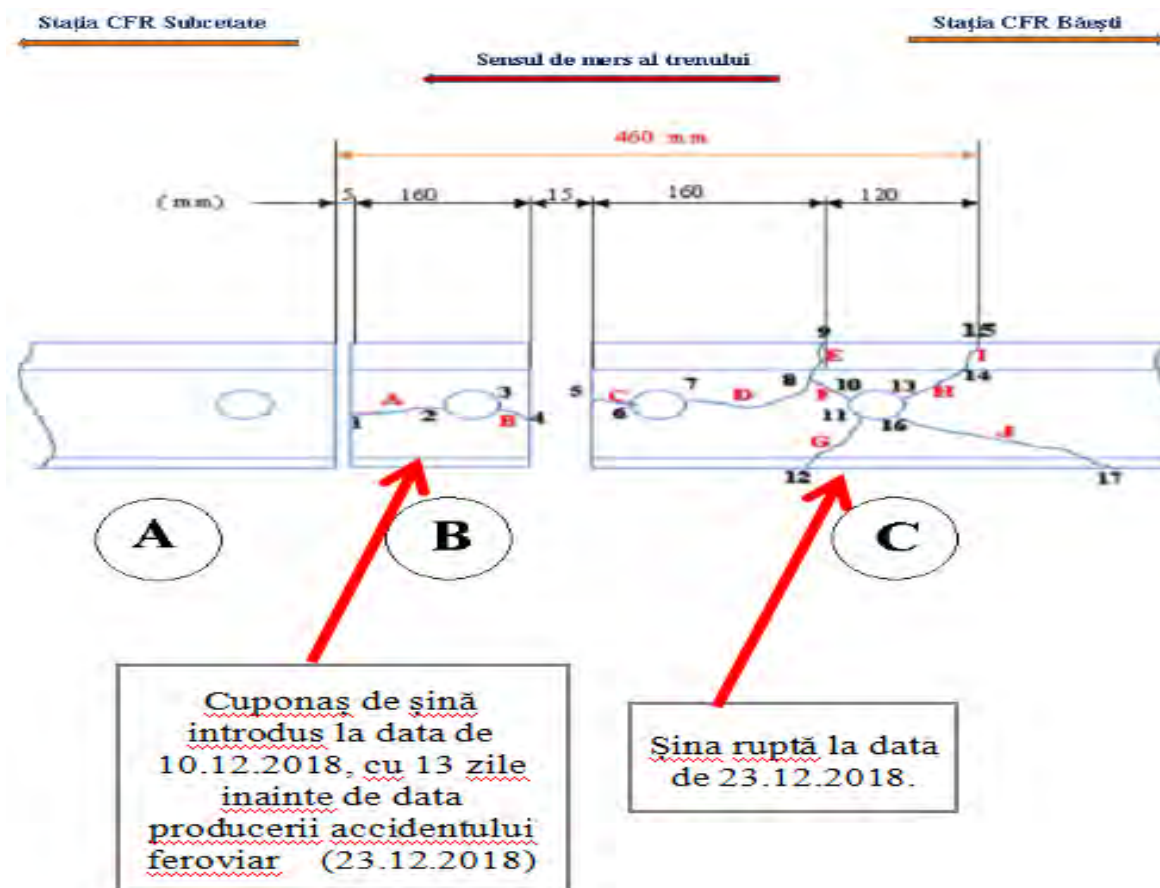
**Figura nr. 6 - Relevul șinei rupte**

- în conformitate cu prevederile art.21, pct.10 din Instrucția nr.314/1989 „nu se admit în linie curentă și directe din stații cupoane de șine cu lungimea mai mică de 6 m pe linii cu viteza de 51 – 120 km/h”, cu excepția situației în care se execută lucrări de aducere a joantelor la echer (lucrări care se execută cu reducerea vitezei până la 15 km/h, așa cum este prevăzut la art.10, lit.D, pct.11 din Instrucția nr.314/1989.

- înainte de data producerii accidentului feroviar, la șina dinspre stația CFR Băești (Foto nr.4 - C), eclisată la joanta de la km 34+993, situată la firul exterior al curbei, existau deja două crăpături pornite din cea de a 2-a gaură de eclisare (8-10 și 16-17). Având în vedere faptul că una dintre acestea (16-17) era deja ajunsă la talpa șinei, șina respectivă se încadra ca o șină defectă de categoria I (clasificarea defectului fiind de tip 53.1), care în conformitate cu prevederile art.21 din Instrucția nr.314/1989 trebuia înlocuită în cel mai scurt timp (maximum 5 zile de la constatare), iar potrivit art. 23 din aceeași reglementare, era obligatorie luarea măsurii de restricționare a vitezei de circulație până la înlocuirea acesteia;

- în timpul trecerii locomotivei și a primelor trei vagoane ale trenului de călători nr.1821, peste joanta mecanică situată la km 34+993 - șina din partea dreaptă (fir exterior al curbei) în sensul de mers al trenului, sub acțiunea efectului dinamic al materialului rulant aflat în circulație, s-a produs ruperea completă, atât a capătului șinei dinspre stația CFR Băești eclisată la joantă, cât și a părții superioare din cuponașul existent la această joantă, introdus neinstrucțional în rostul de dilatație. Rupele s-au produs cu formarea unor crăpături, ca urmare a propagării fisurilor dezvoltate în planurile A, B respectiv C, D, E și E, F, H, I (Figura nr. 4). În urma rupturilor produse au rezultat trei bucăți de șine

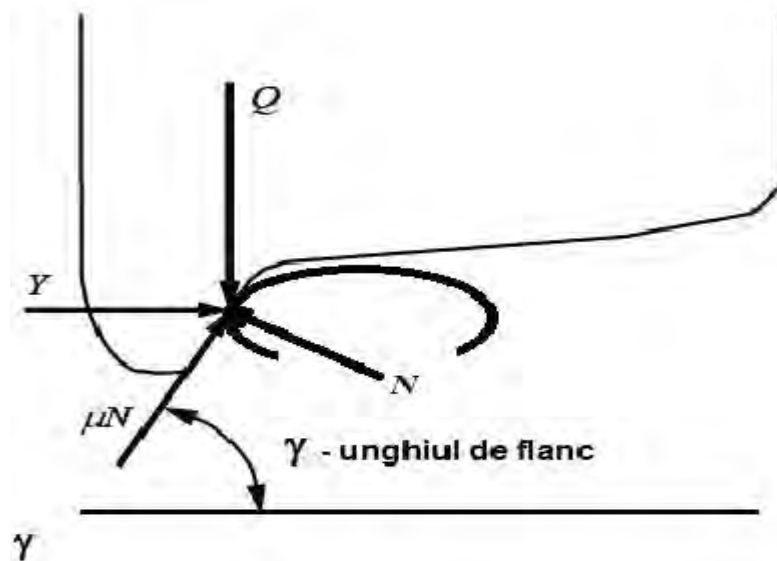
**Figura nr. 7 - Forțele ce acționează la contactul roată-șină**

- în acest rost de rupere creat, ne mai existând contact între roată și șină (un interval scurt de timp), practic reacțiunea (N) din partea șinei de la firul exterior al curbei a fost zero;

- astfel s-a depășit valoarea limitei de stabilitate la deraiere, limită definită ca fiind raportul dintre forța verticală (sarcina pe roata atacantă) Q și forța laterală (forța de ghidare pe roata atacantă) Y în punctul de contact al roții. ( Fișa UIC 518/2005 limitează valoarea raportului Y/Q la 0,8).

$$Q \rightarrow 0 \text{ și } N \rightarrow 0 \Rightarrow \lim Y/Q \rightarrow \infty$$

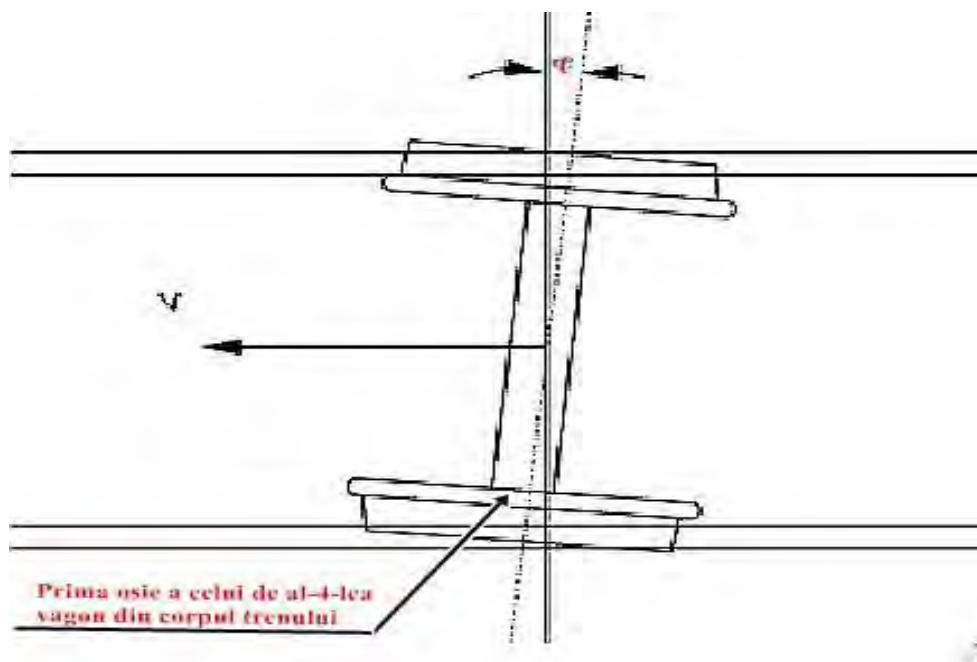
**Figura nr. 8 - Rotirea în sens orar a osiei față de poziția ei normală**

- după cățărarea buzei roții pe flancul interior al șinei, aceasta a rulat, pe suprafața de rulare a șinei, pe o lungime de 3 m;
- în continuare, în sensul de mers al trenului, roata a căzut în exteriorul căii de rulare, lovind capetele șuruburilor verticale ale sistemului de prindere a șinei de traverse și a rulat, apoi, pe corpul terasamentului, respectiv pe capetele traverselor de beton, situate la exteriorul căii. În secțiunea căii în care această roată conducătoare a căzut la exteriorul căii s-au constatat și urme de cădere la interiorul căii, produse de către roata corespondentă de la această osie;
