AVIZ

RAPORT DE INVESTIGARE

al accidentului feroviar produs la data de 18.12.2018, ora 19:10, pe raza de activitate a Sucursalei Regionale CF Timișoara, în circulația trenului de marfă nr. L79706 (aparținând operatorului de transport feroviar Grup Feroviar Român SA), între stațiile CFR Utvinișu Nou și Sântana, la trecerea de nivel cu calea ferată prevăzută cu bariera mecanică, de la km.12+547, prin surprinderea și avariarea unui microbuz și rănirea ușoară a conducătorului autovehiculului.

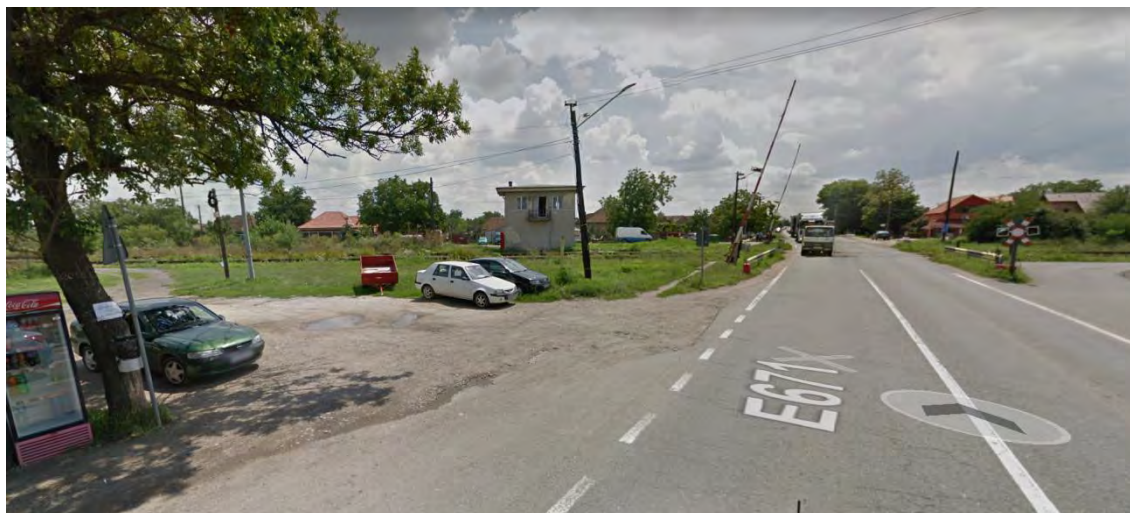
Poziția autovehiculului după impact
