AGENȚIA DE INVESTIGARE FERROVIARĂ ROMÂNĂ - AGIFER

RAPORT DE INVESTIGARE

privind incidentul feroviar produs la data de 26.04.2018, pe raza de activitate a Sucursalei Regionale de Căi Ferate Timișoara, în stația CF Aradu Nou, prin depășirea semnalului luminos de intrare XZ, cu indicația roșu, de către trenul de călători Regio nr.16172

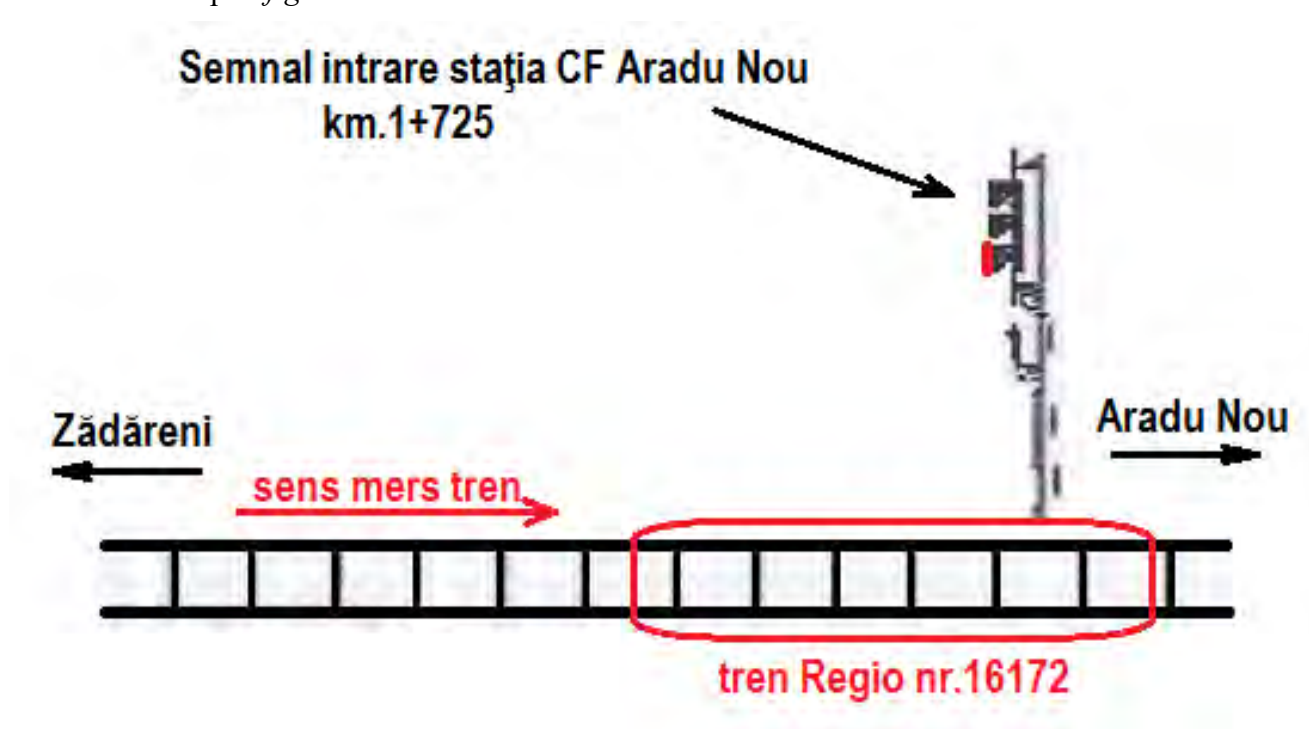
Fig. nr.2

La apropierea trenului de semnalul luminos de intrare XZ al stației CF Aradu Nou, mecanicul de locomotivă a sesizat cu întârziere indicația corectă a semnalului, o unitate luminoasă de culoare roșie spre tren, astfel că distanța rămasă până la semnalul luminos de intrare, nu a mai permis asigurarea drumului de frânare al trenului, fără ca semnalul să fie depășit. În aceste condiții, trenul a depășit pe oprire, cu aproximativ 10 m, semnalul luminos de intrare XZ al stației CF Aradu Nou, fără a avea acest drept – *fig. nr.2*.

La momentul la care impiegatul de mișcare (IDM), de serviciu la stației CF Aradu Nou, a încercat să pună pe liber semnalul luminos de intrare XZ, a constatat pe masa de comandă că secțiunea semnalului de intrare (023) prezenta ocupat. La deplasarea pe teren, electromecanicul SCB a constatat că trenul de călători Regio nr.16172 a depășit semnalul luminos de intrare XZ, cu aproximativ 10 m – fig. nr.2.

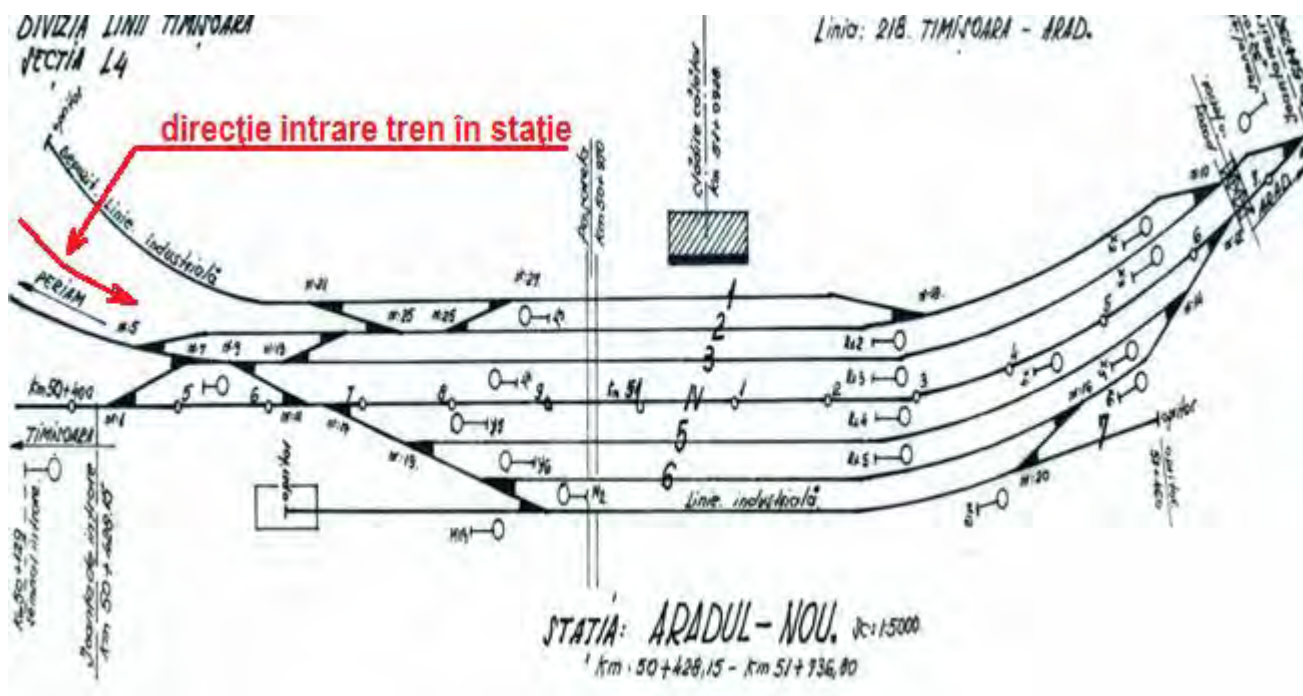
- Fig. nr.3 – Stația CF Aradu Nou

Oprirea și reținerea trenului de călători Regio nr.16172, la semnalul luminos de intrare XZ al stației CF Aradu Nou, a fost impusă de faptul că la acea oră (în jurul orei 09:20), liniile de circulație din stație (*fig. nr.3*), erau ocupate:

- linia nr.2, era ocupată cu parcursul de intrare pentru trenul de călători Regio nr.2603, care circulând pe relația Timișoara Nord – Arad, a sosit în stație la ora 09:25 și a plecat la ora 09:31;
- linia nr.3, era ocupată cu drezina pantograf (tren nr.28376), care a sosit în stație la ora 08:55 pentru efectuarea de lucrări programate la linia de contact pe secția de circulație Aradu Nou – Glogovăț;
- linia nr.4, era ocupată cu parcursul de intrare pentru trenul de călători Regio nr.2027-2, care circulând pe relația Glogovăț – Timișoara Nord, a sosit în stație la ora 09:24 și a plecat la ora 09:26 (a circulat întârziat, cu +131 minute);
- liniile nr.5 și nr.6, erau ocupate cu bruto local.
