AGENȚIA DE INVESTIGARE FERROVIARĂ ROMÂNĂ - AGIFER

RAPORT DE INVESTIGARE

privind accidentul feroviar produs la data de 05.06.2018 în jurul orei 06:12 pe raza de activitate a Sucursalei Regionale de Căi Ferate Brașov, între stația CFR Bartolomeu și Hm Cristian, linie simplă neelectrificată, prin producerea unui incendiu la automotorul nr.95 53 9 970557-8 care circula remorcat în compunerea trenului de călători nr.16331

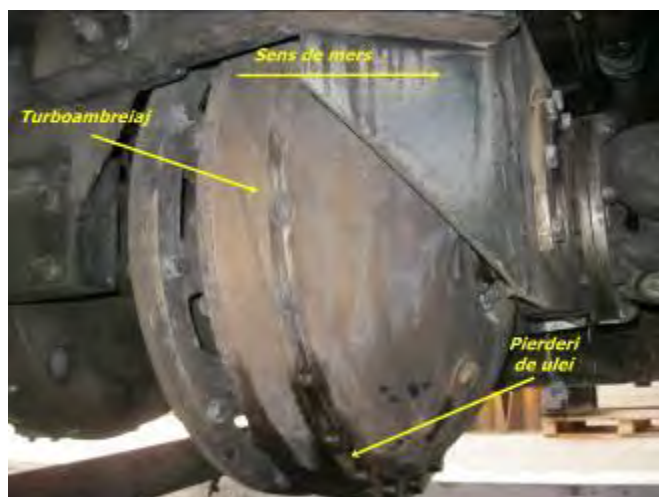
Foto nr.1

La verificările efectuate după producerea accidentului s-a constatat faptul că o parte a componentelor motorului Diesel erau afectate termic, după cum urmează: calculatorul de comandă, filtrul fin de motorină, filtrul epurator (ars complet), conductele de alimentare cu motorină (arse complet), cablaj comandă de pe motor, furtunele de aer de pe cutia de viteze, cupla de la instalația INDUSI și cablul aferent PC I, suportii de prindere ai motorului Diesel și ai cutiei de viteză. Turboambreiajul prezenta pierderi de ulei, fără a fi afectat termic, – *foto nr.1-2*. Cablurile din zona de deasupra conductei de evacuare gaze din zona turboambreiajului erau afectate termic – *foto nr.3*. Cupla multiplă pentru transmiterea comenzilor, dintre cele două automotoare nu avea urme de afectare termică.

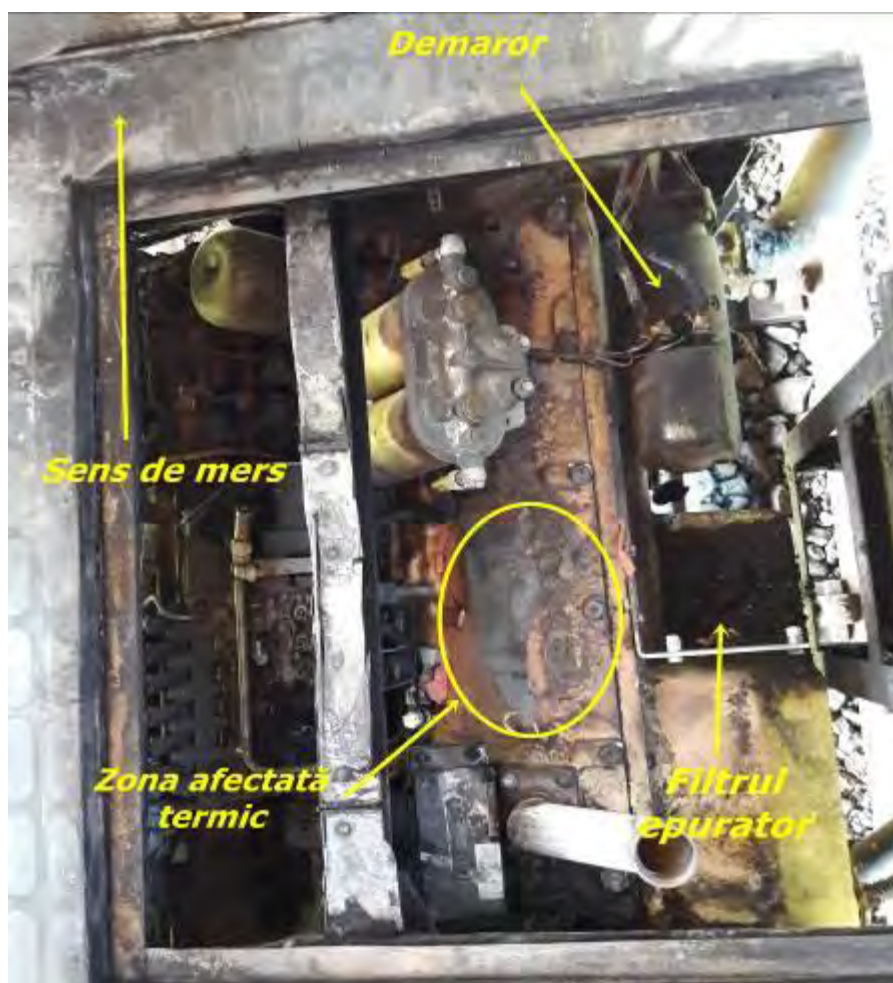
În urma producerii incendiului s-au produs degradări în zona superioară și lateral dreapta a motorului Diesel.

Foto nr.4 – motorul Diesel afectat

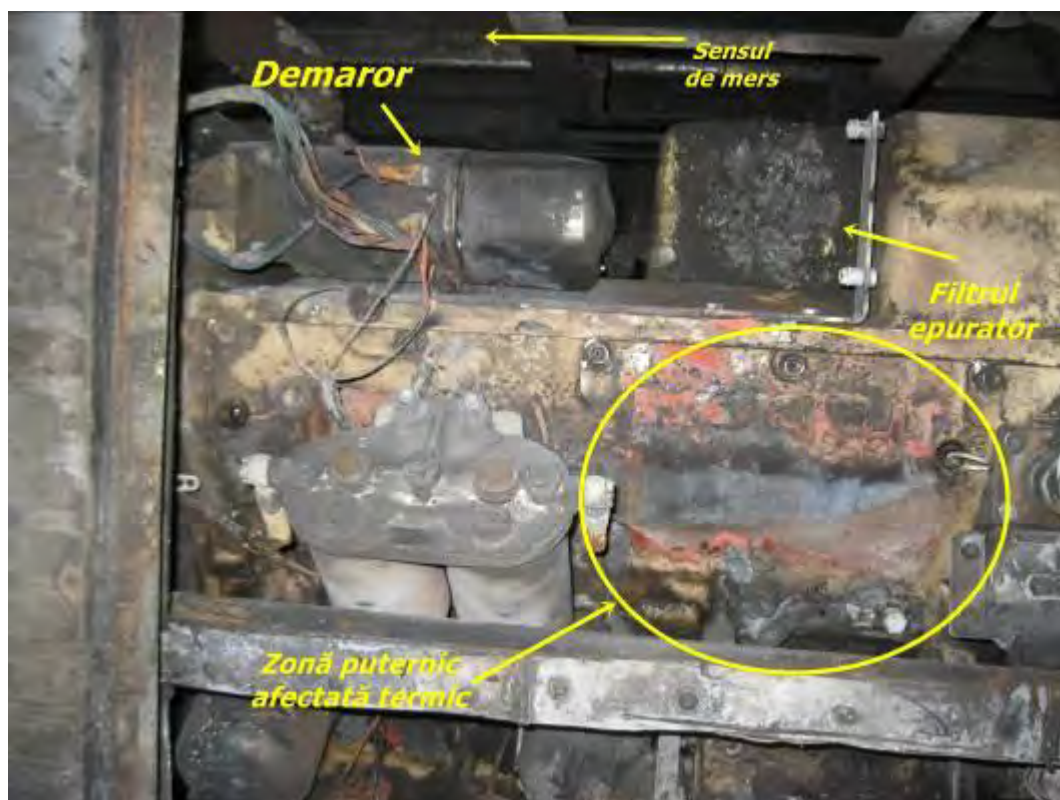
Foto nr.6 – poziționare demaror – filtrul epurator la motorul Diesel afectat

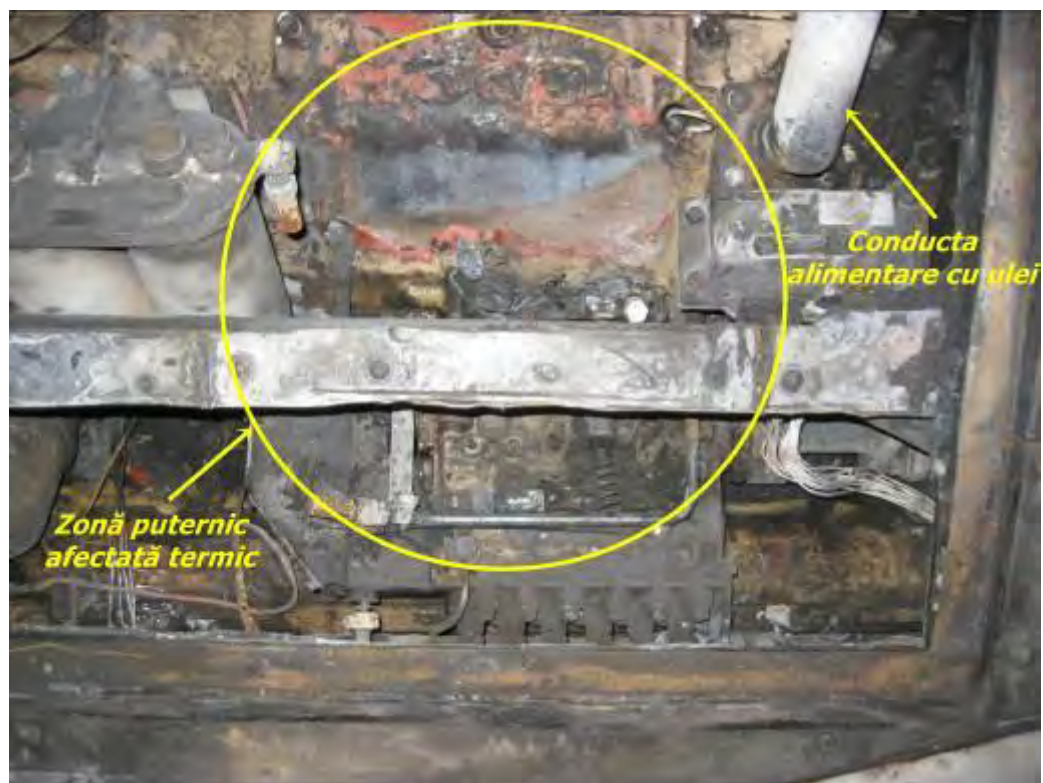
Foto nr.7 – zona afectată termic între conducta de alimentare cu ulei și pompa de injecție

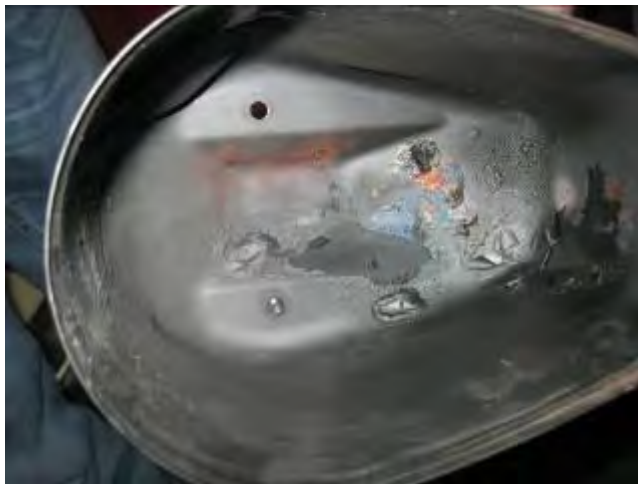
Foto nr.9 – interior capac demaror

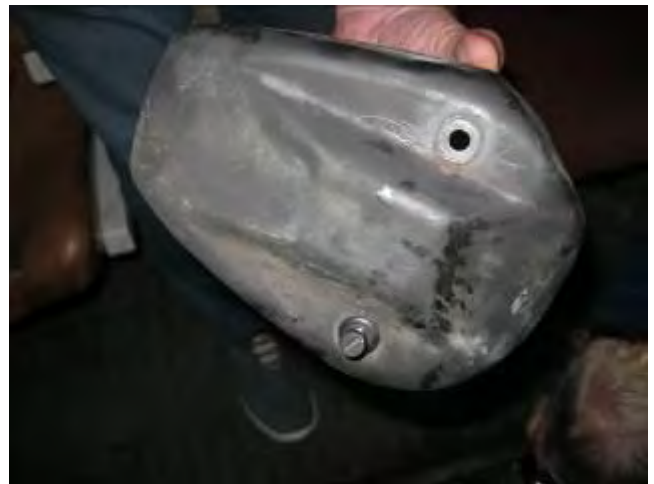
Foto nr.10 – exterior capac demaror

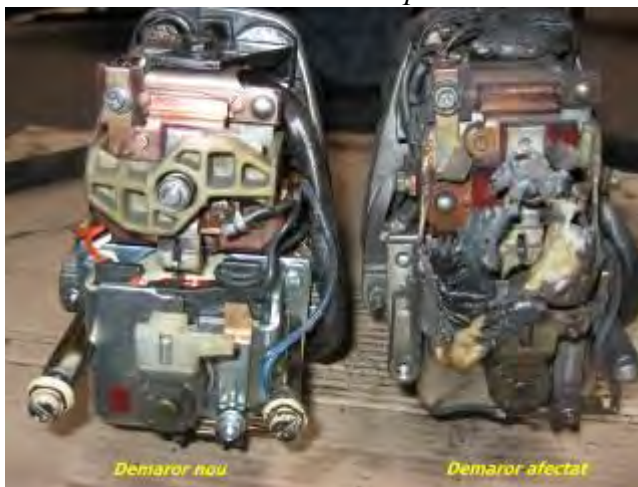
Foto nr.11

- cuplajul cu discuri nu prezenta urme de încălzire anormale;
- bobinele de comandă erau afectate termic în exterior – *Foto nr.11*;
- roata dințată (bendix) a demarorului, nu era cuplată pe coroană, aflându-se în poziție normală și nu prezenta urme sau uzuri anormale de lucru – *Foto nr.12*;

- toate componentele din interiorul demarorului se aflau într-o stare corespunzătoare cu excepția unor componente de plastic și a șuruburilor bornelor de legătură, cu izolația electrică cu afectare termică – *Foto nr.11,13*.

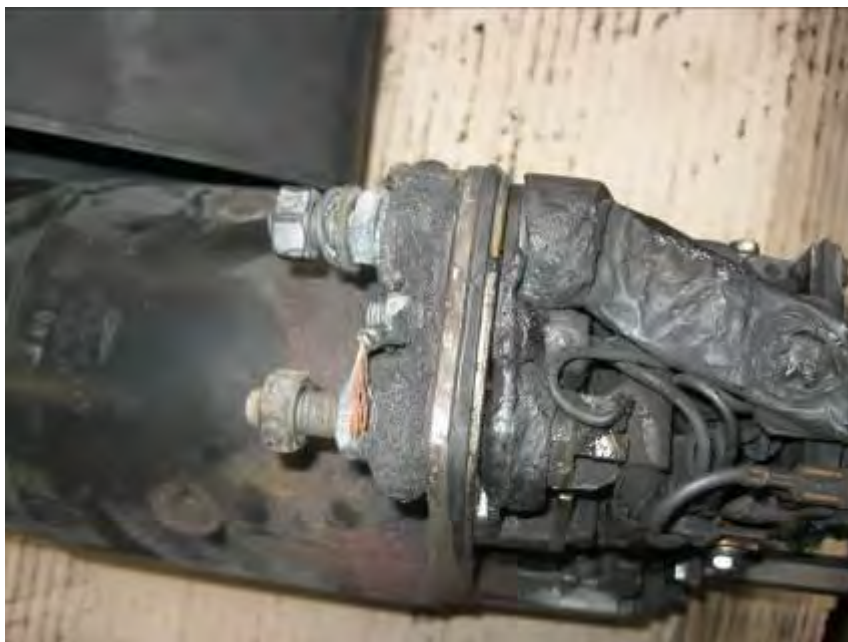
- siguranța din circuitul de comandă și soclul acesteia, montate direct pe fir, degradate complet prin ardere;
- contactul de forță din interiorul demarorului, era întrerupt și depărtat la o distanță mai mare decât cea normală, deoarece piesa din material plastic care susține și ghidează contactul era afectată termic (topită complet);

Foto nr.13 – demarorul afectat

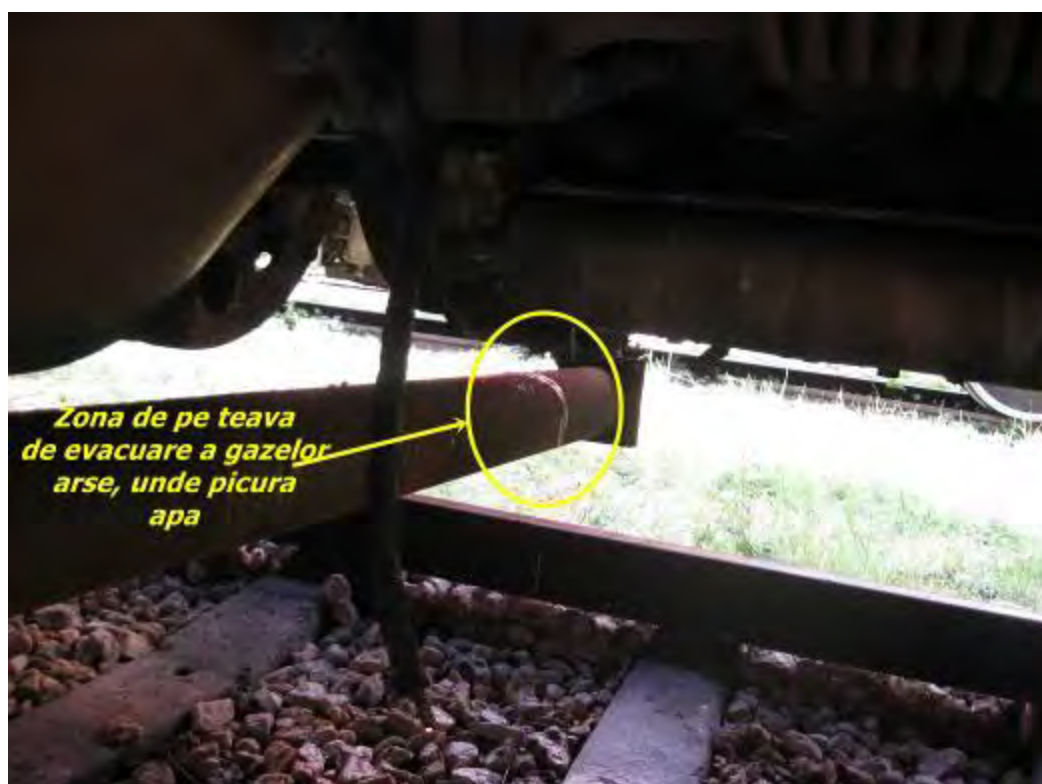
Foto nr.16

La automotorul **AMX nr.557** s-a simulat o pierdere de combustibil în zona conductelor de alimentare cu motorină prin turnarea unei cantități de apă de aproximativ 2 l în zona superioară a motorului. S-au observat scurgeri de lichid de pe motor pe țeava de evacuare a gazelor arse în zona care traversează automotorul, în partea opusă poziționării filtrului epurator și a demarorului – *Foto nr.16*. În aceste condiții, s-a măsurat temperatura țevii de evacuare a gazelor arse în zona care traversează automotorul la automotorul **AMX nr.542** care a sosit în stația CFR Brașov la data de 24.07.2018 ora 09:17 ca tren nr.16336, constatându-se în zona respectivă, temperaturi cuprinse între 180°C – 240°C.

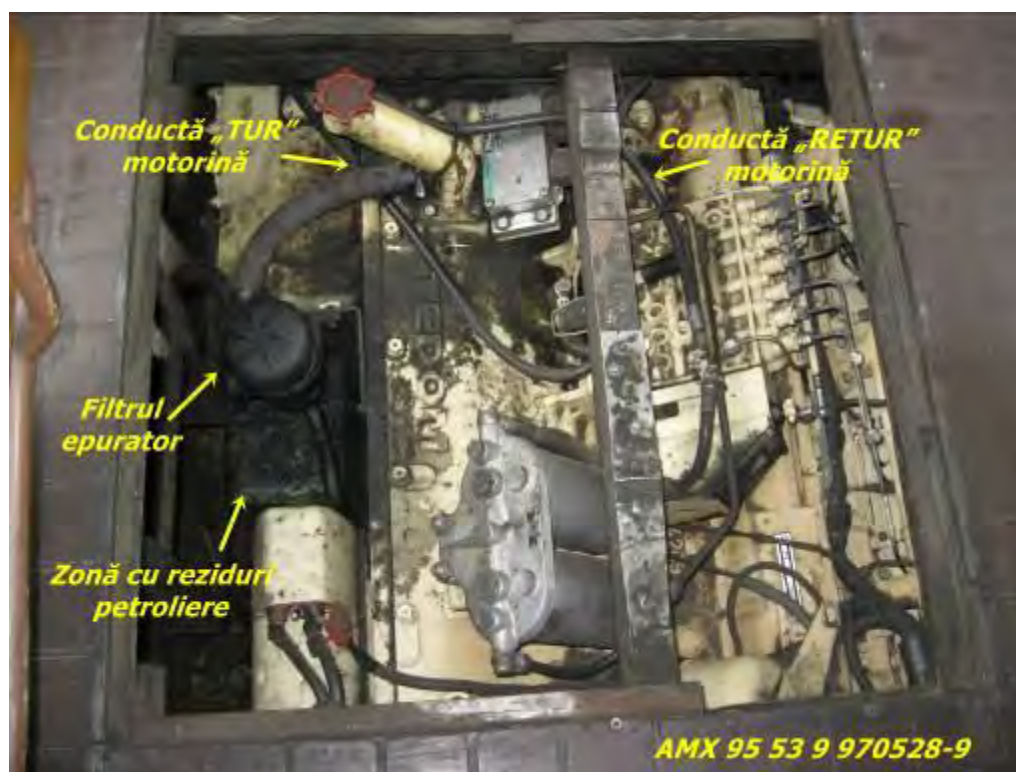
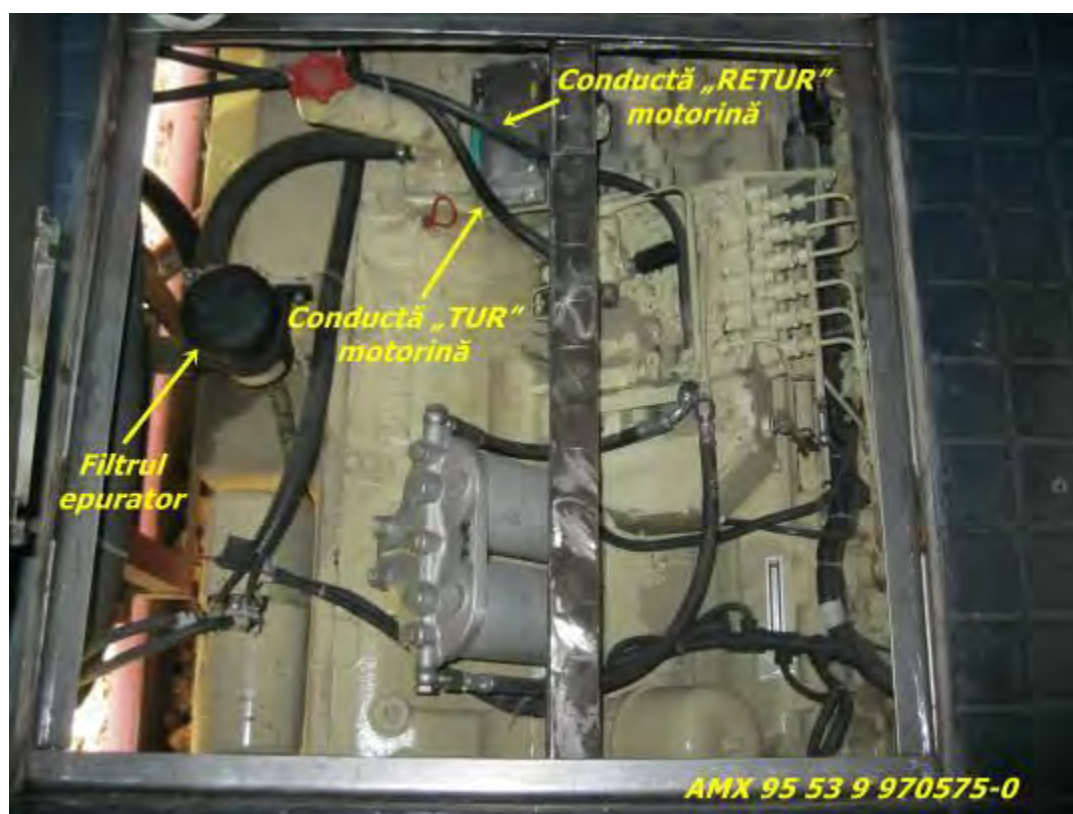
Conform documentelor puse la dispoziție de către SC MARUB SA, a reieșit faptul că la montarea motorului Diesel furnizat de TEDOM, au fost utilizate vechile instalații (electrice și de alimentare cu motorină), prin care era alimentat și motorul tip SAURER (cu care a fost dotat inițial automotorul), nefiind necesară reproiectarea acestor instalații. De asemenea, nu a putut fi pus la dispoziție un desen prin care să fie stabilit în clar traseul conductelor de alimentare cu combustibil și modul de asigurare a acestora pentru a preveni frecarea cu părți componente ale motorului în timpul funcționării acestuia, datorită vibrațiilor existente.

În aceste condiții, având în vedere faptul că în cazul motorului Diesel implicat în accident, conductele din circuitul de combustibil (tur/retur) au ars în totalitate, comisia de investigare a verificat poziționarea acestora la alte automotoare, constatând faptul că traseul acestor conducte era diferit de la un automotor la altul, dar și faptul că acestea erau din materiale diferite – *Foto nr.17-20*.

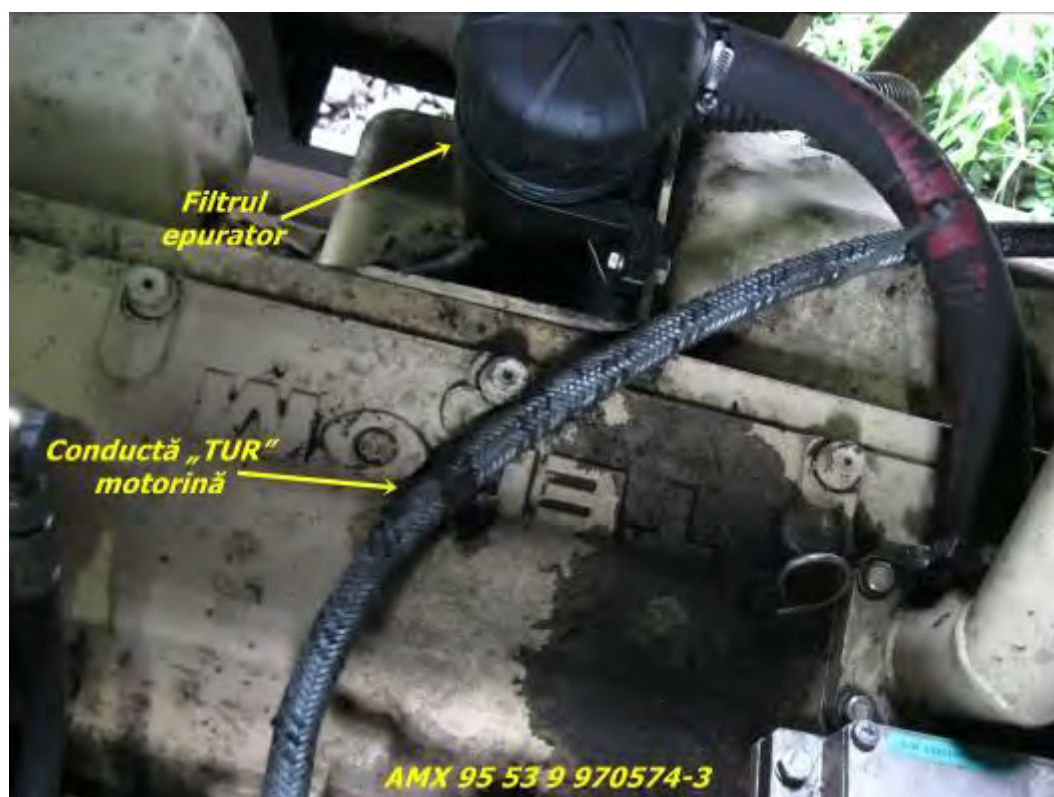
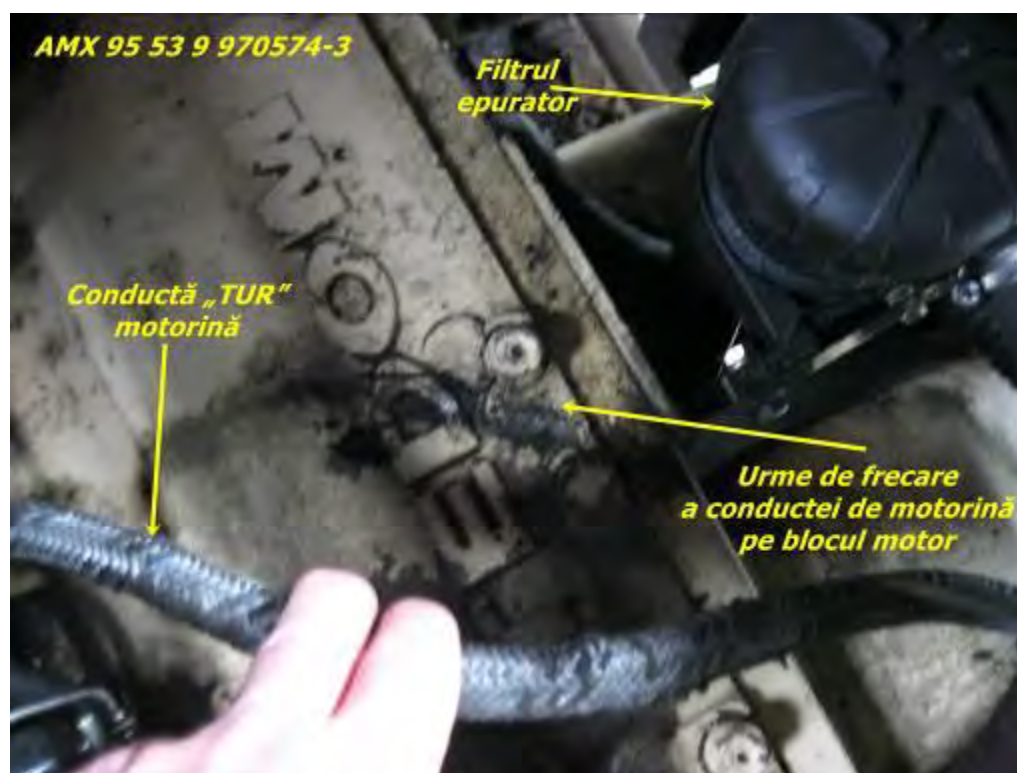
La automotorul AMX nr. 95 53 9 970574-3 (*Foto nr.19-20*), comisia de investigare a filmat comportarea conductei „TUR” de alimentare cu motorină în timpul funcționării motorului Diesel la turația de mers în gol, constatând că aceasta vibrează puternic, consecință fiind și urmele lăsate pe blocul motor (*Foto nr.20*).

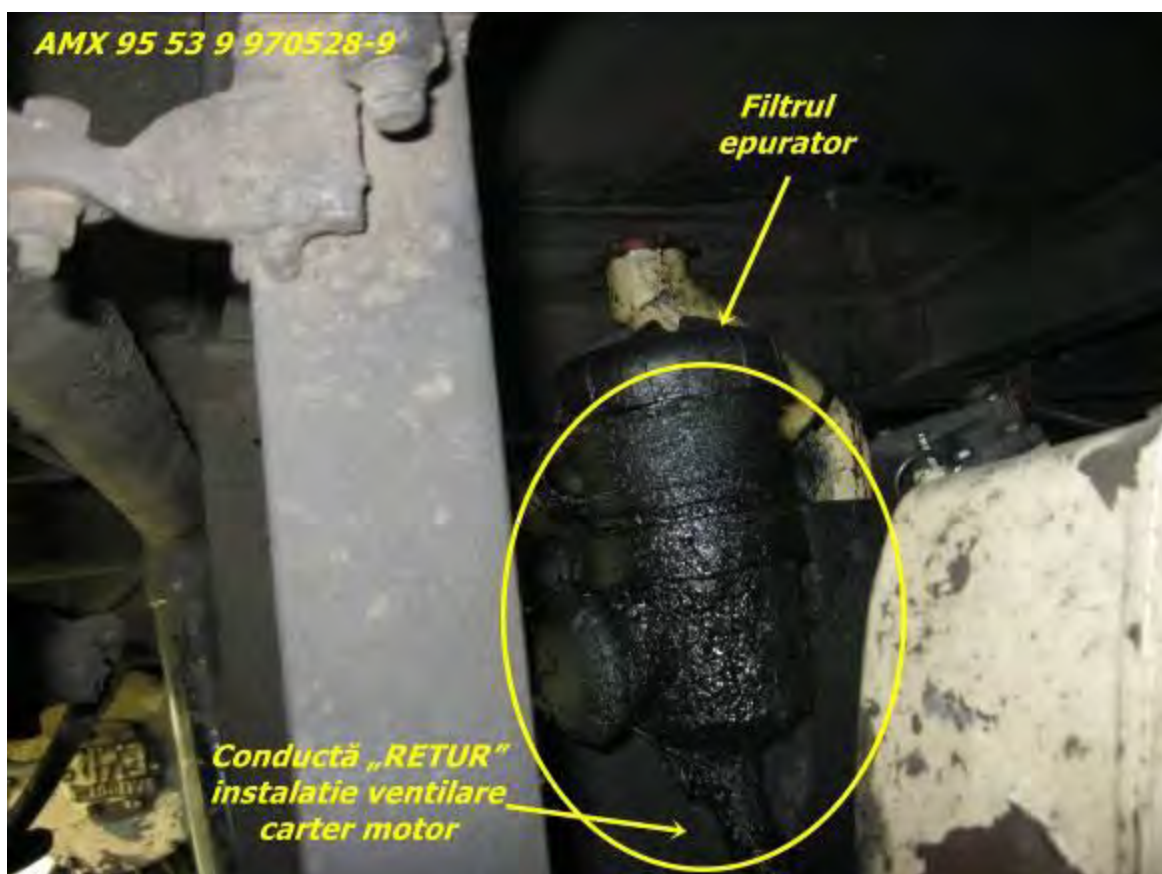
Din verificările efectuate de comisia de investigare la automotorul implicat în accident precum și la **AMX nr.528**, (dotat cu același tip de motor Diesel), se poate aprecia că, anterior producerii accidentului, starea de curățenie nu a fost corespunzătoare – *Foto nr.21-23*. Din *Foto nr.17* și *nr.21*, se poate observa existența sub și pe filtrul epurator pe partea dinspre demaror, a unei cantități considerabile de reziduuri petroliere amestecate cu praf.

Foto nr.21 – reziduri petroliere pe filtrul epurator la automotorul AMX nr.528

1. Comisia de investigare recomandă Autorității de Siguranță Feroviară Română – ASFR, să solicite SC Regio Călători SRL Brașov și SC MARUB SA Brașov, refacerea Specificației tehnice cod ST 1.019/2011 în vederea introducerii unor prevederi referitoare la efectuarea respectiv la menținerea stării de curățenie a motorului Diesel și a echipamentelor auxiliare ale acestuia.

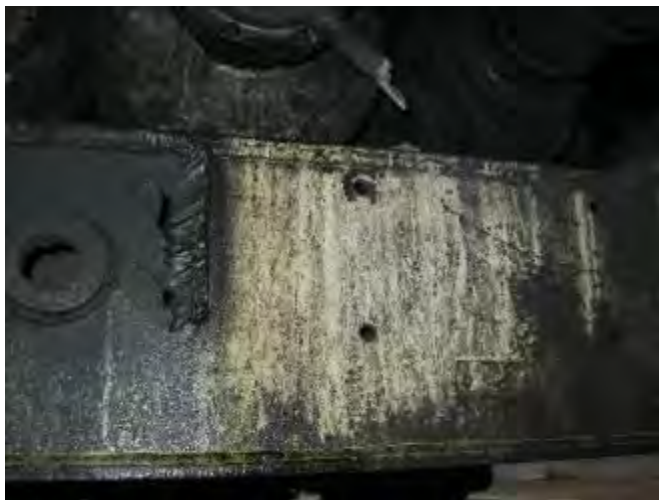
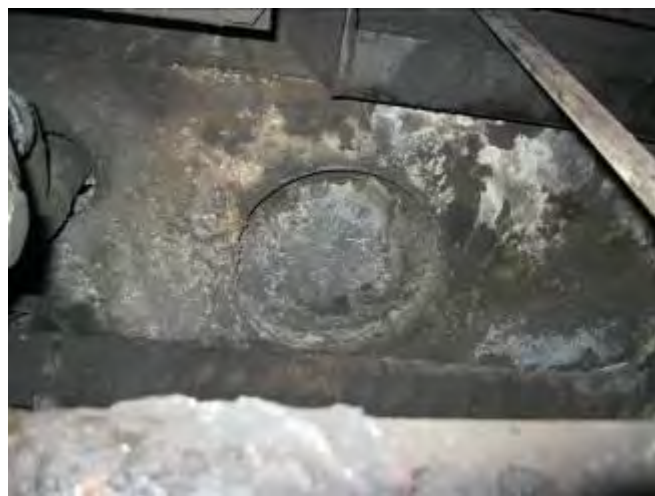
Factorul care a putut contribui la producerea accidentului a fost prezența reziduurile de natură petrolieră în zona filtrului epurator și zona superioară a motorului Diesel.

În *foto nr.22-23*, se observă urme de reziduuri petroliere și o stare de curățenie necorespunzătoare pe părțile componente ale automotorului **AMX nr.557**, constatate după producerea accidentului.
