RAPORT DE INVESTIGARE

privind accidentul feroviar produs la data de 25.04.2018,
pe raza de activitate a Sucursalei Regionale de Căi Ferate Cluj, în stația CFR Dej Triaj,
prin deraierea vagonului nr.31530670031-3
aflat în compunerea trenului de marfă nr.42695-2.

*Raport de Investigare
05 aprilie 2019*

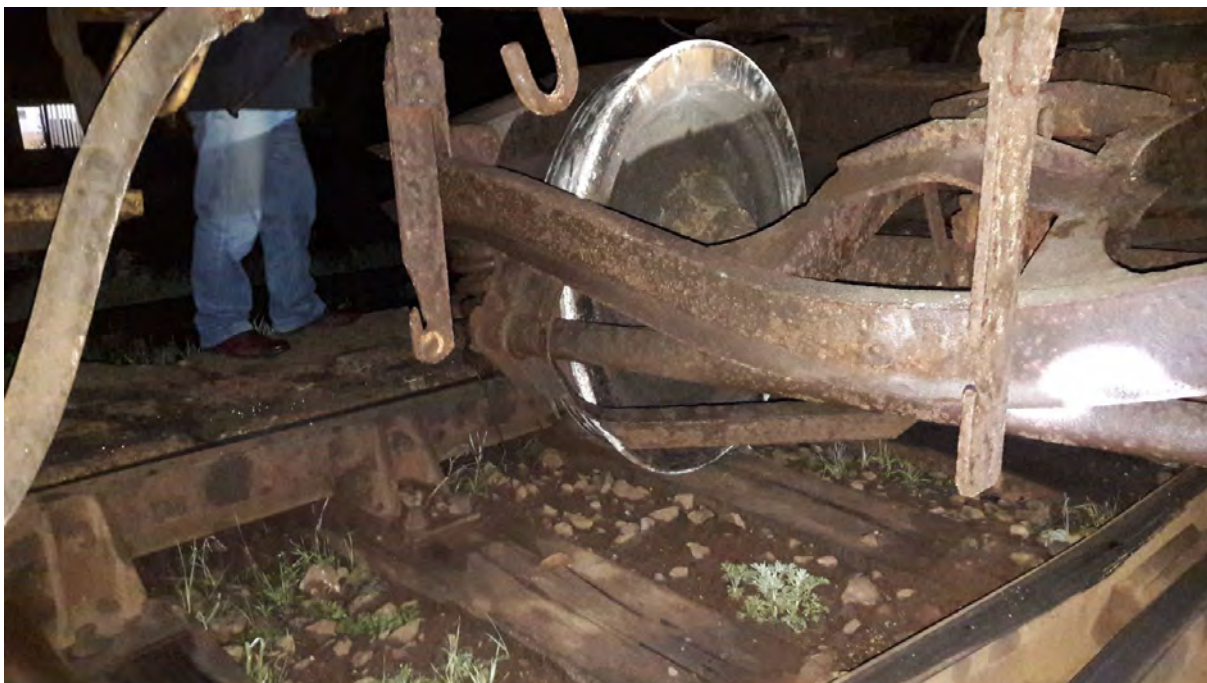
Figura nr.2- boghiu deraiat al vagonului nr.31530670031-3

Trenul de marfă nr.42695-2 a circulat având primul boghiu al vagonului nr.31530670031-3 deraiat o distanță de aproximativ 75 m, trenul fiind oprit ca urmare a dispoziției primite de mecanicul trenului, prin stație, de la impieगतul de mișcare.

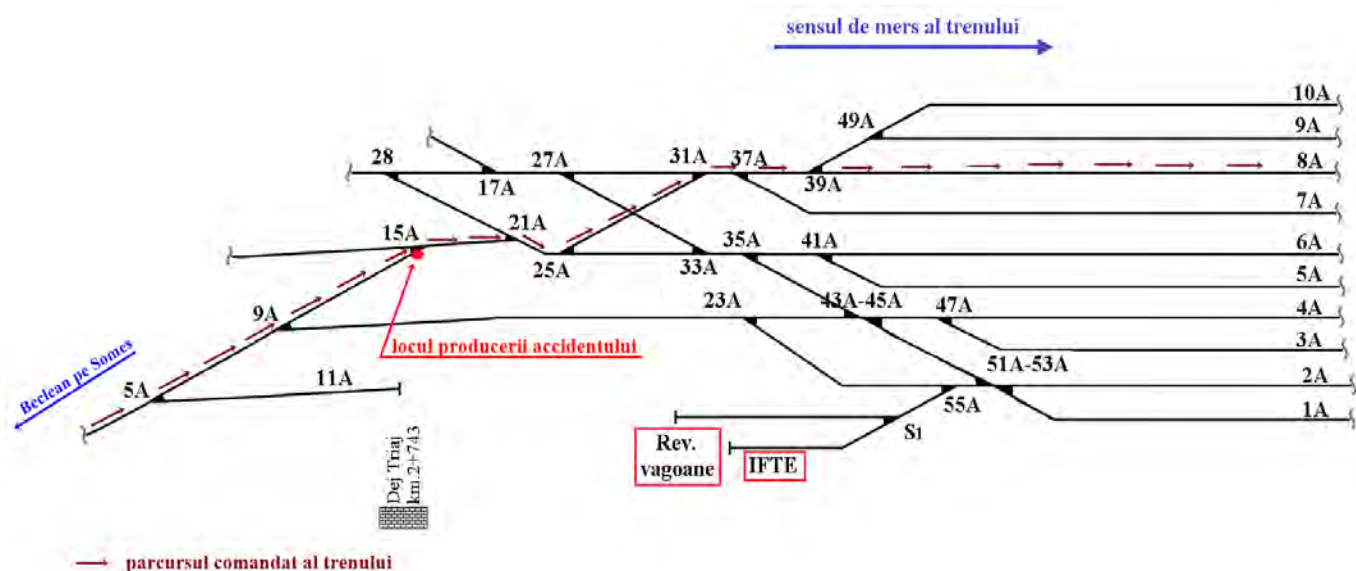
Accidentul s-a produs în stația CFR Dej Triaj, Grupa A, capătul X al stației, în cuprinsul schimbătorului de cale nr.15A, (manevrat în poziția „pe abatere” și atacat pe la călcâi), în zona șinelor de legătură, la o distanță de 4.286 mm de joanta de vârf a inimii de încrucișare, distanță măsurată în sensul de mers al trenului, în dreptul joantei izolante (figura 3).

Figura nr.3 – parcursul trenului de marfă nr. 42695-2

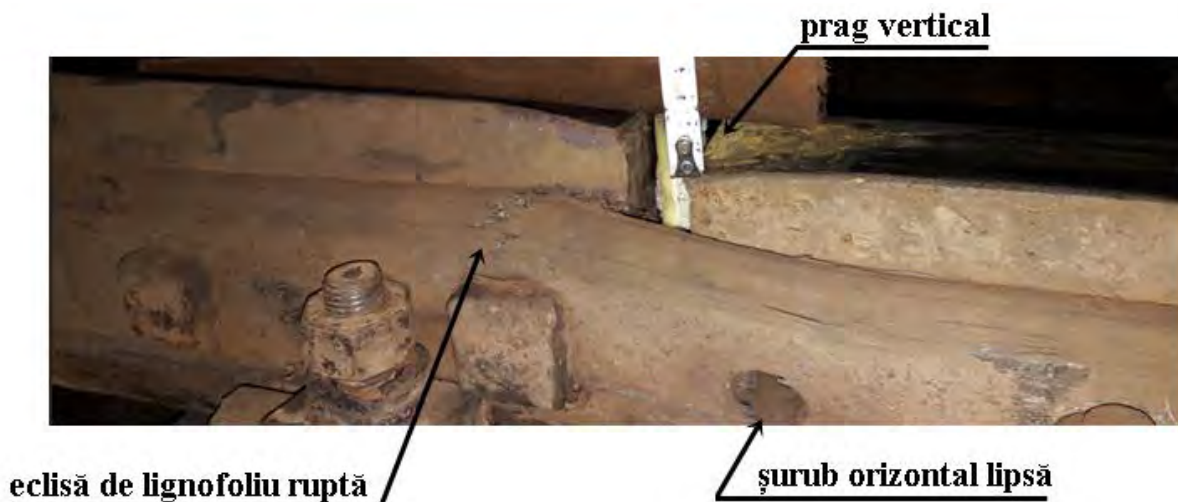
Pe firul interior al curbei (șina de legătură din partea dreaptă, în sensul de mers al trenului) s-au constatat următoarele:

- joanta izolantă nelipită era constituită din două cupoane de șine și două eclise de lignofoliu, prinse numai în trei șuruburi orizontale;
- una din cele două eclise de lignofoliu (eclisa poziționată pe exterior) era ruptă, fapt ce a condus la apariția unui prag vertical de 20 mm și a unui prag lateral de 8 mm. Precizăm că aceste praguri au fost măsurate în stare statică.

Figura nr.4 – starea tehnică a joantei izolante nelipite

- urmare a defectelor existente la joanta izolantă nelipită din cadrul șinei de legătură a contraacului curb de la schimbătorului de cale nr.15A din stația CFR Dej Triaj (traverse neburate, prindere incompletă, eclisă lignofoliu ruptă), la această joantă s-au format praguri laterale și verticale;

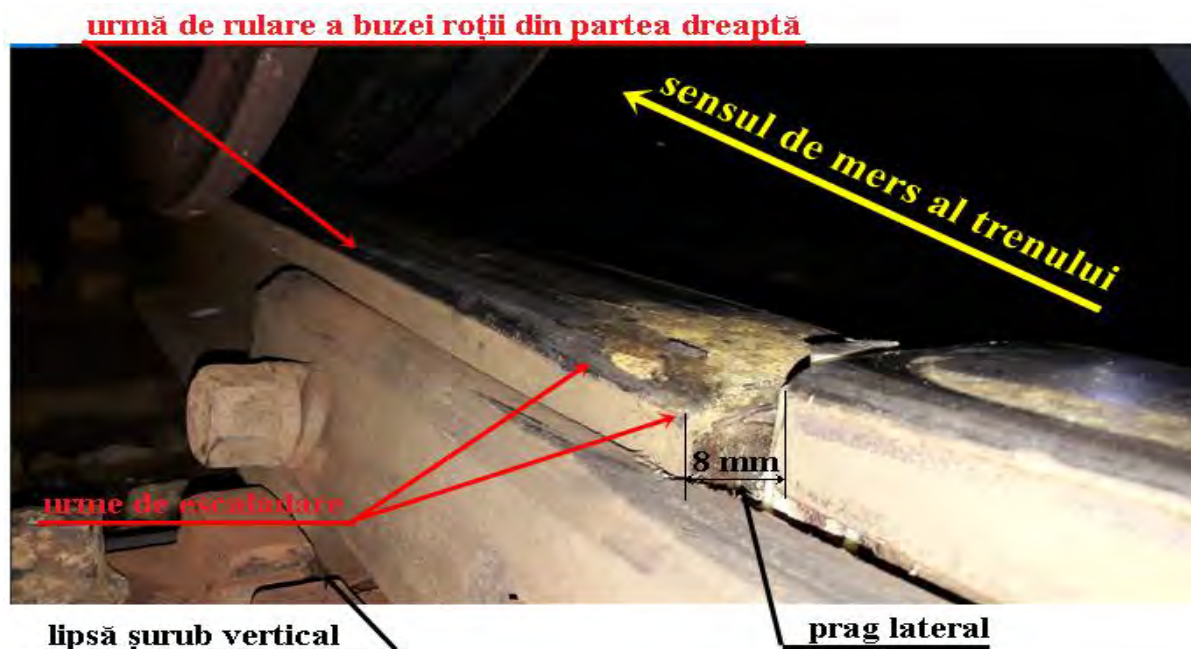
- pe capătul cuponului de șină (cupon de șină poziționat spre călcâiul contraacului curb), care intra în alcătuirea joantei izolante nelipite, s-a observat o urmă de escaladare a ciupercii șinei de către o roată din partea dreaptă a primului boghiu al vagonului nr.31530670031-3;
- pe nivelul superior al ciupercii șinei s-a observat o urmă de rulare a buzei roții din partea dreaptă pe o distanță de 2.070 mm, distanță după care s-a observat pe flancul activ al ciupercii șinei din partea dreaptă, în sens de mers, o urmă specifică de cădere între firele căii.

Figura nr.5 – prima urmă de deraiere

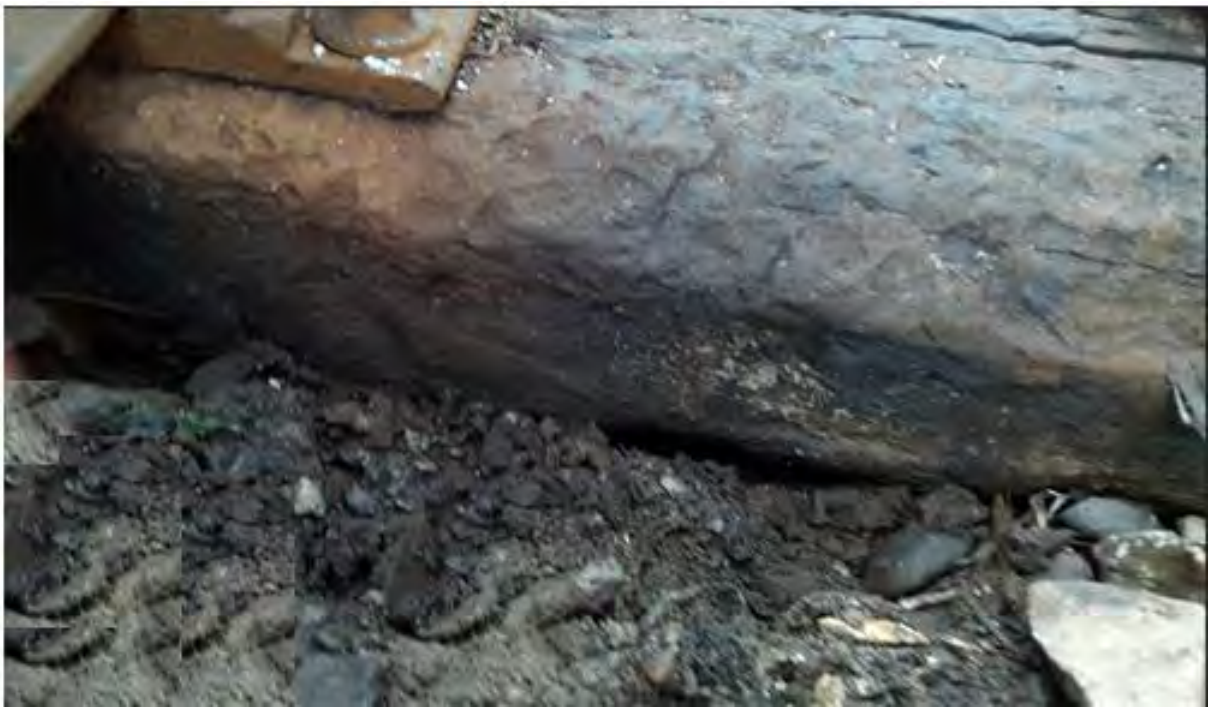
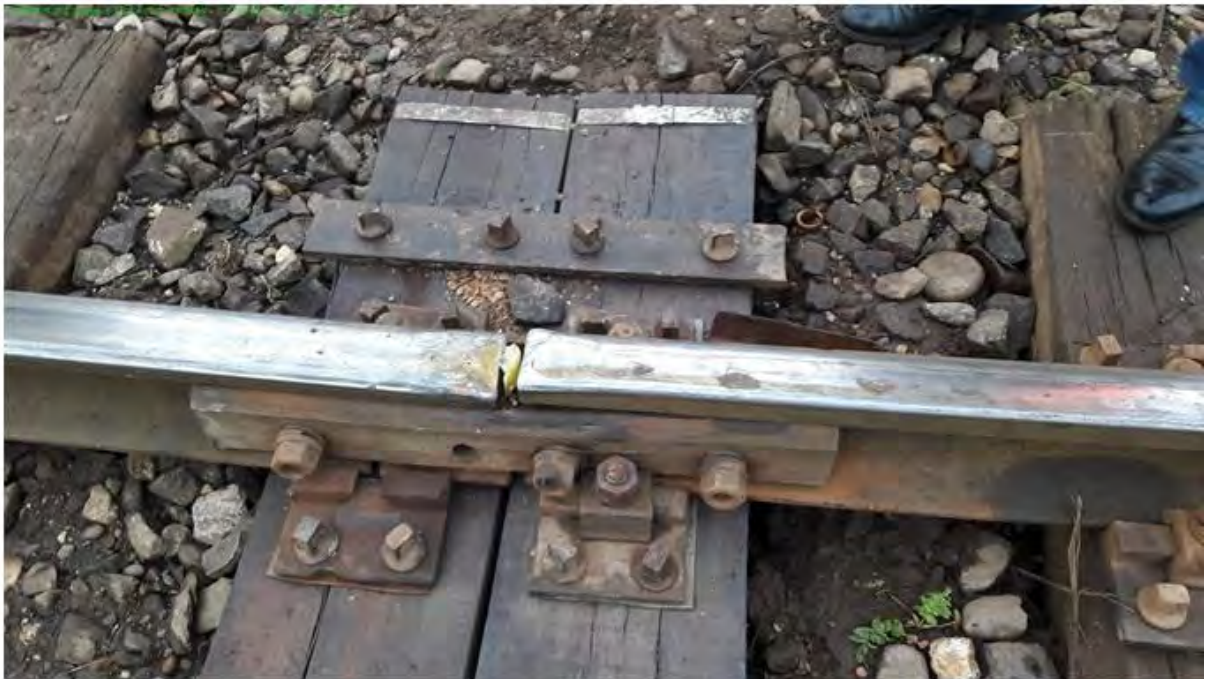
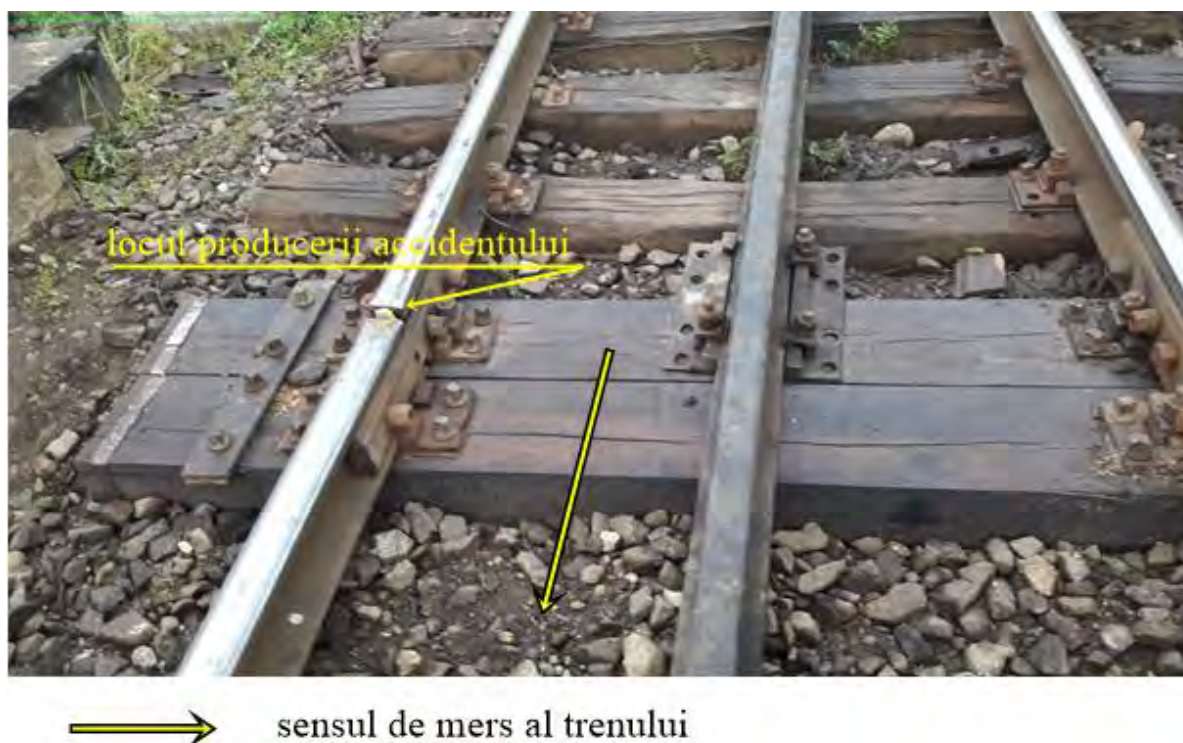
- s-a constatat că, din cauza insuficienței pietrei sparte din cuprinsul schimbătorului de cale, traversele numerotate de la nr.30 până la nr.39 nu erau burate. Prisma de piatră spartă nu era realizată în conformitate cu prevederile art.15.8 din *Instrucția de norme și toleranțe pentru construcția și întreținerea căii-linii cu ecartament normal, nr.314/1989* (figura nr. 6 și nr.7).

Figura nr.6, nr.7 și nr.8 - Starea prisme de piatră spartă

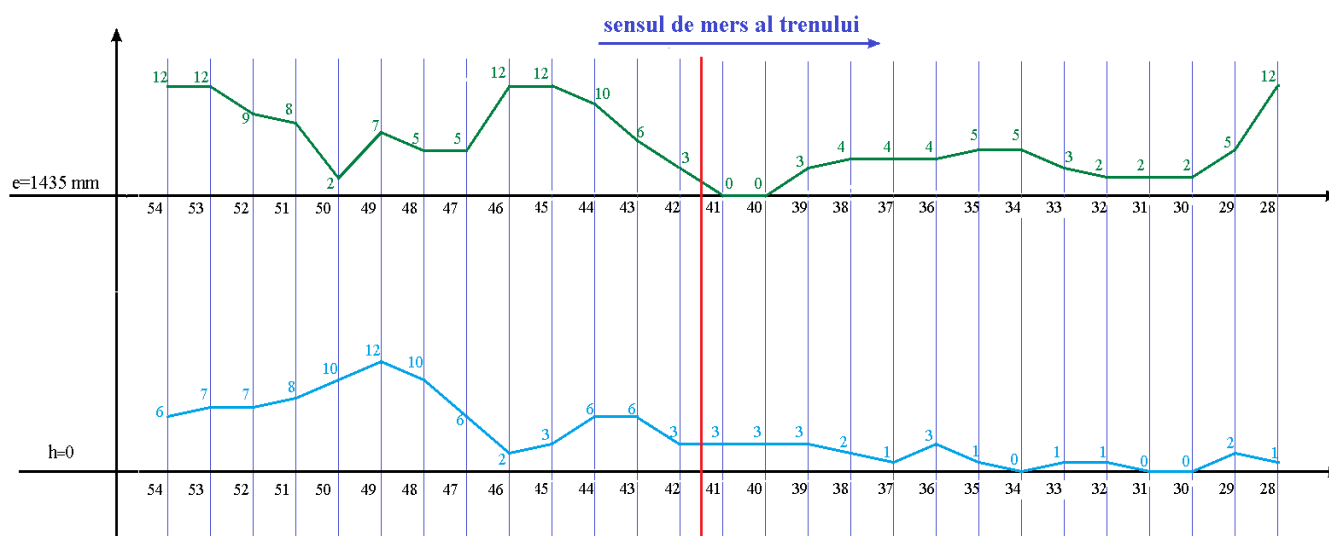
Din analizarea valorilor măsurătorilor efectuate imediat după producerea accidentului (figura nr.9), s-au constatat următoarele:

- valorile măsurătorilor la nivelul transversal al căii, pe schimbătorul de cale nr.15A se încadrau în toleranțele prevăzute de art.7.A alin.(1) și alin.(4) din „Instrucția de norme și toleranțe pentru construcția și întreținerea căii-linii cu ecartament normal”, nr.314/1989, pentru viteza de circulație de 10 km/h.

Figura nr.9 - Diagrame de ecartament și nivel transversal

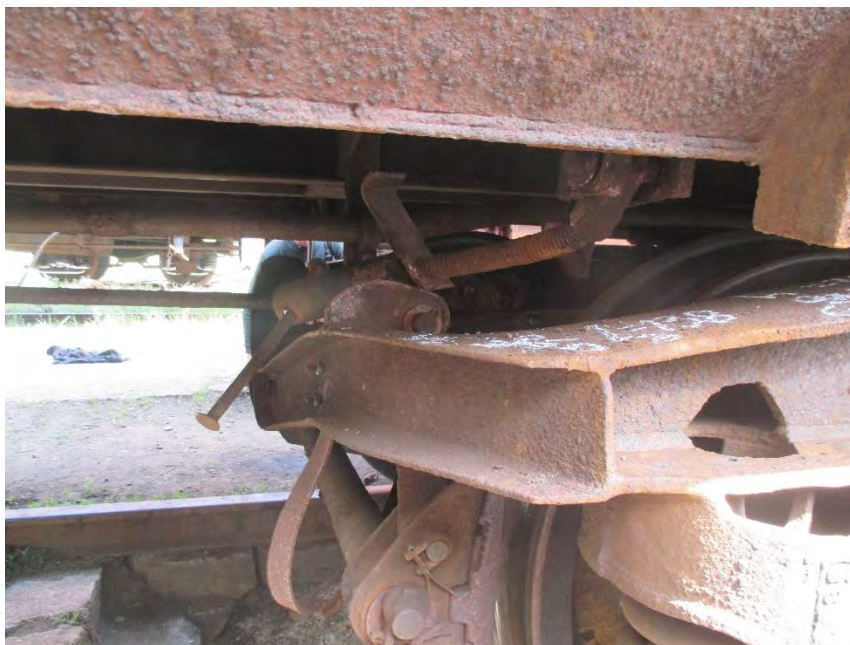
- pe capătul dinspre roata nr.6 al acestui boghiu, la cadrul de boghiu au fost observate urme de lovire pe: lonjeronul acestuia, suportul atârănătorului portsabot și pe suportul levierului vertical de la timonerie de frână spre interiorul vagonului (acest reper era de asemenea, deformat);

- la dispozitivul de asigurare a trapei din dreptul aceleiași roții (roata nr.6) s-a constatat faptul că este îndoit spre interiorul vagonului, cu urme de lovituri pe suportii de prindere ai acestuia pe cutia vagonului și cu urme de lovituri pe piesa de blocare a trapei vagonului. Menționăm că, imediat după deraiere, acest dispozitiv de asigurare a fost găsit deșurubat, îndoit spre interiorul vagonului și blocat între cutia vagonului și cadrul boghiului (*figura nr. 10*). De asemenea, pe traversa cadrului boghiului (capătul dinspre interiorul vagonului), partea dinspre roata nr.6, la partea superioară nu s-au constatat urme de lovire decât pe colțul traversei dinspre parte exterioară (spre lonjeronul situat deasupra roților nr.6 și nr.8).

Figura nr.10 - poziția dispozitivul de asigurare a trapei din dreptul roții nr.6 imediat după deraiere

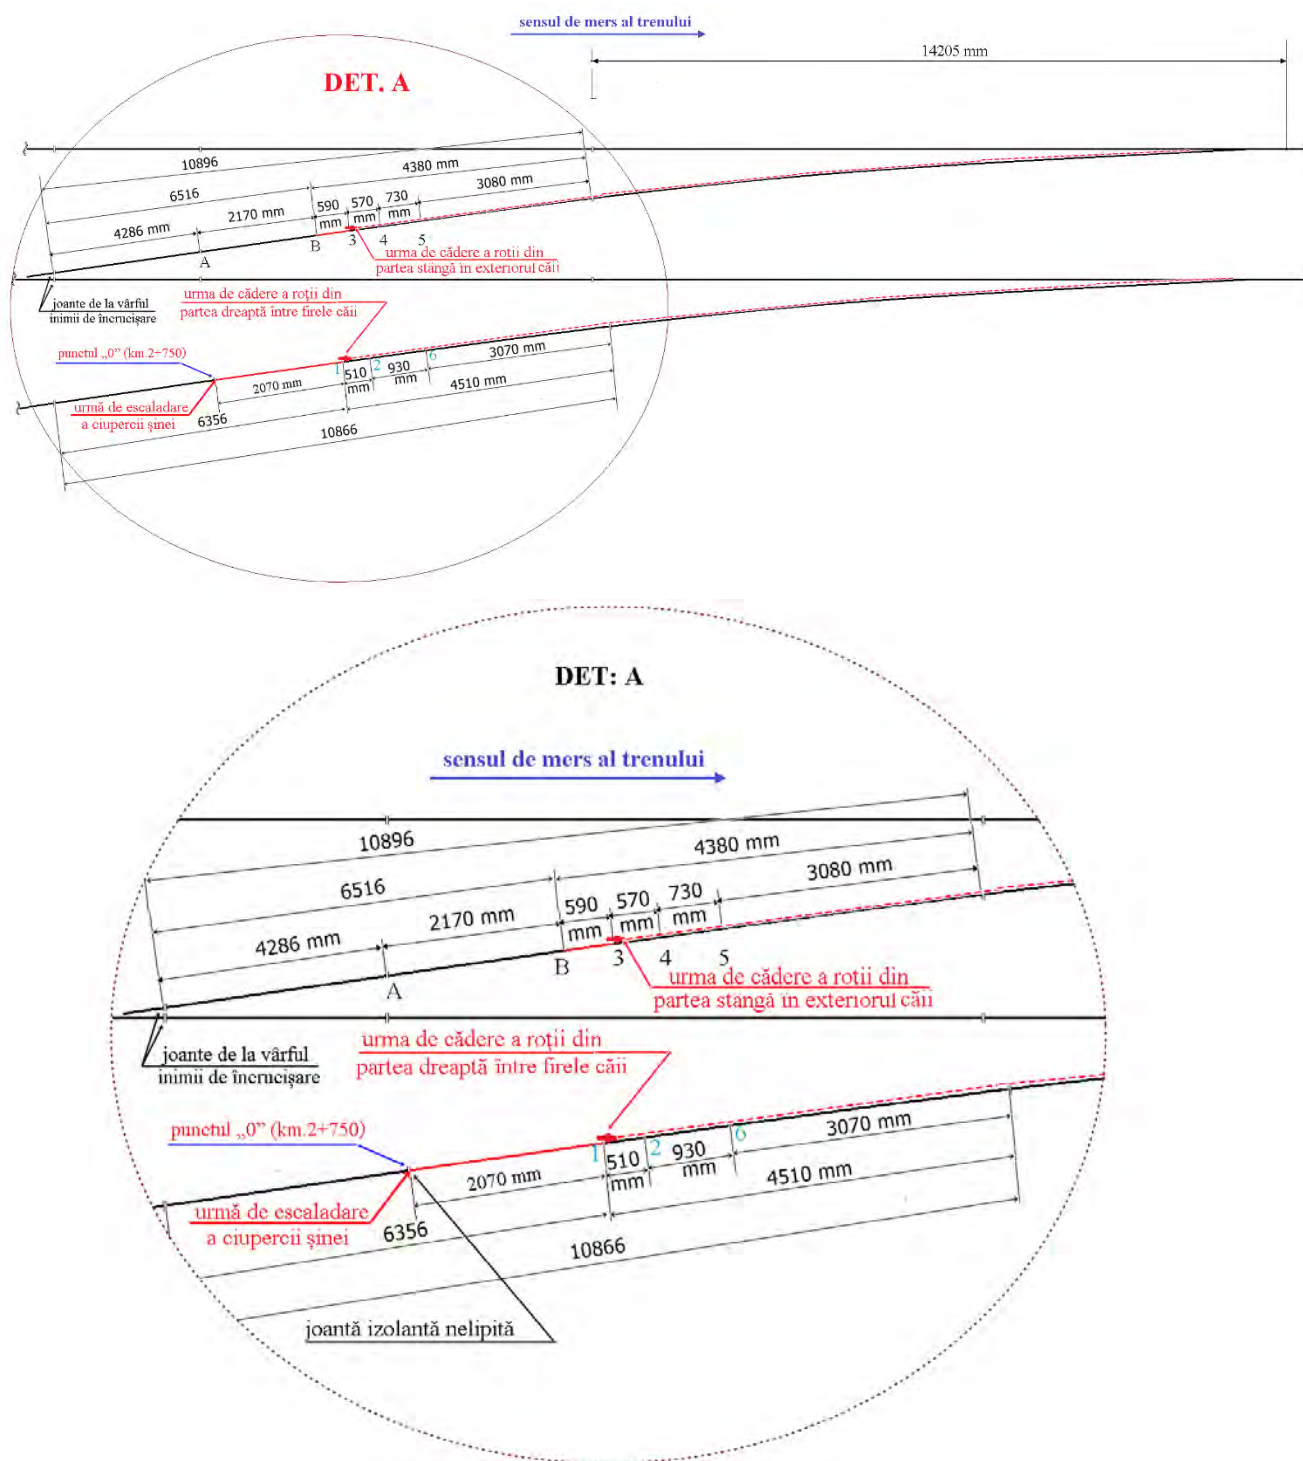
- concomitent cu căderea acestei roți s-a produs descărcarea de sarcină a roții corespundente (din partea stângă), fapt ce a condus la escaladarea șinei de legătură de către roata nr.7 (situată pe partea stângă în sensul de mers al trenului), apoi la rularea acesteia pe nivelul superior al ciupercii șinei pe o distanță de 590 mm și, în final, la căderea acestei roți în exteriorul căii;

- trenul a circulat cu vagonul nr.31530670031-3 deraiat de primul boghiu o distanță de aproximativ 75 m, după care s-a oprit ca urmare a măsurilor de oprire luate de către mecanicul de locomotivă.

Figura nr.10 – urmele produse în timpul deraierii
