AGENȚIA DE INVESTIGARE FERROVIARĂ ROMÂNĂ - AGIFER

RAPORT DE INVESTIGARE

al incidentului feroviar
produs în circulația trenurilor de metrou în data de 17.05.2018

EDIȚIA FINALĂ
Data: 21.06.2018

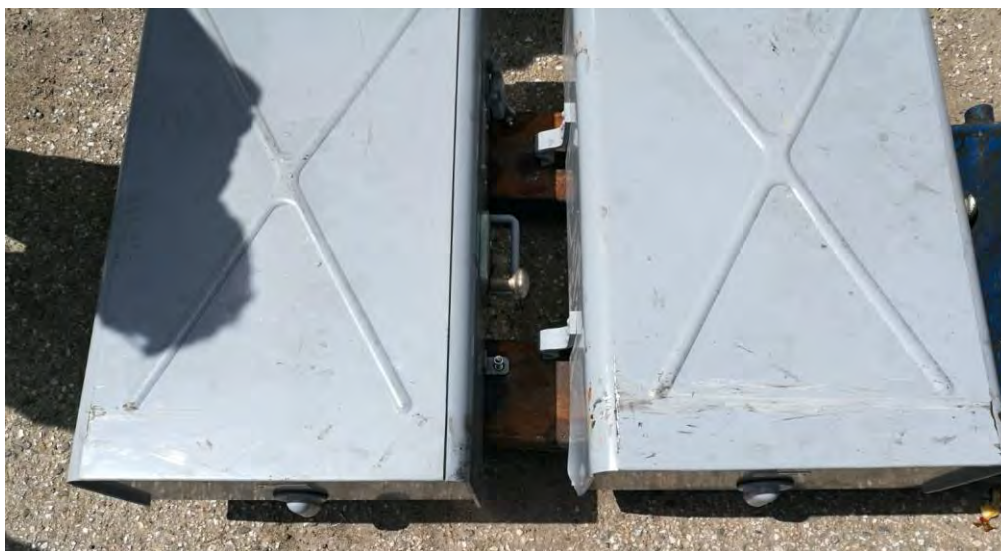
Figura 1.

*Capacele cutiilor
electromecanismelor
nr. 6 din stația
Laminorul (stânga)
și nr. 6 din stația
Străulești (dreapta)*

Cutia electromecanismului de macaz nr. 6 din stația Laminorul prezintă ușoare zgârieturi pe partea superioară a capacului. Cutia electromecanismului de macaz nr. 6 din stația Străulești prezintă multiple lovituri și zgârieturi pe suprafața capacului și urme de lovituri la aproximativ 17 mm față de partea superioară a capacului. Capacul cutiei electromecanismului de macaz nr. 6 din stația Străulești a fost deplasat cu circa 20mm din poziția normală, în urma loviturilor.

Au fost demontate toate capacele electromecanismelor de macaz care afectau gabaritul de liberă trecere, respectiv capacele electromecanismelor de macaz nr. 6 și 8 din stația Străulești și nr. 6 și 8 din stația Laminorului.

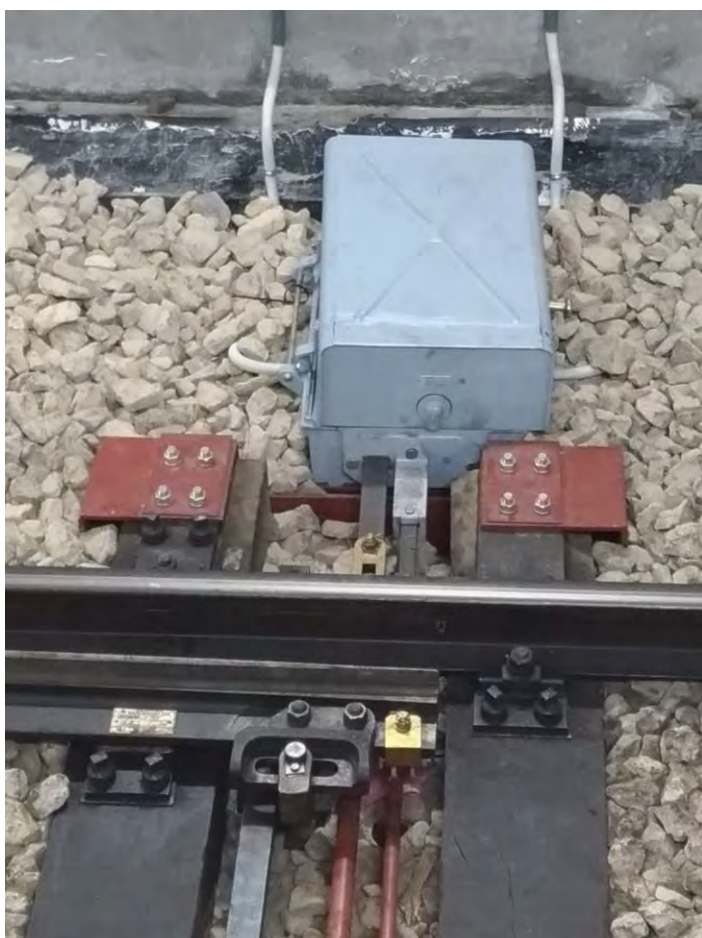
Figura 2.

*Electromecanismul de macaz nr. 6 din stația
Străulești, poză efectuată pe teren după
producerea incidentului feroviar*

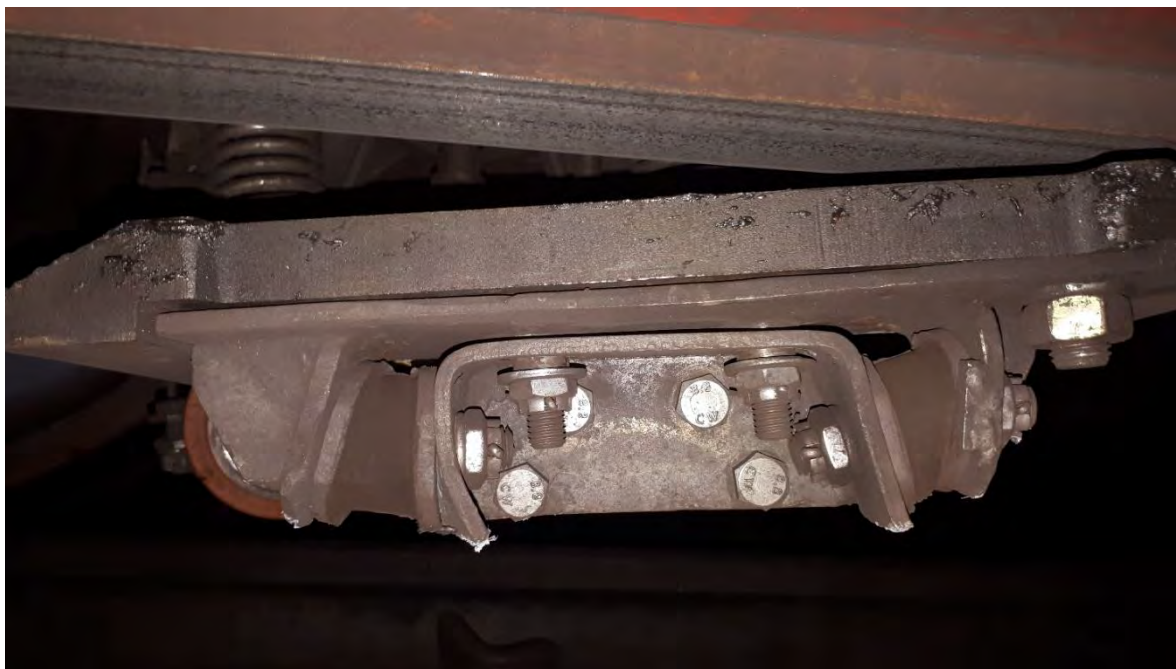
Captatorul afectat al REM 109 a fost primul pe partea stângă în sensul de mers al trenului 54, respectiv captatorul 4 dreapta al trenului. Pe captator există urme de de lovire în partea inferioară a suportșilor patinei. Captatorul afectat este torsionat în urma loviturii iar fusta unui izolator a fost spartă.

Figura 3. (sus) Captatorul avariat la REM 109, poză efectuată în stația Gara de Nord 2 înainte de demontarea acestuia

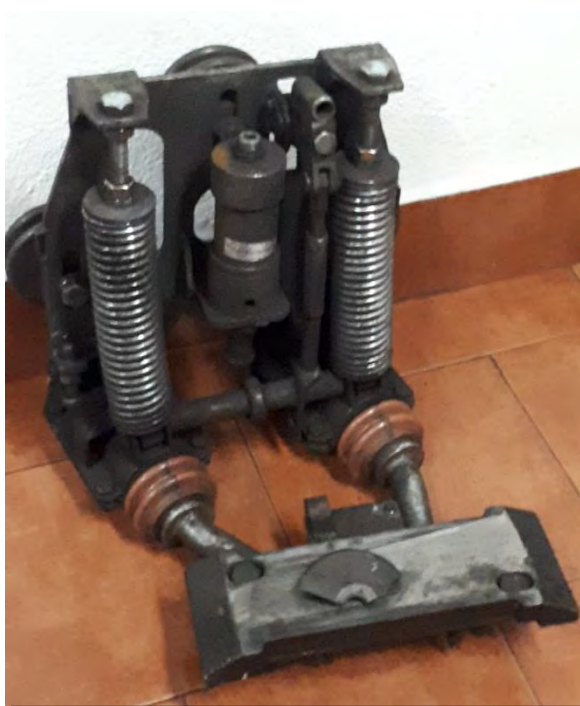
Figura 4. (jos stânga) Ansamblul captator avariat

Ansamblul captator-izolator nr.4, dreapta al REM 109, avariata.

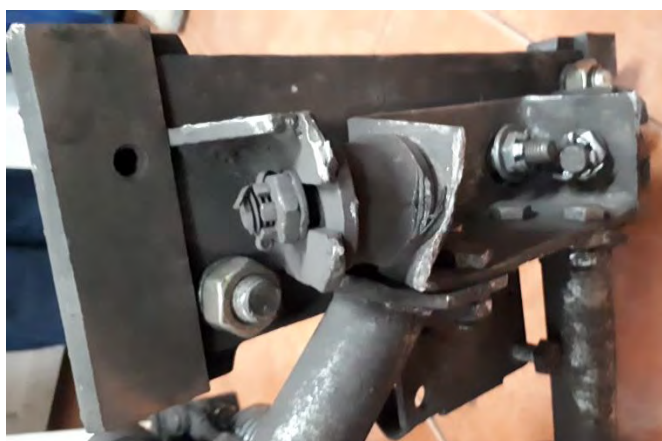
Figura 5. (jos dreapta) Sistemul de prindere al patinei, avariat în urma impactului cu capacele electromecanismelor de macaz

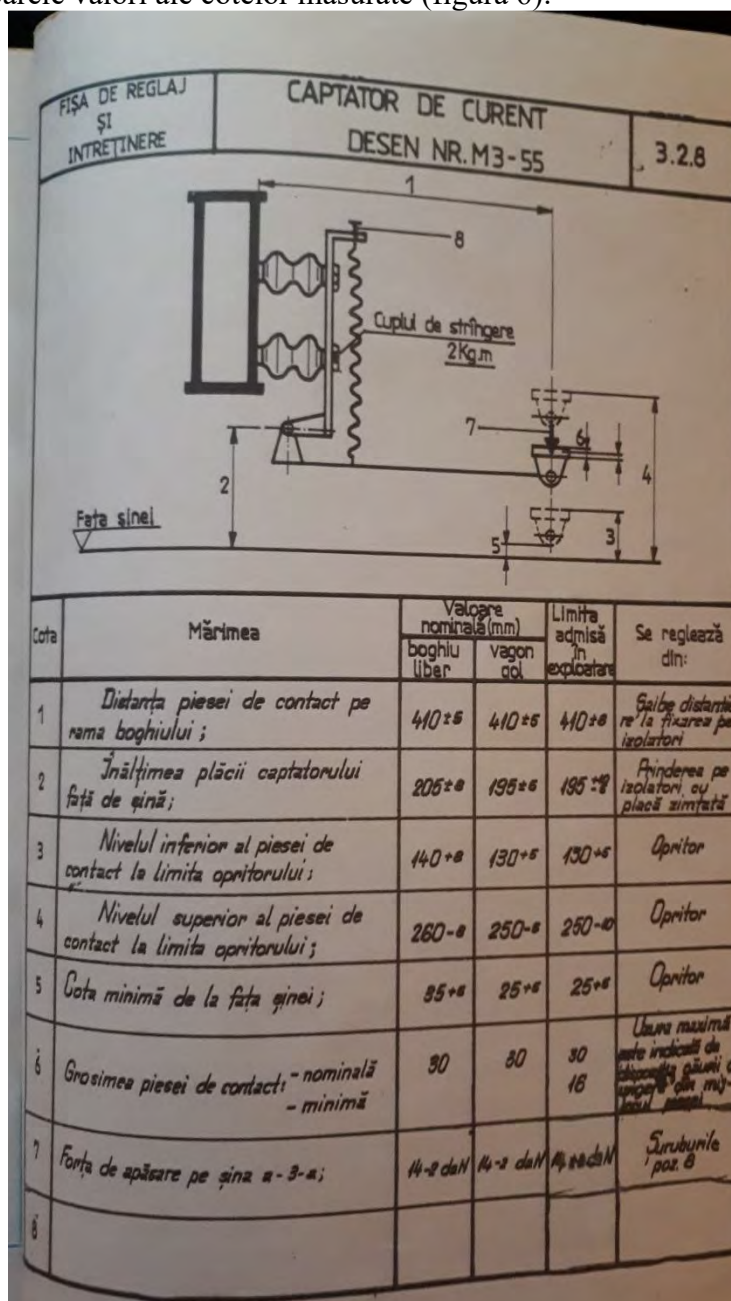
Figura 6.

La Rama tip IVA, conform Cărții tehnice – Volumul I, fișa 3.2.8, captatorul de curent are următoarele valori ale cotelor măsurate (figura 6):

Captatorul ramei de metrou tip IVA are o cotă minimă admisă față de NSS de 25mm, în condițiile în care cutia electromecanismului de macaz 6 din stația Străulești se afla la 87mm față de NSS, iar cutia electromecanismului de macaz nr. 6 din stația Laminorului se afla la 72mm față de NSS.

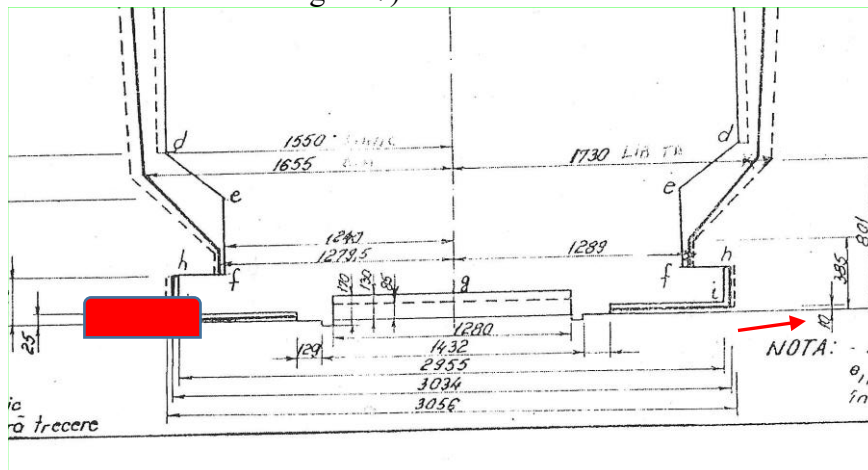
Figura 7.

Comisia a constata că electromecanismele de macaz 6 și 8 din stația Străulești și respectiv electromecanismele de macaz 6 și 8 din stația Laminorului afectează gabaritul de liberă trecere. În acest sens cutia electromecanismului de macaz nr. 6 din stația Străulești intra în gabarit pe verticală cu 77 mm, 87 mm valoare măsurată față de NSS (-)10 mm valoarea admisă, și respectiv cutia electromecanismului de macaz nr. 6 din stația Laminorului intra în gabarit cu 62 mm, 72 mm valoare măsurată față de NSS (-) 10 mm valoarea admisă, unde NSS reprezintă nivelul superior al șinei (Reprezentare informativă în figura 7).

Poziționarea cutiei electromecanismelor de macaz nr. 6 din stația Străulești și nr. 6 din stația Laminorului (colorat cu roșu), cu afectarea gabaritului. (cotele sunt conforme cu Anexa 6 din Instrucțiunile de Mișcare la Metrou nr. 005M/2012).

Conform prevederilor Instrucțiunilor 314M/1997, Instrucția de Norme și toleranțe pentru construcția, reparația și întreținerea căii de rulare, figura 21 – Gabaritul de liberă trecere pentru construcții noi, distanța între axa căii și limita laterală a gabaritului de liberă trecere este de 3056/2 mm, respectiv 1528 mm. Această cote se regăsesc și în Instrucțiunile de Mișcare la Metrou nr. 005M/2012, Anexa 6. Urmare a măsurătorilor comisiei s-a constatat că la electromecanismul nr. 6 din stația Străulești cutia acestuia intra în gabarit cu 183 mm, 1528 mm valoare minima admisă (-) 1345 mm valoare măsurată. De asemenea cutia electromecanismului 6 din stația Laminorului intra în gabaritul de liberă trecere cu 179mm, 1528mm (-) 1349mm.

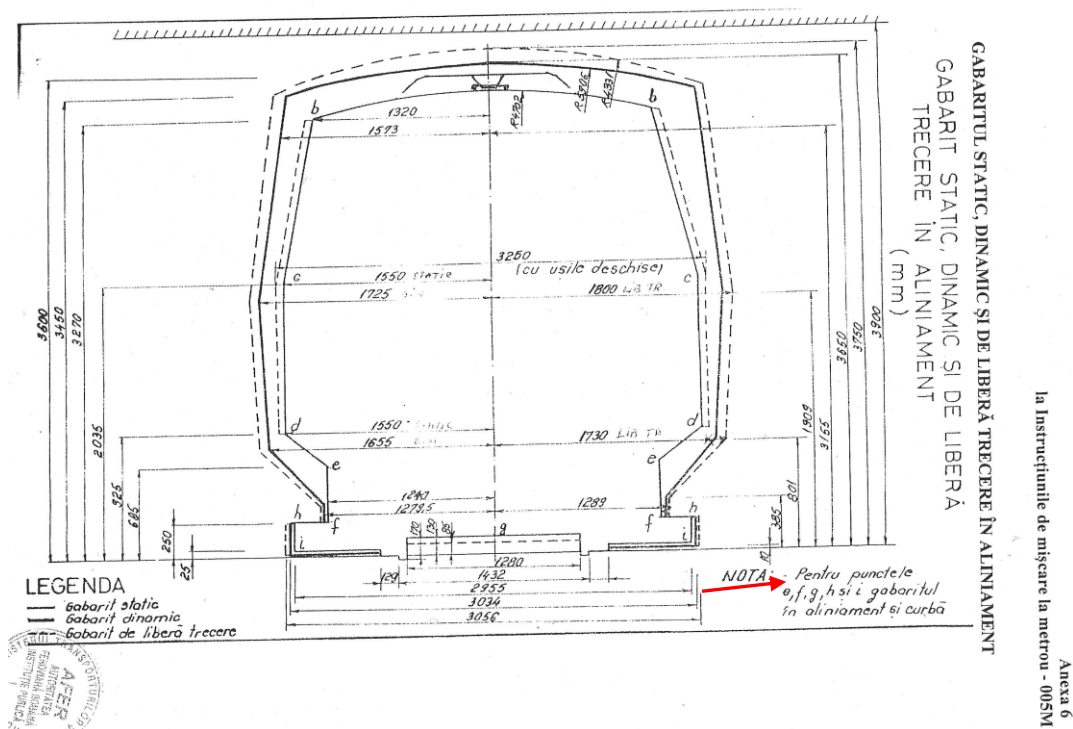
Figura 8. Anexa 6 din Instrucțiunile de Mișcare la Metrou nr. 005M/2012, cu valorile cotelor de gabarit static, dinamic și de liberă trecere în aliniament.

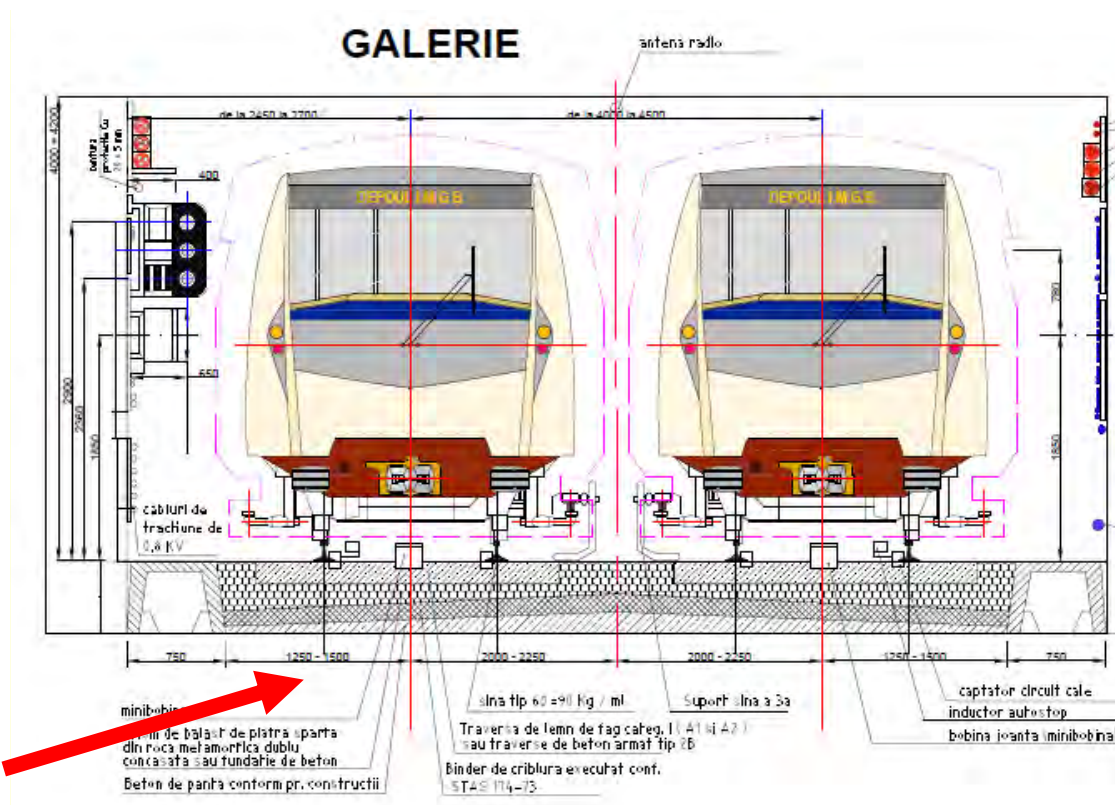
Figura 9.
Extras din
planul
„Secțiuni
Tunele și
Galerii” –
cod
document
4.06.058.00
00.AUT3-
SCB11,
întocmit de
SC Metroul
SA, unde se
regăsesc
valorile de
1250 -1500
mm.

Siemens RAIL AUTOMATION SAU afirmă că proiectarea reazemelor modificate ale electromecanismului de macaz a fost realizată în baza cotelor prezentate în planul 4.06.058.000.AUT3-SCB 11. „Secțiuni Tunele și Galerii”, întocmit de SC Metroul SA.

În această planșă nu sunt explicitate în mod clar detaliile referitoare la montaj fără afectarea gabaritului de liberă trecere.

După modificarea reazemului, SIEMENS Rail Automation a montat electromecanismul considerând faptul că valorile cotelor de gabarit sunt cuprinse între 1250mm și 1500mm, conform planului 4.06.058.000.AUT3-SCB 11. „Secțiuni Tunele și Galerii”. Siemens RAIL AUTOMATION SAU a considerat, conform afirmațiilor acestora, faptul că aceste valori sunt cele de asigurare a gabaritului de liberă trecere.
