AGENȚIA DE INVESTIGARE FERROVIARĂ ROMÂNĂ - AGIFER

RAPORT DE INVESTIGARE

al incidentului feroviar produs
în stația CFR Târgu Jiu la data de 16.04.2018

Data 26.03.2019

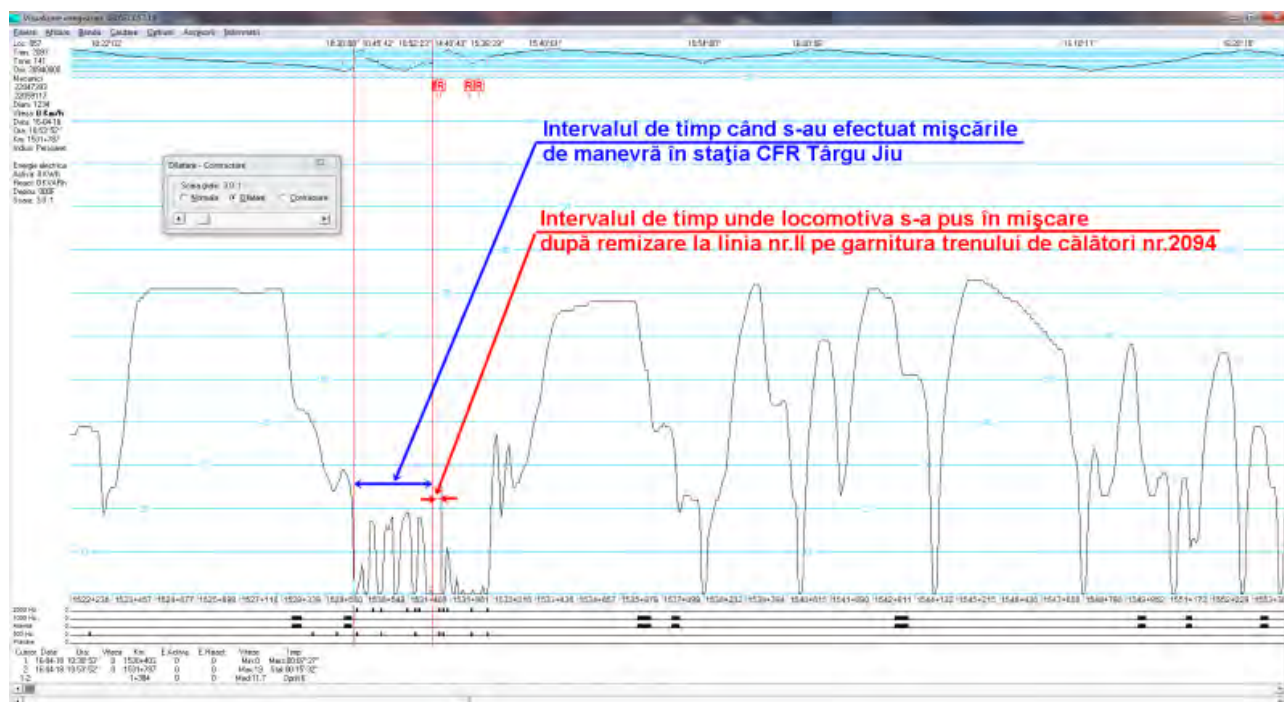
Figura 5: diagrama IVMS cu vitezele locomotivei la manevră înainte de producerea incidentului

- între orele 10.53'.41" - 10.53'.52", a efectuat o mișcare de manevră pe o distanță ce nu poate fi determinată cu viteza maximă de 1 km/h în sensul de circulație a trenului 2093;

- după ora 10.53'.52" nu au mai apărut mișcări de manevră.

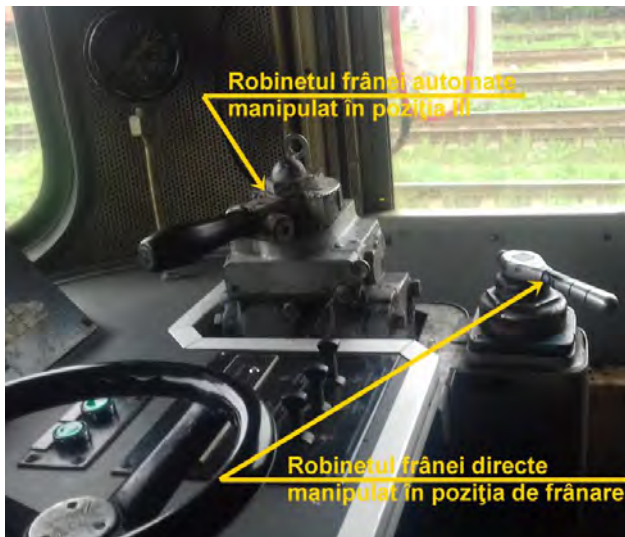
Fig. 6

- stația de radiotelefon era în funcție;
- locomotiva a fost găsită deconectată și asigurată cu sabot de mână la osia nr.4, pe linia nr.II A a stației CFR Târgu Jiu;
- în postul de conducere A, robinetul frânei automate KD2 în poziția 3, robinetul frânei directe FD1 în poziția de frânare (Fig. 6);
- în postul de conducere B, robinetul frânei automate KD2 în poziția 3, robinetul frânei directe FD1 în poziția de slăbire;
- frâna de mână din sala mașinilor era strânsă, la osia nr.3, saboții erau lipiți de bandajele roților (Fig. 7);
- robinetul rezervorului principal de aer - închis.

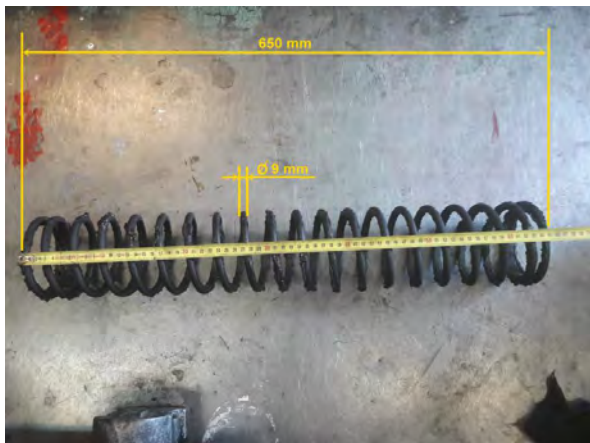
Fig. 8

- tabelul 3.1, lit. A, poziția nr.10, în sensul că nu a fost respectat ciclul de reparații planificate pentru locomotiva electrică EC 057;
- nerespectarea aliniatului 6 – Arcul de rapel, punctul II DATE TEHNICE PRINCIPALE din Fișa Tehnologică nr. E – P5 LE 5100 Kw și 3400 Kw – Cilindrul de frână, referitor la diametrul sârmei arcului;

- garnitura de cauciuc de pe pistonul cilindrului de frână în stare normală de funcționare;
- arcu de rapel în stare liberă în lungime de 650 mm, având un nr.de 20 spire, și un diametru al sârmei de 9 mm (Fig. 8);

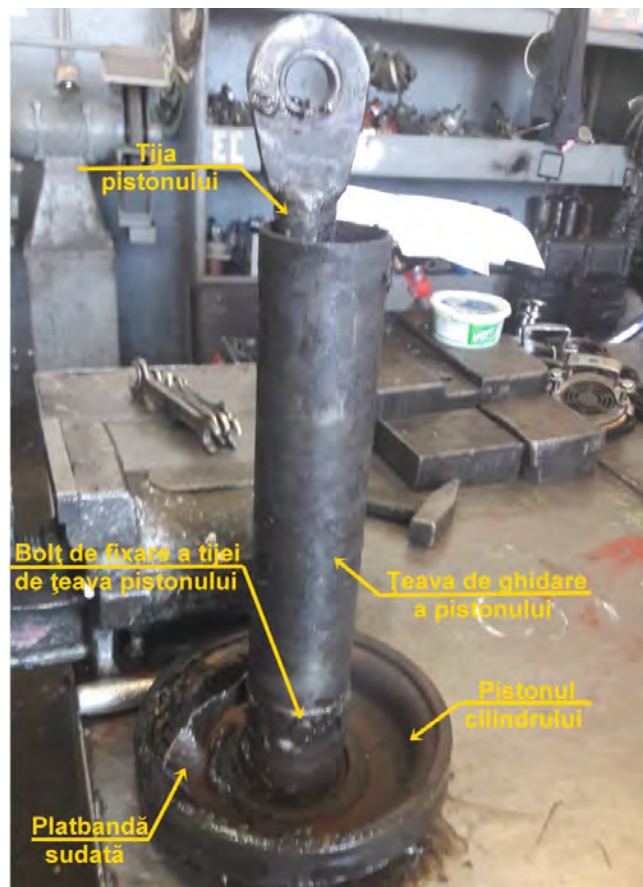
Fig. 9

- tija de acționare prinsă de țeava de ghidare a pistonului prin intermediul unui bolț, asigurat circular în jurul pistonului cu platbandă sudată (Fig. 9);

- diametrul bolțului de prindere 19 mm, iar diametrul găurii de fixare, din tijă, era de 29 mm;
- jocul măsurat între pistonul și capacul cilindrului de frână a fost de 7 mm;

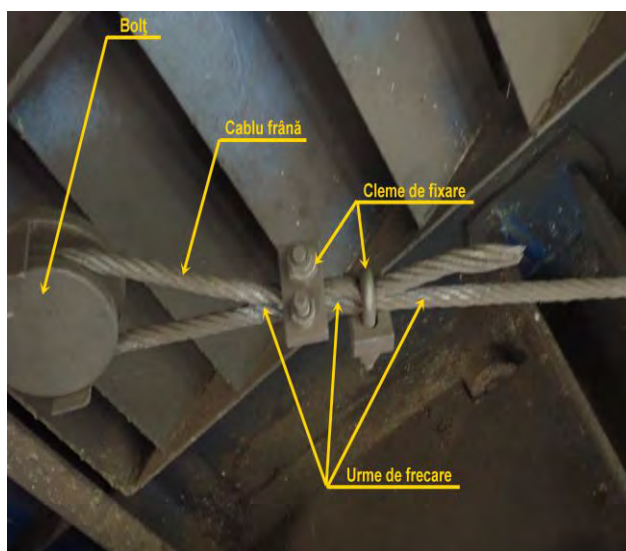
Fig. 10

- la verificarea cablului frânei de mână dintre bolțul de înădire și cuplă legătură fixarea cablului era asigurată cu două cleme la distanța de 33 mm una de cealaltă și s-au constatat urme de frecare pe cablu în zona fixării acestuia cu cleme de bolțul de înădire (Fig. 10);
- s-a constatat că cilindrul de frână de la osia nr.3 a fost schimbat cu o variantă de cilindru de frână la care tija pistonului nu este fixată de țeava de ghidare a pistonului astfel tija pistonului era deplasată în exteriorul țevei de ghidare a pistonului, țeavă care se afla în interiorul cilindrului, circa 120 mm (Fig. 11);
- menționăm că în momentul efectuării acestor constatări la frâna de mână nu a fost aer în cilindrul de frână, saboții de frână au fost lipiți pe bandaje;

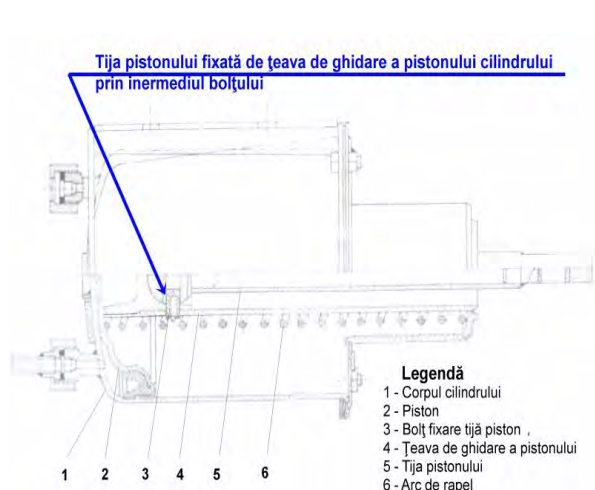
Fig. 14

- utilizarea la osia nr.3 pe care acționează frâna de mână a unui cilindru de frână varianta cu tija pistonului fixată de țeava de ghidare a pistonului (Fig. 14) și nu a unui cilindru de frână cu tija pistonului nefixată de țeava de ghidare (Fig. 15);
- utilizarea unui arc de rapel cu diametrul spirei majorat la 9 mm în loc de 8 mm la cilindrul de frână care acționează pe osia nr.3;
- modificarea lungimii cablului de frână datorită slăbirii în timp a strângerii cablului în clemele de fixare;
- utilizarea în zona fixării cablului de frână de bolțul de înădrire a două cleme în loc de trei cleme de fixare;
- menținerea în exploatare a locomotivei electrice EC 057, după realizarea normei de timp pentru efectuarea reparațiilor planificate;
- remizarea locomotivei în zona unde panta caracteristică a liniei este de 2,64‰.

- locomotivele electrice de 3400 kW au fost dotate cu două variante de cilindrii de frână, varianta cu tija pistonului fixată de țeava de ghidare a pistonului (Fig. 14) și varianta cu tija pistonului nefixată de țeava de ghidare a pistonului (Fig. 15). La prima variantă (Fig. 14) în momentul acționării frânei de mână în vederea strângerii saboților pe bandajele roților se acționează tija pistonului 5 de la stânga la dreapta, tijă care prin intermediul bolțului de fixare 3 antrenează țeava de ghidare 4 a pistonului 2 care se deplasează odată cu tija comprimând arcul de rapel 6. Prin comprimarea arcului de rapel 6 se formează o forță care se opune creșterii tensiunii în cablul de frână lucru care conduce la un efort suplimentar în acționarea frânei de mână în vederea strângerii saboților pe bandajele roților.

- locomotiva electrică EC 057 la data producerii incidentului a fost dotată cu cilindru de frână varianta cu tijă pistonului fixată de țeava de ghidare a pistonului, la osia nr.3 (Fig. 14) iar în momentul asigurării locomotivei cu frâna de mână în cilindrii de frână ai locomotivei se afla aer sub presiune datorită acționării robinetului frânei directe, locomotiva menținându-se frânată. După un anumit timp de la remizarea locomotivei la scăderea presiunii la zero în cilindrii de frână deplasarea pistonului 2 în poziție de frânare și comprimarea arcului de rapel 6 nu a mai fost menținută de presiunea aerului, lucru care a solicitat deplasarea tijei pistonului 5 de la dreapta la stânga conducând la formarea unei forțe care a favorizat scăderea tensiunii în cablul frânei create ca urmare a strângerii frânei de mână;

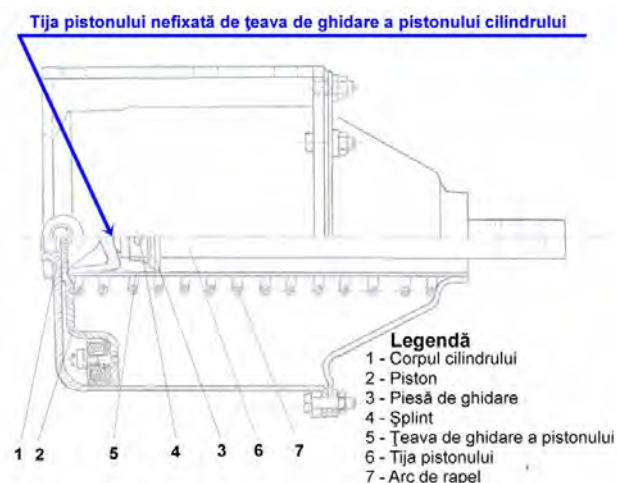
Fig. 15

- La a doua variantă (Fig. 15) în momentul acționării frânei de mână în vederea strângerii saboților pe bandajele roților se acționează tija pistonului 6 de la stânga la dreapta, tijă care nu mai este fixată de țeava de ghidare a pistonului 5, deplasarea tijei efectuându-se fără antrenarea țevei de ghidare 5 a pistonului 2 și necomprimarea arcului de rapel 7. Datorită necomprimării arcului de rapel 7 nu se mai formează o forță care să se opună creșterii tensiunii în cablul de frână lucru care conduce la un efort mai mic în acționarea frânei de mână în vederea strângerii saboților pe bandajele roților;
