## RAPORT DE INVESTIGARE

al accidentului feroviar produs la data de 14.06.2018,  
pe raza de activitate a Sucursalei Regionale Căi Ferate Craiova, în stația CFR Craiova,  
în circulația trenului de marfă nr. 60524 (aparținând TIM RAIL CARGO SRL),  
prin deraierea vagonului nr.84535304149-2 (al 15-lea din compunerea trenului)  
de al 2-lea boghiu în sensul de mers

*Raport Final  
iunie 2019*

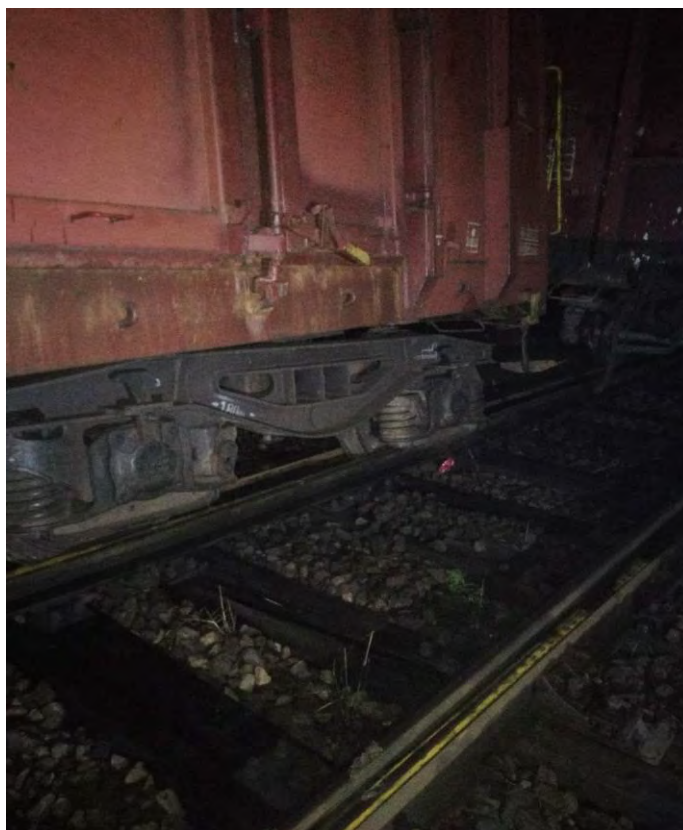
*Foto nr.1 - vagonul nr.84535304149-2 în poziție deraiată*

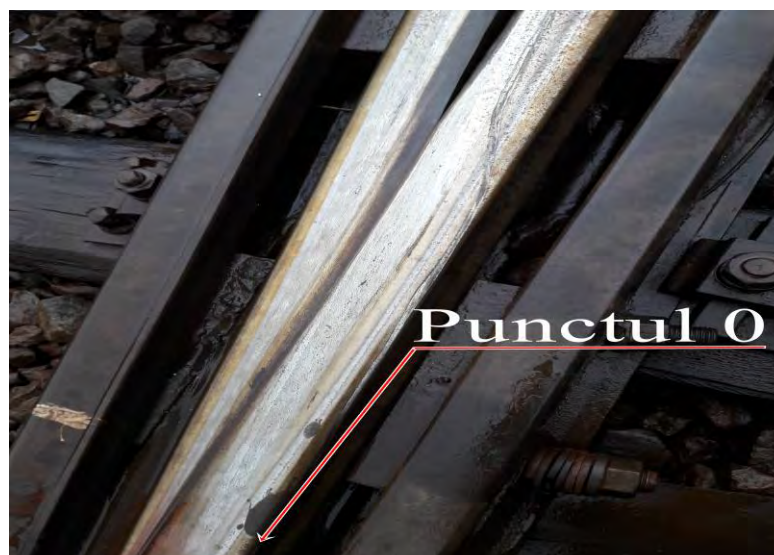
- trenul de marfă nr.60524 a avut parcursul efectuat, în baza indicației semnalului de intrare în stația CFR Craiova, de pe firul II de circulație Cernele – Craiova, pe direcția „în abateră” a schimbătorului de cale nr. 8, în continuare pe diagonala 8-14, pe direcția „în abateră” a schimbătorului de cale nr. 14 și mai departe spre linia 9 a stației;
- prima urmă de deraiere (punctul „0”) a fost constatată pe inima schimbătorului de cale nr.8, la 75cm de vârful acesteia, la km 249+229 și a constat într-o urmă specifică de escaladare a flancului activ al ciupercii șinei de către buza bandajului roții nr.4 (osia nr. 2, boghiul II al vagonului nr.84535304149-2);

*Foto nr.2 – prima urmă de deraiere*

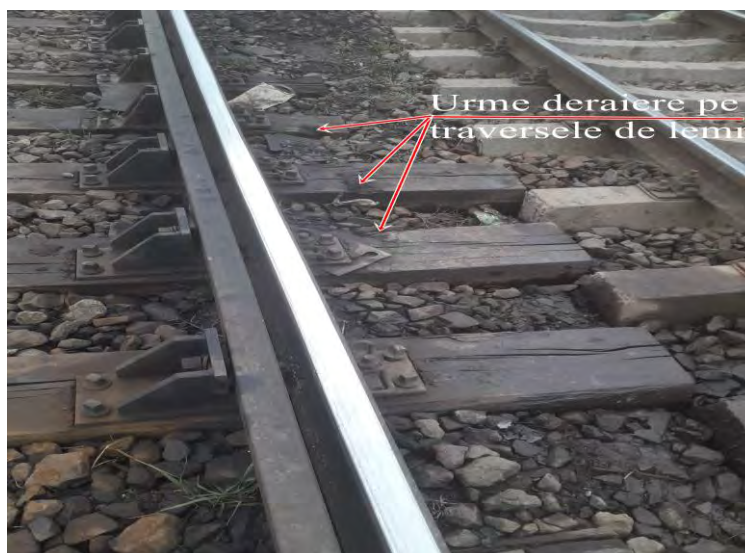
- după escaladare, roata a circulat cu buza bandajului pe nivelul superior al ciupercii șinei circa 90 cm, după care a părăsit această suprafață spre exteriorul căii, lovind un șurub vertical de prindere a șinei de placa metalică, la 300 cm de punctul „0”;
- la 580 cm de punctul „0”, pe aceeași parte (dreapta în sensul de mers al trenului), s-a constatat o a doua urmă de cădere în exteriorul căii, materializată prin lovituri ale traverselor de lemn din structura căii; concomitent, în același plan transversal, s-au constatat urme de cădere a roților din partea stângă în interiorul căii;
- vagonul a circulat deraiat pe o distanță de aproximativ 40 m, până pe schimbătorul de cale nr.14, aici având loc ruperea trenului între vagoanele 15 și 16, respectiv ieșirea aerului din conducta generală de aer și frânarea automata a trenului;

*Foto nr.3 – urmele de lovire a traverselor de lemn de către roțile deraiate*

- ca urmare a circulației în stare deraiată au fost afectate traversele de lemn pe această distanță, fiind necesară înlocuirea a 0,988 m<sup>3</sup> traverse normale și speciale;
- din punctul „0”, în sens invers circulației trenului, s-au marcat pe teren 9 puncte, din 0,5 în 0,5m, numerotate de la „-1” la „-9” și din același punct „0”, tot din 0,5 în 0,5m, în sensul circulației trenului s-au pichetat 8 puncte numerotate de „1” la „8”. În aceste puncte s-au efectuat măsurători ale ecartamentului și nivelului transversal al căii, în regim static, cu tiparul de măsurat calea aparținând Secției L6 Craiova. Valorile măsurate în punctele de la „-9” la „5”, considerate relevante, au fost reprezentate în diagramele următoare:

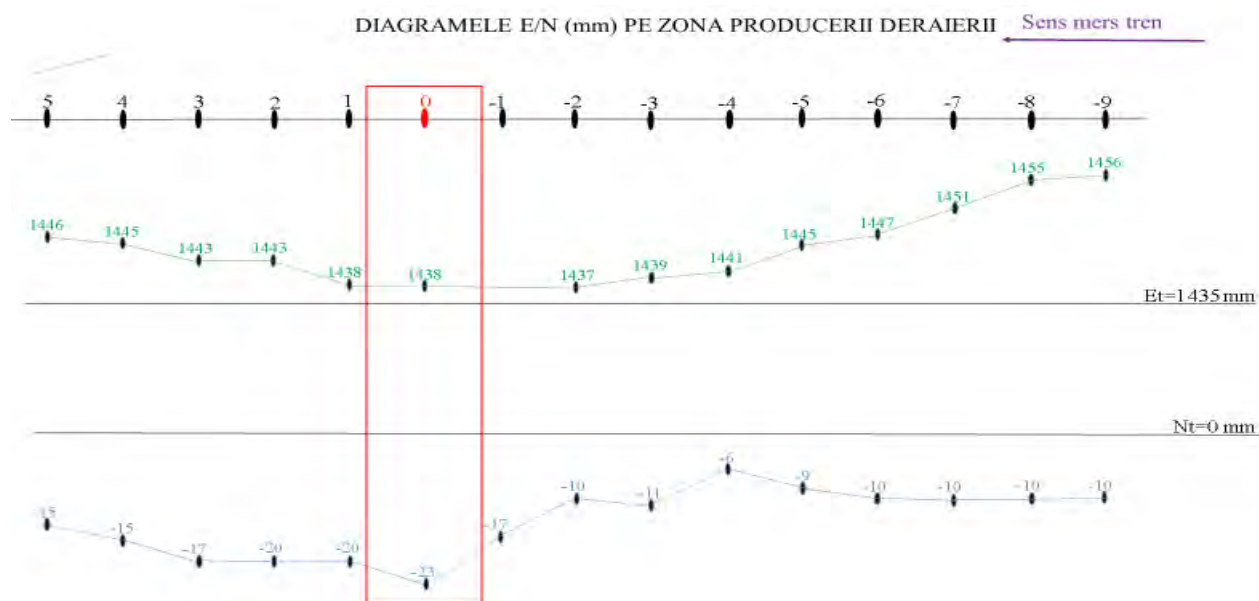
Figura nr.4 – digramele ecartamentului și nivelului transversal al căii

- se constată o depășire a toleranțelor admise la nivelul transversal (-23 mm față de -3 mm, limita admisă de *Instrucția nr.314/1989*), fără însă, ca acest fapt să influențeze producerea accidentului;

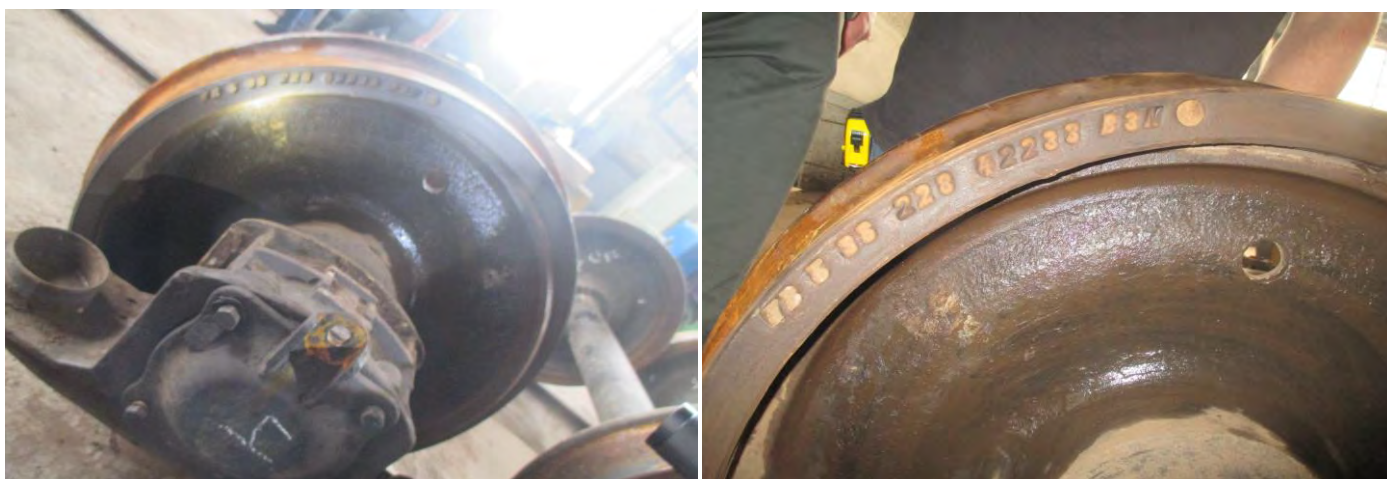
**Cauza directă** a producerii accidentului o constituie slăbirea bandajului roții nr.4, urmată de rotirea și de deplasarea transversală a acestuia pe obada roții, fapt ce a condus la modificarea accidentală a distanței dintre fețele interioare ale bandajelor roților (ecartamentul) osiei montate corespunzătoare roților 3÷4 de la vagonul nr.84535304149-2.

Slăbirea acestui bandaj s-a produs în condițiile scăderii în timp a forțelor de strângere exercitate între bandaj și obada roții, în urma solicitărilor termice și mecanice apărute în exploatarea osiei montate.

- conform marcajului existent (ZB 5 86 228 42233 B3N), bandajul roții nr.4 a fost fabricat în luna mai, anul 1986 de către agentul economic identificat cu acronimul ZB (ZDB Bohumin Cehia–actualul BONATRANS), din oțel pentru bandaje de vagon normalizat (B3N) – foto nr.4;

Foto nr.4 – marcajele de roata nr.4 (cu bandajul deplasat axial) care a produs deraierea

- la roata nr.4 bandajul era deplasat transversal și înclinat la 70° față de axa osiei;
- inelul de fixare de la aceasta roată era polizat total până la nivelul diametrului interior al bandajului - foto nr.5;
- la roata nr.6 bandajul era slăbit și avea joc axial față de obada roții;

Autoritatea de Siguranță Feroviară Română – ASFR se va asigura că TIM RAIL CARGO SRL, în calitate de operator de transport feroviar de marfă, își va reevalua măsurile proprii de prevenire și ținerea sub control a riscurilor asociate activității de revizie tehnică și întreținere a vagoanelor de marfă în exploatare.

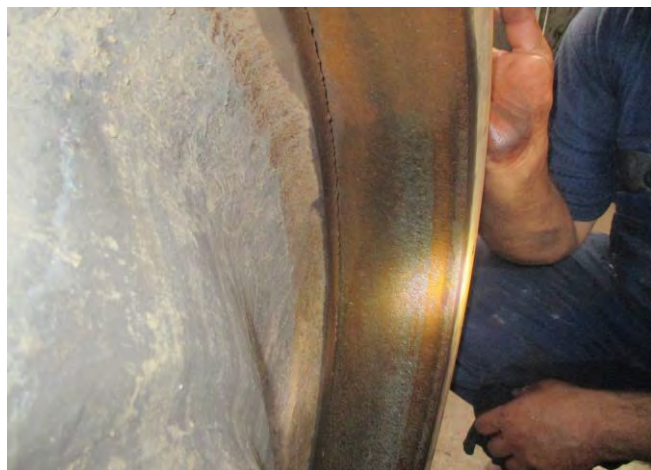
*Foto nr.5 – inelul de fixare al roții nr.4*
