## RAPORT DE INVESTIGARE

al accidentului produs la data de 02.04.2018,  
pe raza de activitatea Sucursalei Regionale de Căi Ferate București, în stația CFR Videle, în  
circulația trenului de marfă nr.21716-1, aparținând operatorului de transport feroviar SNTFM „CFR  
Marfă” SA, prin deraierea pe schimbătorul de cale nr.21 a locomotivei EA 875 de toate osiile și a  
primului vagon de primul boghiu.

*Raport final*  
*01.04.2019*

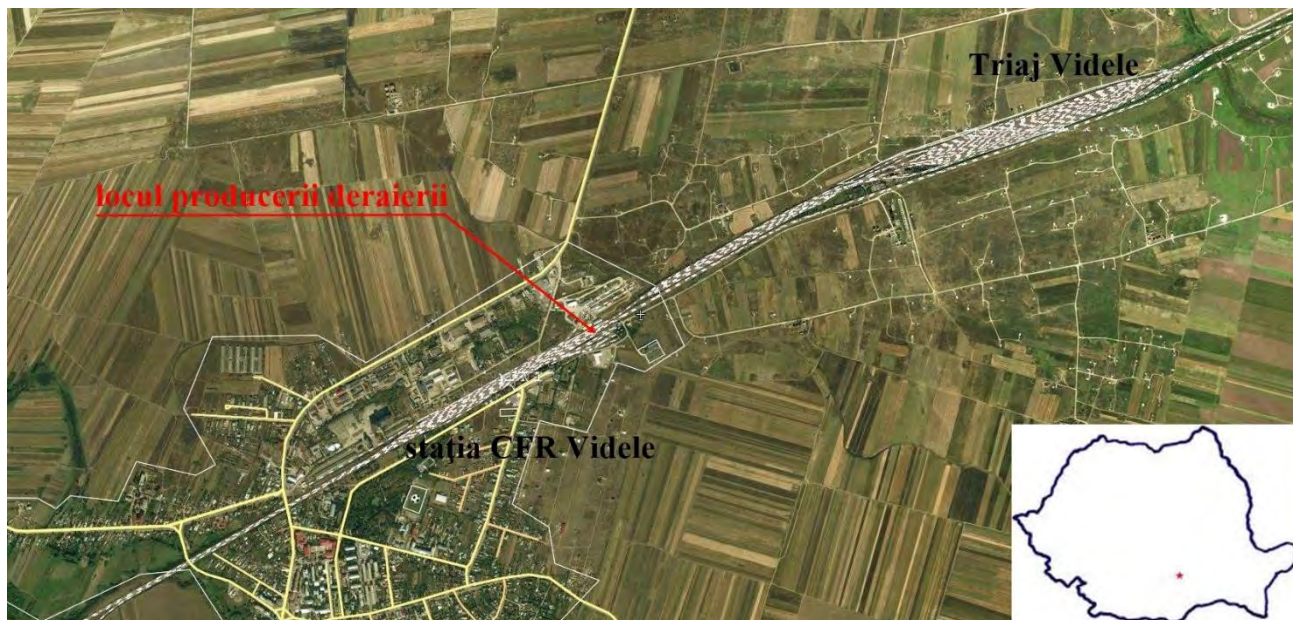
foto. nr.1

Locul producerii accidentului feroviar este prezentat în *foto. nr.1*.

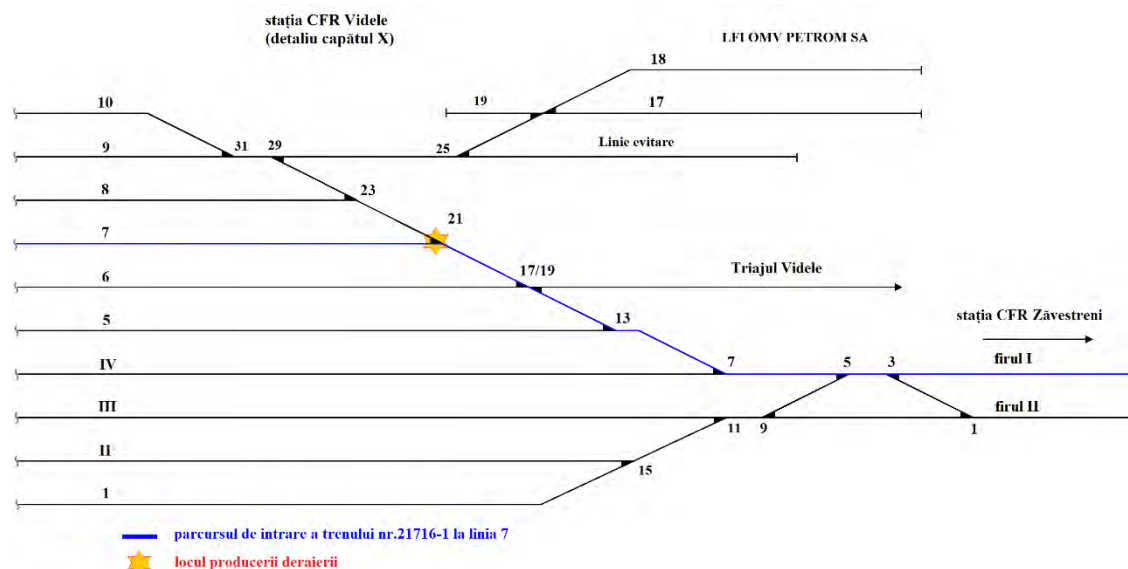
*foto nr.2 - locul producerii deraierii*

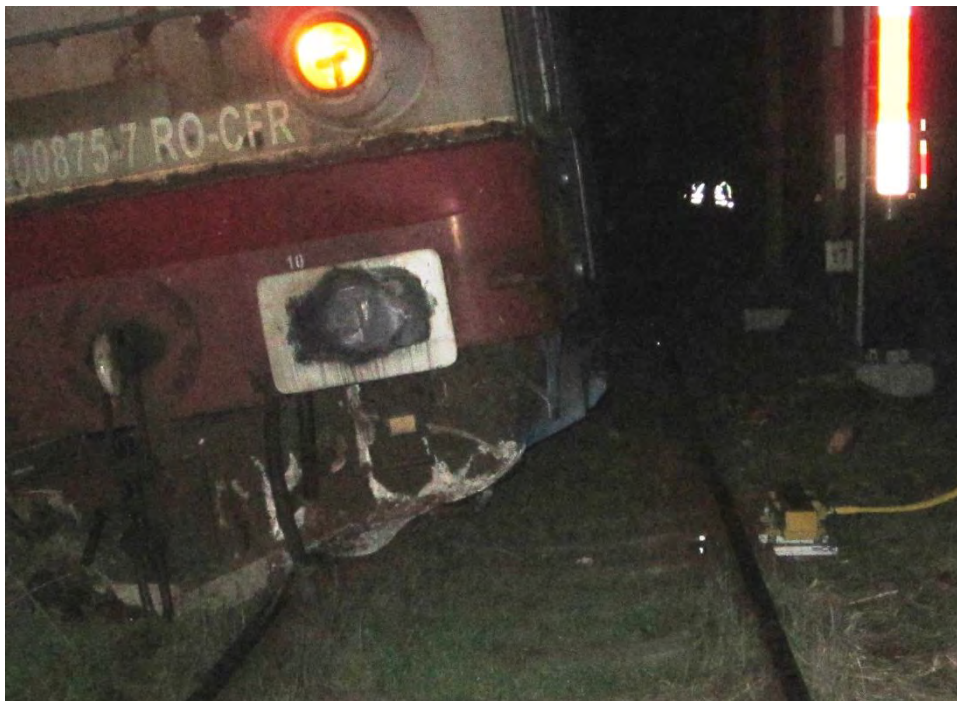
Locomotiva a circulat cu postul I în față și era înclinată spre partea dreaptă a sensului de mers (înspre linia nr.8) și avea ambele boghiuri deraiate.

*foto nr.3 - poziția locomotivei*

Roțile din partea dreaptă erau îngropate în prisma de piatră spartă până la partea inferioară a traversei boghiului.

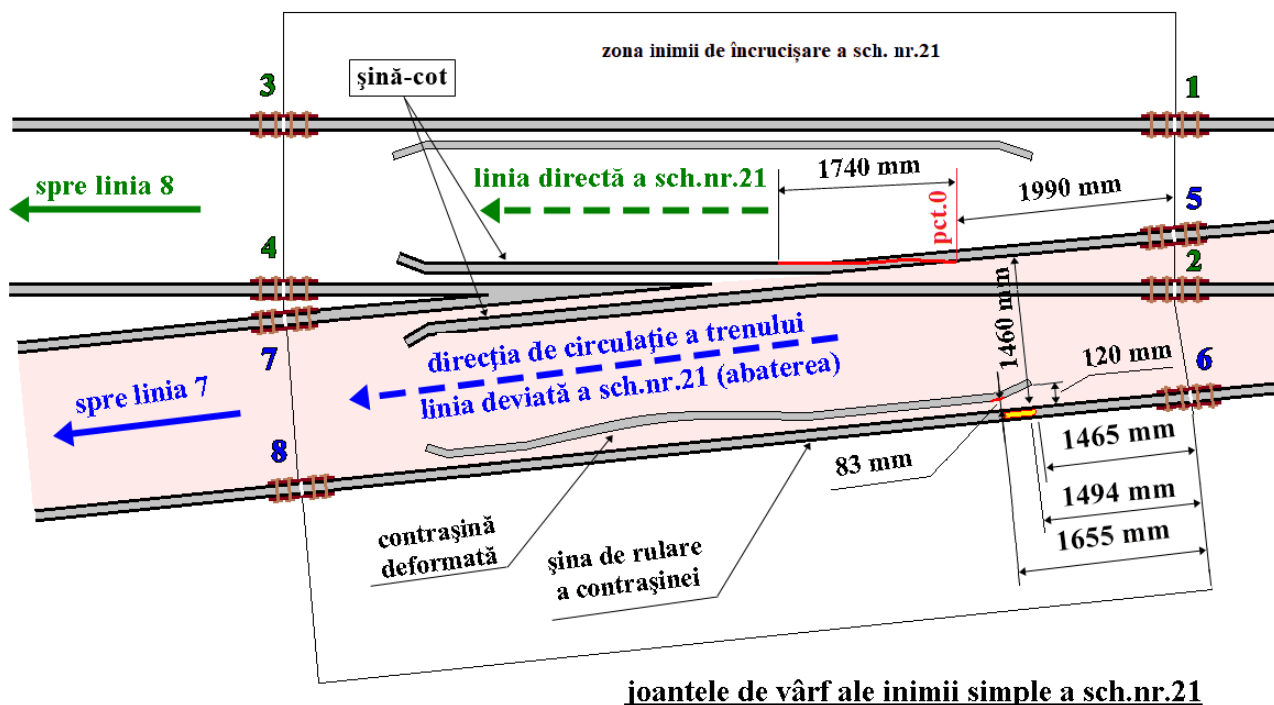
Urme lăsate de roțile materialului rulant pe sch. nr.21, în sensul de mers al trenului, au fost identificate pe ansamblul „inimă simplă de încrucișare” (zona inimii simple - foto nr.4). Acestea încep după joantele de pe direcția „abatere” de la vârful inimii simple de încrucișare (joantele nr.3 și nr.4).

Distanța de la joanta din partea stângă, de pe direcția „abatere” de la vârful inimii simple (joanta nr.4), până la capătul contrașinei de pe această direcție măsurată pe șina de rulare a contrașinei din dreptul inimii, este de 1494 mm.

**pct.0 - punctul de escaladare a flancului activ al ciupercii șinei-cot al liniei deviate**

**1, 2 - joantele de pe linia directă**

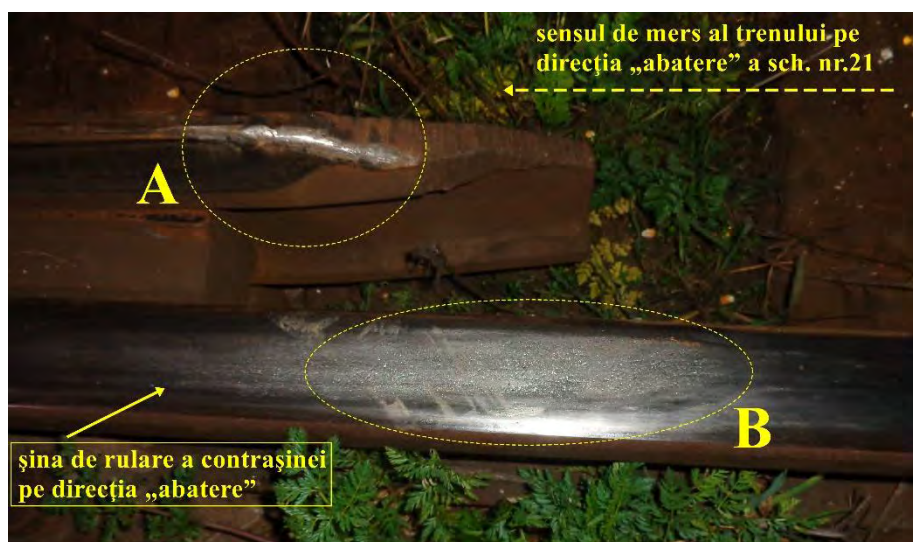
*foto nr.5*

Capătul contrașinei dinspre joanta de vârf a inimii, de pe direcția abatere, prezenta urma de teșire (rotunjire) a muchiei superioare dinspre șina de rulare (foto nr.5-detaliul A).

Pe șina de rulare, din ansamblul contrașină de pe direcția „abatere”, pe suprafața de rulare a ciupercii șinei a fost identificată o amprentă specifică frecării a două suprafețe metalice (foto nr.5-

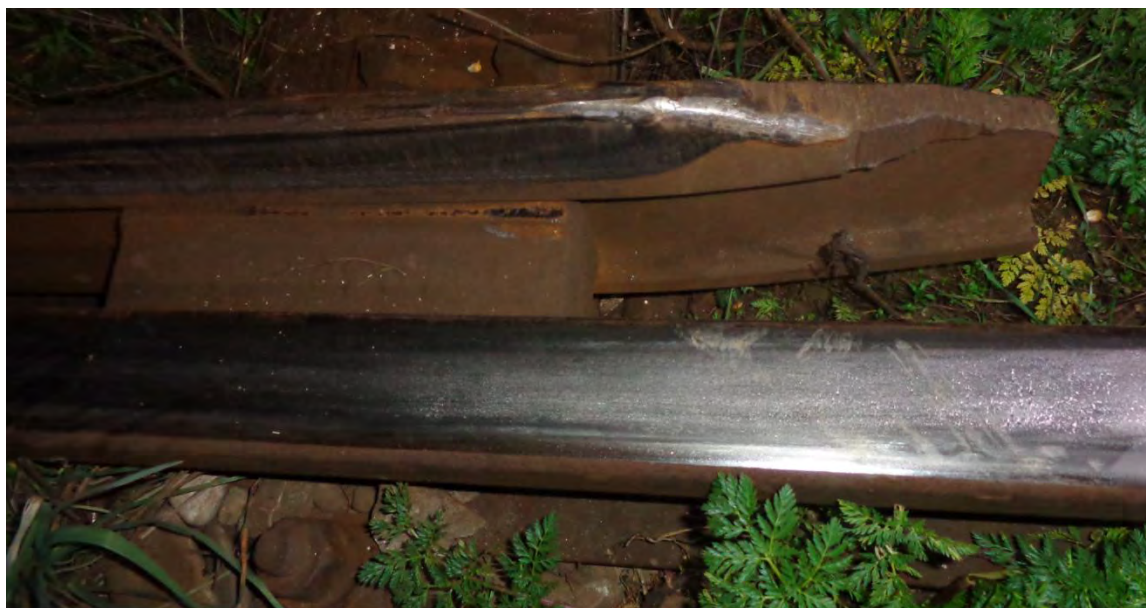
*foto nr.6*

Pe prima pană metalică de la capătul contrașinei dinspre joanta de vârf a inimii, pe fața superioară a acesteia a fost identificată urmă de frecare în lungul penei lăsată de umărul contrașinei care sprijină pe această pană, ca urmare a deplasării acesteia spre axul căii.

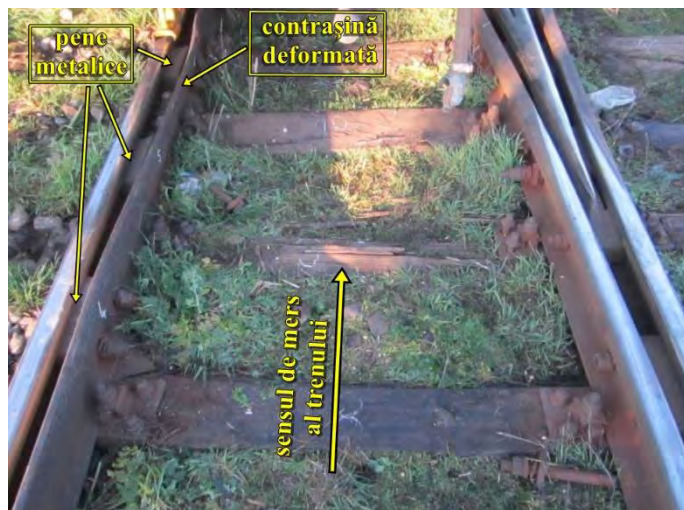
Contrașina avea urme de frecare continuă pe fața dinspre șina de rulare începând de la zona evazată a capătului dinspre joanta de vârf a inimii spre capătul opus și era deformată pe distanța cuprinsă între pana a 4-a și a 6-a.

*foto nr.7 – contrașina deformată*

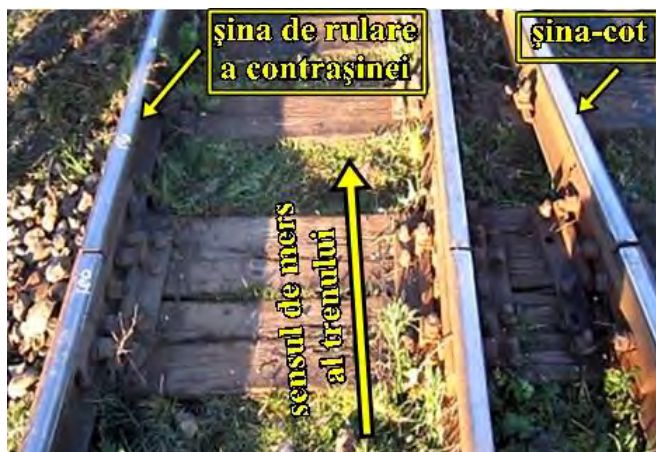
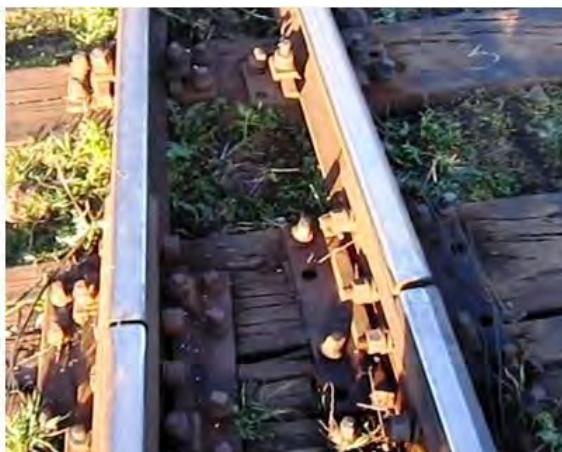
Poziția plăcii metalice nu permitea montarea în interiorul căii de rulare a elementelor sistemului de prindere tip K pentru fixarea tălpilor șinelor de placa metalică.

*foto nr.8 - direcția,, abatere” traversele din zona joantei de vârf a inimii*

*foto nr.8 - detaliu*

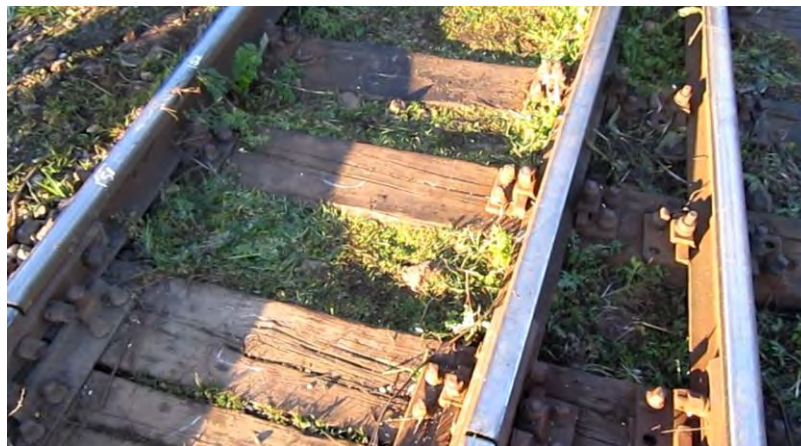
Tirfoanele existente la placa metalică de la traversa nr.3, pe care sprijină șina-cot nu erau strânse, iar capetele acestora erau, de asemenea, înclinate înspre exteriorul căii de rulare.

*foto nr.9 - traversa nr.3*

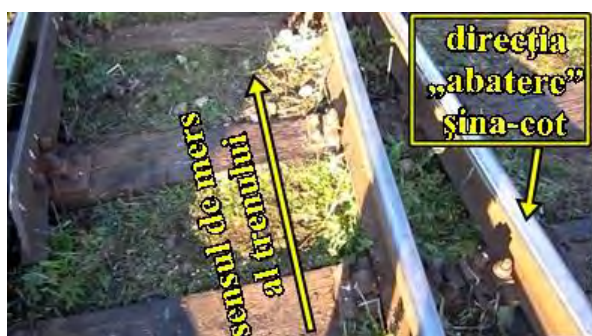
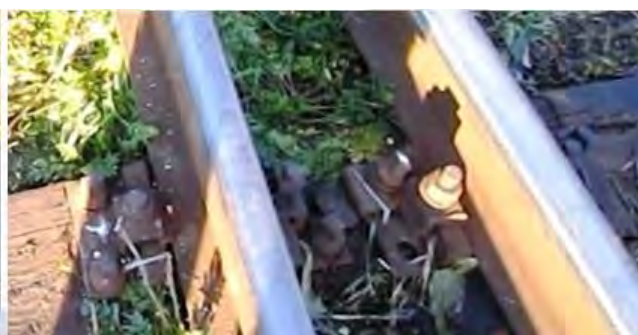
Traversa nr.4 - cele două tirfoane nu erau strânse, iar capetele acestora erau înclinate înspre exteriorul căii de rulare.

*foto nr.10 - direcția „abatere” - șina-cot și traversa nr.4*

*foto nr.10 - detaliu*

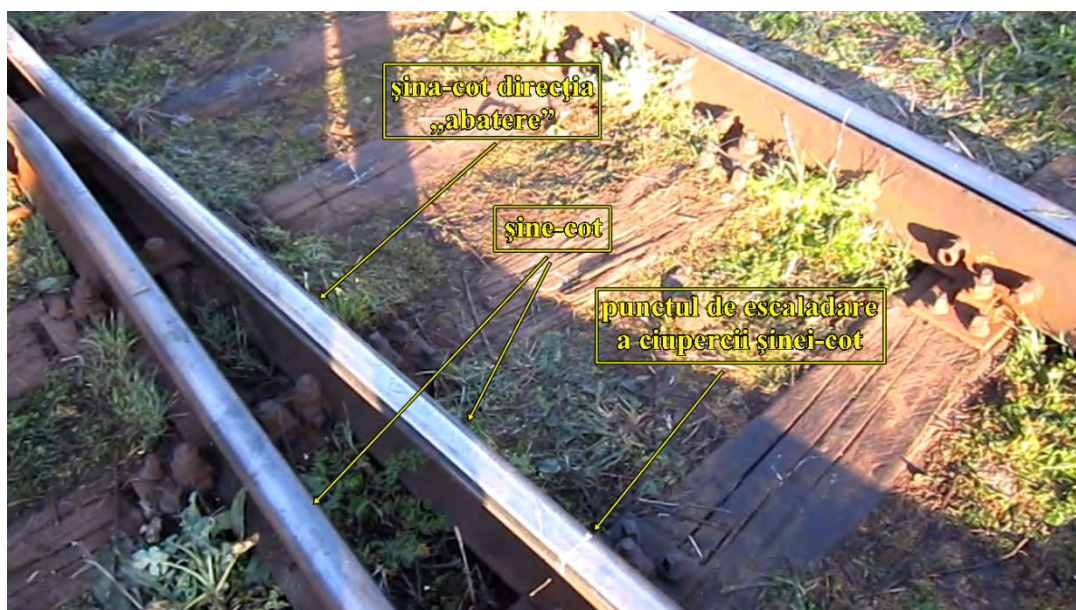
*foto nr.11*

Traversele nr.6 și nr.7 erau putrede pe zona centrală sub plăcile metalice speciale care susțin cele două șine-cot. Amprelele lăsate pe suprafețele acestor traverse indică faptul că sub circulație șina-cot corespunzătoare direcției „abatere” se deplasa înspre partea dreaptă față de direcția de mers a trenului (în sensul creșterii valorii ecartamentului căii pe direcția „abatere”).

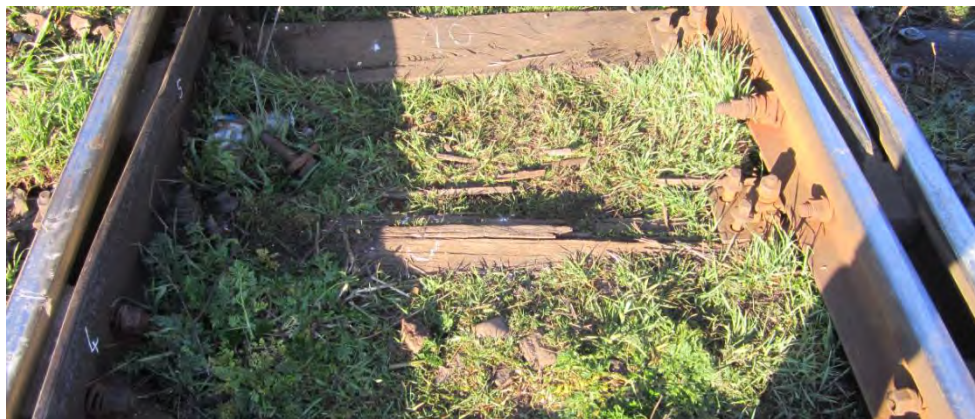
*foto nr.12*

Traversa nr.9 care susține zona corsetului inimii simple de încrucișare a schimbătorului de cale era putredă.

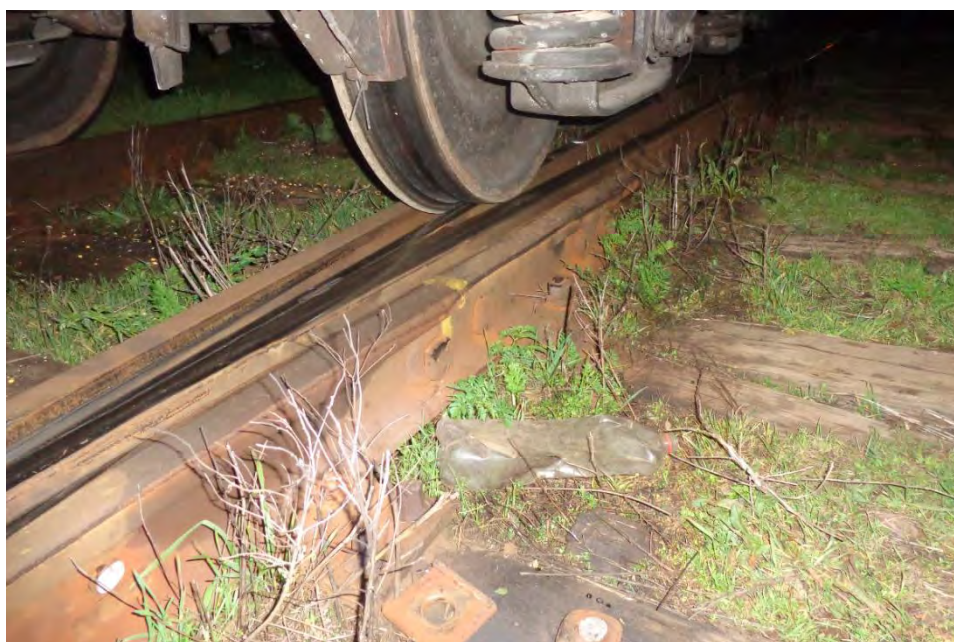
*foto nr.13*

Traversa nr.11 era putredă și crăpată pe zona centrală unde este poziționată a treia placă specială pe care sprijină inima simplă de încrucișare a schimbătorului de cale.

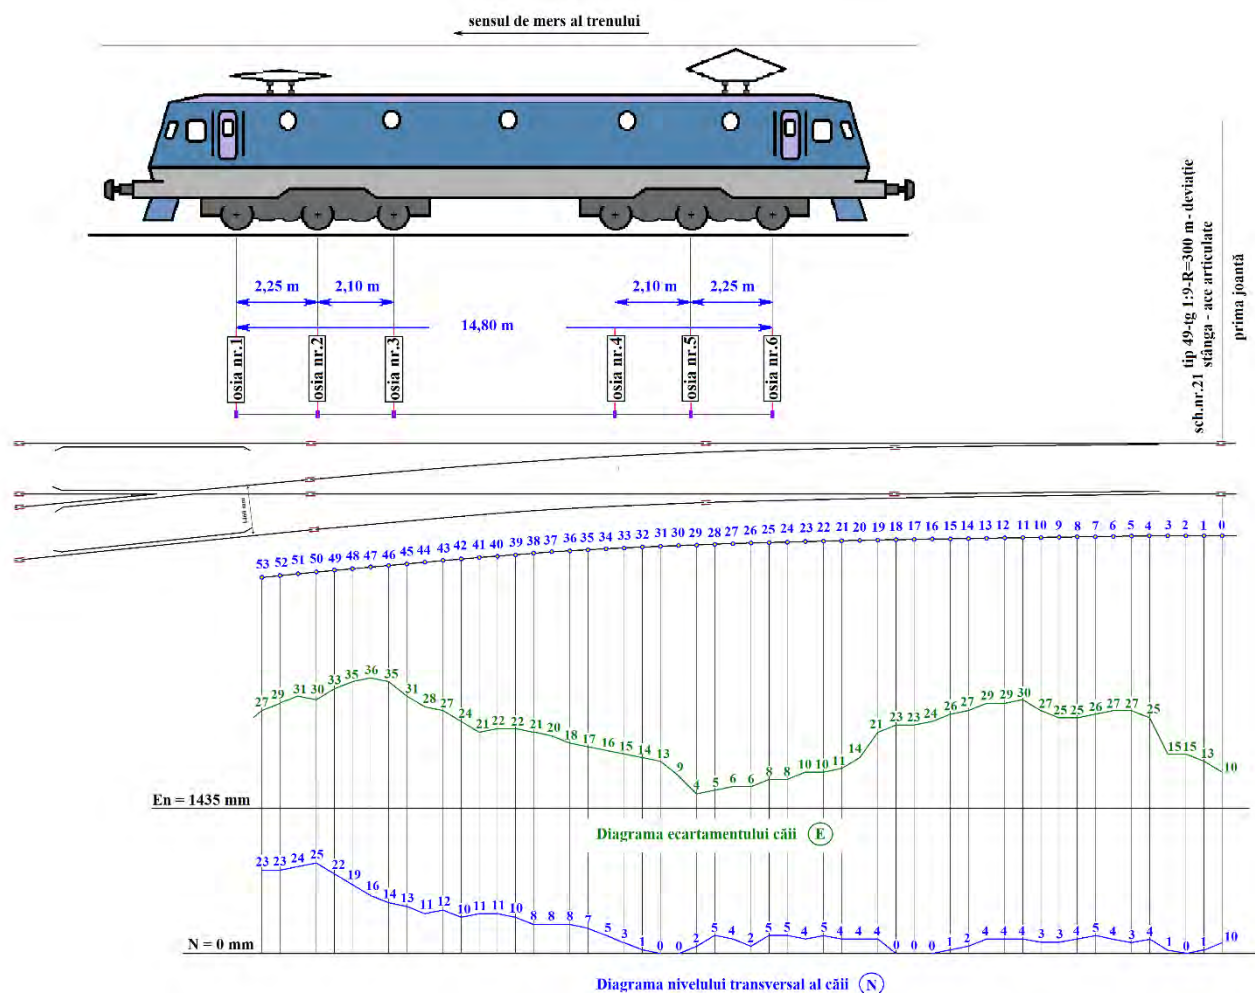
foto nr.14

Suprafețele de rulare ale șinelor unui schimbător de cale trebuie să fie în același profil transversal, toleranța admisă pentru nivelul transversal în cazul schimbătoarelor de cale amplasate pe linii de primiri și expedieri fiind de  $\pm 5$  mm.

La diagrama nivelului transversal se observă că în punctele aflate după joanta care face legătura între contraacul curb și șina de legătură valorile nivelului transversal al căii depășesc toleranțele admise.

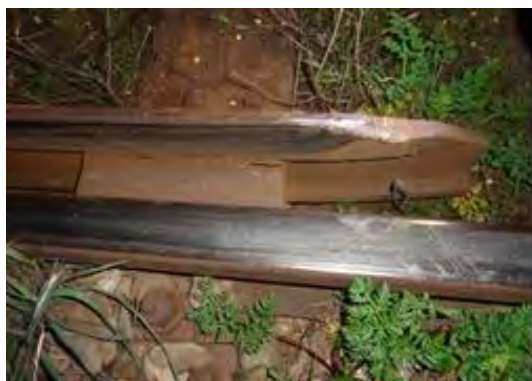
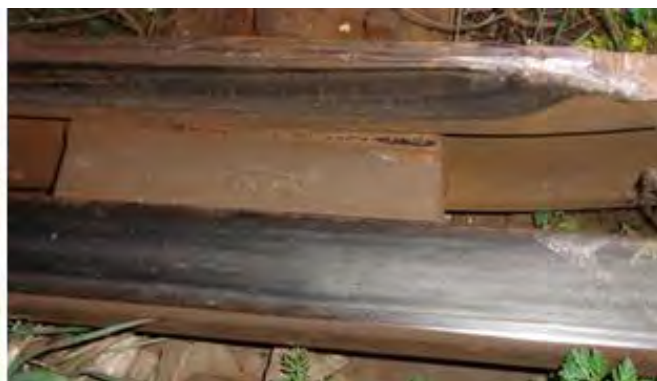
- a) pe fața laterală activă a contrașinei este o urmă continuă de frecare a acesteia (luciu metalic);
  - b) pe umărul superior al primei metalice, pe toată lungimea acestei pene, a fost constatată o urmă de frecare ca urmare a împingerii contrașinei înspre axul căii;

*foto nr.15*

*foto nr.15 - detaliu*

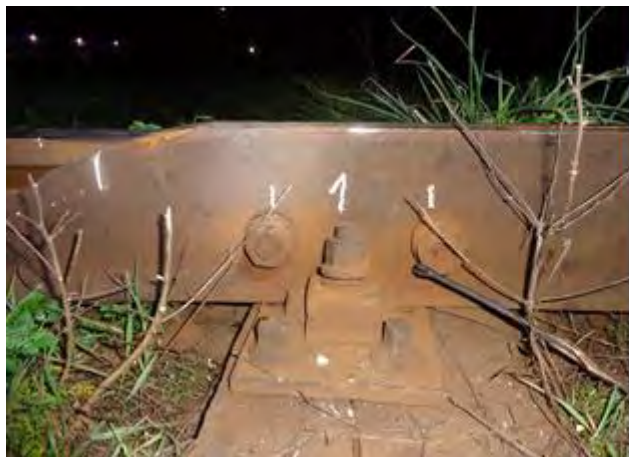
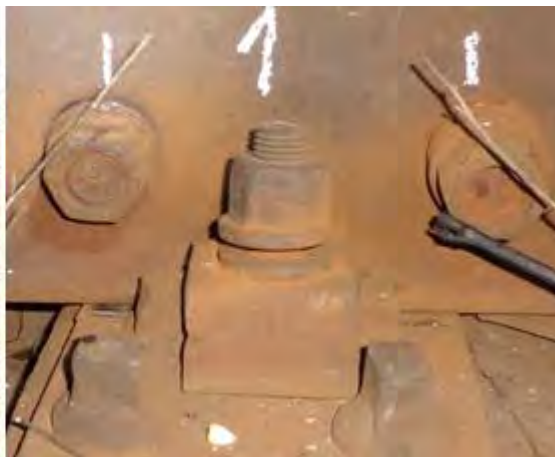
- c) pe fața superioară a plăcii metalice pe care sprijină contrașina în dreptul primei pene, au fost observate amprente de frecare a părții inferioare a contrașinei ca urmare a forțelor orizontale care au acționat asupra acesteia în timpul circulației materialului rulant

*foto nr.16*

*foto nr.16 - detaliu*

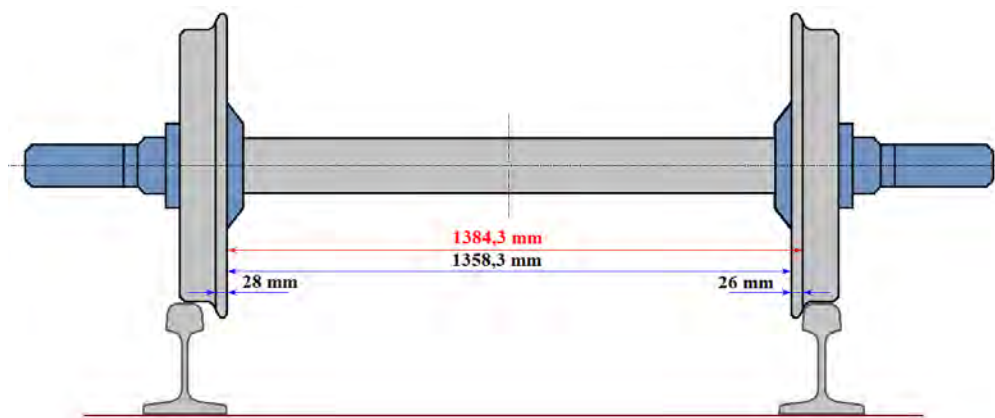
*foto nr.17*

- b) la verificarea dimensională a primei osii de la primul boghiu (în sensul de mers) al locomotivei s-a constatat că, distanța între fețele interioare ale roților era de 1358,3 mm, iar grosimile buzelor roților aveau valorile de 26 mm-la roata din partea dreaptă și 28 mm-la roata din partea stângă (foto nr.17).

Conform Regulamentului de exploatare tehnică feroviară nr.002, distanța între fețele interioare ale roților aceleiași osii trebuie să fie cuprinsă între 1357 mm și 1363 mm.

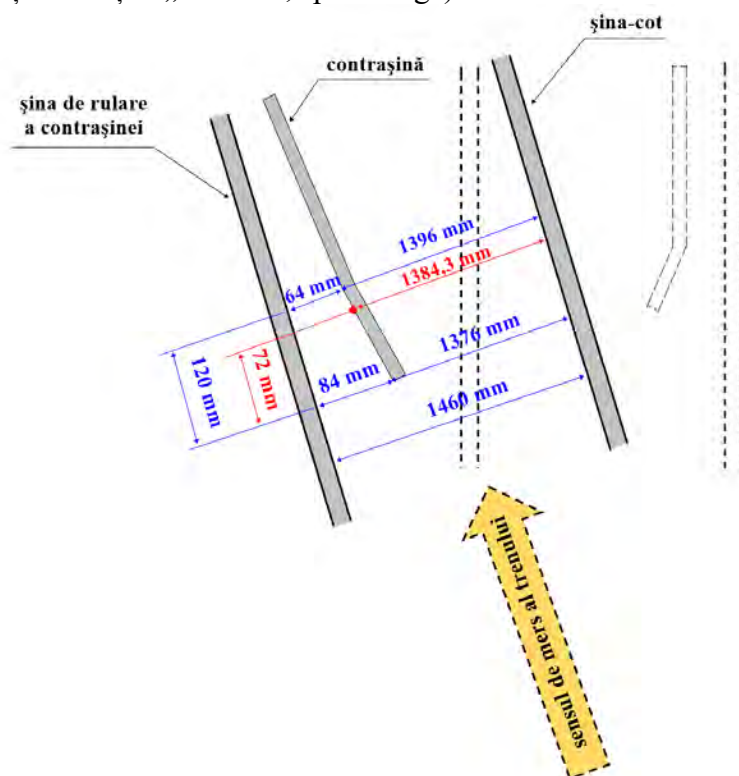
3. Pentru verificarea înscrierii primei osii a locomotivei pe direcția „abatere” a inimii simple de încrucișare a sch. nr.21 s-au avut în vedere valorile elementelor geometrice desenul de mai jos:

- a) valoarea ecartamentului căii măsurat în stare statică la capătul contrașinei 1460mm;

- b) valorile proiectate pentru realizarea jgheabului de la capătul contrașinei dinspre joantele de vârf de pe direcția „abatere” ale inimii simple de încrucișare a sch. nr.21, respectiv 84 mm și 64 mm;
- c) valoarea distanței măsurată între fețele interioare ale roților primei osii (în sensul de mers) a locomotivei;
- d) valoarea măsurată a grosimii buzei roții din partea dreaptă de 26 mm (sch. nr.21 are deviația direcției „abatere”, spre stânga).

*foto nr.18 detaliu - înscrierea primei osii a locomotivei în „abatere” pe zona inimii simple a sch.nr.21*
