RAPORT DE INVESTIGARE

privind accidentul feroviar produs la data de 20.06.2018,
pe raza de activitate a Sucursalei Regionale CF Cluj, în stația CFR Dej Triaj,
prin deraierea vagonului nr.31530670031-3, aflat în compunerea trenului de marfă nr.42695

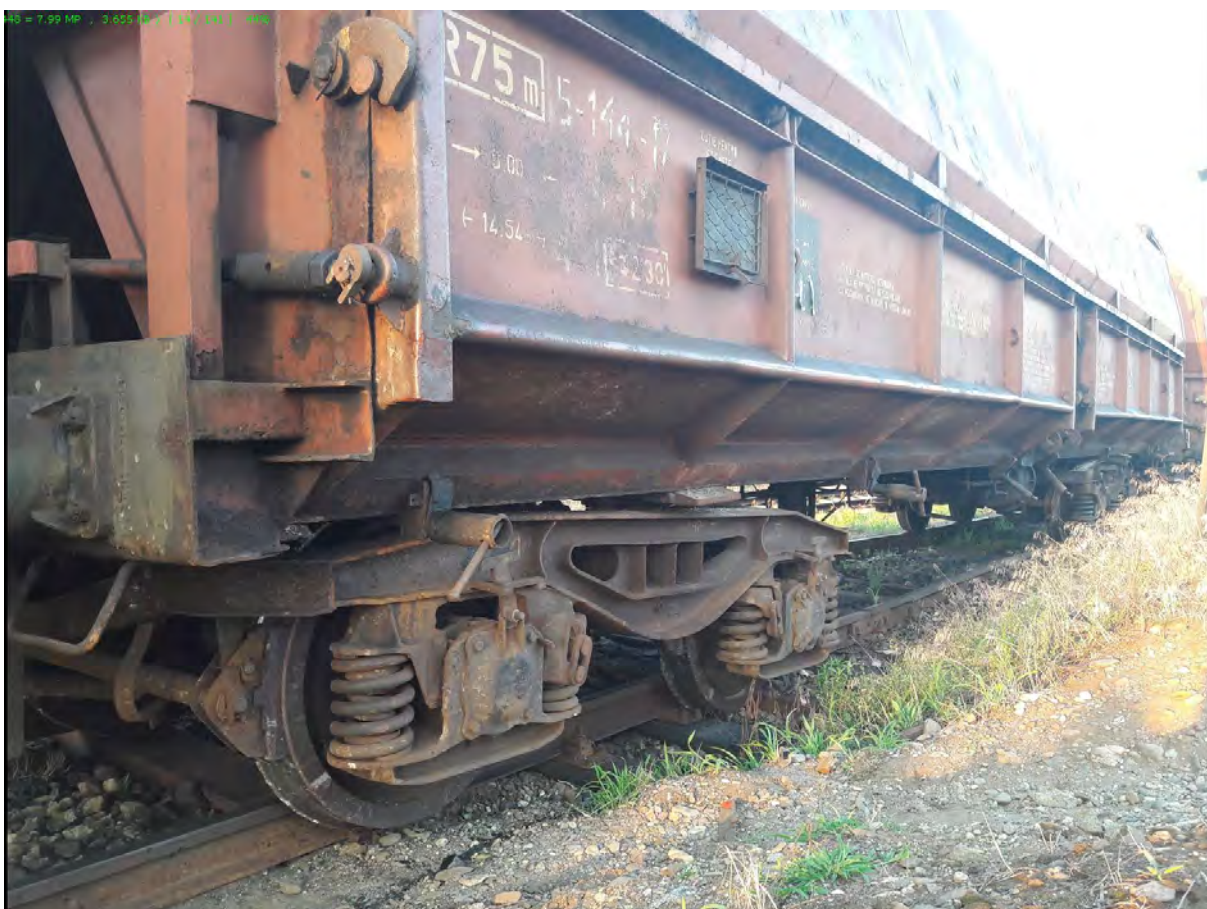
Figura 2 – boghiul deraiat al vagonului nr.31530670031-3

Trenul de marfă nr.42695 a circulat cu primul boghiu al vagonului nr.31530670031-3 în stare deraiată o distanță de aproximativ 30 m.

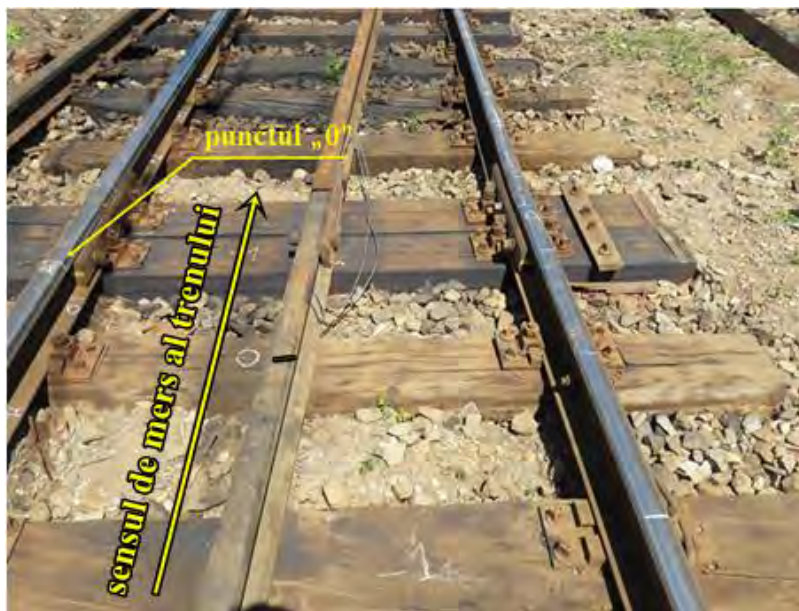
Figura nr.4 – urme identificate pe șine

- această urmă a fost notată cu lit.A și se afla la o distanță de 380 mm înaintea rostului izolat electric. Membrii comisiei au stabilit că pct.A este și punctul primei urme a deraierii, fiind notat și cu cifra 0, în cadrul punctelor în care au fost efectuate verificări prin măsurare a ecartamentului, nivelului transversal al căii, al săgeților curbei schimbătorului de cale și a uzurii șinei firului exterior al curbei acestui schimbător;

- tot din punctul B, începea, aproximativ din mijlocul suprafeței de rulare a ciupercii șinei o altă urmă care se continua pe aceasta, înspre flancul inactiv al ciupercii șinei (înspre exteriorul căii) până în dreptul punctului notat cu litera C. Din punctul C această urmă continua cu o urmă de lovire a primului șurub vertical din exteriorul căii de la prima traversă întâlnită;

- raportat la punctul A, urmele din punctele B și C se află la 3.325 mm-pct.B și la 4.115 mm-pct.C.

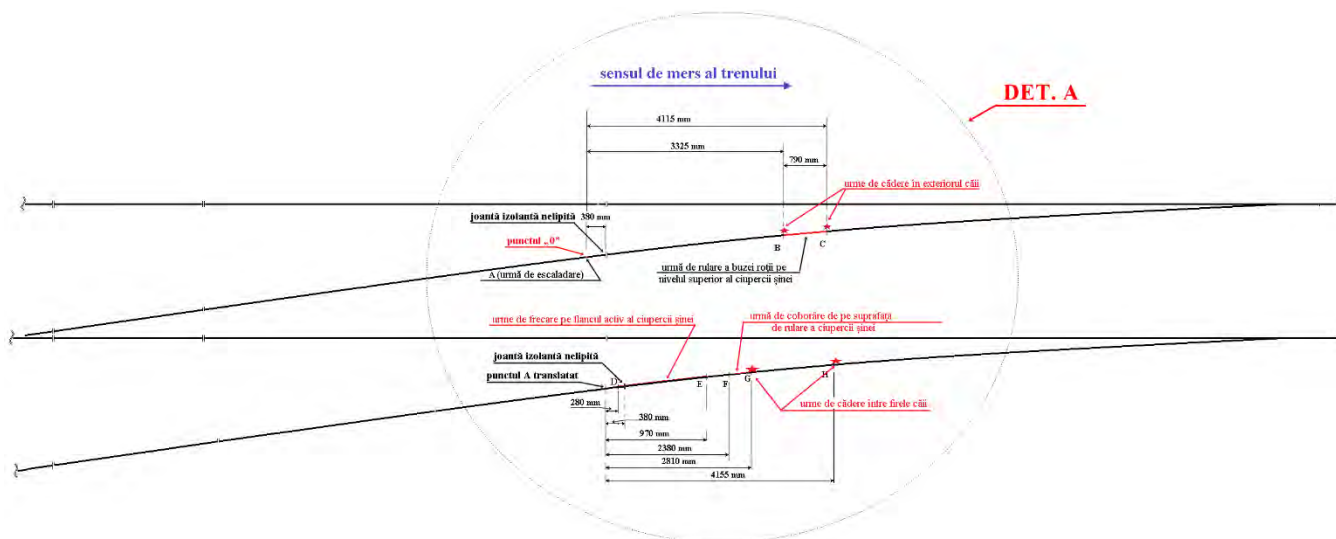
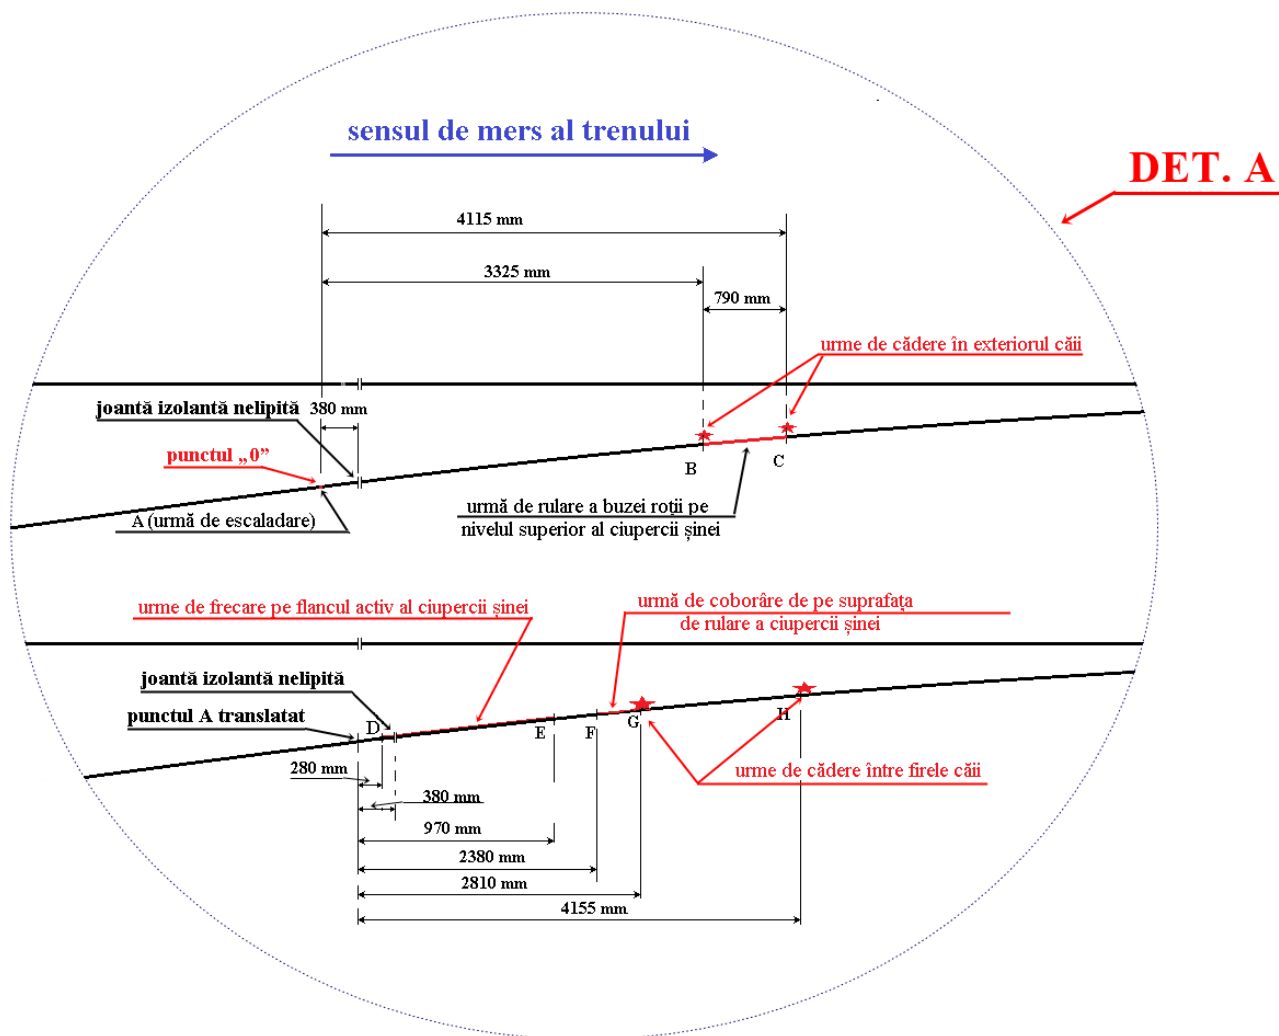
Figura 5 – schița producerii deraierii (urmele deraierii)

- de la punctul E până la punctul F nu se mai observă nici o urmă de deraiere;
 - din punctul F până în punctul G, pe o distanță de 430 mm, s-a constatat o urmă de coborâre de pe suprafața de rulare a ciupercii șinei spre flancul activ al acesteia;

- punctul H este un alt punct de cădere a roții între firele căii și se află la o distanță de 1.345 mm față de punctul G.

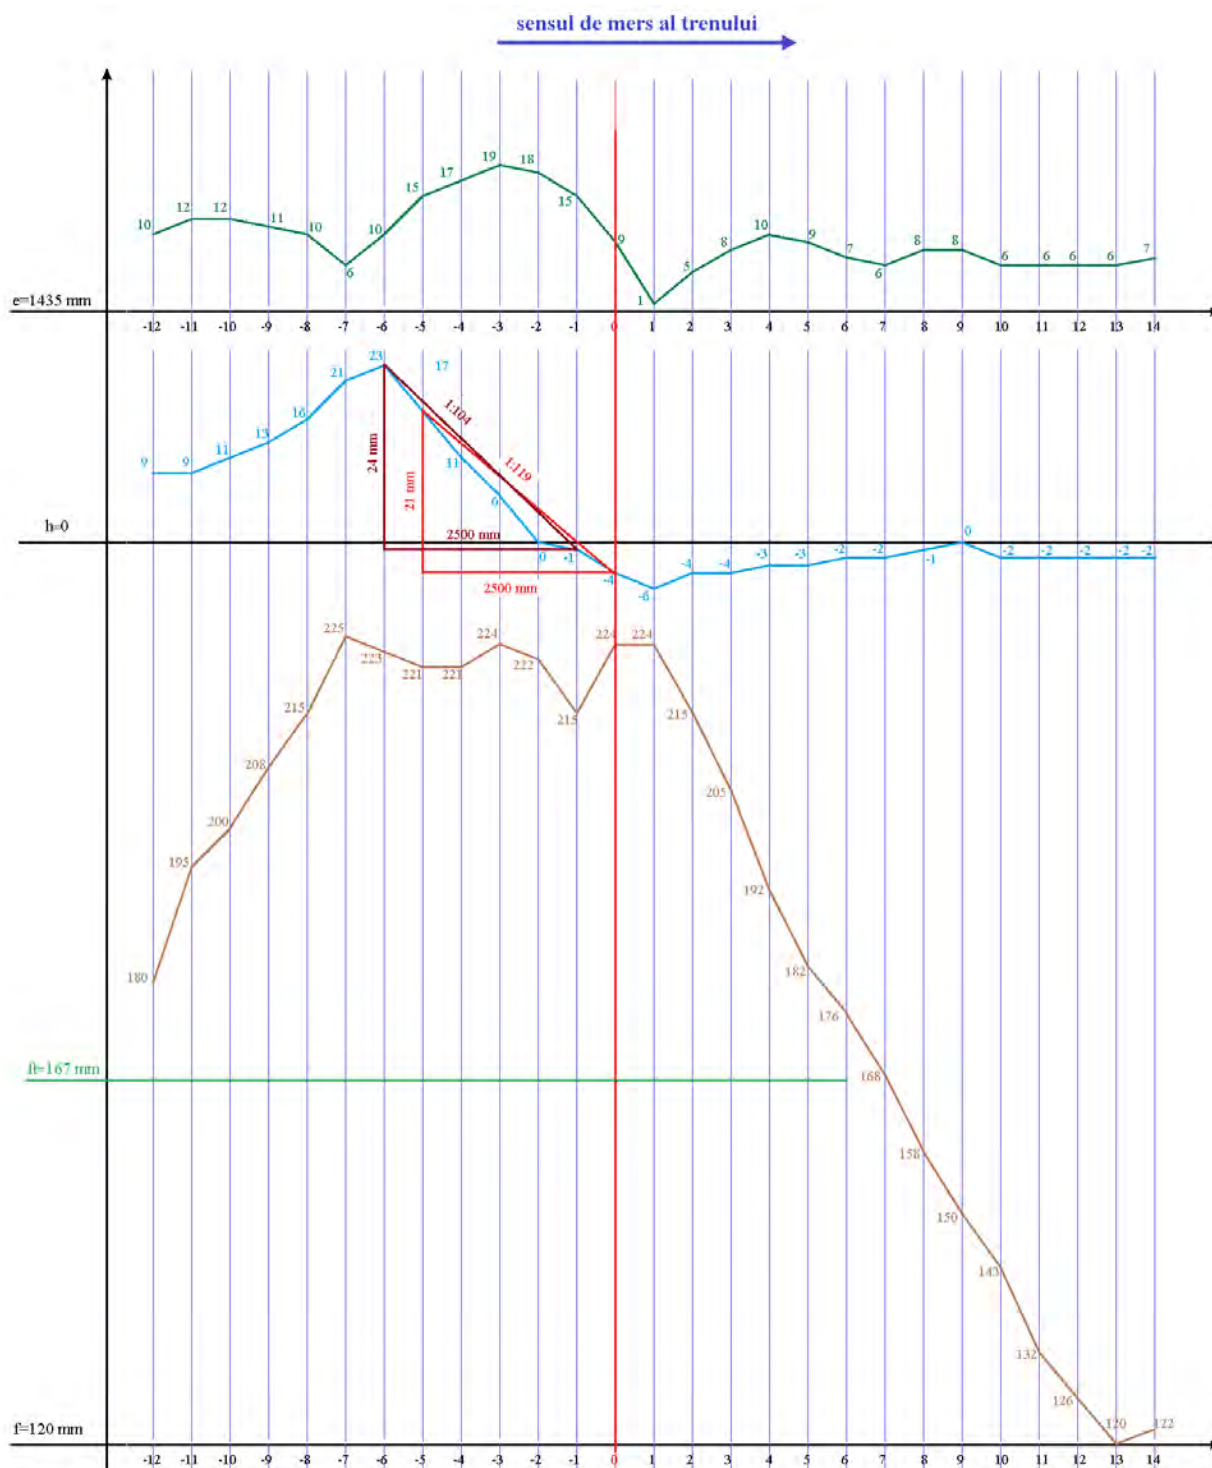
Figura 6 -Diagrame de ecartament, nivel transversal și săgeți

- variația ecartamentului maxim admisă în exploatare (2 mm/m), analizată în baza longitudinală de măsurare a torsionării căii de 2,5 m, a fost depășită între punctele: „-9” și „-4”; „-8” și „-3”; „7” și „-2”; „-5” și „0”; „-4” și „+1”; „-3” și „+2”; „-2” și „+3”;
- variația ecartamentului între punctele nr.-5 și nr.0 avea valoarea de 2,4 mm/m, iar între punctele nr.-4 și nr.+1 variația ecartamentului era de 6,4 mm/m. **Variația ecartamentului între punctele „-1” și „+1” era de 14 mm/m.**

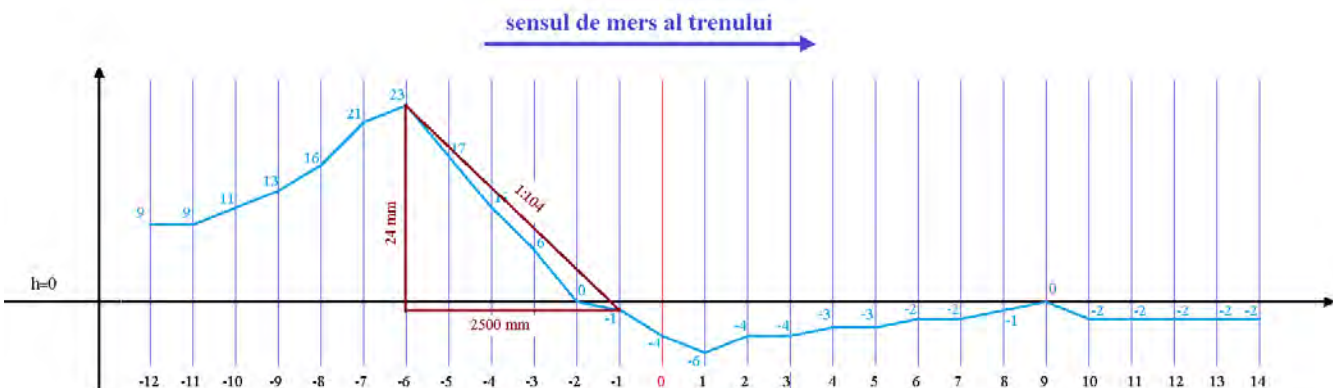
Figura 7 -Diagrame de nivel transversal

- au fost constatate depășiri ale valorii maxime admise a torsionării căii, prevăzute la art.7, pct. A.4 din *Instrucția de norme și toleranțe pentru construcția și întreținerea căii-linii cu ecartament normal, nr.314/1989, pentru circulația și manevra trenurilor*. Astfel înclinarea rampei defectului între punctele de măsurare „-5” și „0” avea valoarea de **1:119**, și între punctele „-6” și „-1” de **1:104**.

- **între punctele de măsurare nr.„-6” și „0” au fost depistate două zone în care înclinarea rampei defectului (torsionării căii) era mai mare decât valoarea maximă admisă pentru circulația trenurilor (1:166)**, valoare prevăzută la art.7.A.4. din *Instrucția de norme și toleranțe pentru construcția și întreținerea căii-linii cu ecartament normal nr.314/1989*;

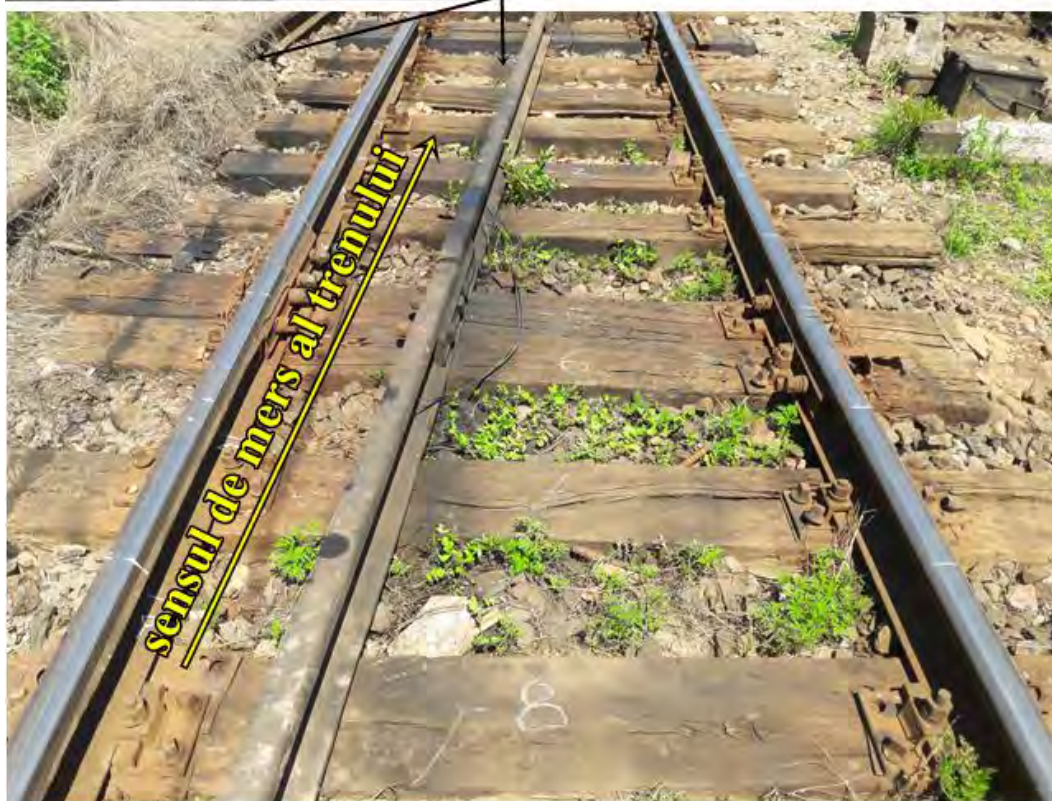
Figura nr.8 -Starea tehnică a suprastructurii căii

- uzurile verticale ale șinei se încadrau în limitele toleranțelor prevăzute în Tabelul I din „Prescripții tehnice privind măsurarea uzurilor verticale și laterale a șinelor de cale ferată”, ediția 1987;
- uzurile laterale ale șinei au depășit, în punctele de măsurare nr.-10, -9 și -8, uzurile laterale limite admise, uzuri limită prevăzute în Tabelul IV din „Prescripții tehnice privind măsurarea uzurilor verticale și laterale a șinelor de cale ferată”, ediția 1987.

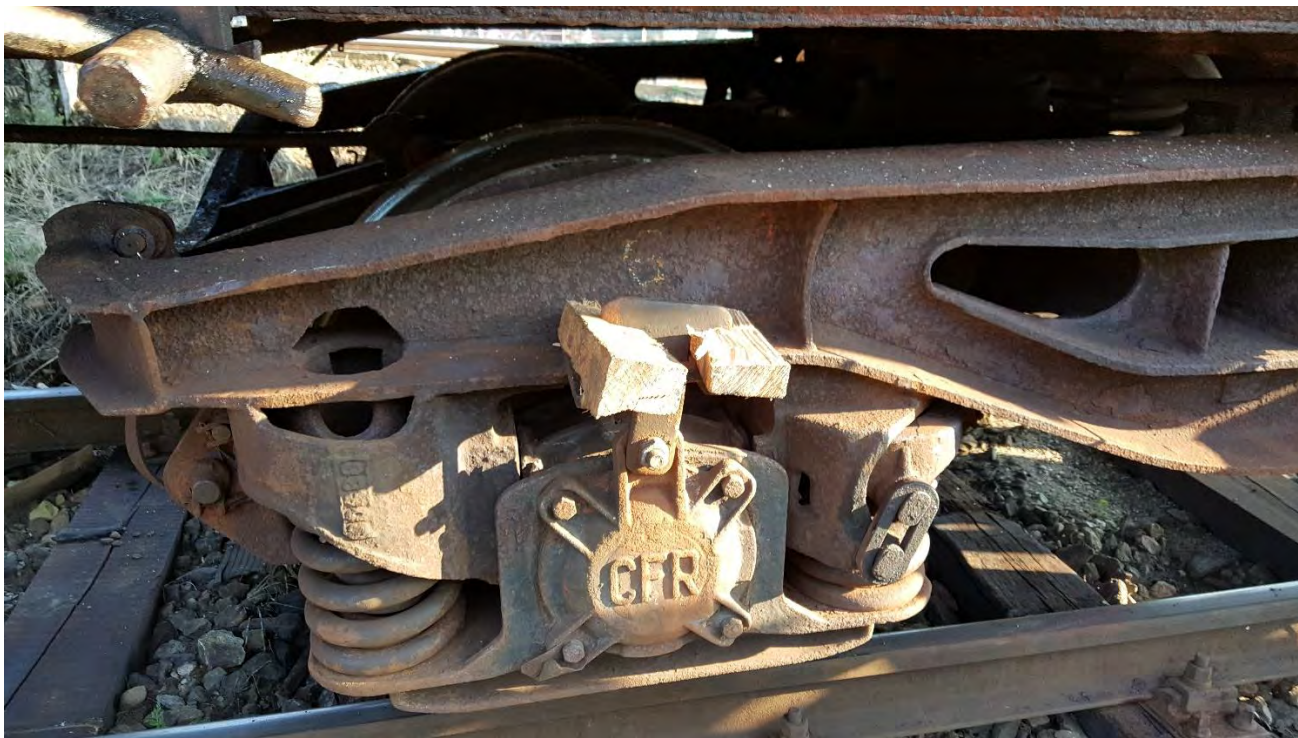
- cotele și dimensiunile măsurate la osiile deraiate și la celelalte părți și subansamble ale vagonului se încadrau în limitele admise, în exploatare, pentru vagoane de marfă prin *Instrucțiunile nr.250/2005*;
- atât șasiul vagonului, cât și ambele cadre de boghiu prezentau urme pronunțate de coroziune ca urmare acțiunii mărfii transportate în aceste vagoane (sare vrac). Din datele furnizate de operatorul de transport feroviar (SNTFM „CFR Marfă” SA) acest vagon a fost folosit numai la transportul de sare vrac începând cu data de 18.03.2015 (*foto nr. 1*);

Foto nr.1 – urme de coroziune puternică a cadrului de boghiu

- torsionarea cadrului boghiului deraiat a fost favorizată de:
 - coroziunea foarte accentuată a acestui subsansamblu ca urmare a transportării (o perioadă îndelungată), în vrac, a sării (marfă puternic corozivă), în vagoane ce nu sunt protejate împotriva coroziunii;
 - șocurilor puternice transmise către acest subsansamblu în timpul rulării vagonului în stare deraiată, în urma deraierii produse la data de 25.04.2018.
- în aceste condiții, la circulația pe zona schimbătorului de cale nr.15A, acest defect a contribuit la creșterea raportului dintre forța de conducere și sarcina care acționau pe roata atacantă peste limita de stabilitate la deraiere, în final contribuind la escaladarea flancului activ al ciupercii șinei de legătură de pe firul exterior al curbei schimbătorului de cale de către buza acestei roți și, apoi, la deraierea acesteia.

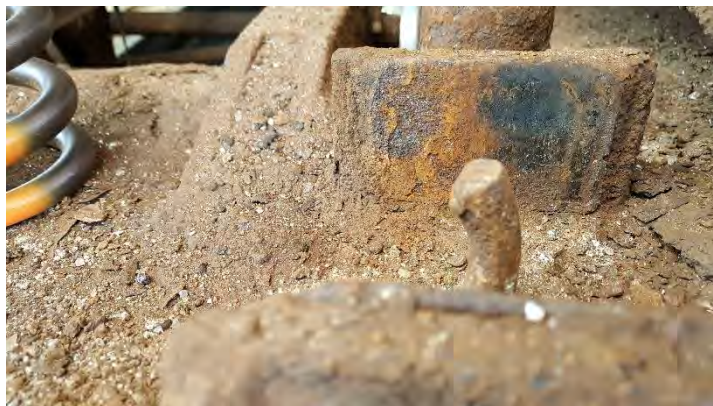
Foto nr.2

- la glisierele elastice ale boghiului:
 - cea poziționată pe partea stângă în sensul de mers a trenului - urme normale de frecare, arcul dinspre roata nr.7 rupt în zona primei spire din partea inferioară (ambele bucăți de arc găsite la această glisieră), bolțul de

- ghidare al glisierei elastice (de pe cadrul de boghiu) era îndoit (*foto nr.2*), iar urmele lăsate de acest bolț pe gaura din glisiera elastică nu aveau un aspect lucios intens;
- cea poziționată pe partea dreaptă în sensul de mers a trenului – urme normale de frecare, arcul dinspre roata nr.8 rupt în zona primei spire din partea inferioară (ambele bucăți de arc găsite la această glisieră).
