AGENȚIA DE INVESTIGARE FERROVIARĂ ROMÂNĂ - AGIFER

RAPORT

**privind investigația accidentului feroviar
produs la data de 30.06.2018 în stația CFR Roșiori Nord,**

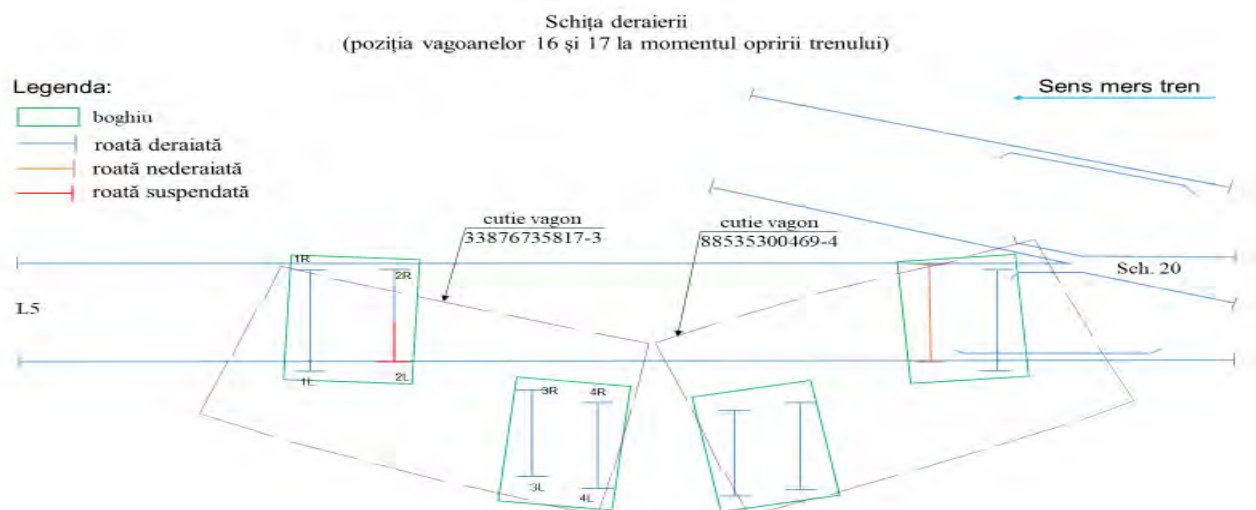
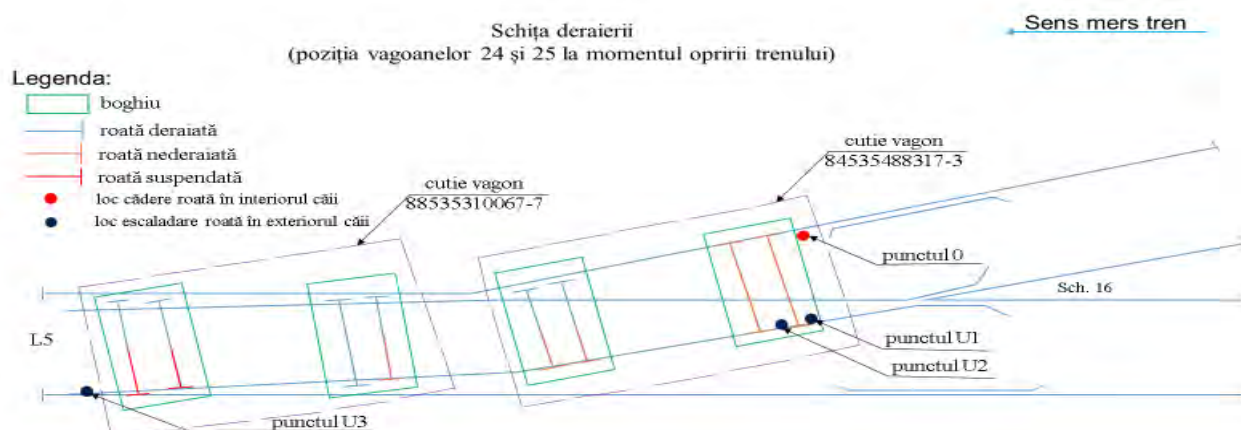
fig. 2,3- poziția boghiurilor vagoanelor 16-17, respectiv 24-25, din compunerea trenului la momentul opririi trenului

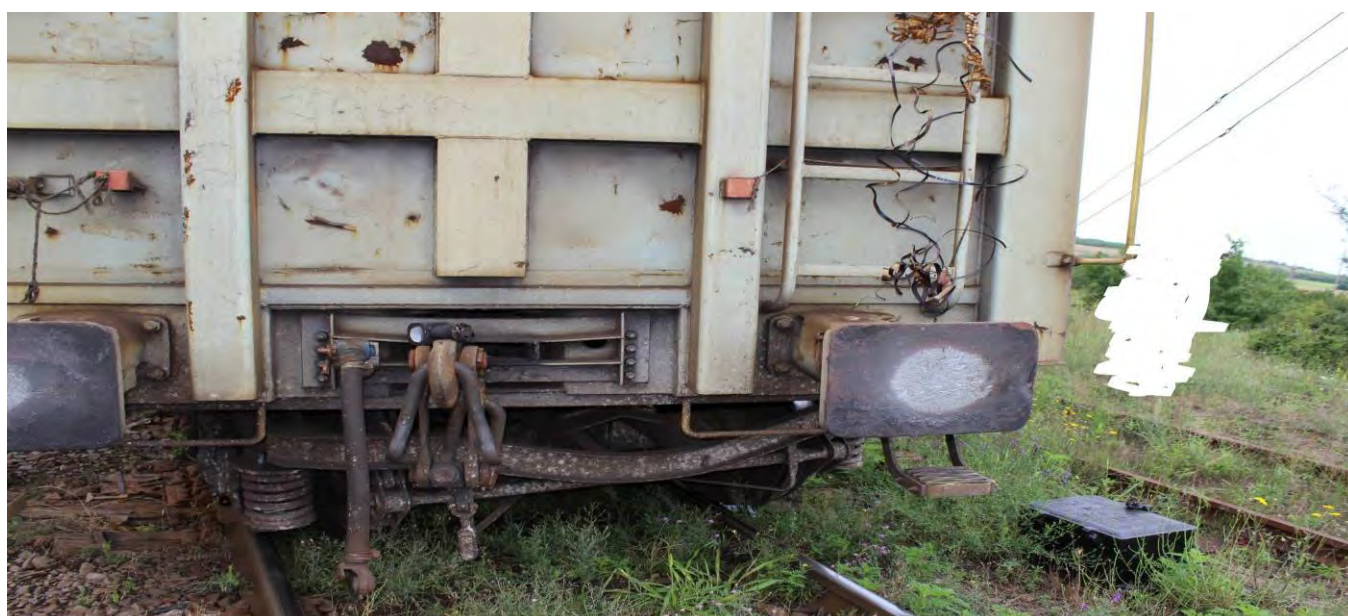
foto 1: poziția boghiului I al vagonului aflat al 16-lea în compunerea trenului, după deraiere

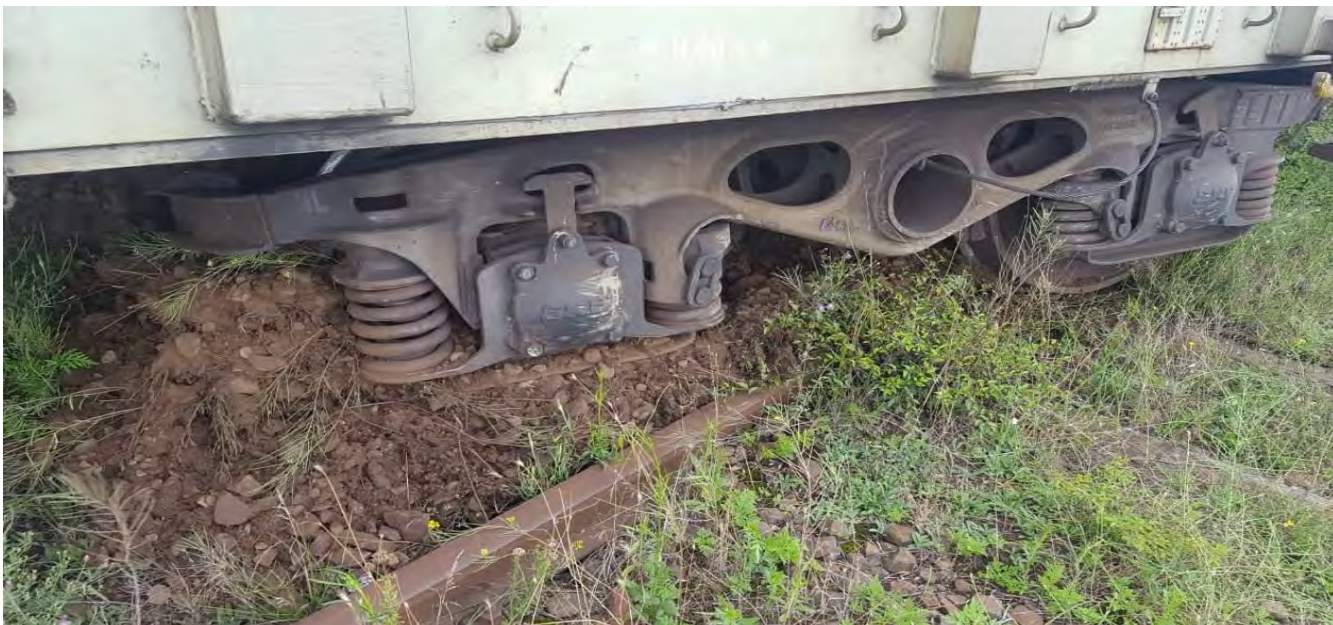
foto 2: poziția boghiului II al vagonului aflat al 16-lea în compunerea trenului, după deraiere

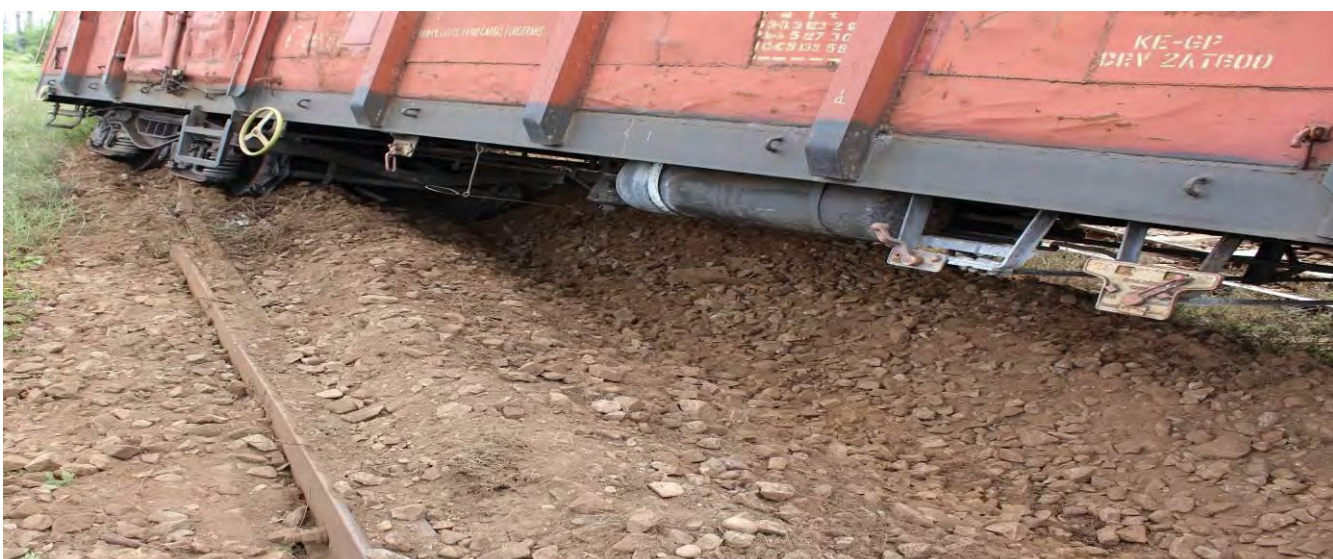
foto 3: poziția boghiului I al vagonului aflat al 17-lea în compunerea trenului, după deraiere

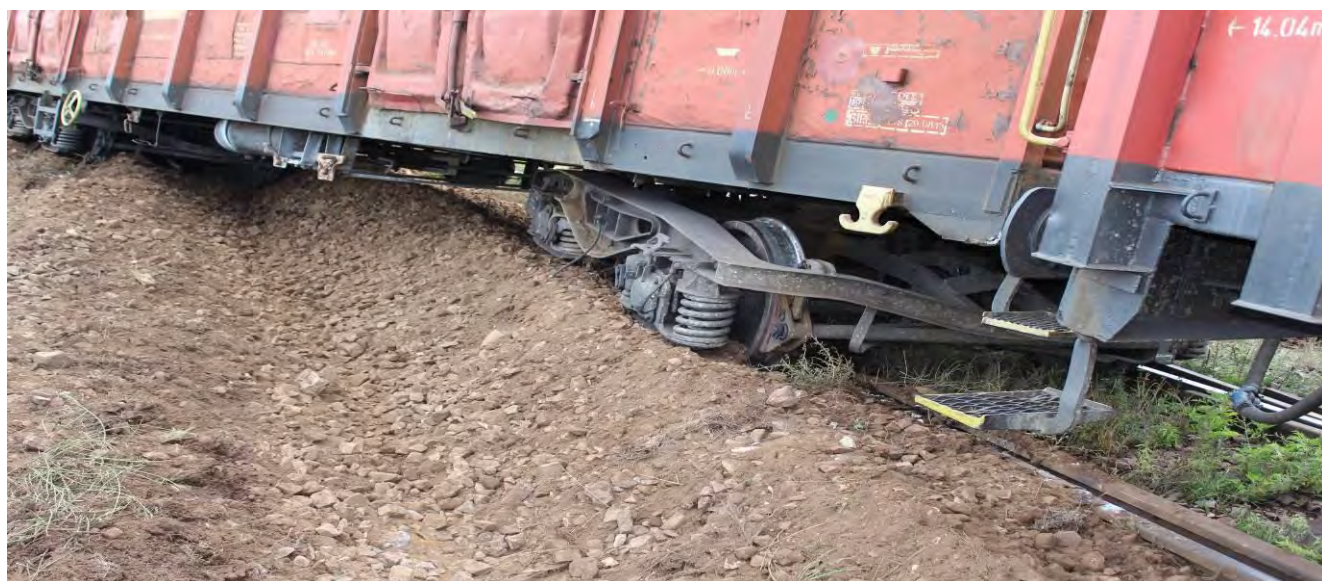
foto 4: poziția boghiului II al vagonului aflat al 17-lea în compunerea trenului, după deraiere

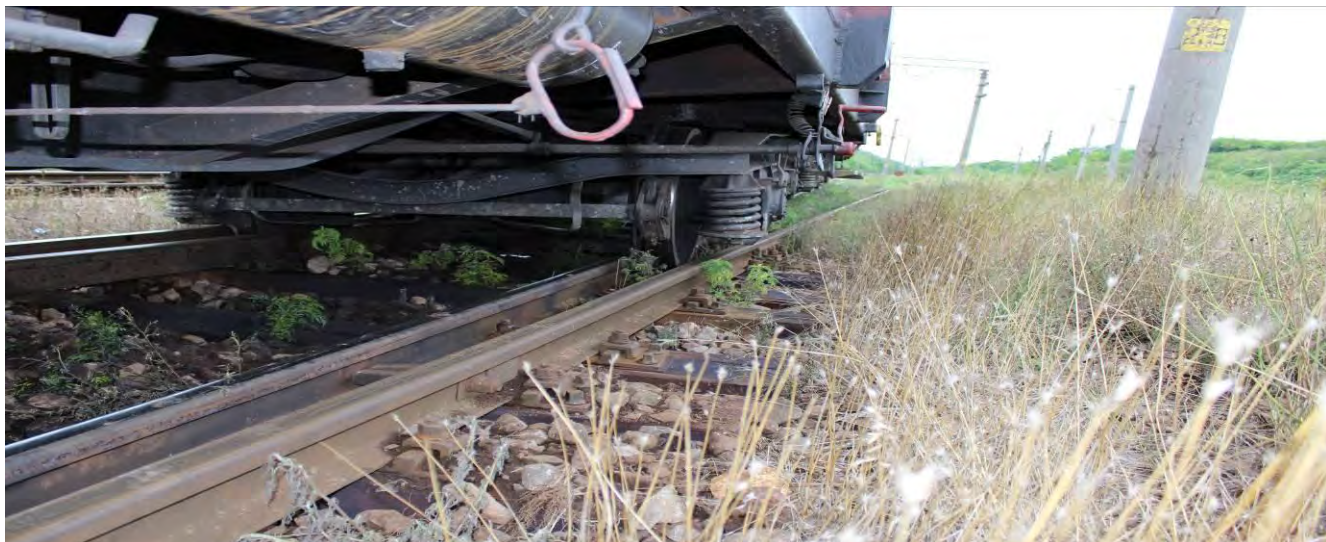
foto 5: poziția boghiului II al vagonului aflat al 24-lea în compunerea trenului, după deraiere

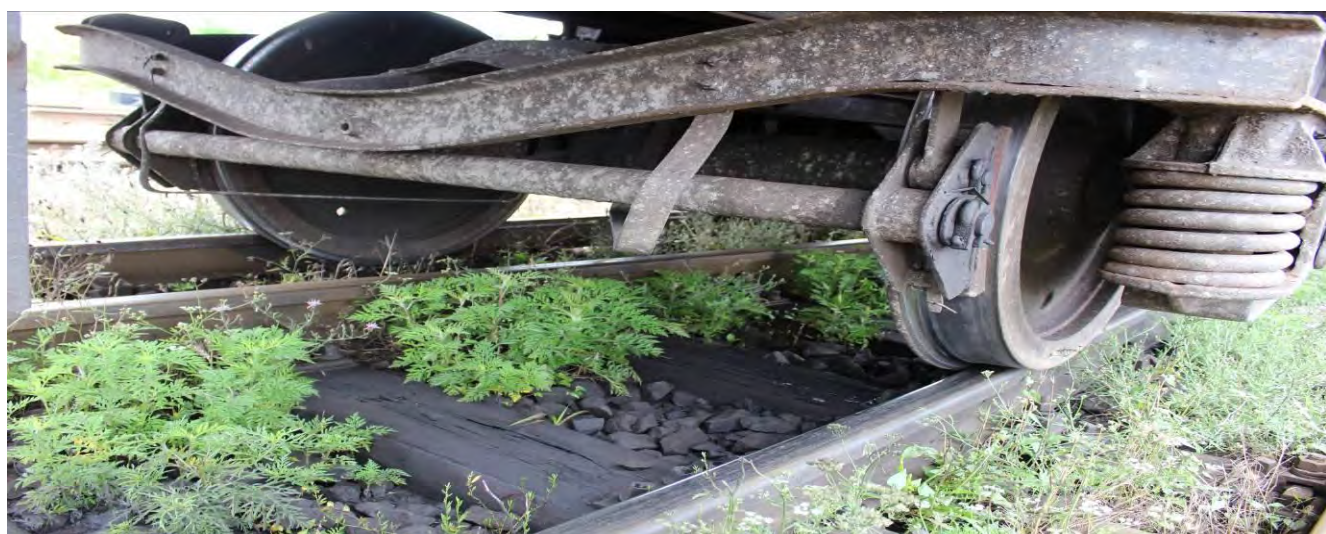
foto 6: poziția boghiului I al vagonului aflat al 25-lea în compunerea trenului, după deraiere

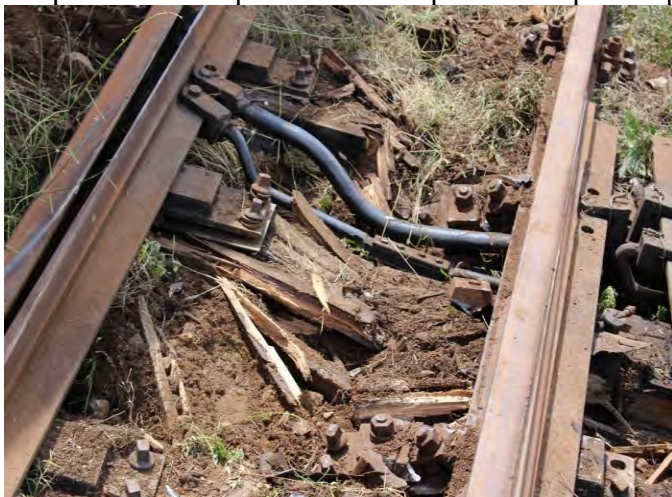
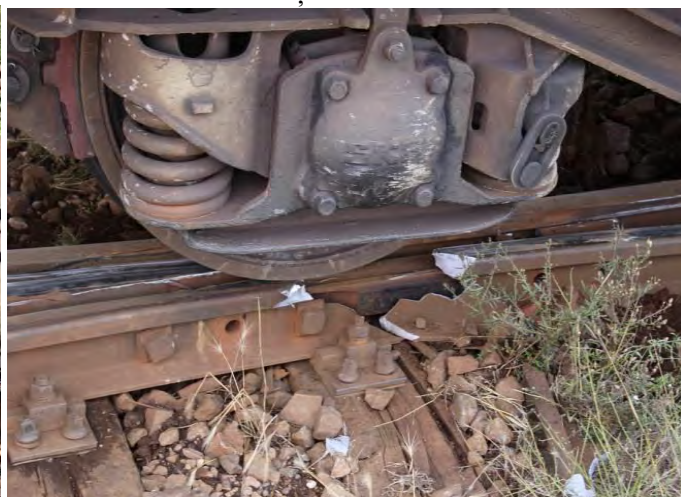
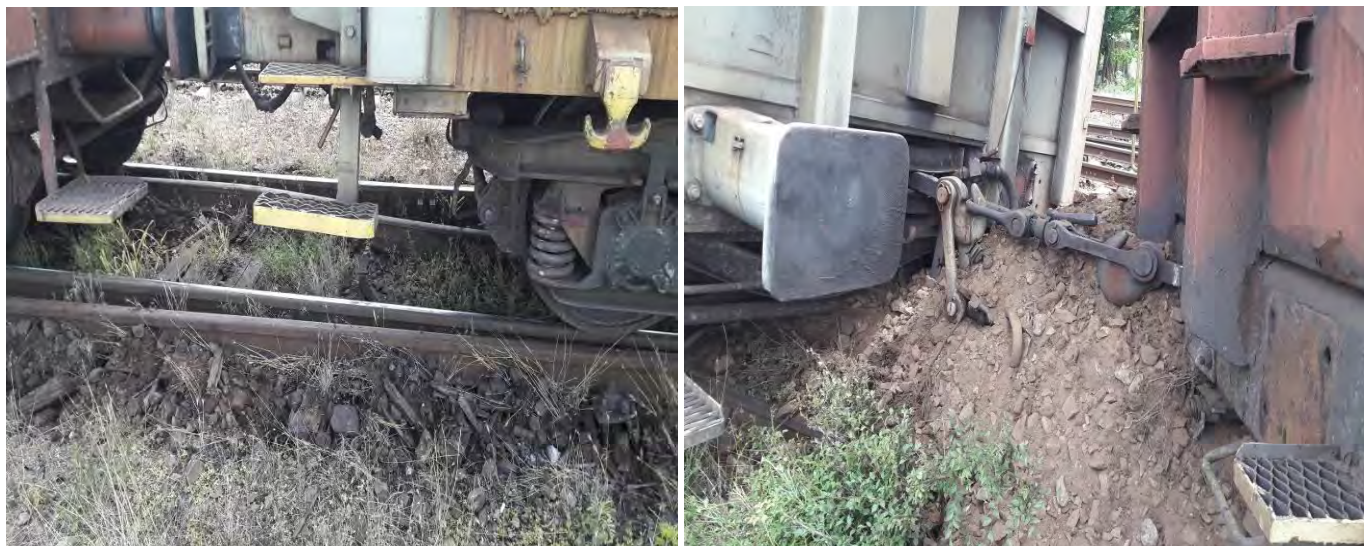
- prin lovirea sau distrugerea elementelor din compunerea liniei 5, ale diagonalei 18-22/24 și ale liniei 26 (traverse, șină, material metalic mărunț);
- prin lovirea sau distrugerea elementelor din compunerea aparatelor de cale 16, 18, 20 și 22/24 (traverse speciale, piese aparate de cale, material metalic mărunț);
- prin afectarea pe circa 50m a prisme de piatră spartă aferente liniilor 5 și 26.

foto 7-10 : afectarea suprastructurii feroviare

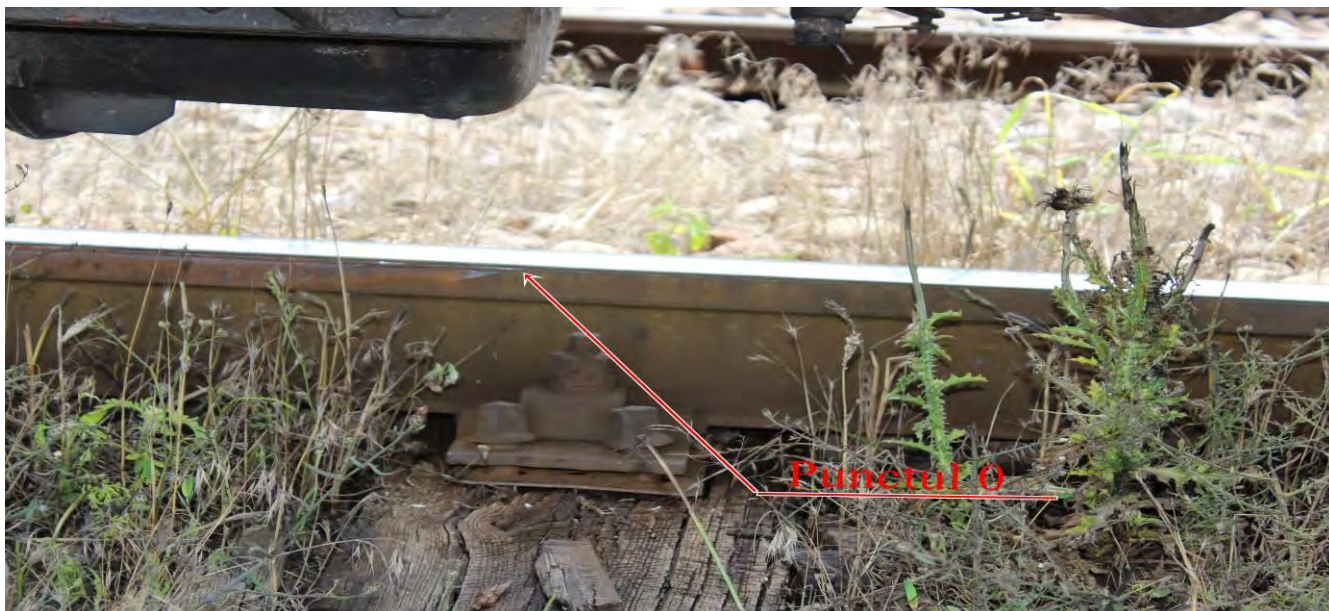
foto 11- punctul 0

Prima urmă de deraiere a fost constatată pe șinele de legătură ale schimbătorului de cale numărul 16, la 0,90m de joanta de vârf a inimii de încrucișare, la km 100+881 (punctul 0), pe firul drept în sensul de mers al trenului. Această urmă era pe flancul activ al ciupercii șinei, fiind o urmă specifică de cădere a roții între firele căii. Acest punct a fost notat cu „0” - locul producerii deraierii.

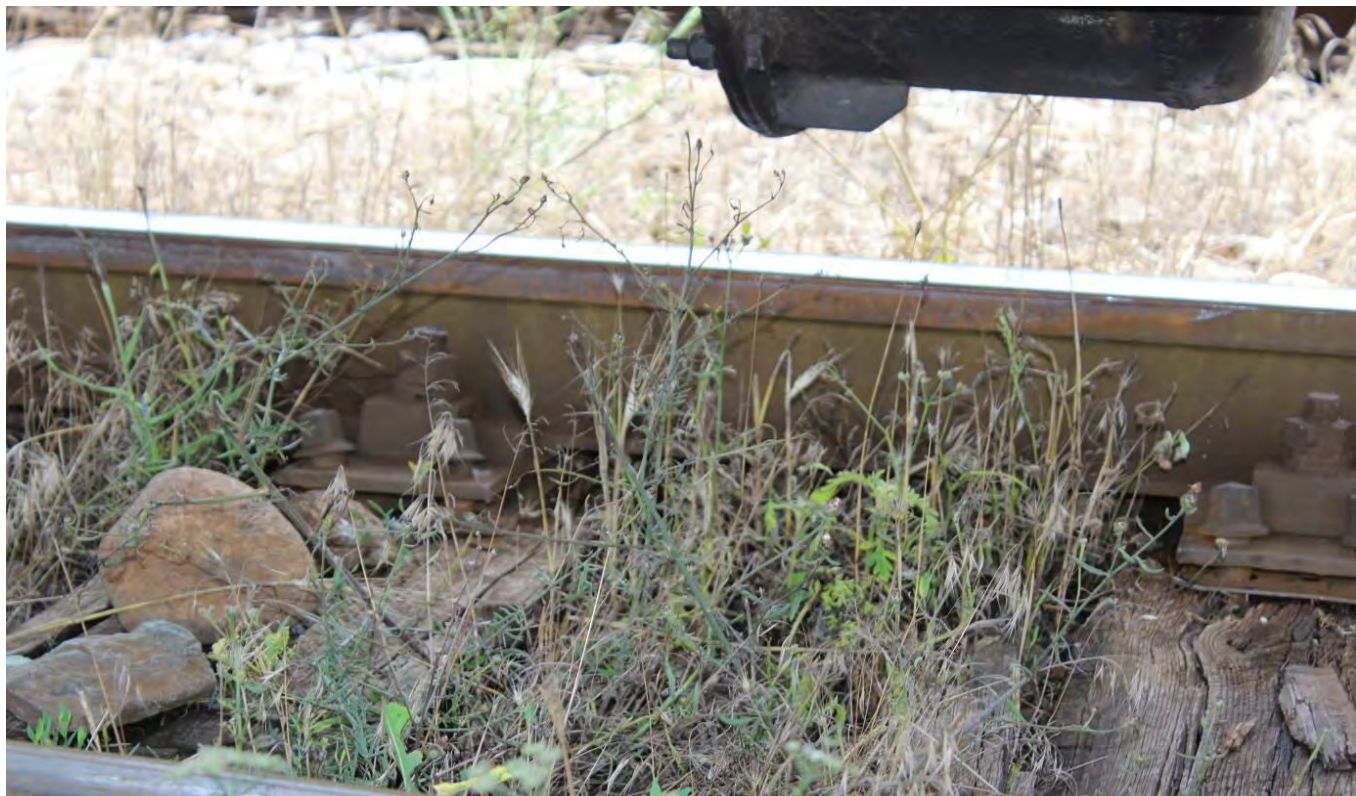
foto 12: urme de frecare specifice căderii roții în interiorul căii (zona punctului 0)

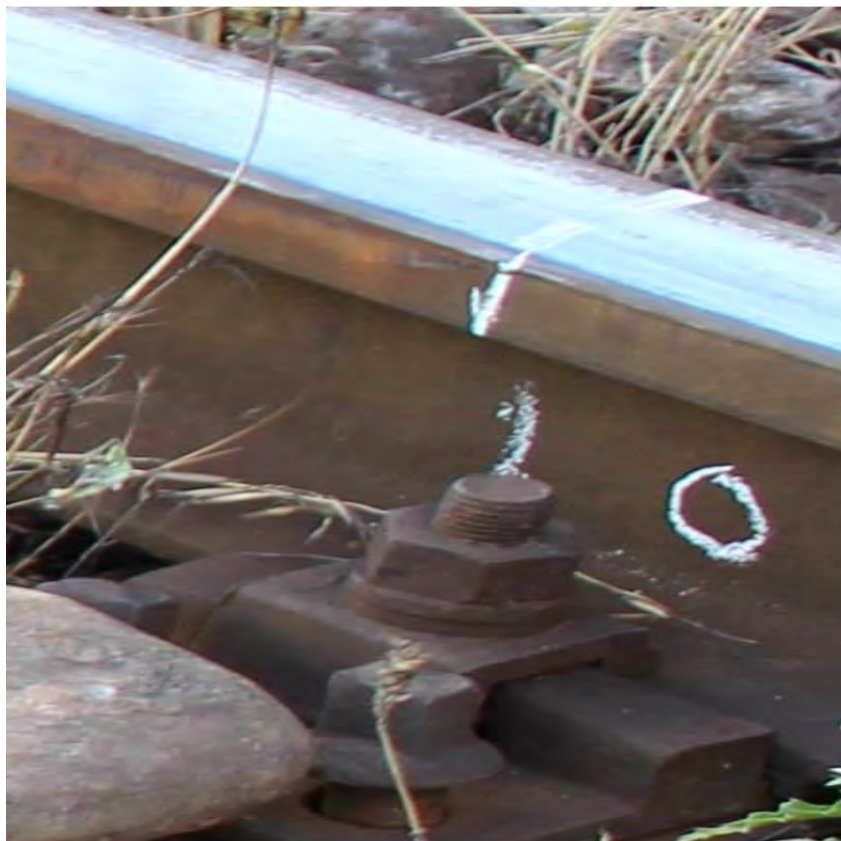
foto 14: urma de cădere la punctul 0

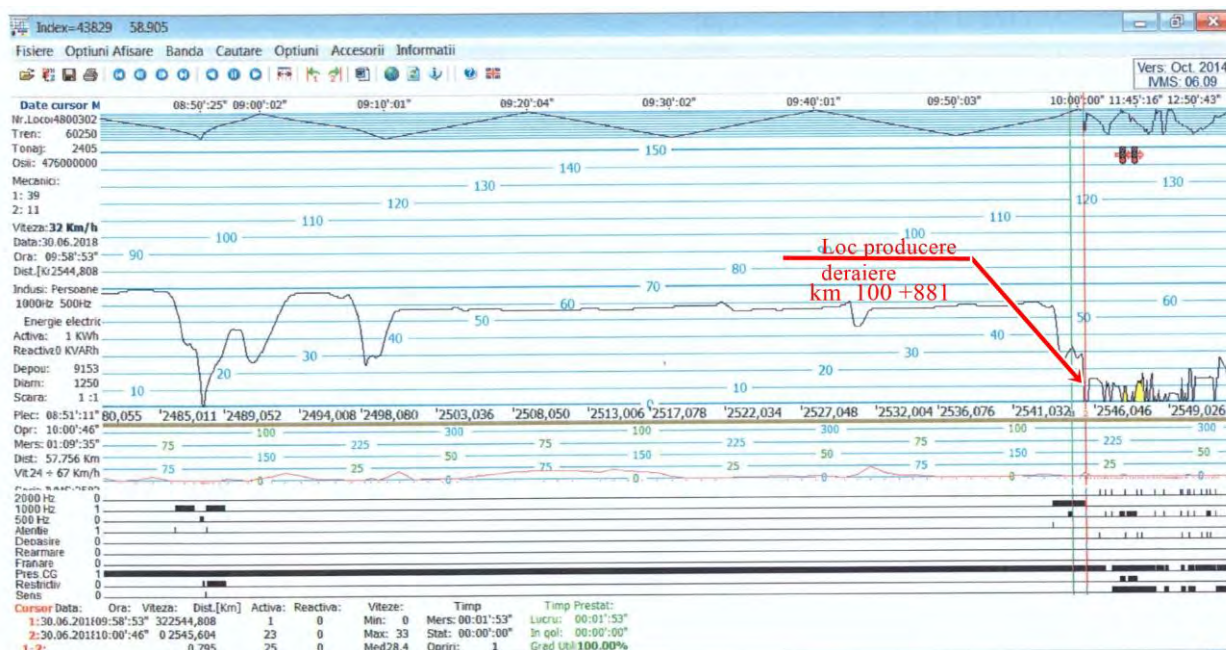
fig. 4: diagrama IVMS cu vitezele trenului înainte de producerea accidentului

S-a constatat că la momentul producerii deraierii viteza de deplasare a trenului era de circa 12 km/h.

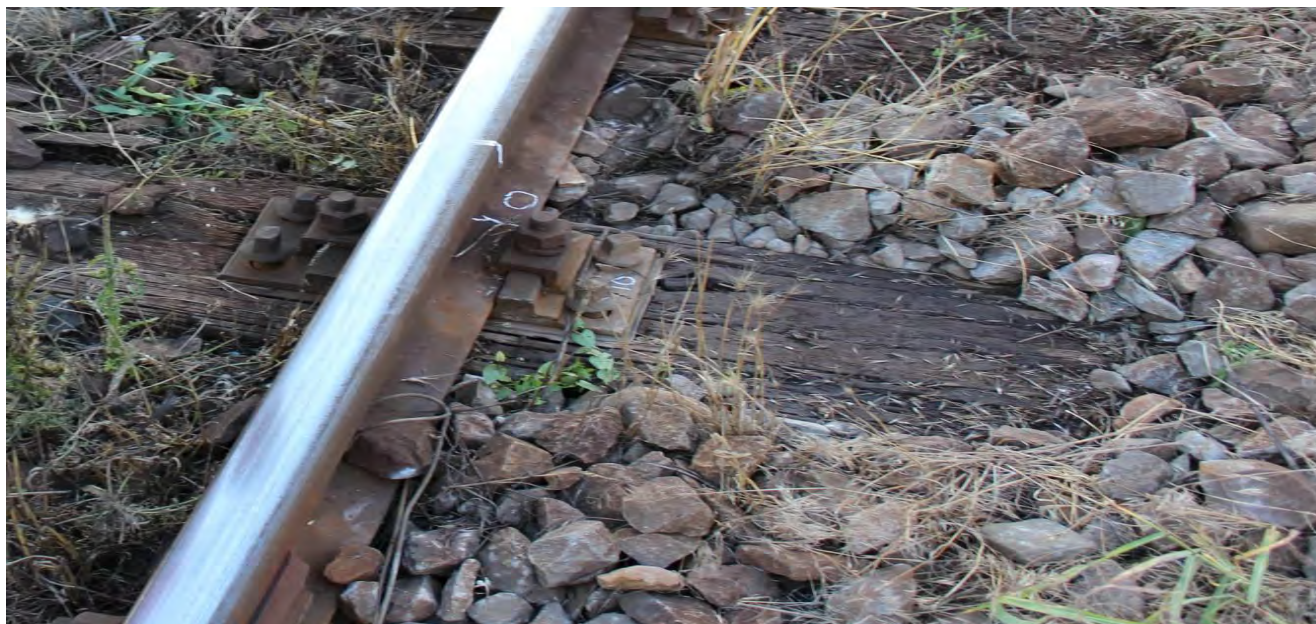
foto 15: starea traversei T_0 pe capătul drept, în sensul de mers al trenului

- se face mențiunea că, în zona deraierii și cea premergătoare, dintr-un grup de 14 traverse analizate, exista un număr de 6 traverse cu defecte (42,86 %), care impuneau înlocuirea (putrezirea traversei, improprie asigurării prinderilor, crăpături longitudinale care compromiteau prinderea șinei de traversă), contrar prevederilor art.25, pct.2 din *Instrucția nr.314/1989 de norme și toleranțe pentru construcția și întreținerea căii*;
- din cele 54 de traverse analizate, aflate în cuprinsul schimbătorului de cale numărul 16, înainte și după locul producerii accidentului, 21 prezentau neconformități (putreziri locale, crăpături longitudinale) care încadrau aceste traverse ca "necorespunzătoare", fapt neacceptat de prevederile art.25, pct.4 din *Instrucția nr.314/1989 de norme și toleranțe pentru construcția și întreținerea căii*;

Existența acestor defecte/neconformități prezentate anterior, a favorizat deplasarea pe direcție radială a ansamblului șină - placă metalică sub acțiunea forțelor dinamice transmise de materialul rulant, având ca efect creșterea ecartamentului căii peste limitele toleranțelor admise în exploatare.

Defectele pe care le aveau aceste traverse se încadrau în tipurile de defecte care, în conformitate cu prevederile art.25, pct.2) și pct.4) din *Instrucția de norme și toleranțe pentru construcția și întreținerea căii - linii cu ecartament normal* - nr.314/1989, impuneau înlocuirea acestora.

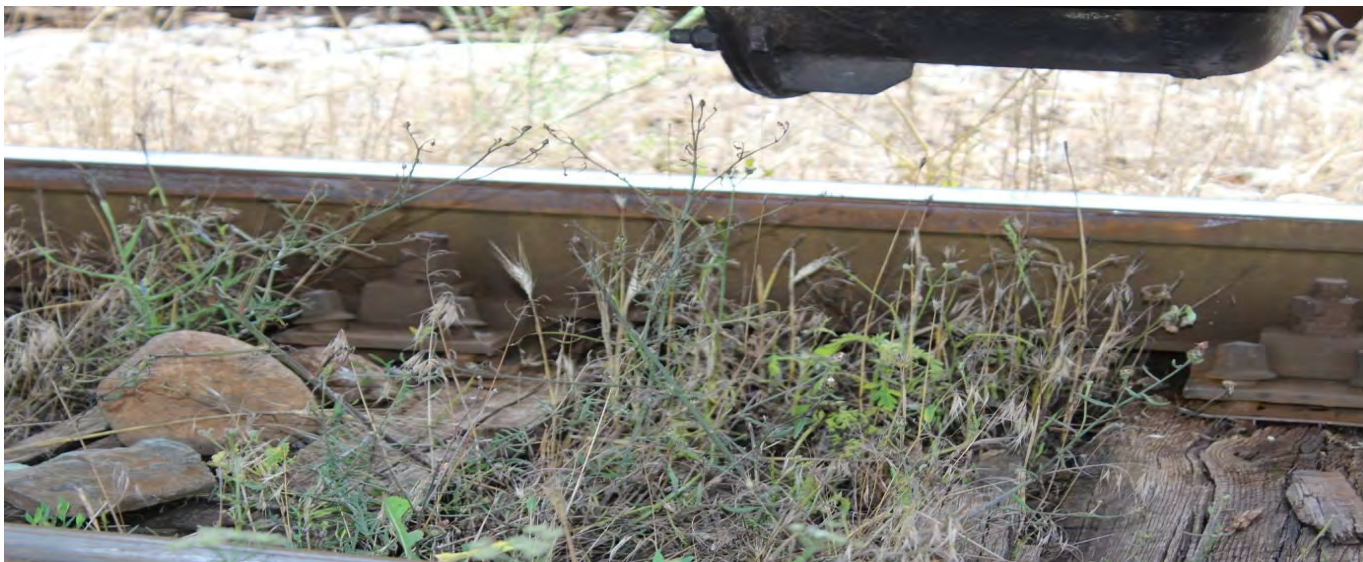
. În această zonă s-au constatat 5 traverse de lemn speciale consecutive care nu puteau asigura o prindere eficace a plăcii metalice de traversă, permițând astfel, sub influența forțelor dinamice dezvoltate de trecerea materialului rulant, deplasarea cadrului șină-placă metalică spre exteriorul căii și în consecință depășirea sub sarcină a toleranțelor admise la ecartamentul nominal al căii.

foto 16: urme specifice de deraiere pe flancul activ al ciupercii șinei, în zona punctului 0

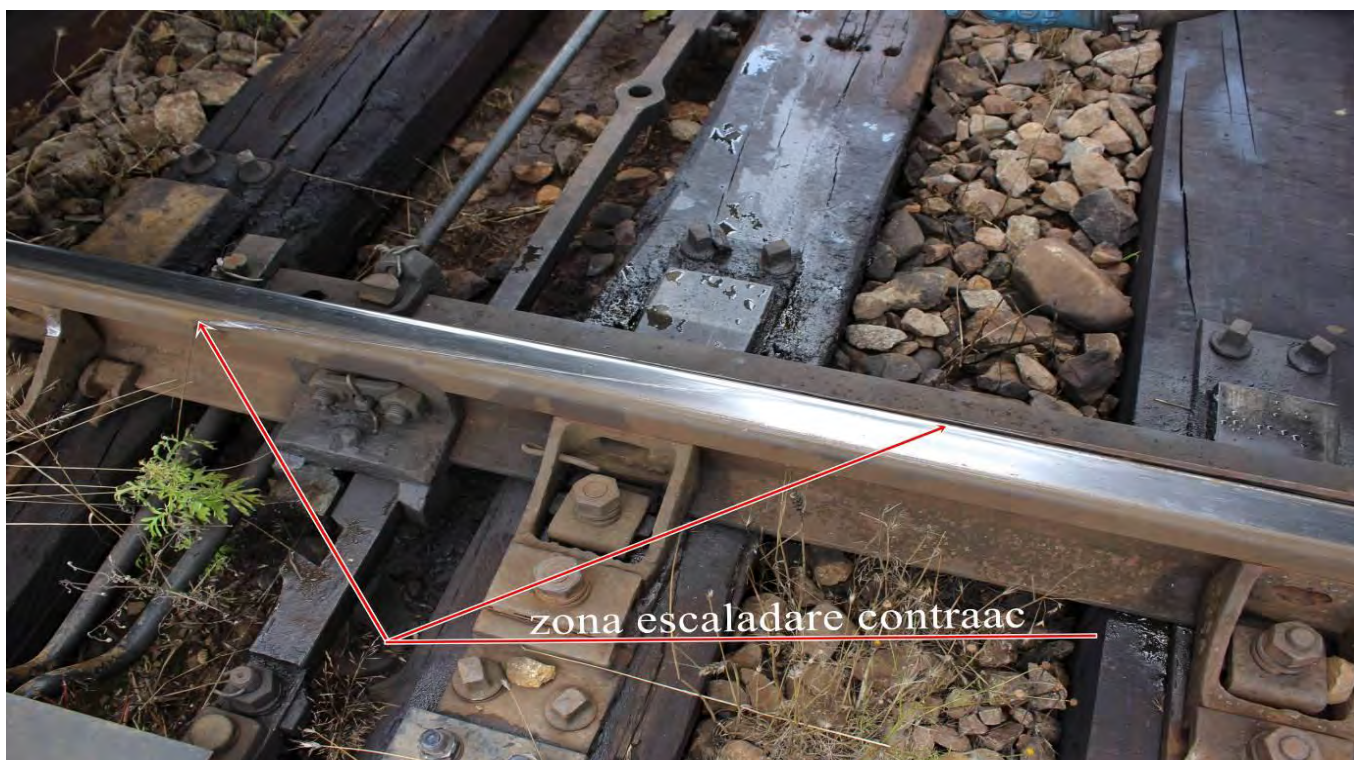
După parcurgerea a 1,02m în această stare, roata din partea stângă de la prima osie a vagonului a părăsit de asemenea ciuperca șinei, în punctul notat cu „U₁”, prin escaladarea umărului activ al acesteia, rularea 0,22m pe suprafața superioară a ciupercii și căderea în exteriorul căii, între șinele de legătură aflate pe poziția "abătută" și cele aflate pe poziția "directă". Osia a rulat în această stare, cu roata din dreapta lipită de flancul activ al ciupercii șinei și cu cea din stânga rulând între șinele de legătură din partea stângă și ulterior între contraacul drept și acul curb, pe elementele metalice ale schimbătorului (buloane verticale, tirfoane, plăci, proțapi), până în zona vârfului schimbătorului, manevrat și înzăvorât pe poziția "abătută". În această zonă, din cauza faptului că acul era lipit de contraac, roata a escaladat pe suprafața superioară a contraacului, rulând pe aceasta 0,59m și căzând în exteriorul căii.

foto 17: zona escaladare contraac drept schimbător de cale nr. 16
