RAPORT DE INVESTIGARE

al incidentului feroviar produs în linie curentă între Halta de mișcare Vârciorova - Halta de mișcare Gura Văii la data de 08.04.2018 în circulația trenului de călători nr.9508, prin lovirea unui obiect aflat în gabaritul trenului

Ediție finală
Data 27 martie 2019

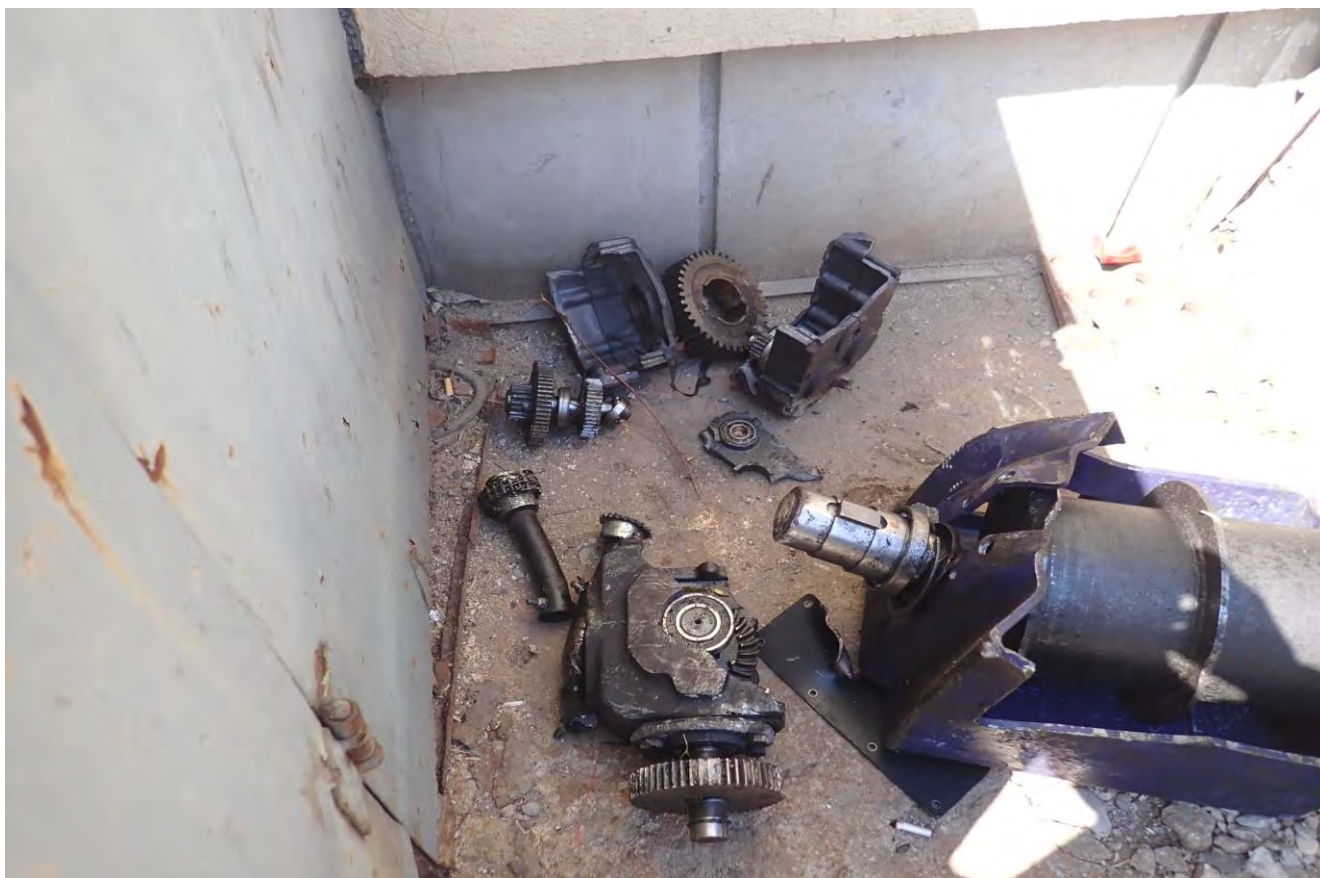
La km 366+100, locomotiva trenului a lovit cu plugul un obiect aflat în gabaritul liniei. În urma impactului, mecanicul a luat măsuri de frânare, oprind în circa 200m. Partida de tren s-a deplasat la locul producerii lovirii, găsind între firele căii piese pe care le-a identificat ca aparținând

Foto 1: piesele ridicate de partida de tren de la locul impactului

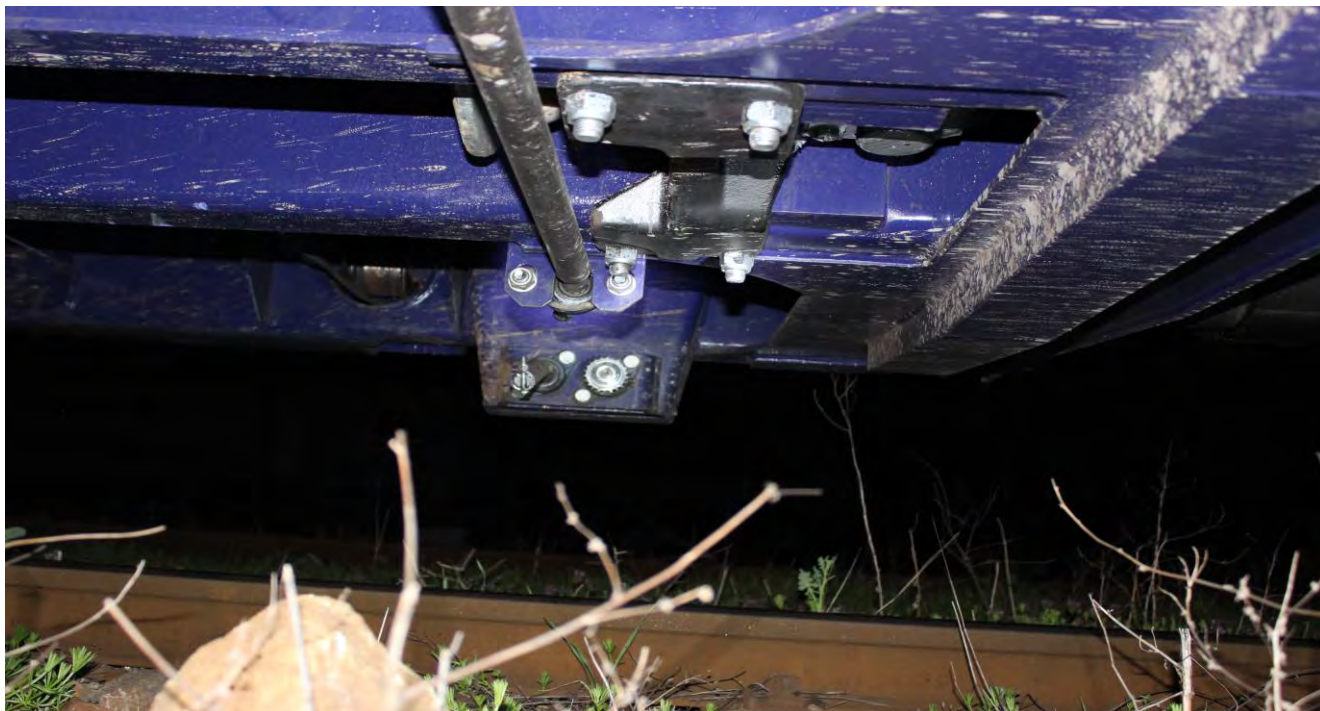
În urma reviziei tehnice în tranzit efectuată în stația Dr.Tr. Severin de către revizorul tehnic de vagoane aparținând DBCR la trenul 30564, compus din 21 vagoane, acesta a constatat că ansamblul mecanismului de ridicare/coborâre (cutie, tambur, reductor) lovit de trenul 9508, provine de la vagonul nr. 23564356021-4, al 11-lea de la locomotivă.

Foto 2: mecanismul de ridicare/coborâre lipsă

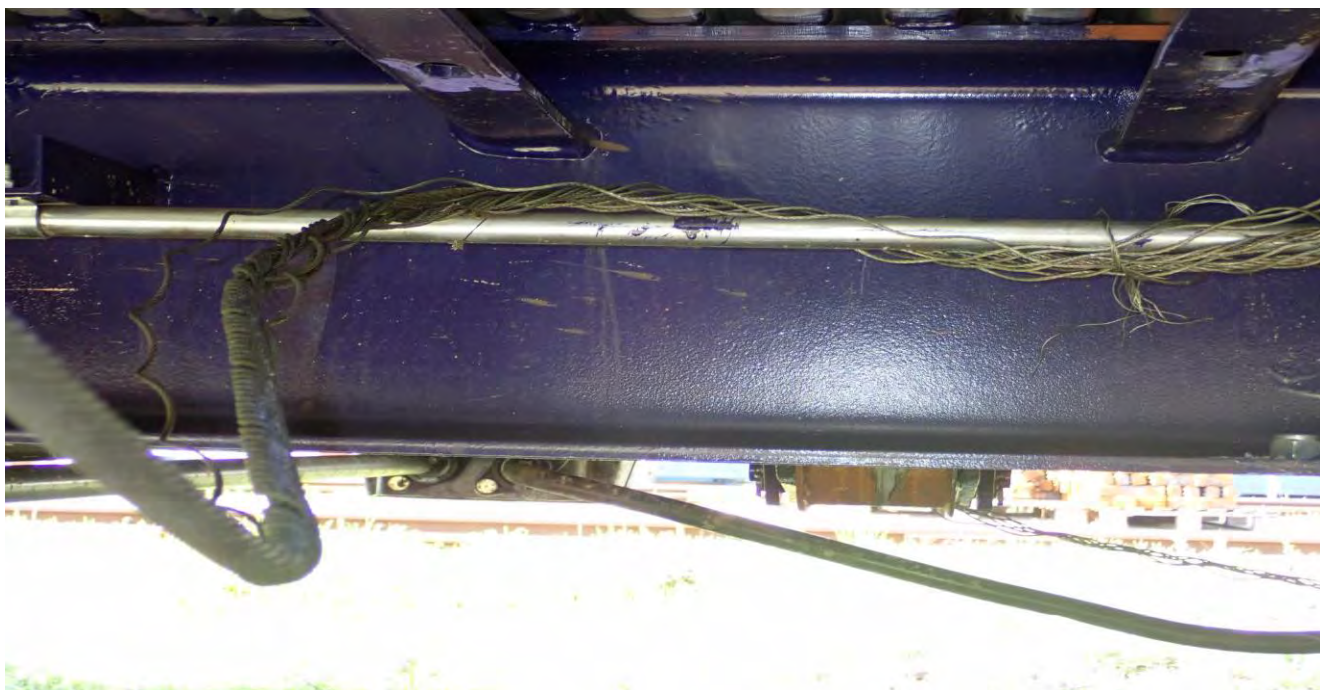
Foto 3: cablul oțelit rupt

- la vagonul 23564356021-4, tip Laacrs, a constatat lipsa tamburului troliu, un cablu oțelit rupt, o bară comutare deformată G-P;
- a asigurat cablul oțelit rupt cu sârmă;
- a izolat vagonul;
- constatările efectuate le-a transmis la Dispecer București.

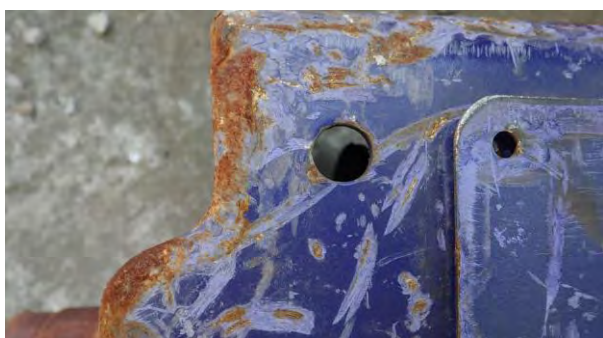
- două din șuruburile de prindere a troliului au fost forfecate în urma solicitărilor efectuate de către cablul de oțel în momentul prinderii (agățării) de elementele căii ferate în timpul mersului vagonului; cutia a rămas prinsă într-un singur șurub care a cedat în urma vibrațiilor apărute în urma lipsei celorlaltor șuruburi și în final aceasta a căzut în gabaritul liniei;

Foto 4 șurub retezat

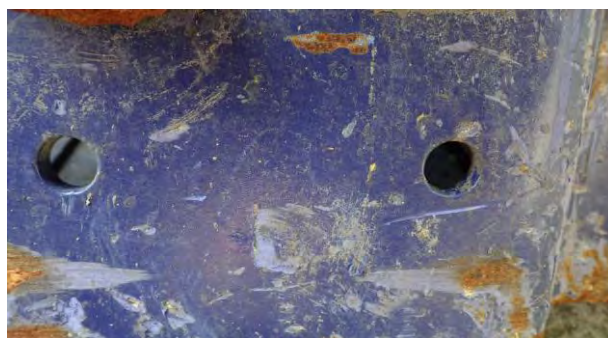
- la 3 din cele 4 găuri de prindere a cutiei mecanismului de ridicare/coborâre (troliu) pe suportul vagonului se observă urme normale de frecare datorită prezenței șuruburilor de prindere a troliului pe vagon, la una nefiind urme de frecare ceea ce conduce la ideea că nu a fost montat al patrulea șurub;

Foto5 gaură goală

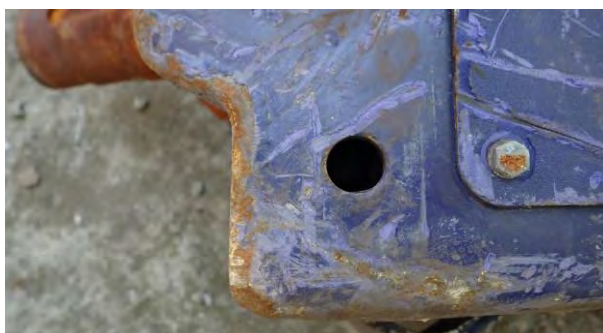
Foto 6 Șurub retezat

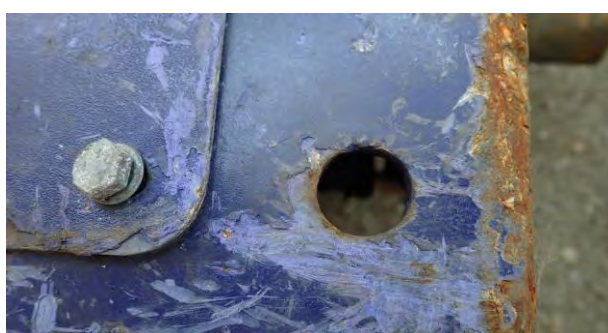
- una din găurile de prindere era deformată accentuat, această deformare fiind prezentă și la gaura de prindere a cutiei troliului pe vagon;
- corespunzător găurii din suportul de prindere care nu prezintă urme de frecare nu sunt prezente urme de frecare nici la gaura de prindere a cutiei troliului pe vagon; acest fapt conduce la concluzia că nu a existat o strângere la acea gaură între cutie și suport;

Foto 7 Gaură ovalizată

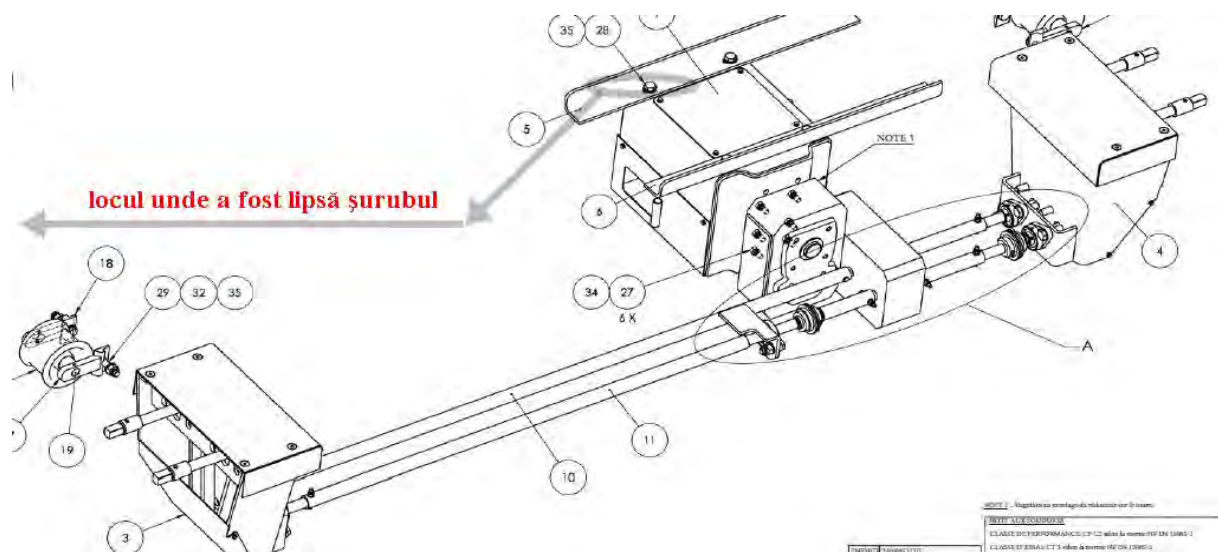
- incidentul feroviar generat prin lovirea cu plugul locomotivei a unui obiect metalic aflat în gabaritul căii ferate, s-a datorat căderii unui troliu provenit de la vagoane de transport autoturisme;
- obiectul lovit a fost, ridicat de către partida trenului 9508 și adus la stația Craiova;
- în urma RTT efectuat în statia Dr.Tr. Severin de către RTV al DBCR la trenul 30564 format din 21 vagoane, acesta a constatat ca ansamblul mecanismului de ridicare/coborâre(cutie, tambur, reductor) lovit de trenul 9508, provine de la vagonul nr. 235643560214 al 11-lea de la locomotiva;
- la verificarea vagonului s-a constatat prinderea necorespunzătoare a ansamblului mecanismului de ridicare/coborâre, ceea ce a permis retezarea a 2 șuruburi din cele 3 existente

care fixau ansamblul mecanismului de ridicare/coborâre(cutie, tambur, reductor), unul fiind lipsă;

Fig. 8. Poziționarea șurubului lipsă

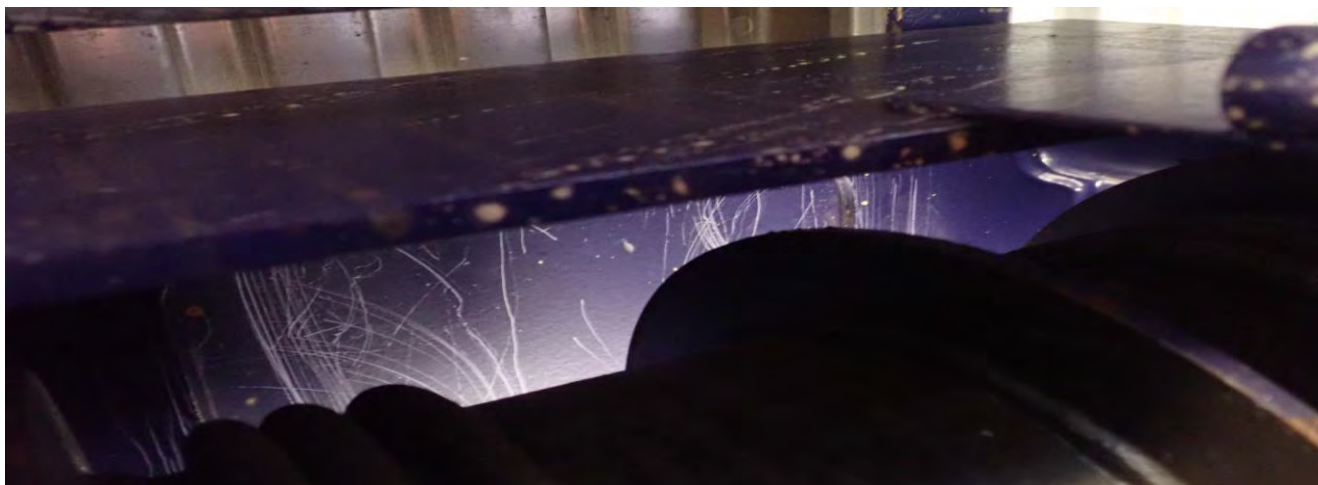
- ansamblul mecanismului de ridicare/coborâre(cutie, tambur, reductor) a rămas fixat într-un singur șurub, fapt care explică ovalizarea găurii corespunzătoare celui de al 4-lea șurub rupt;
- după agățarea cablului oțelit de către un element al suprastructurii căii, ansamblul mecanismului de ridicare/coborâre(cutie, tambur, reductor) s-a smuls din prindere, căzând în gabaritul liniei;
- din cauza solicitărilor mecanice apărute, s-a produs ruperea cablului, acesta lovind partea inferioară a șasiului vagonului, ceea ce explică loviturile și zgârieturile produse în această zonă.

Foto 9. Lovituri și zgârieturi pe partea inferioară a șasiului
