RAPORT DE INVESTIGARE

**privind incidentul feroviar produs la data de 20.04.2018,
în circulația trenului de marfă nr.50436 pe raza
de activitate a Sucursalei Regionale CF Galați**

***EDIȚIE finală
22.02.2019***

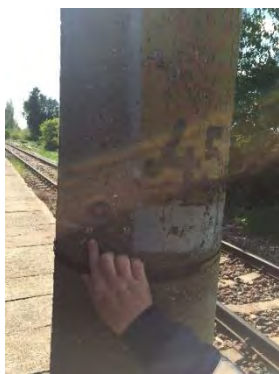
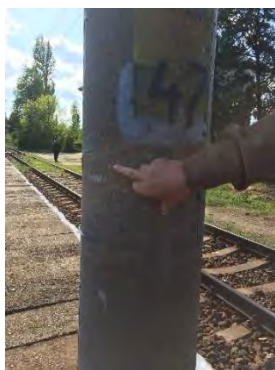
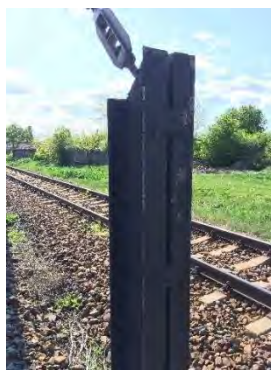
La verificările efectuate de către comisia de investigare urmare a producerii incidentului, s-a constatat faptul că au fost loviți 8 stâlpi de susținere a liniei de contact pe o distanță de 700m și reperul semnalului luminos de ieșire YII din incinta haltei de mișcare Săhăteni, fără deteriorarea acestora. Nu au fost necesare lucrări de remediere.

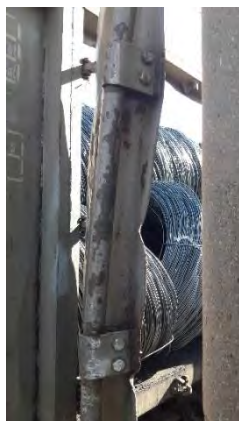
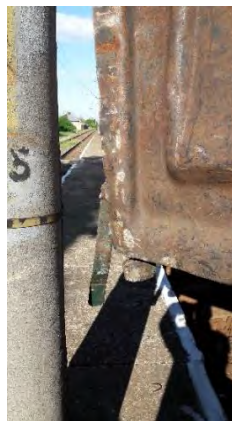
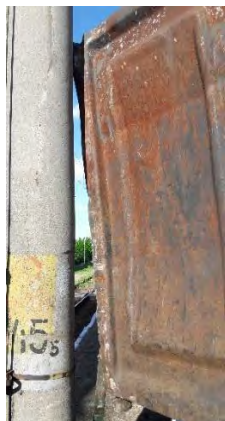
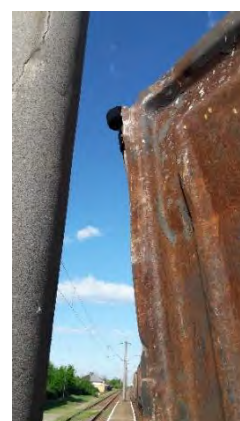
Partea din stânga ușii duble prezenta:

- urme de lovire cu stâlpii de susținere a liniei de contact; (Foto nr.6, Foto nr.7, Foto nr.8 și Foto nr.9)

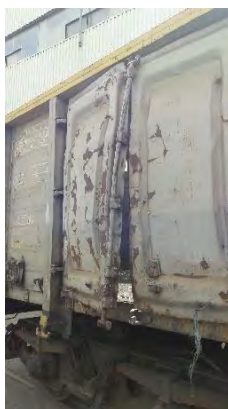
Foto nr.10

- deformări din cauza acțiunii (deplasării) colacilor din sârmă. Ușile nu mai puteau fi închise; (Foto nr.10 și Foto nr.11)

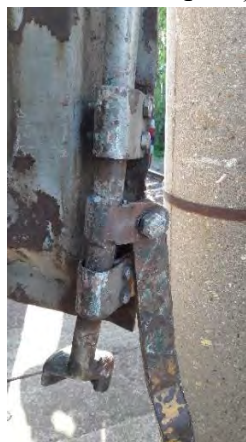
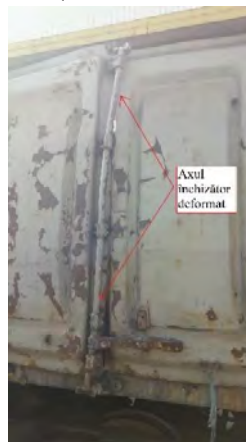
- axul vertical închizător, montat pe ușă, era deformat. (Foto nr.7, Foto nr.15 și Foto nr.16);

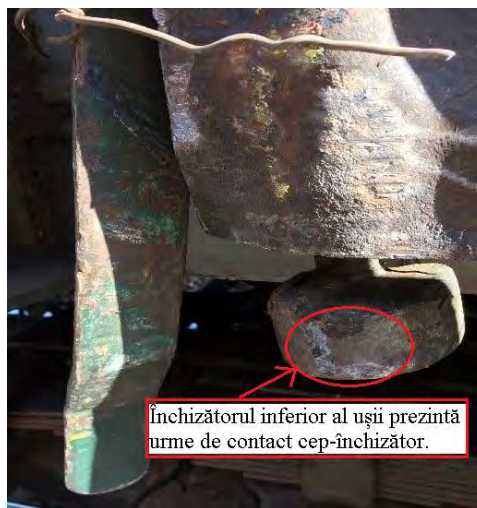
Foto nr.17

- pe partea interioară prezenta urme de frecare cu colacii din sârmă;
- închizătorul inferior al ușii prezintă urme de contact cep-închizător;(Foto nr.17)

Închizătorul inferior al ușii prezintă urme de contact cep-închizător.

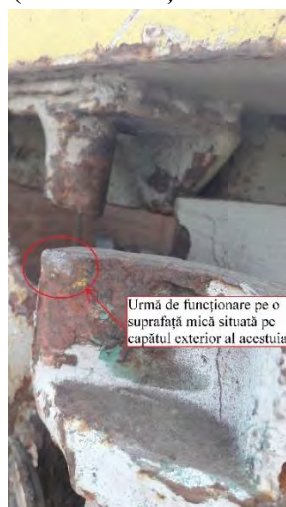
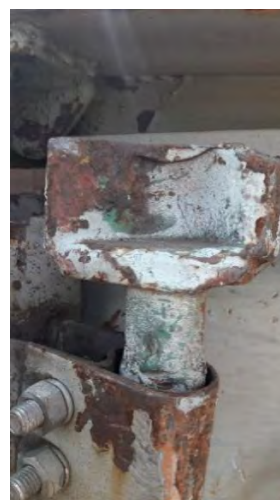
- închizătorul superior al ușii prezintă urme de contact cep-închizător pe o zonă mică situată pe colțul închizătorului; (*Foto nr.18 și Foto nr.19*)

Urmă de funcționare pe o suprafață mică situată pe capătul exterior al acestuia

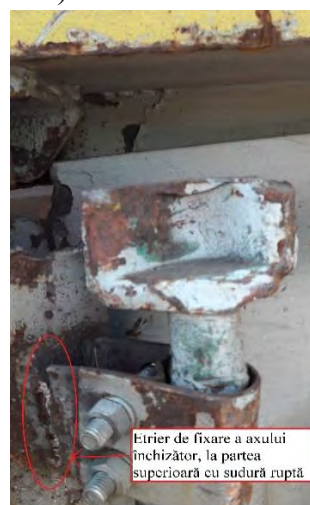
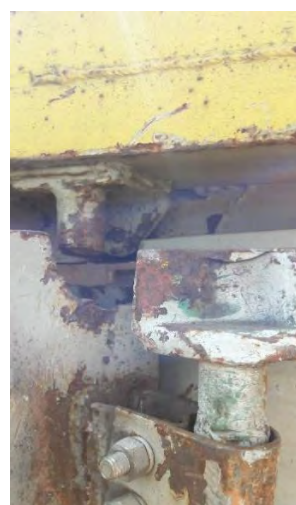
- etrierul de fixare a axului închizător, la partea superioară prezintă urme noi de ruptură a sudurii; (*Foto nr.20 și Foto nr.21*)

Etrier de fixare a axului închizător, la partea superioară cu sudură ruptă

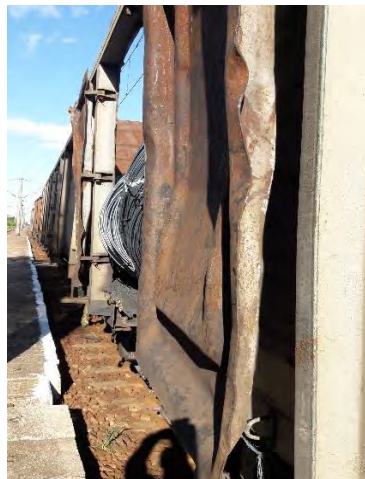
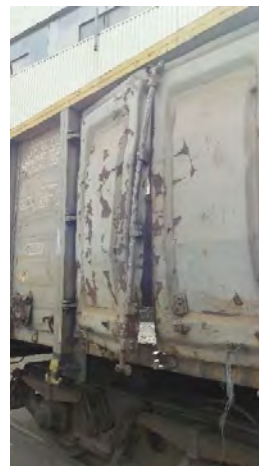
Partea din dreapta ușii duble prezintă:

- deformări și urme de lovire cu stâlpii de susținere a liniei de contact;
- starea necorespunzătoare a piesei de asigurare a mânerului închizătorului ușii duble.

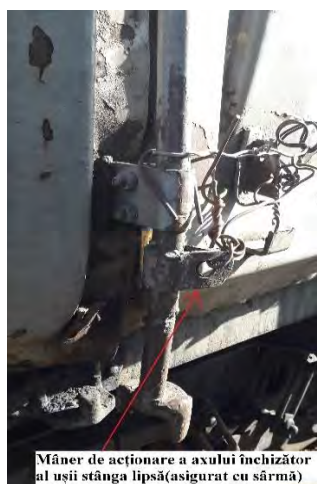
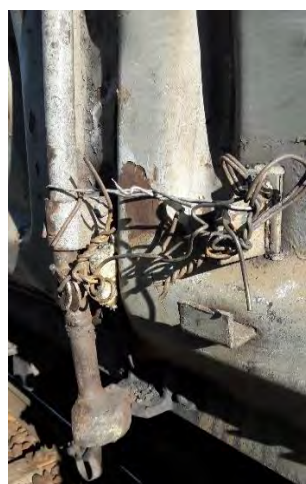
2. Ușa dublă, prima în sensul de mers, de pe partea dreapta a trenului prezintă:
- mânerul de acționare a axului închizător și piesa pentru asigurarea mânerului, lipsă (asigurare provizorie cu sârmă, vagonul nu a fost notificat); (Foto nr.24 și Foto nr.25)

Vagonul nr.33535304595-8, avea defecte la dispozitivele de închidere a ușilor duble (Foto nr.24, Foto nr.25 și Foto nr.26) care impuneau scoaterea din compunerea trenului și îndrumarea acestuia la un centru de întreținere, reparare și/sau revizii tehnice a vagoanelor (conform prevederilor Art. 16. - (6) din Instrucțiuni nr.250/2010).

UNICOM TRANZIT S.A. a emis din proprie inițiativă **DECIZIA Nr.150/24.04.2018** prin care s-a dispus ca în cadrul reviziilor tehnice să se notifice toate vagoanele cu defecte la sistemele de închidere și asigurare a ușilor, în vederea efectuării reparațiilor.

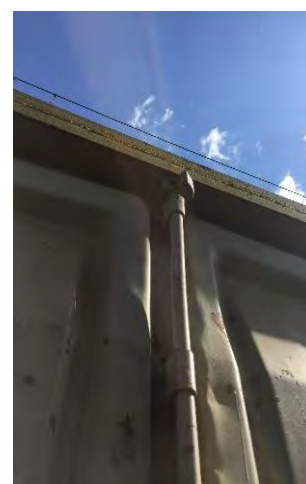
Foto nr.26

- închizătorul inferior al ușii (aflat pe ușa din stânga) nu are realizat contactul cep-închizător și prezintă urme de asigurare prin puncte de sudură;
- închizătorul superior al ușii nu are realizat contactul cep-închizător. (Foto nr.26)

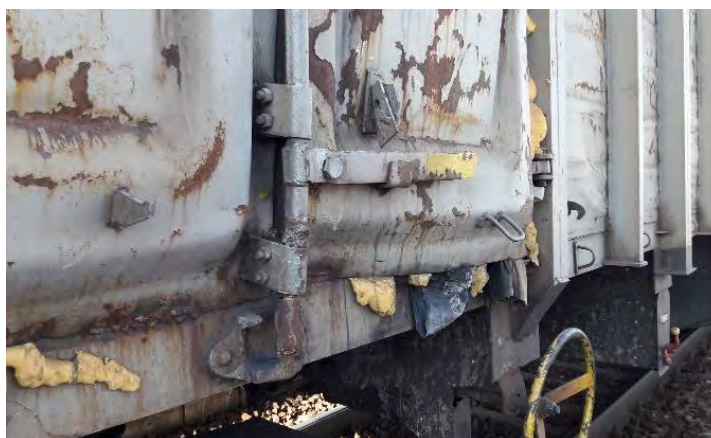
Foto nr.27

3. Ușa dublă, prima în sensul de mers a trenului, de pe partea stângă prezintă:
- lipsă închizătorul inferior al ușii (aflat pe partea din stânga ușii duble) asigurat prin sudură; (Foto nr.27)

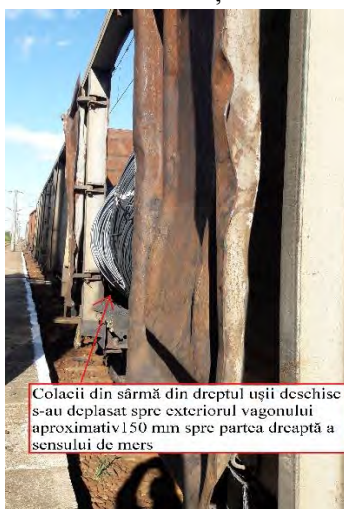
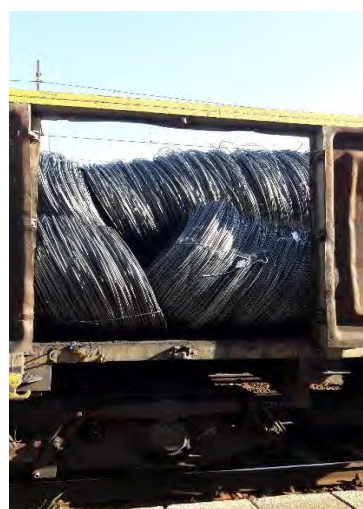
Colacii din sârmă în dreptul ușii deschise s-au deplasat spre exteriorul vagonului aproximativ 150 mm spre partea dreaptă a sensului de mers. (Foto nr.28 și Foto nr.29)

Aceasta a avut ca efect deplasarea centrului de greutate al încărcăturii spre dreapta, fapt ce a avut ca rezultat consumarea jocului la pietrele de frecare la ambele boghiuri pe partea dreaptă a sensului de mers și înclinarea cutiei vagonului pe aceeași parte. Jocul la pietrele de frecare, măsurat pe partea stângă a sensului de mers, se încadrează în toleranțele admise.
