AGENȚIA DE INVESTIGARE FERROVIARĂ ROMÂNĂ - AGIFER

RAPORT DE INVESTIGARE

al incidentului feroviar
produs în circulația trenurilor de metrou în data de 04.05.2018

EDIȚIA FINALĂ
Data: 04.04.2019

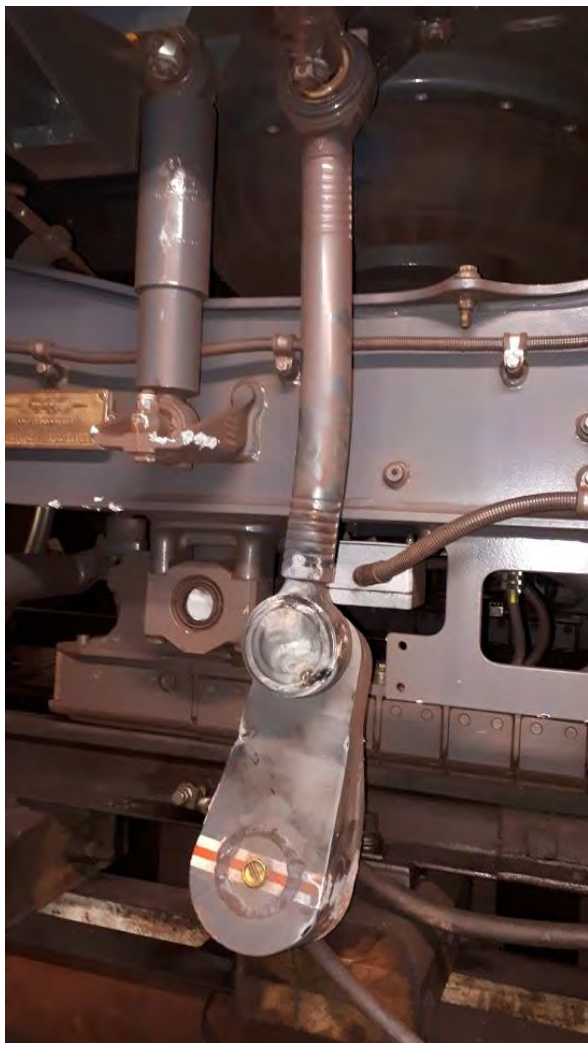
Figura 1

Ruperea barei de torsiune din ansamblul antiruliu al semitrenului 1317, la vagonul R, ultimul boghiu pe partea dreaptă a sensului de mers.

S-a constatat lovirea de către subansamblul antiruliu deteriorat a pragurilor porților ALA din stațiile Piața Victoriei 1, Aviatorilor, Aurel Vlaicu, firul 1.

Ansamblul antiruliu deteriorat al vagonului R, semitren 1317

- bară de torsiune ruptă în zona articulației de fixare a subansamblului subcadru de boghiu;
- în capătul de bară rămas fixat în zona articulației de fixare a subansamblului subcadru de boghiu se observă în secțiunea rupturii trei zone de culori diferite:
 - O zonă de culoare neagră către marginea superioară a barei;
 - O zonă de granulație mărunță;
 - O zonă de aproximativ jumătate din suprafața inferioară a secțiunii transversale în bară de granulație mare.
- în capătul de bară desprins se observă în secțiunea rupturii trei zone de culoare similare cu cel al capătului rămas fixat în zona articulației de fixare a subansamblului subcadru de boghiu;

- ruptura s-a produs în interiorul articulației de fixare al subansamblului subcadru de boghiu sub unghi de aproximativ 45 de grade la aproximativ 20-40mm de la marginea exterioară a respectivei articulații de fixare;
- brațul barei de torsiune, cu capătul de bară desprins (rupt) din articulația de fixare, prezintă lovituri și urme de conturare;
- bieleta subansamblului antiruliu afectat prezintă lovituri în zona mediană și ușor curbată în zona loviturilor din zona mediană;
- în zona boghiului au fost identificate diverse urme de lovire și conturare.

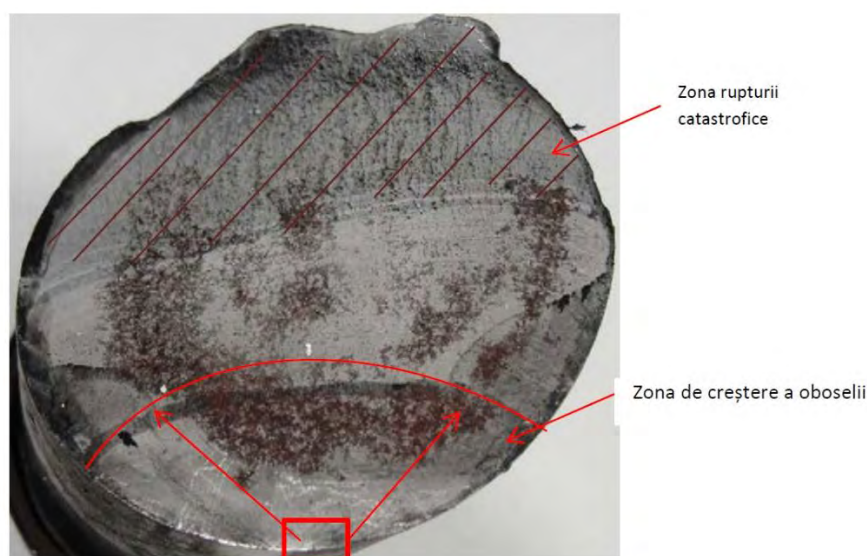
Figura 3. Suprafața de ruptură a barei antirulii

Defecțiunea barei de torsiune s-a produs ca urmare a unei probleme de calitate în timpul procesului de sablare cu alicie metalice, proces executat incorect.

Suprafața de ruptură corespunde unei fisuri care a fost produsă prin mecanisme de oboseală. Fisura a crescut până la aprox. 50% din suprafața secțiunii barei atunci când a fost produsă o ruptură catastrofică (*Figura 3*).

Privind în detaliu la suprafața fracturii, este ușor de identificat punctul de origine al fisurii. O analiză detaliată a unei astfel de zone nu permite identificarea (prin metode optice) a oricărei eterogenități superficiale relevante în afară de cele produse în timpul operațiunii de sablare cu alice metalice.

- CAF va înlocui complet toate barele antirulii afectate, în număr de 49, conform act CA-BM3- SF1135/01-04-2019 emis de CAF Rail Services, după următorul calendar:
 - În intervalul mai-iunie 2019, vor fi înlocuite un număr de 25 bare de torsiune afectate;
 - Până la sfârșitul lunii noiembrie 2019 vor fi înlocuite celelalte 24 de bare de torsiune.
- Conform Raportului CAF, prin intermediul unei campanii de verificare cu ultrasunete efectuată în luna decembrie 2018, s-a asigurat că flota funcționează fără bare fisurate. Nu au apărut fisuri noi din luna august 2018 până în luna decembrie 2018.

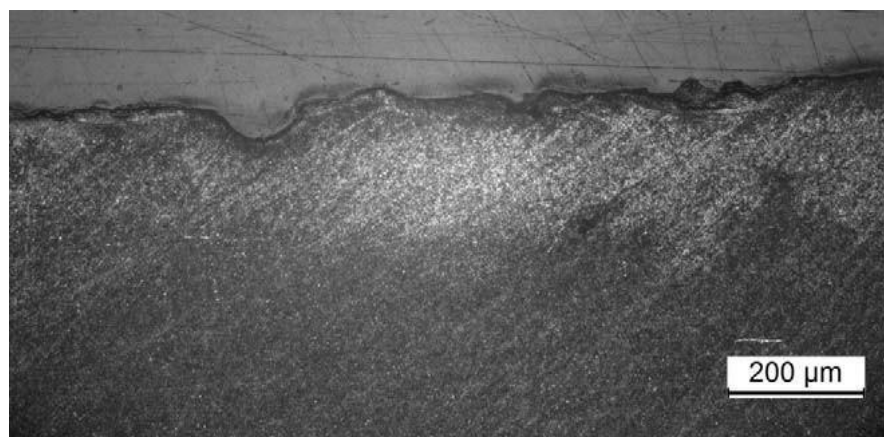
Figura 4 - Detaliu al neregularităților suprafeței barei într-o zonă aproape de originea fisurii

Fisura a început într-o urmă mai profundă rămasă în urma sablării cu alice metalice, comparativ cu cele din apropiere. La originea fisurii nu sunt prezente microincluziuni nemetalice sau heterogenități microstructurale. De asemenea, nu se observă nici decarburarea.

Trebuie subliniată neregularitatea urmelor după sablarea cu alice metalice. Adâncimea urmelor nu este la fel de omogenă ca cea care se așteaptă în cazul unei operațiuni de sablare cu alice metalice executată corect (*Figura 4*)

Defecțiunea barei de torsiune s-a produs ca urmare a unei probleme de calitate în timpul procesului de sablare cu alice metalice, proces executat incorect. Conform probelor, au fost afectate numai trei loturi.
