MINISTERUL TRANSPORTURILOR
AUTORITATEA FEROVIARĂ ROMÂNĂ – AFER
ORGANISMUL DE INVESTIGARE FEROVIAR ROMÂN

RAPORT DE INVESTIGARE

asupra deraierii trenului de marfă
nr. 42612 aparținând SNTFM “CFR Marfă” SA
în stația CFR Dej Triaj la data de 22 februarie 2007

12 februarie 2008

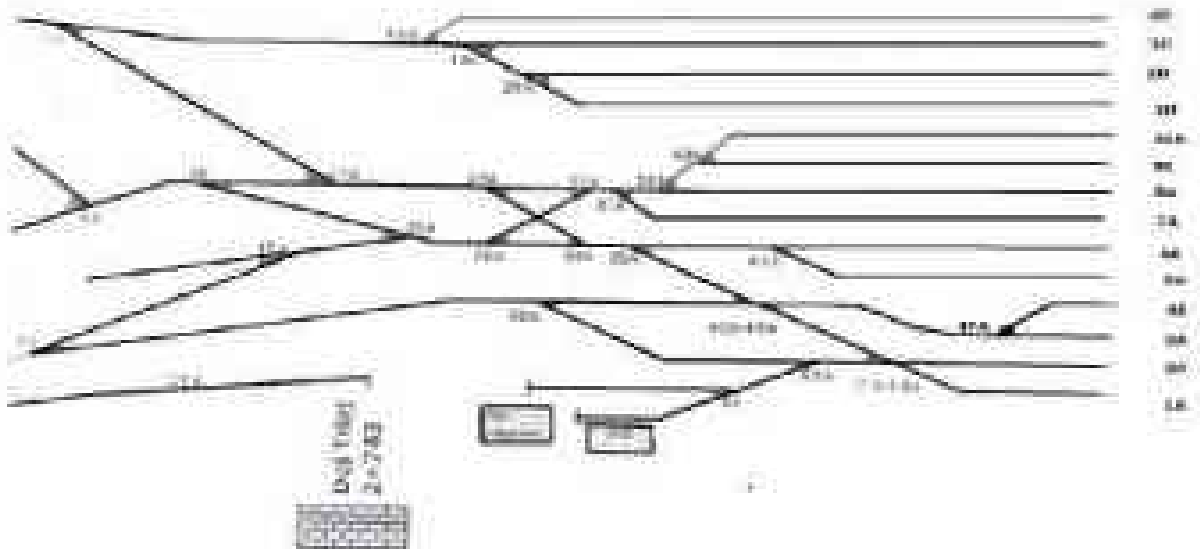
Figura 2: Schița stației în zona producerii accidentului

- la o distanță de 20,2 m după prima joantă a vârfului macazului nr.47A pe șina de legătură dintre călcâiul acului curb și aripa inimii de încrucișare pe o curbă cu raza de 190 m, deviație stânga, la viteza de 13 km/h s-a produs deraierea vagonului nr. 57653776, vagonul rulând în aceste condiții o distanță de 630 mm, când roata din stânga întâlnește contrașina și osia urcă pe linie. În timpul rulării în stare deraiată, a primei osii roata din stânga rupe eclisa de lignofoniu de la joantă formând un prag lateral care conduce la deraierea următoarele 3 vagoane, nr. 57586463, 57653461 și 57653230, care urcă pe linie în aceleași condiții ca și primul vagon;

- datorită circulației a celor 4 vagoane în stare deraiată, linia a fost deformată, astfel că următoarele 4 vagoane, respectiv vag. nr. 51226074, 57655482, 57653420 și 57585952, deraiază și ele, moment în care trenul frânează ca urmare a pierderilor de aer din conducta generală cauzate de dezlegarea cuplei automate.

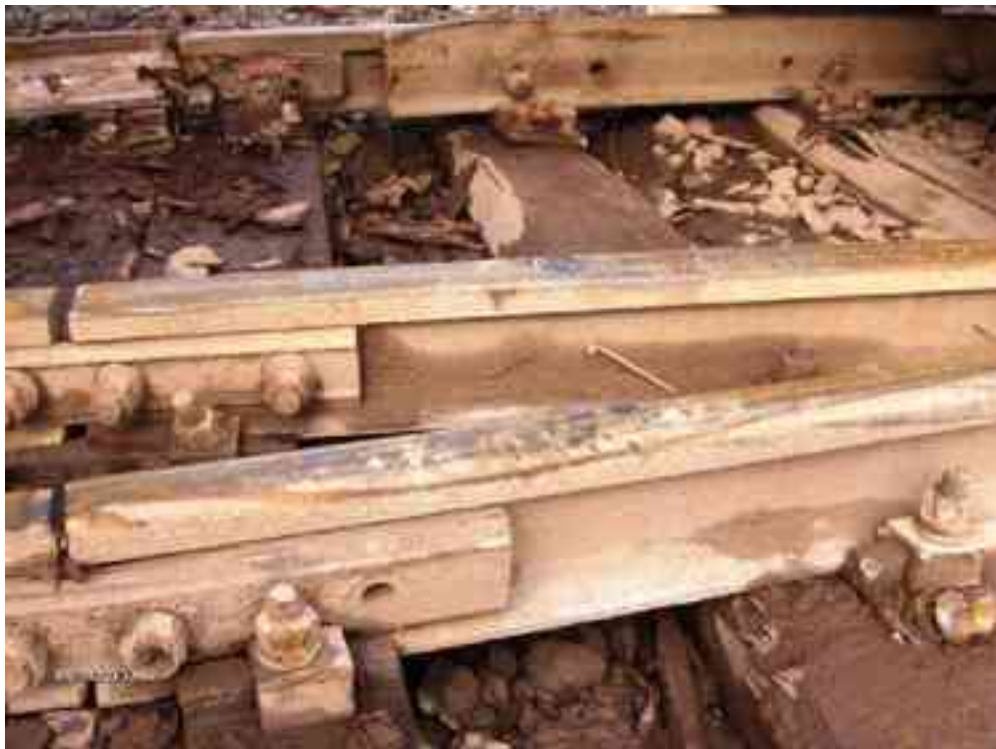
Figura 3 – joanta de lignofoliu distrusă

- Abaterile la ecartament din punctele „prima joantă” și „vârf ace” provin din modul deficitar de întreținere a schimbătorului de cale.
- măsurătoarea efectuată conform tabelului de măsurare în punctul călcâi ac abatere este E/N = 25/6 (valoare max admisă 11/10), depășind ecartamentul cu 14 mm. Astfel nu au fost respectate prevederile art 19 pct 2 și tabelul nr 17 din Instrucția nr 314/1989 privind norme și toleranțe pentru construcția și întreținerea căii – linii cu ecartament normal;

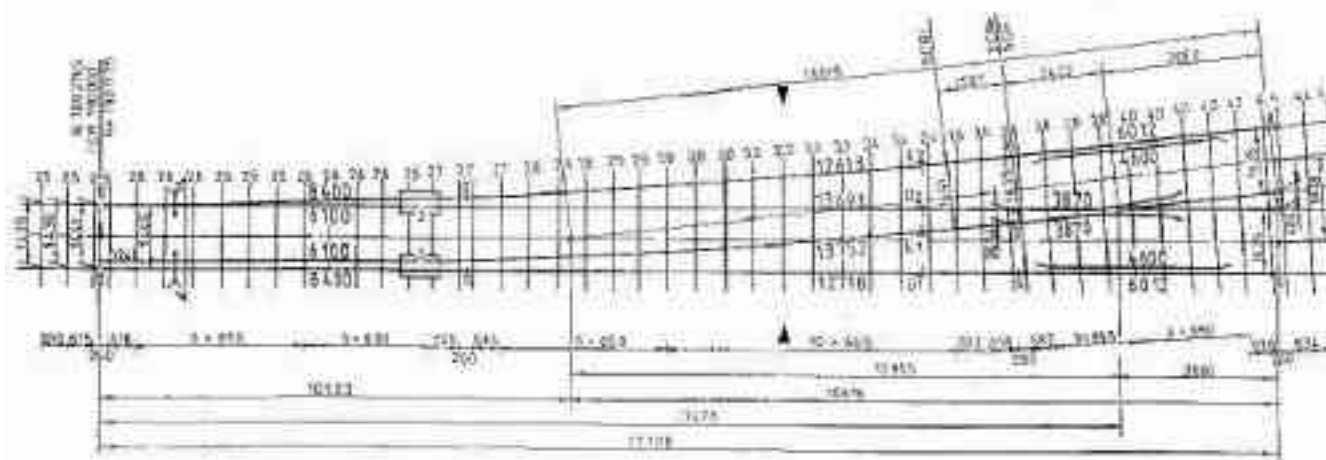
Figura 4: Schița aparatului de cale

- măsurătoarea efectuată conform tabelului de măsurare în punctul virf ace este E/N = 23/15 (valoare max admisă 9/10), depășind ecartamentul cu 14 mm și nivelul transversal cu 5 mm. Astfel nu au fost respectate prevederile art 19 pct 2 și 6 și tabelul nr 17 din Instrucția nr 314/1989 privind norme și toleranțe pentru construcția și întreținerea căii – linii cu ecartament normal;

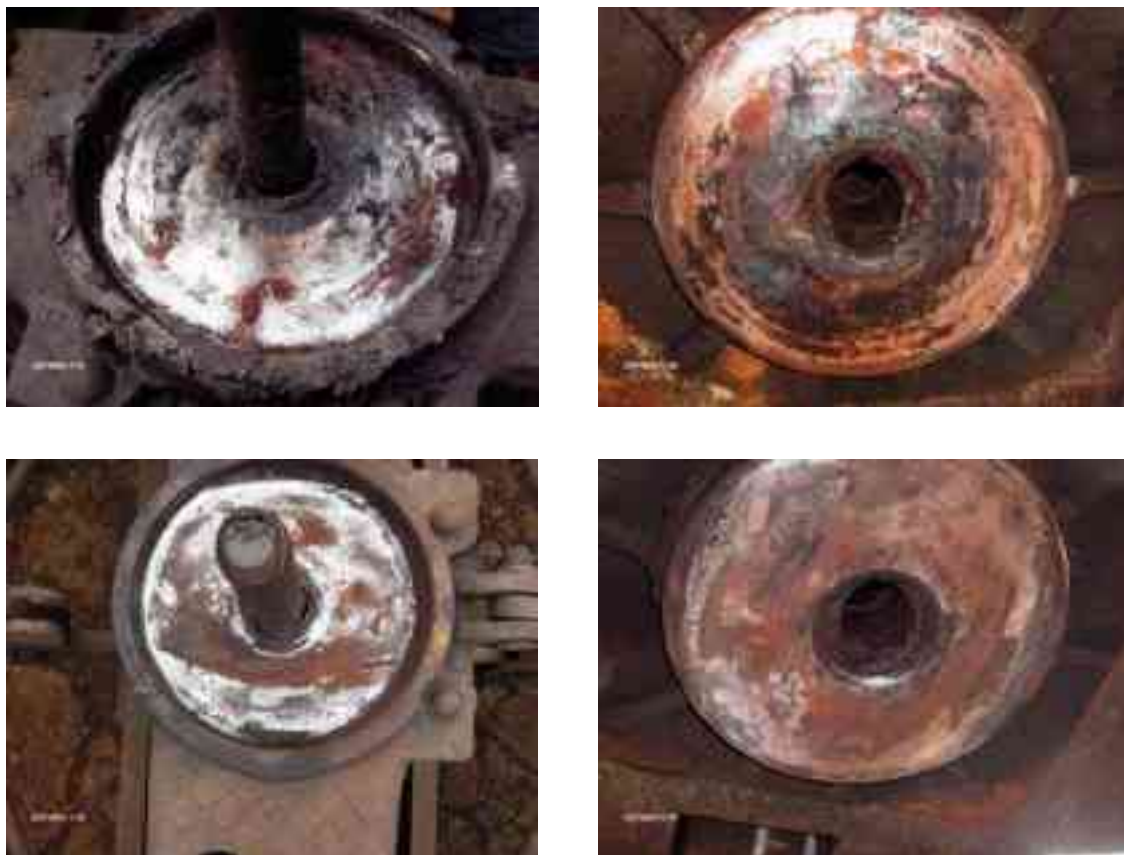
Figura 4 – Crapodinele de la primul vagon deraiat

- v. frâna automată tip Matrosov;
 - vi. ansamblul crapodină de la primul boghiu în sensul de mers:
 - crapodina plană, fără placă de uzură, cu urme pronunțate de frecare și lipsă material (de aproximativ 3 mm pe două suprafețe de aproximativ 40x50 mm) din crapodina superioară, iar umărul crapodinei inferioare deformat aproximativ 5 mm datorită frecării în nervurile crapodinei superioare înspre partea stângă sens de mers;

- la crapodina inferioară se constată o suprafață de contact pronunțat de aproximativ 40x50 mm cu adâncimi de 2-3 mm;
 - vii. ansamblul crapodină de la al 2-lea boghiu în sensul de mers:

- crapodina plană, fără placă de uzură, cu urme pronunțate de frecare și o bavură de aproximativ 40 mm cu o adâncime de 5 mm (nu se precizează unde);
 - uzuri în crapodina superioară de aproximativ 2 mm înspre partea dreaptă a cadrului boghiului;

- lipsa ungerii la crapodine. Astfel nu au fost respectate reglementările ucrainene referitoare la ungerea cu vaselină grafitată YCca ГОСТ 3333-80 (sau înlocuitori, respectiv vaselină cu adăugare 10% grafit sau vaselină prelucrată ЛЗ-ЦНИИ) al ansamblului crapodinei la punerea boghiului sub vagon;
 - lățimea bandajului de la roțile primului boghiu al vagonului a fost 130 mm, mai mică cu 3 mm decât valoarea minimă dată anexa 5 pct 2.3 din PPV.
 - jocurile la pietrele de frecare pe diagonala vagonului au avut valoarea 0.
- Regulamentul PPV precum și Instrucțiunile privind revizia tehnică și întreținerea vagoanelor în exploatare nu prevăd nici o reglementare referitoare la valoarea jocurilor la pietrele de frecare pe diagonală, pentru vagoanele care circulă pe liniile cu ecartament de 1435 mm.

- lipsa ungerii la crapodine contrar reglementărilor ucrainene și române care au contribuit la împiedicarea rotirii corespunzătoare a boghiului în curbă;

6. Cu ocazia următoarelor întâlniri între reprezentanții SNTFM CFR Marfă SA și reprezentanții administrației Căilor Ferate din Ucraina se va solicita acestora respectarea prevederilor privind ungerea crapodinei cu ocazia transpunerii vagoanelor de marfă de ecartament larg.
