MINISTERUL TRANSPORTURILOR
AUTORITATEA FERROVIARĂ ROMÂNĂ – AFER
ORGANISMUL DE INVESTIGARE FERROVIAR ROMÂN

RAPORT DE INVESTIGARE

asupra deraierii trenului de marfă nr. 60373 aparținând
SC COMPANIA DE TRANSPORT FERROVIAR SA
în H.m. CRICOV la data de 22 februarie 2007

Raport final

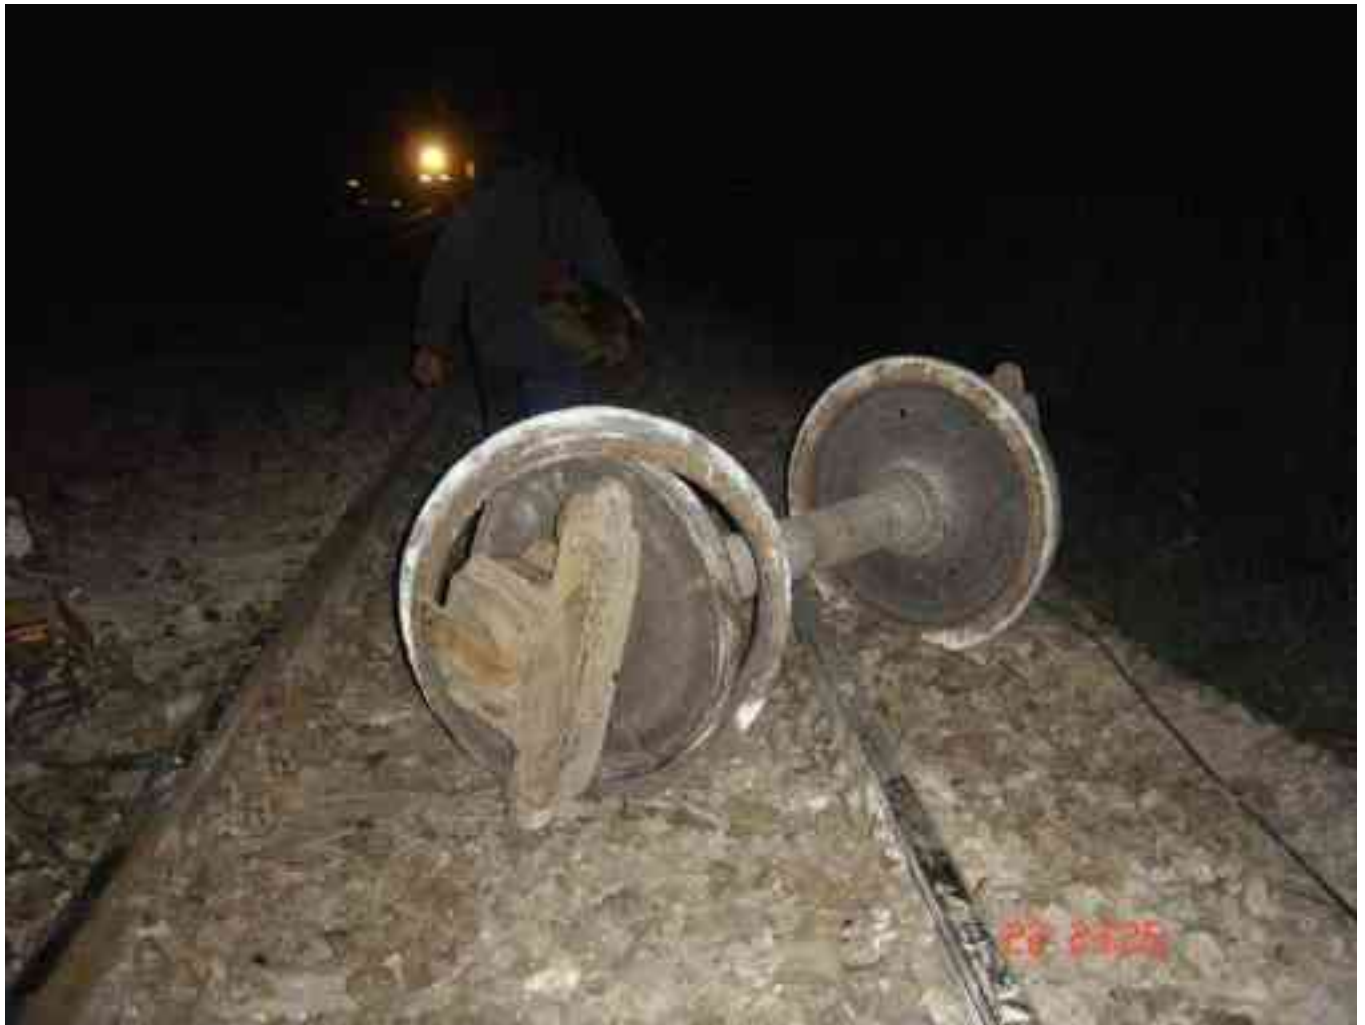
- 1.3. A fost identificată cauza directă a producerii accidentului feroviar, respectiv modificarea ecartamentului osiei montate ca urmare a deplasării transversale a bandajului roții nr. 5 de la vagonul nr. 88536657717-3 (penultimul din tren) fapt ce a dus la deraierea osiei respective pe schimbătorul de cale nr. 9 din H.m. Cricov.

- la verificarea făcută de mecanicul ajutor, după oprirea trenului au fost constatate următoarele:
 - vagonul nr. 88536657717-3 (penultimul din compunerea trenului) era deraiat de toate osiile și înclinat spre firul II de circulație iar osia nr. 3 (corespunzătoare roților 5-6) se afla la circa 60 m în urma ultimului vagon din tren, iar roata nr. 5 avea bandajul deplasat axial față de obadă, într-o poziție oblică, având contact cu obada numai în două puncte diametral opuse;

Figura 2 – roata nr. 5 a vagonului nr. 88536657717-3 cu bandajul deplasat de pe obadă

- osia în cauză prezenta urme de lovituri noi iar la roata nr. 5 (pe partea stânga a sensului de mers) bandajul este deplasat axial față de obada, într-o poziție oblică, având contact cu obada numai în doua puncte diametral opuse;

- slăbirea bandajului roții nr. 5 de la vagonul nr. 88536657717-3 (penultimul din tren), având ca urmare rotirea acestuia pe obada roții și polizarea inelului de fixare;
- cu ocazia efectuării reviziilor tehnice la formare și sosire, nu s-au respectat reglementările specifice în vigoare, astfel că personalul feroviar nu a asigurat refacerea marcajelor la exteriorul roții cu bandaj situate în 4 puncte la 90° unul față de altul, respectiv nu a retras vagonul din circulație în situația în care punctul de lucru Ploiești nu avea dotările necesare efectuării acestor operații;

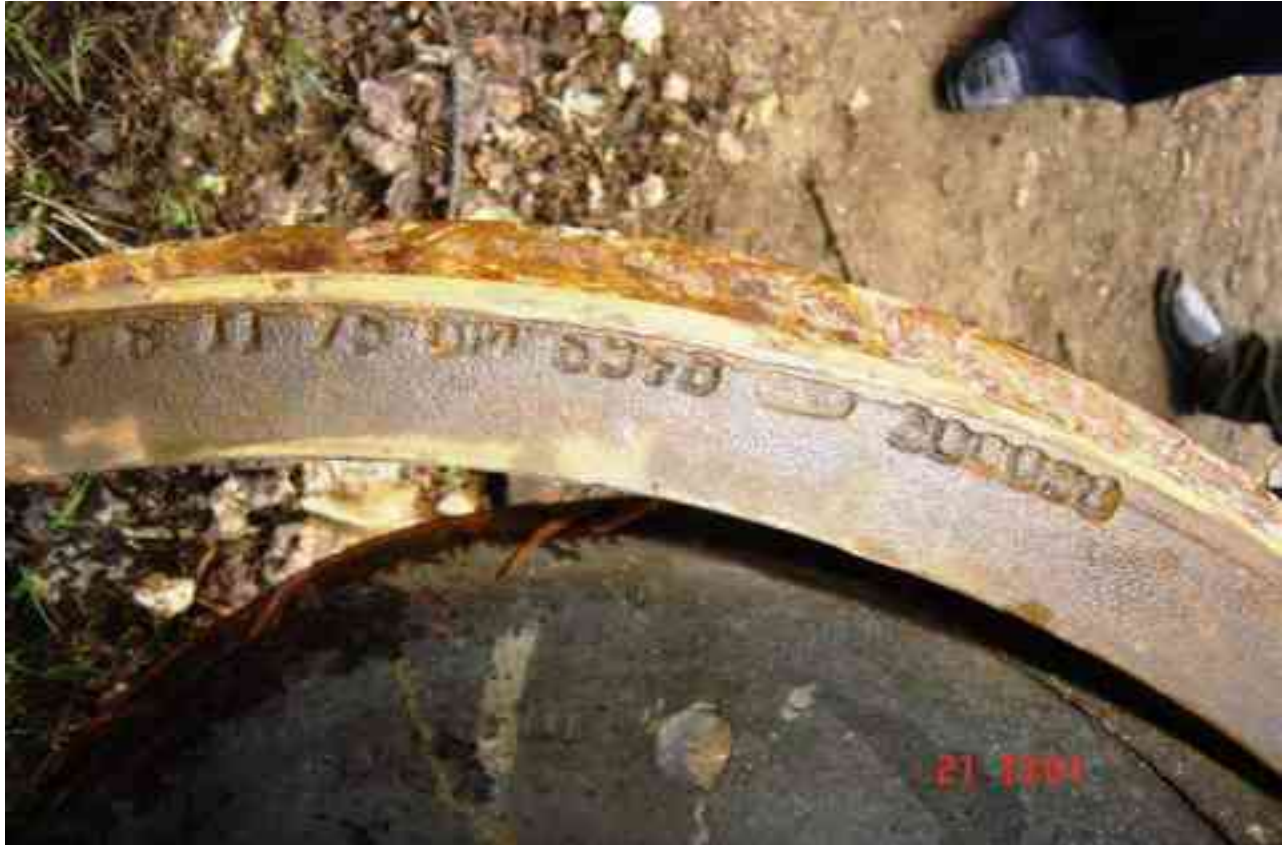
- la roata în cauză (nr. 5) au fost identificate următoarele date:
 - pe bandaj: V8 11 75 OM 6948 300090;
 - pe obadă: 57747 CSR;
 - osia nr. 3407007 a fost montată pe vagonul nr. 88536657717-3 cu ocazia efectuării reviziei periodice a vagonului la data de 04.11.2003;

Figura 3 – marcajul bandajului roții nr. 5

- marcajele existente pe roata în cauză (nr. 5) arată că:
 - bandajul a fost fabricat la data de 08.11.1975 de către Combinatul Siderurgic Reșița (CSR) din material „oțel vagon” elaborat în cuptor tip Martin;
 - bandajul face parte din sarja nr. 300090, având nr. de ordine în această sarjă 6948;
 - obada a fost fabricată în anul 1975 de către de către Combinatul Siderurgic Reșița (CSR) face parte din sarja nr. 57747;

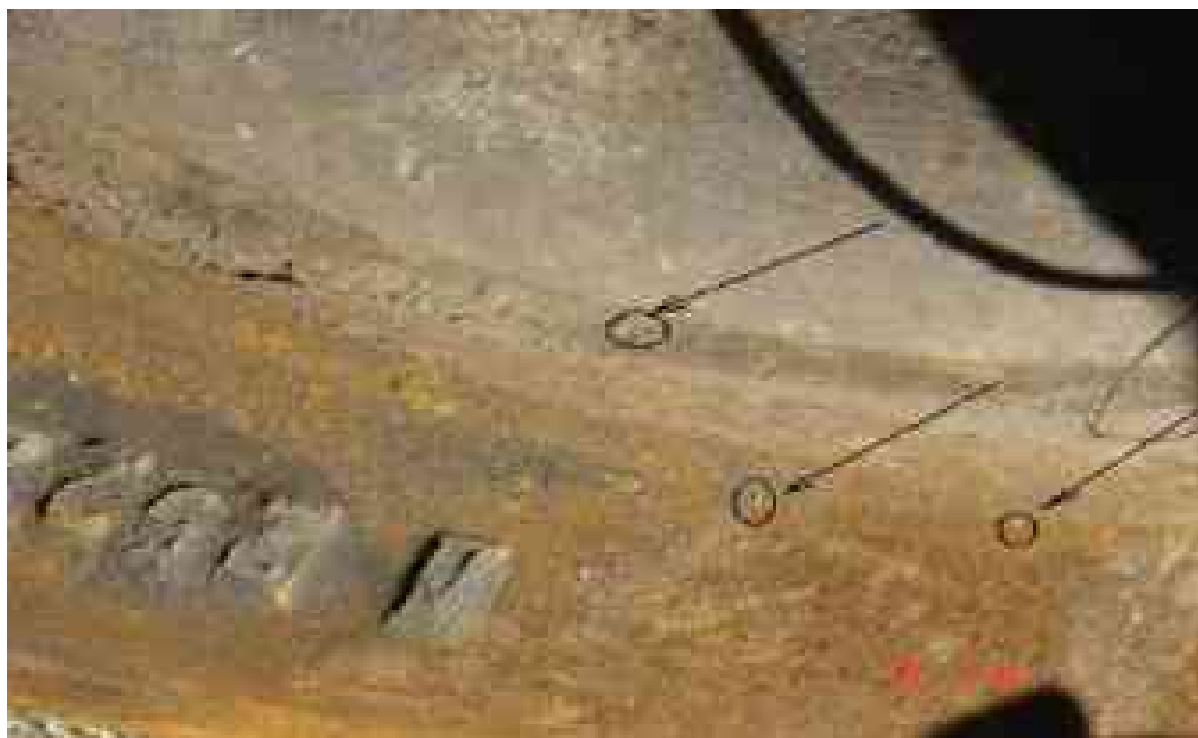
- în urma verificărilor vizuale efectuate la osia nr. 3511680 (osia nr. 4 – corespunzătoare roților 7-8 de la vagonul nr. 88536657717-3) s-a constatat că bandajele ambelor roți erau rotite față de obadă (marcajele de control practicate cu ocazia montajului bandajelor erau decalate cu 3 -5 cm unul față de celălalt);

- de asemenea, la bandajele roților 7-8 de la vagonul nr. 88536657717-3 există două marcaje de control mecanice - a se vedea figura 4.

Conform art. 29 din "Instrucția 931" pentru repararea osiilor montate de la vehiculele feroviare acest tip de poansoane se dau o singură dată numai cu ocazia montajului bandajului pe obada roții.

Figura 4 – marcajele decalate de pe bandajului și obada roții nr. 7

Nerespectarea prevederilor referitoare la marcarea poziției bandajului față de obada roții cu ocazia reparațiilor efectuate – fapt constatat la osia corespunzătoare roților 7-8, la care poansonarea a fost făcută de 2 ori (osie care echipa același boghiu cu cea care a produs deraierea) - constituie o neconformitate care poate fi factor favorizant pentru desprinderea bandajului de pe roată. A doua poansonare a bandajului a fost făcută după ce acesta s-a rotit pe obada, astfel că de la data ieșirii vagonului din reparație acesta a circulat cu bandajul slăbit – fapt ce contravine instrucțiunilor de exploatare „Instrucțiuni privind revizia tehnică și întreținerea vagoanelor în exploatare” nr. 250/2005, care la art. 87- tabel I – nr. crt. 10 prevăd că:

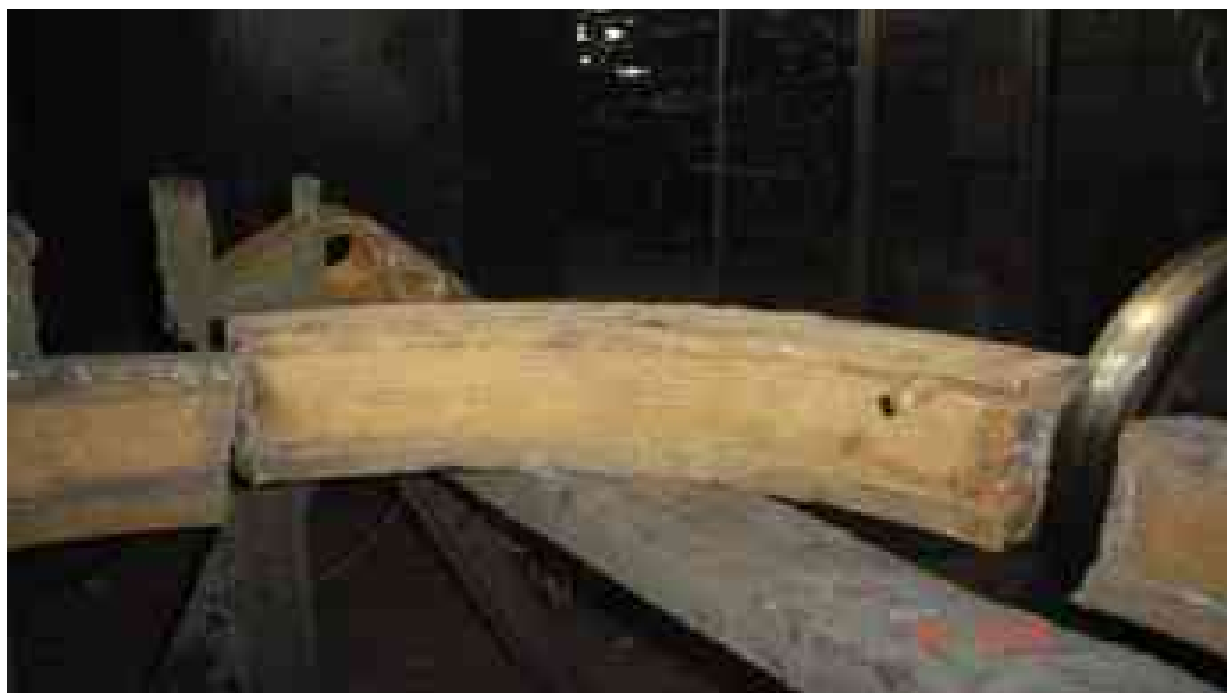
- bandajul roții nr. 5 se afla demontat de pe osia nr. 3407007, din el era taiată o bucată cu lungimea de cca 50 cm și era depozitat în secția de boghiuri.

Figura 5 – bandajul roții nr. 5 demontat de pe obada roții
