RAPORT DE INVESTIGARE

privind incidentul de cale ferată

produs în Hm. Basarabi la data de 16 decembrie 2008

EDIȚIA finală

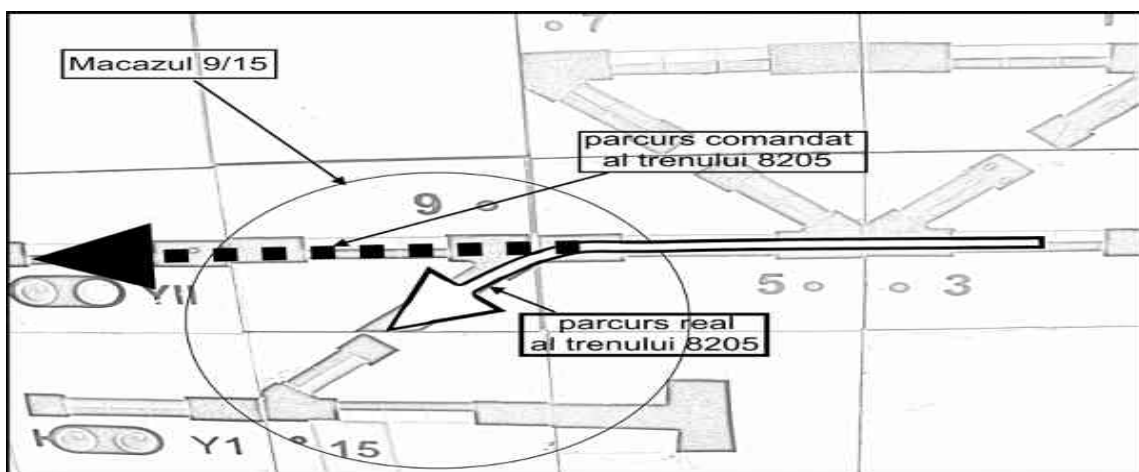
După constatarea culorii permissive de “galben”, mecanicul a depășit semnalul de intrare XF (la ora 20,20) din stația CFR Basarabi și a parcurs circa 55 metri, după care a oprit trenul ca urmare a observării unui semnal care afișa culoarea “roșu”. Conform precizărilor făcute de către impigatul de mișcare din stație asupra rolului acestui semnal, și anume că este semnalul de intrare XF a vechii instalații de centralizare, mecanicul pune în mișcare trenul cu o viteză de maximum 5km/h spre linia de garare II, și constată pe timpul consumării parcursului peste schimbătorul de cale nr. 9 că acesta nu dă acces la linia II directă, conform indicației semnalului de intrare, ci accesul era spre linia 1 ocupată de trenul 8018 (foto.2). La ora 20,24 mecanicul trenului a frânat rapid peste macazul nr. 9 din stație, fără ca să se producă ciocnirea trenurilor.

foto 2 - Zona macazului 9/15 cu parcursul comandat și cel real pe care s-a înscris trenul 8205

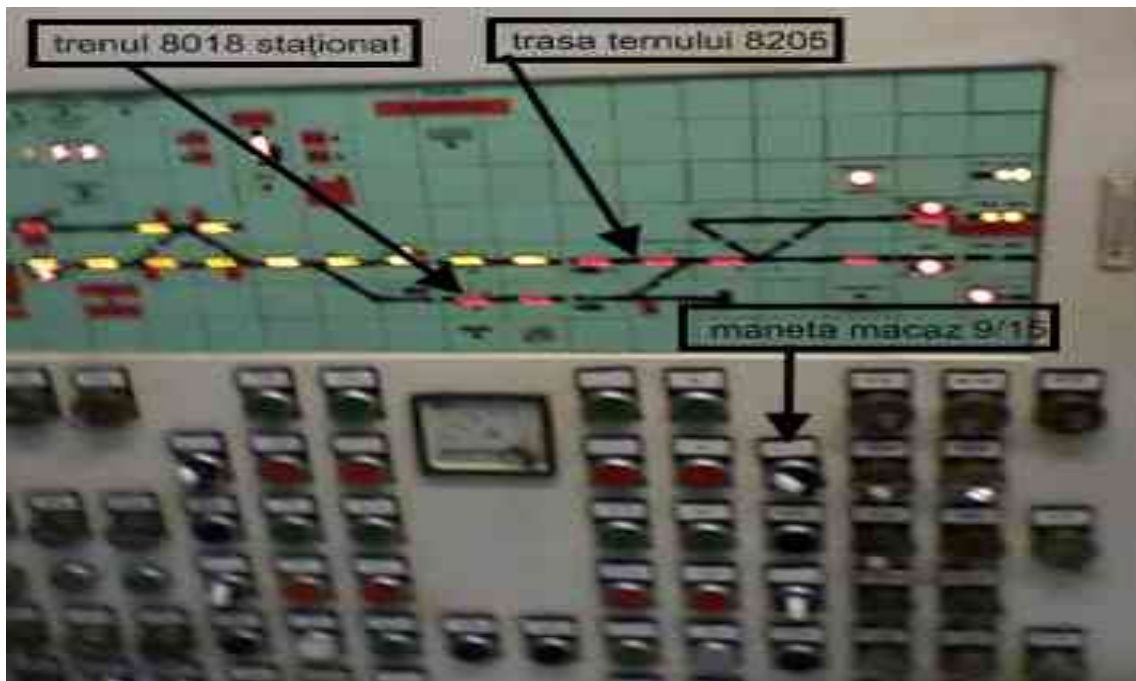
În timpul efectuării operațiunilor necesare comenzii de intrare, IDM nu a observat nici o neregulă în funcționarea instalație de centralizare a macazurilor și semnalelor de tip CR2 adaptată pentru electromecanisme de macaz de tip L 700H din stația CFR Basarabi, indicatoarele de pe aparatul de comandă corespunzând parcursului comandat (foto 3).

foto 3 - Imagine fotografiată de un martor, imediat după producerea incidentului.

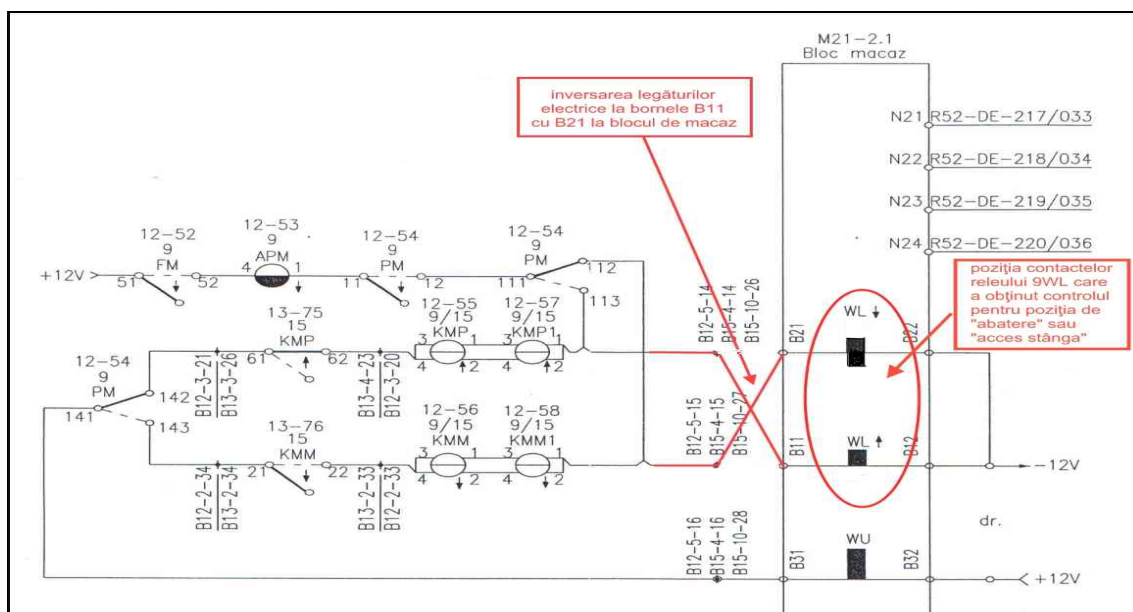
1. legăturile electrice din ramele B12 sau B15 la bornele B11 și B21 au fost inversate (foto 7), obținându-se permanent un control.

foto 7 - Schema de control a electromecanismului de macaz nr. 9 cu legăturile electrice inversate

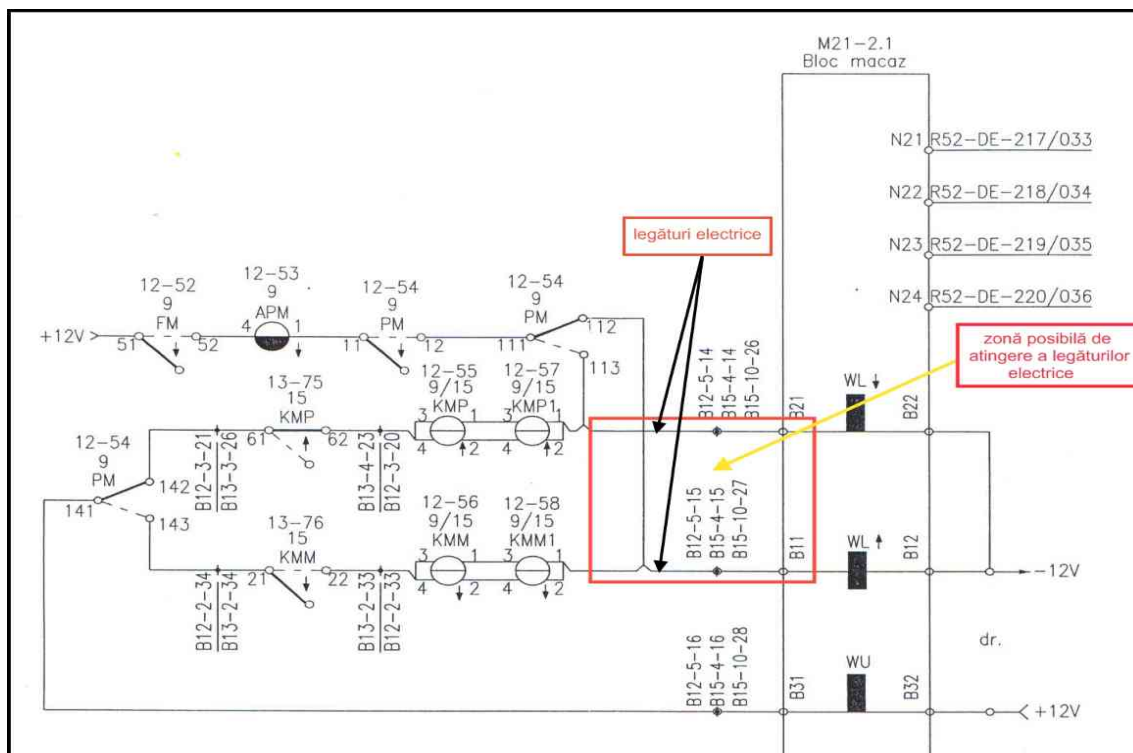
2. se exclud din schemă condițiile contactelor releului 9-WL control poziție macaz (foto 8).

foto 8 - Schema de control a electromecanismului de macaz nr. 9 cu zona de atingere a legăturilor

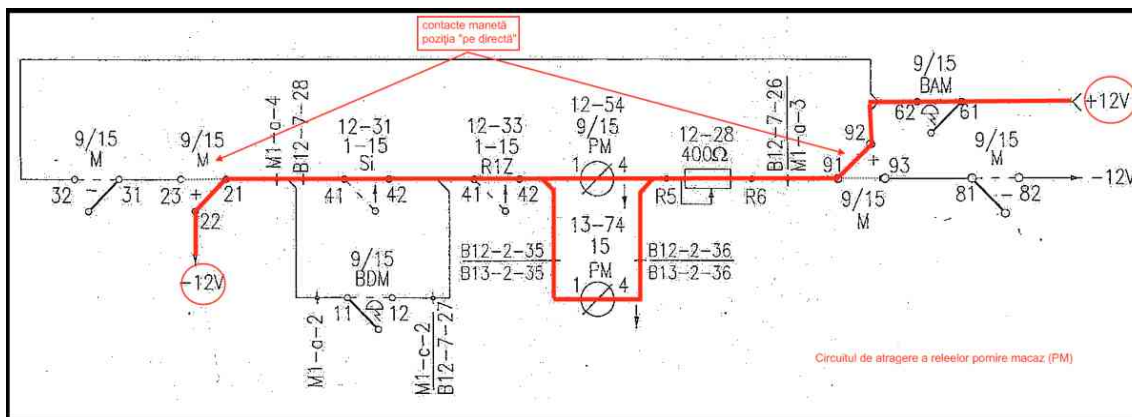
- a. s-au alimentat releele 9/15PM și 15PM cu o tensiune de curent continuu și s-au atras armăturile neutrale ale acestora (foto 10);

foto 10 - schema de comandă a macazului conjugat 9/15

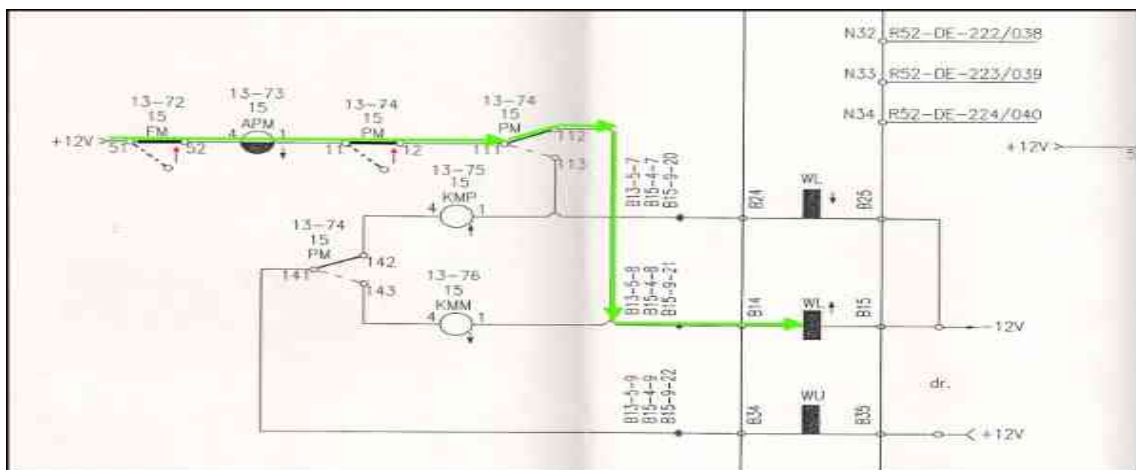
- b. au rămas în poziția avută anterior armăturile polarizate ale releelor 9/15PM și 15PM, datorită alimentării acestora cu o tensiune de curent continuu în același sens ca a ultimei comenzi executate anterior pierderii controlului;
- c. atragerea releului 15FM, dar imposibilitatea atragerii releului 15APM datorită întreruperii circuitului de alimentare a acestuia prin contactul 111-112 a armăturii polarizate releului 15PM (foto 11), **conducând la imposibilitatea inițializării comenzii de manevrare a electromecanismului de macaz 15, și menținerea controlului poziției „pe directă”**;

foto 11 – schema de comandă a releului APM a electromecanismului 15

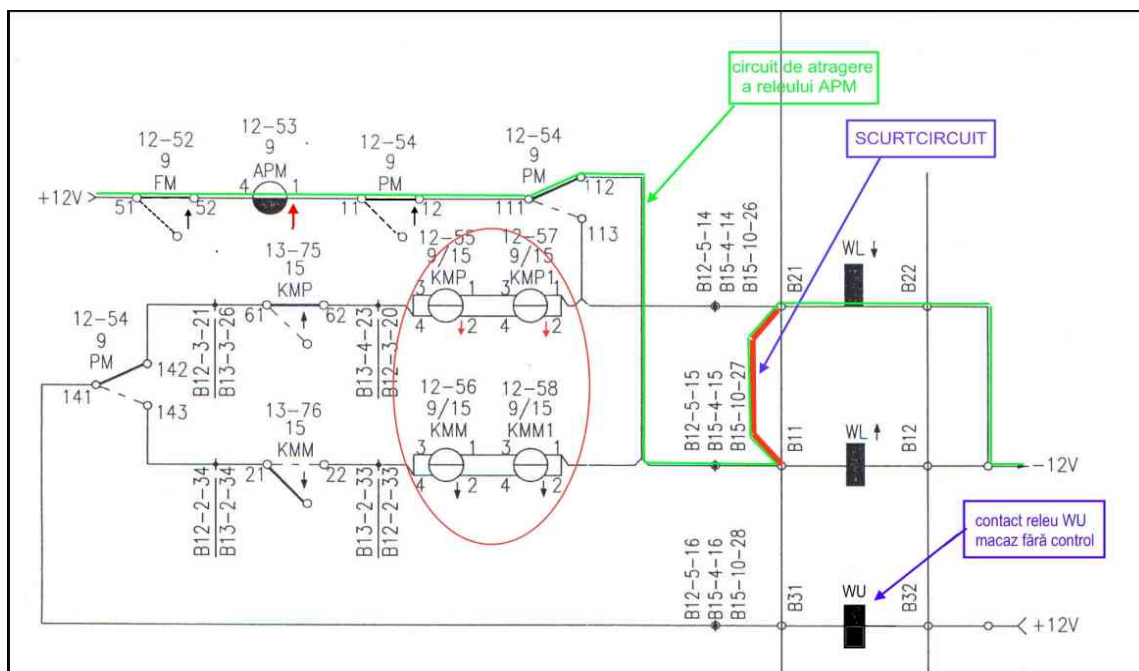
- d. atragerea releului 9FM (cu temporizare de 10 secunde la cădere) și permiterea atragerii releului 9APM (cu temporizare la cădere de 0,8 secunde) datorită „atingerii ferme” (scurtcircuit simbolizat cu roșu în foto 12) explicate la capitolul anterior (circuit verde foto 12);

foto 12 – schema de comandă a releului 9APM în condițiile existenței unui scurtcircuit

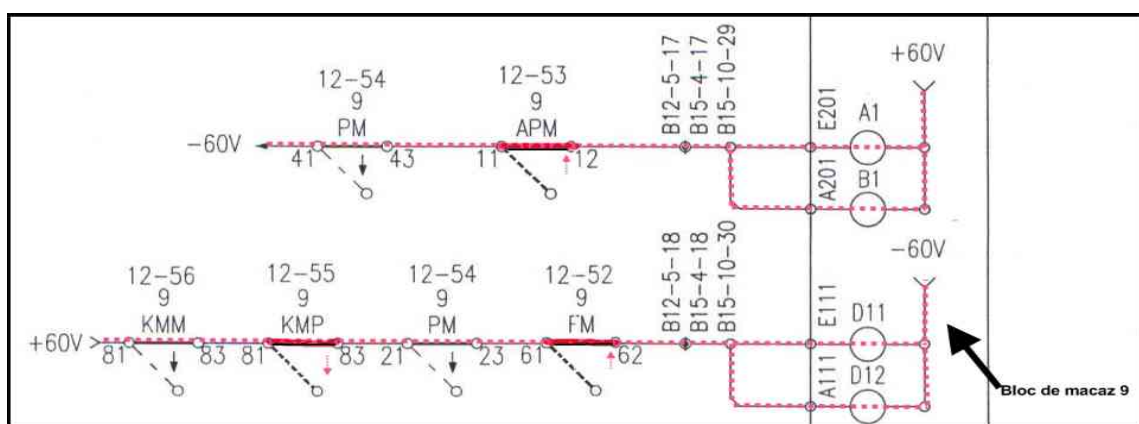
- e. la eliberarea butonului de manevrare, armătura neutrală a releului 9PM cade și în condițiile pierderii controlului pentru poziția „pe directă” (contacte 9KMP și 9KMM făcute) are loc inițializarea primului canal de manevrare a electromecanismului nr. 9 prin alimentarea cu tensiune de 60Vc.c. a releelor dinamice D11 și D12 din schema de manevrare a macazului (foto 12). Odată alimentate cu tensiune releele se automențin în schemele blocului de macaz;
- f. la eliberarea butonului de manevrare are loc căderea armăturii neutrale a releului 9PM și inițializarea celui de-al doilea canal de manevrare a macazului nr. 9, prin atragerea releelor de comandă A1 și B1 din schema de manevrare a macazului datorită menținerii atrase a armăturii releului 9APM (temporizat la cădere) timp de cca. 0,8 secunde (foto13);

foto 13 – schemele de inițializare a manevrării electromecanismului nr. 9

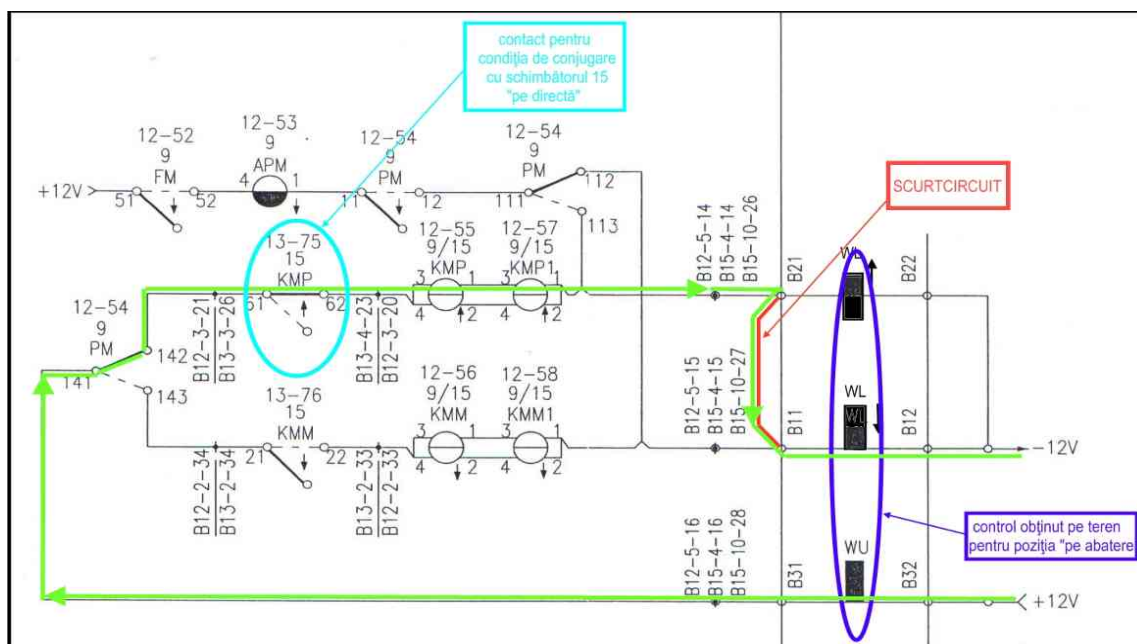
- h. deși informația despre poziția electromecanismului nr 9 a fost corect receptată de blocul de macaz (foto 14 - semnalizat cu albastru), datorită „atingerii ferme” (scurtcircuit simbolizat cu culoarea roșie) din circuitul logic de control cu contacte și rele care a exclus procesarea informației furnizate de releul 9WL, a permis alimentarea releelor 9/15 KMP și 9/15KMP1 (foto 14 - circuit verde) prin contact atras a releului 15KMP datorită faptului că electromecanismul conjugat nr. 15, nu s-a manevrat. Atragera armăturilor neutrale ale acestor rele ale căror contracte intră în schemele de semnalizare a poziției macazului 9/15,

foto 14 – schema circuitului de control a electromecanismului 9 în condițiile existenței scurtcircuitului

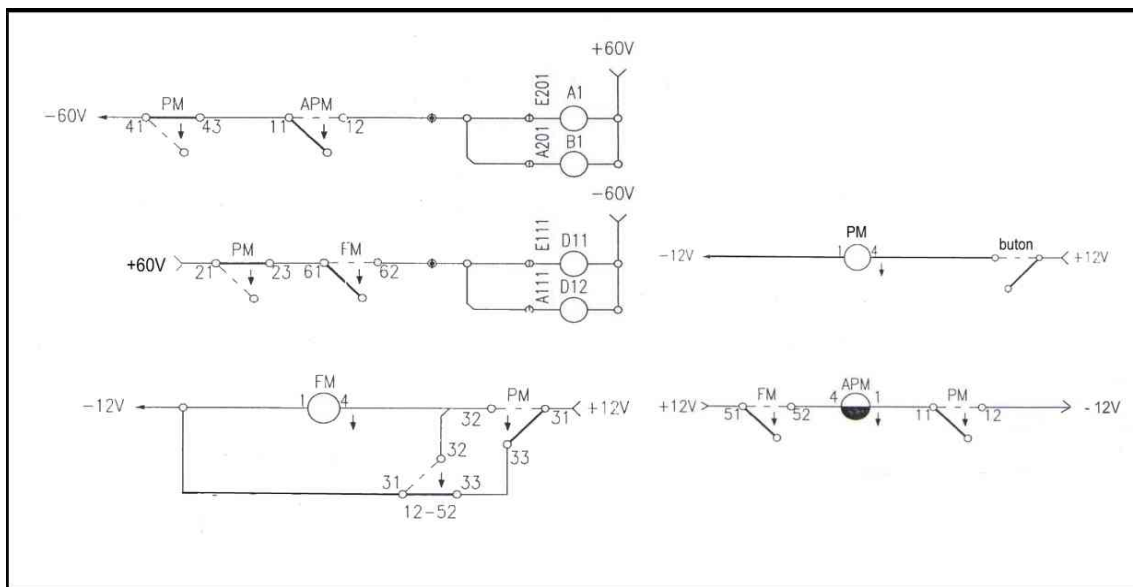
- existența unei atingeri ferme (scurtcircuit) așa cum a fost prezentat mai sus;
- macazul fără control;
- maneta de manevrare pe poziția de „pe directă” aceiași cu poziția schimbătorului pe teren în momentul pierderii controlului;
- butonul de manevrare a macazului a fost apăsă o singură dată și eliberat;
- folosirea unui bloc de macaz identic cu cel existent în instalația de centralizare.

foto 15 – scheme simplificate utilizate și condițiile existente la incidentul feroviar

La toate probele efectuate la eliberarea butonului de manevrare a macazului s-a produs acționarea releelor dinamice D11 și D12 și de comandă A1 și B1, inițializând cele două căi de comandă a manevrării macazului din blocul de macaz. Astfel s-a simulat inițializarea manevrării electromecanismului 9 pe cealaltă poziție independent de electromecanismul nr. 15.
