## RAPORT DE INVESTIGARE

**al accidentului feroviar produs la data de 22.09.2019,  
pe raza de activitate a Sucursalei Regionale CF Constanța,  
secția de circulație neinteroperabilă Palas – Năvodari,  
între stațiile CFR Palas și Constanța Mărfuri,  
în circulația trenului de marfă nr.89972, la km 1+180,  
prin deraierea vagonului nr.33877852158-7 de toate osiile**

*Raport Investigare  
16 septembrie 2020*

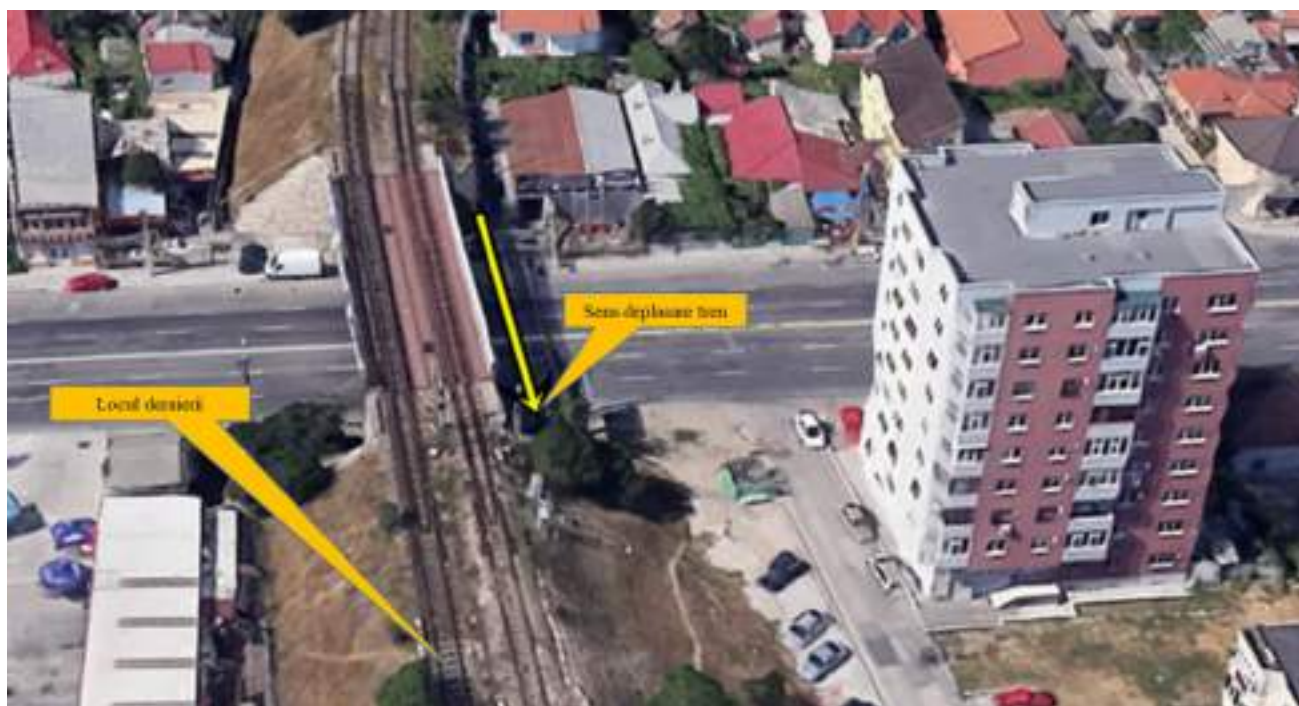
**Foto nr.2**– detaliu locul producerii accidentului

În timpul circulației trenului pe o zonă de traseu în curbă cu deviație dreapta, la km1+180, s-a produs deraierea vagonului prin escaladarea firului exterior de către roțile de pe partea stângă ale primului boghiu în sens de mers, fapt ce a condus apoi și la deraierea celui de al doilea boghiu. Astfel, roțile notate cu 1R, 2R, 3R și 4R au căzut în exteriorul căii, iar roțile 1L, 2L, 3L și 4L au căzut în interiorul căii. Trenul a circulat în stare deraiată pe o distanță de aproximativ 400m, după care s-a oprit.

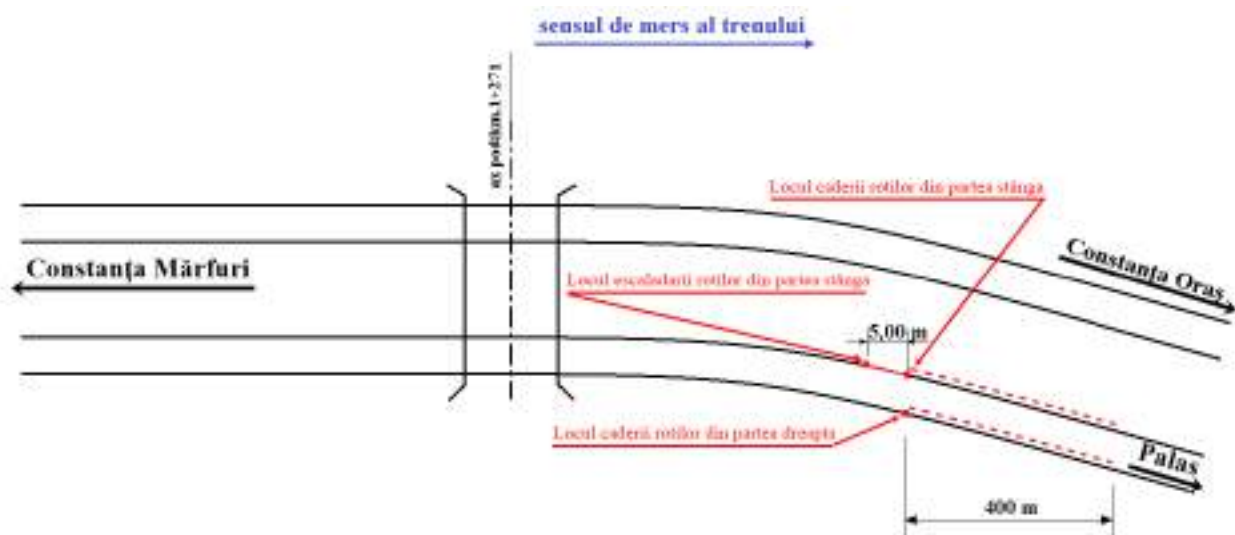
**Fig. 3** – schița deraierii

Urmare a verificărilor efectuate la fața locului de către comisia de investigare, s-a constatat că, primul punct de escaladare a fost pe flancul activ al firului exterior al curbei, la km 1+180, punct situat pe zona curbei circulare, acest punct fiind notat cu „0”. După escaladarea firului exterior de către prima roată din partea stângă, în sensul de mers, buza roții a rulat pe ciuperca șinei o distanță de aproximativ 5m, și apoi a căzut în exteriorul căii. Concomitent cu căderea roții din stânga, sens de mers, s-a produs și căderea roții din dreapta între firele căii.

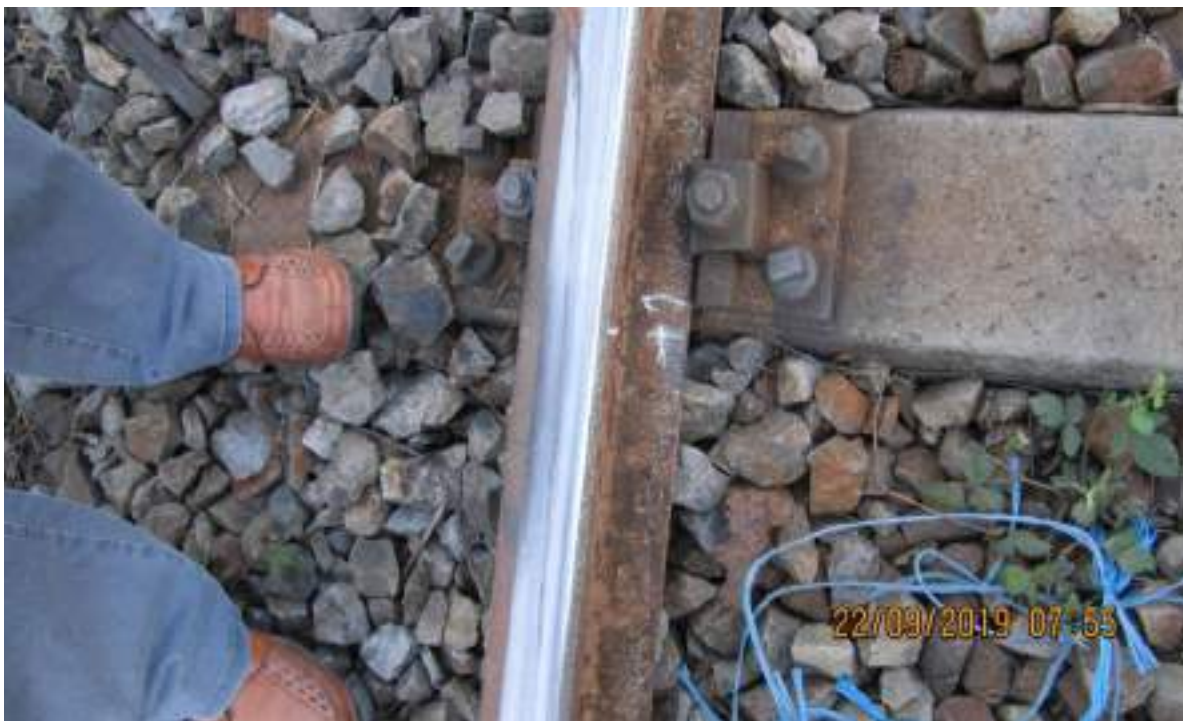
**Fig. 4 - prima urma de escaladare**

Primul punct de escaladare a fost pe flancul activ al firului exterior al curbei, la km 1+180, punct situat pe zona curbei circulare, acest punct fiind notat cu „0”.

După escaladarea firului exterior de către prima roată din partea stângă, în sensul de mers, buza roții a rulat pe ciuperca șinei o distanță de aproximativ 5m, și apoi a căzut în exteriorul căii.

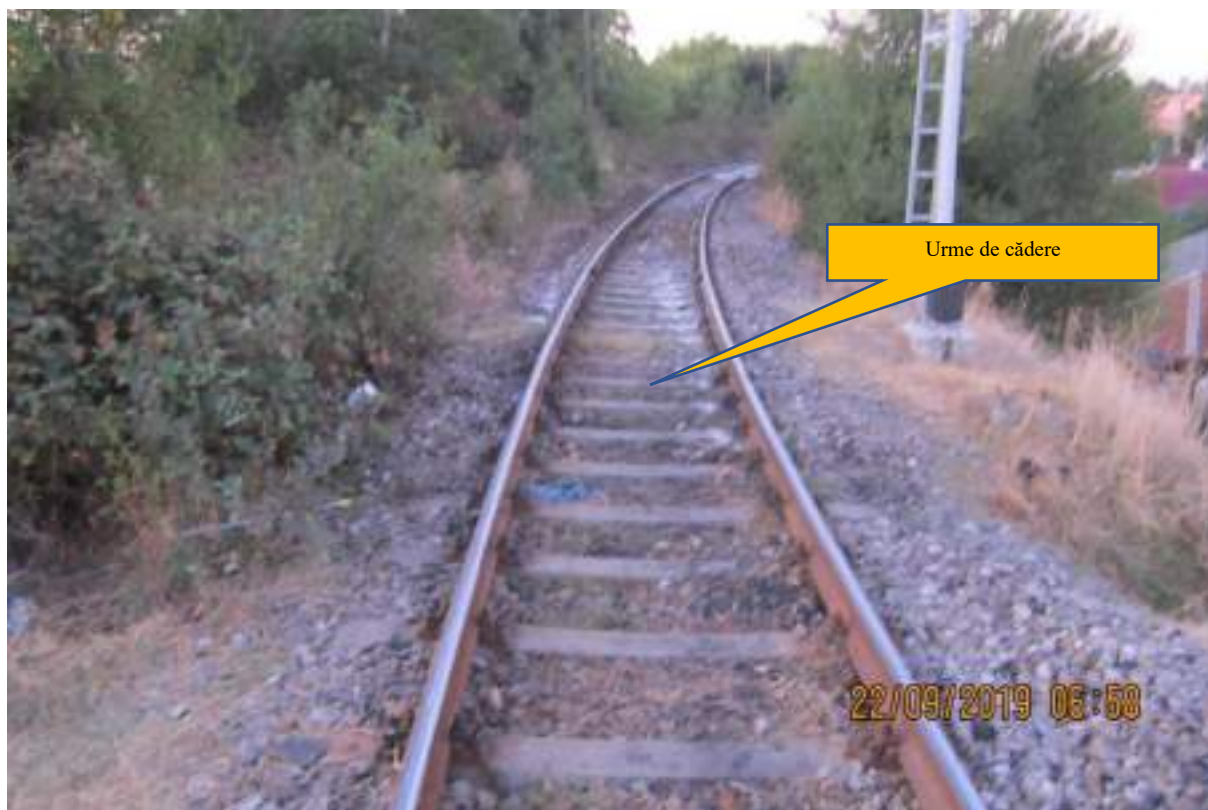
**Foto nr.5** – urmele de cădere

Concomitent cu căderea roții din stânga, sens de mers, s-a produs și căderea roții din dreapta între firele căii.

Vagonul a rulat, apoi, în stare deraiată aproximativ 400m.

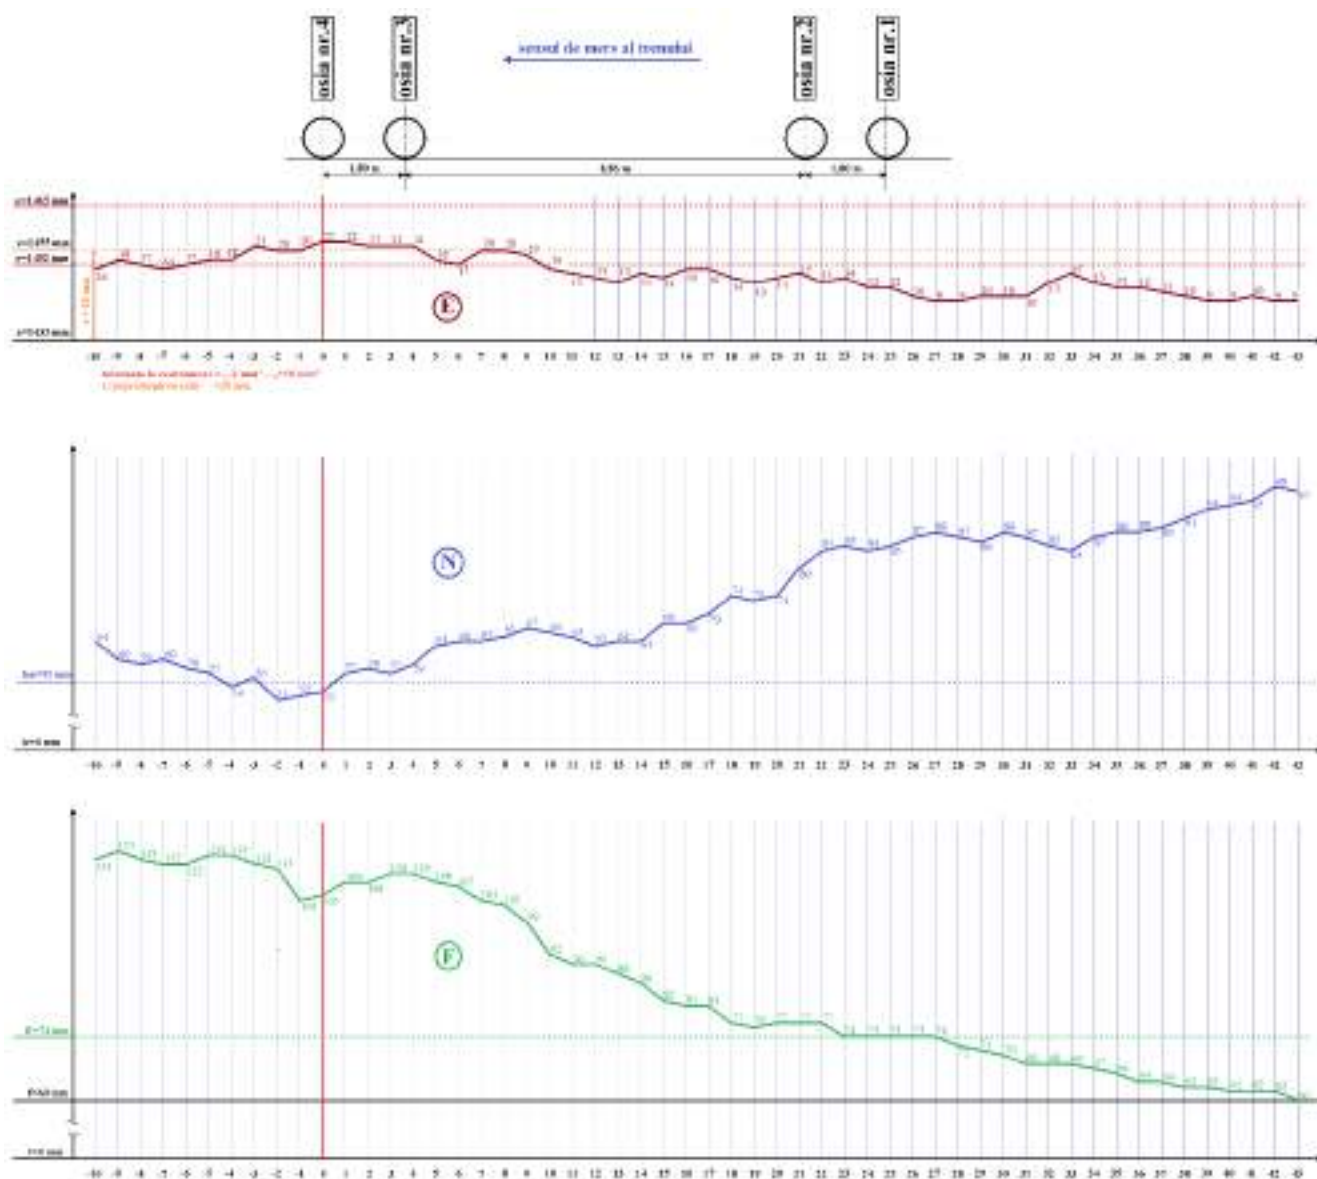
**Fig. 6**– diagramele de ecartament, nivel transversal și săgeți

Menționăm faptul că, din analiza procesul verbal de descifrarea a benzii vagonului de măsurat calea (VMC), în urma măsurătorilor făcute cu acesta în perioada 16.09-21.09.2019 (cu circa 6 zile înainte de producerea accidentului) s-a constatat faptul că, în zona producerii deraierii au fost înregistrare defecte de gradul 4 la nivelul transversal al căii, defecte care, în conformitate cu prevederile Instrucția pentru folosirea vagoanelor de măsurat calea nr.329/1995 trebuia remediate în termen de 10 zile.

- anterior producerii accidentului în zona producerii acestuia, la linie existau defecte de gradul 4 ale nivelului transversal al căii, fapt confirmat de banda VMC și de procesul verbal de analiză a acestei benzi. Lucrările necesare pentru eliminarea acestor defecte au fost programate pentru data de 23.09.2019, dar acest lucru nu a mai fost posibil deoarece la data de 22.09.2019 s-a produs accidentul feroviar investigat;

- în aceste condiții, în zona producerii deraierii au apărut defecte de gradul 4 ale nivelului transversal al căii, defecte ce au fost depistate cu ocazia verificărilor efectuate cu VMC în perioada 16÷21.09.2019 (cu circa 6 zile înainte de producerea accidentului);
