RAPORT

**privind investigația accidentului feroviar
produs la data de 05.02.2019 în halta de mișcare Topleț**

*Raport final
04 februarie 2020*

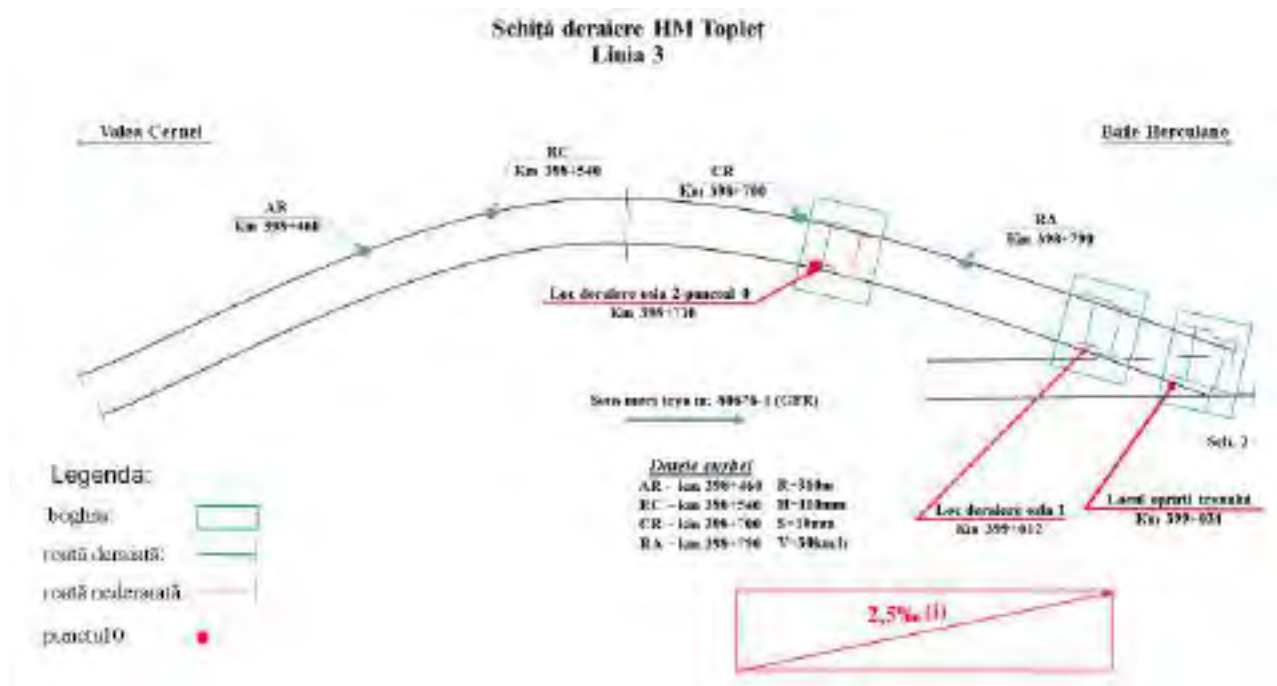
- prima roată din dreapta (R2), a început părăsirea suprafeței de rulare la km 398+710, căzând în interiorul căii după circa 4m;
- roata corespondentă (R1) a escaladat flancul activ al ciupercii șinei, căzând în exteriorul căii în același plan vertical în care roata R2 a căzut în interiorul căii;
- roțile R3 și R4 ale celei de-a doua osii a boghiului au căzut în același plan vertical, în interiorul (R4), respectiv exteriorul căii (R3), la 6m înaintea joantei de călcâi a schimbătorului de cale nr. 2 al HM Topleț.

fig. 3- schița deraierii

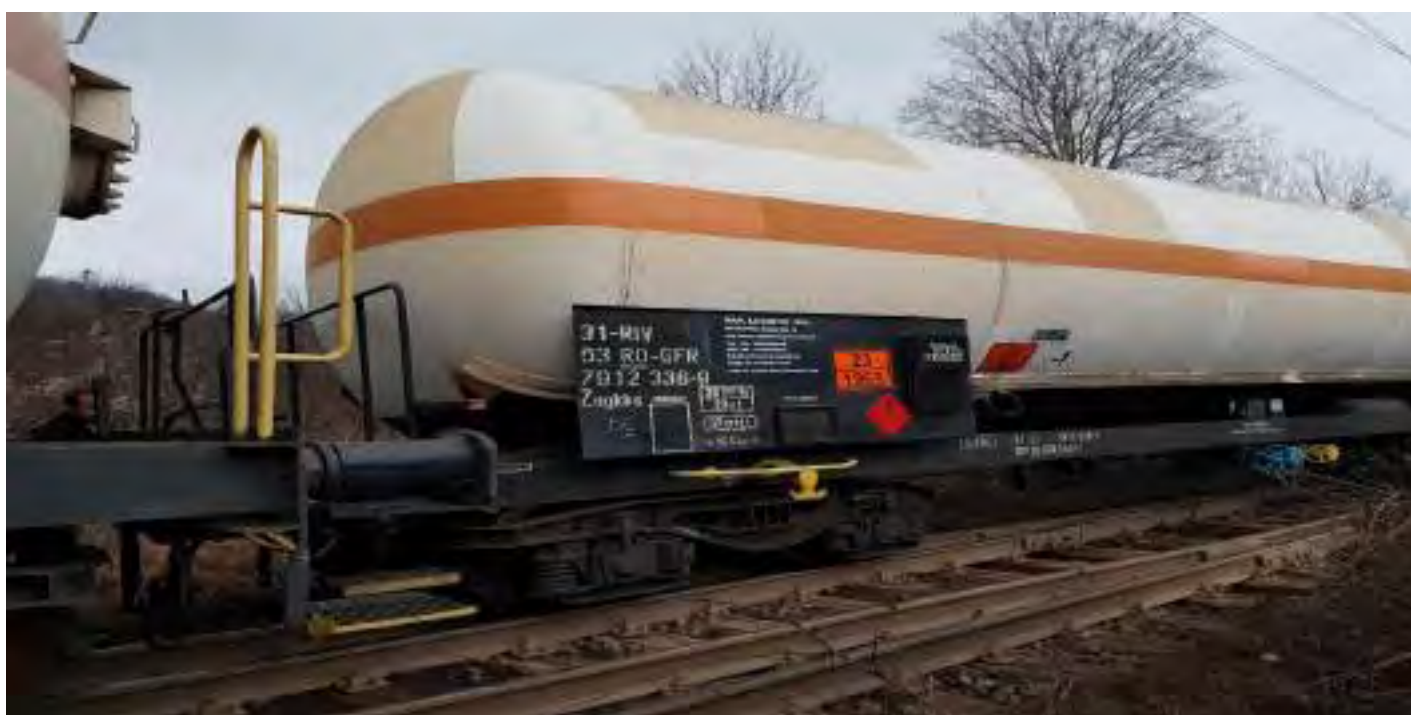
foto 1: poziția boghiului II al vagonului, după deraiere

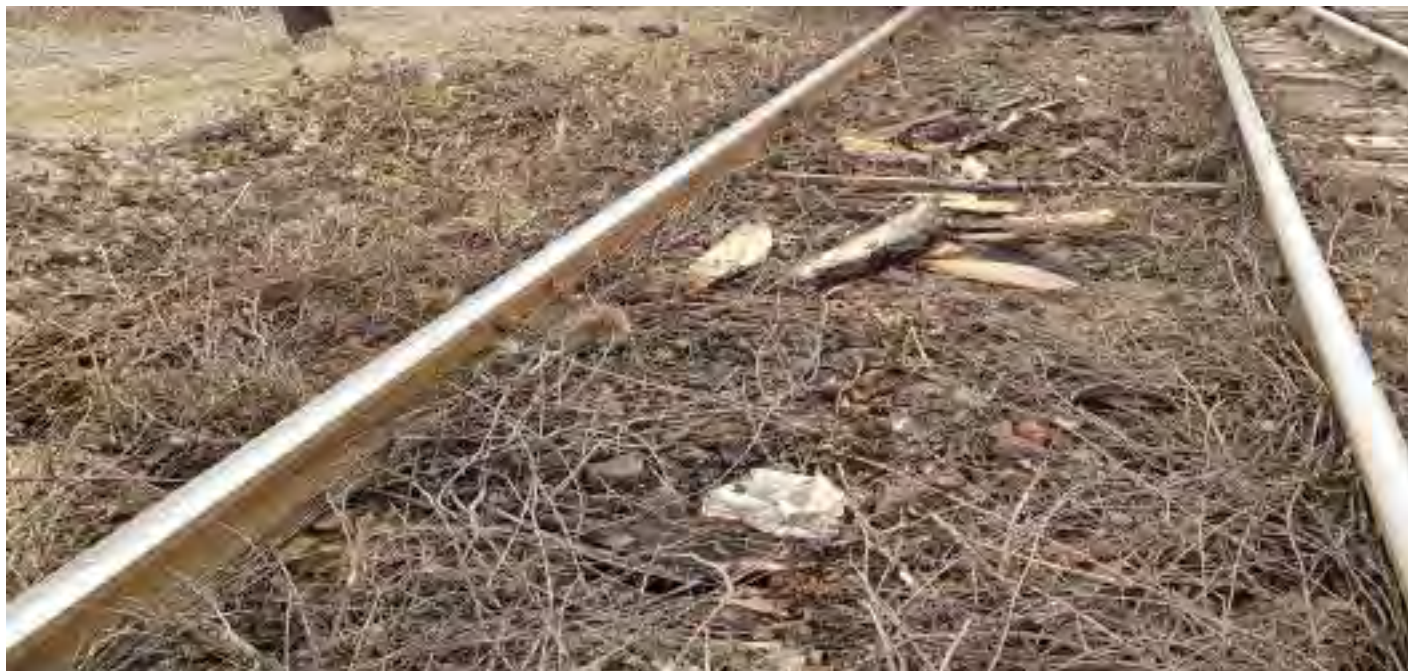
1. Suprastructura căii a fost afectată pe circa 321m prin lovirea sau distrugerea elementelor din compunerea liniei 3 (traverse de lemn, material metalic mărunț).

foto 2: afectarea suprastructurii feroviare

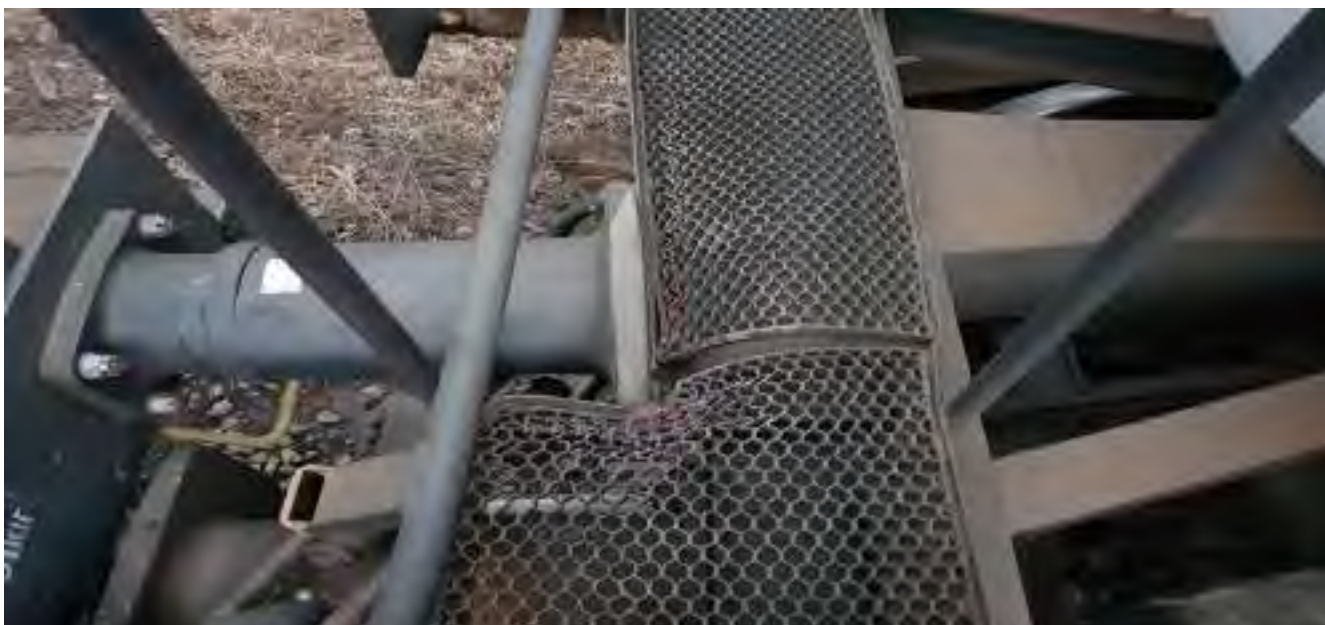
2. Instalațiile feroviare nu au fost afectate.
3. Materialul rulant a fost afectat (conform constatărilor preliminare care s-au putut face la locul producerii accidentului și în atelierul de reparații), după cum urmează:
 - prin lovirea roților deraiate aparținând vagonului nr. 31537912336-9;
 - prin lovirea și deformarea traversei frontale a boghiului I, capătul dinspre roata 1 a vagonului nr. 31537912336-9;
 - prin lovirea și deformarea scării de acces a vagonului nr. 31537912336-9.

foto 3: lovirea scării de acces a vagonului nr. 31537912336-9

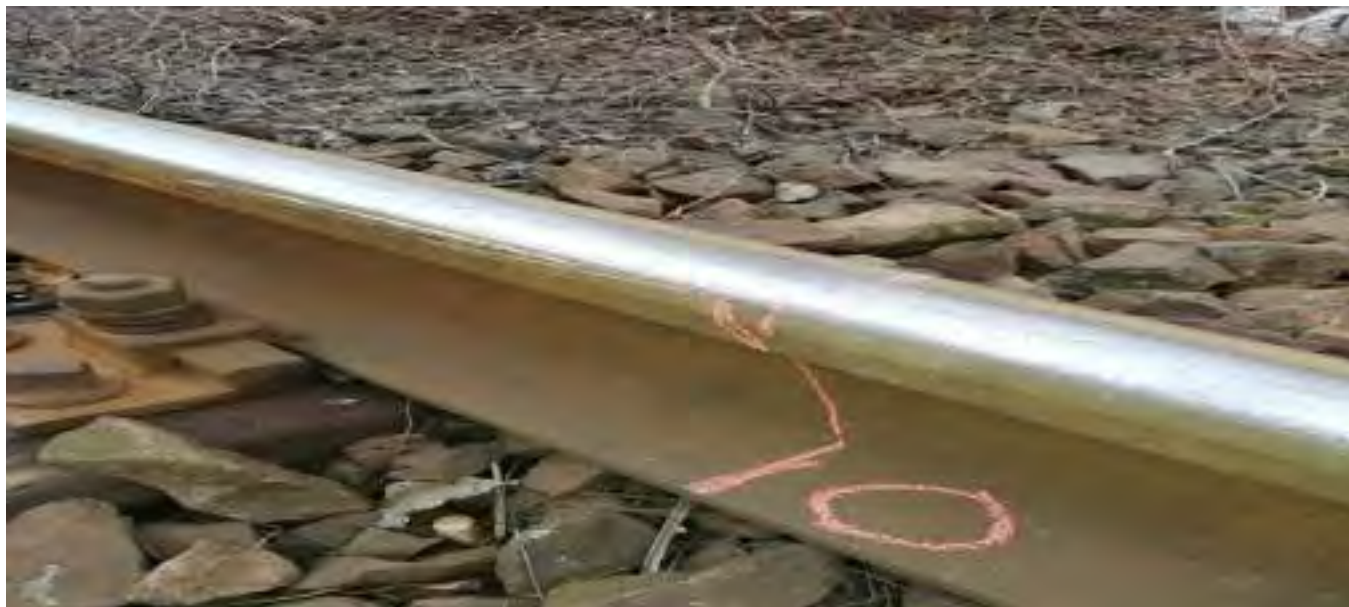
Prima urmă de deraiere a fost constatată pe curba de racordare L_2 , la km 398+710, pe firul drept (firul interior al curbei), în sensul de mers al trenului. Această urmă era pe flancul activ al ciupercii șinei, fiind o urmă de frecare specifică de părăsire a suprafeței de rulare spre interiorul căii. Această urmă se avea o lungime de 4m, în continuarea acesteia constatându-se, pe traversele de lemn din cale, urme specifice de cădere a roții între firele căii (roata R2, prima din partea dreaptă a celui de-al 2-lea boghiu al vagonului aflat al 7-lea în compunerea trenului). Acest punct a fost notat cu „0” - locul producerii deraierii.

foto 4: punctul 0

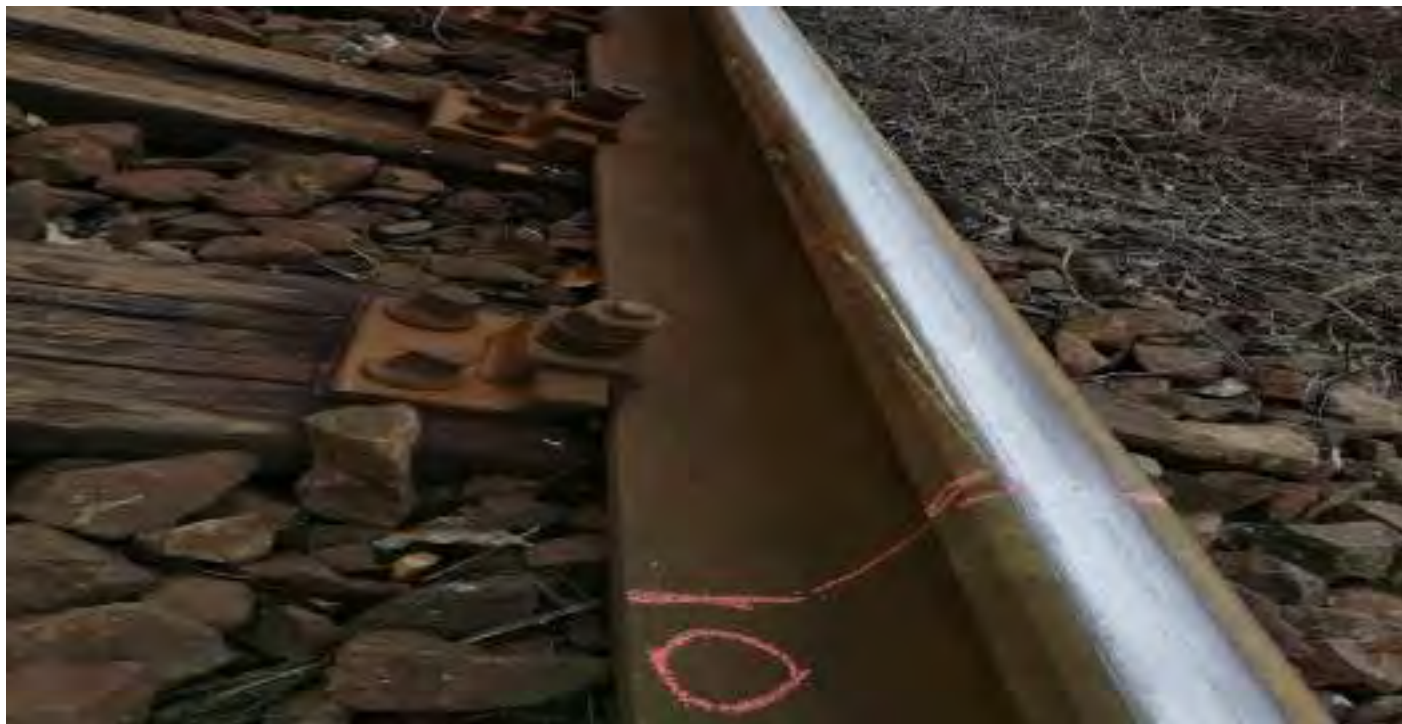
foto 5: urme de frecare specifice căderii roții în interiorul căii (zona punctului 0)

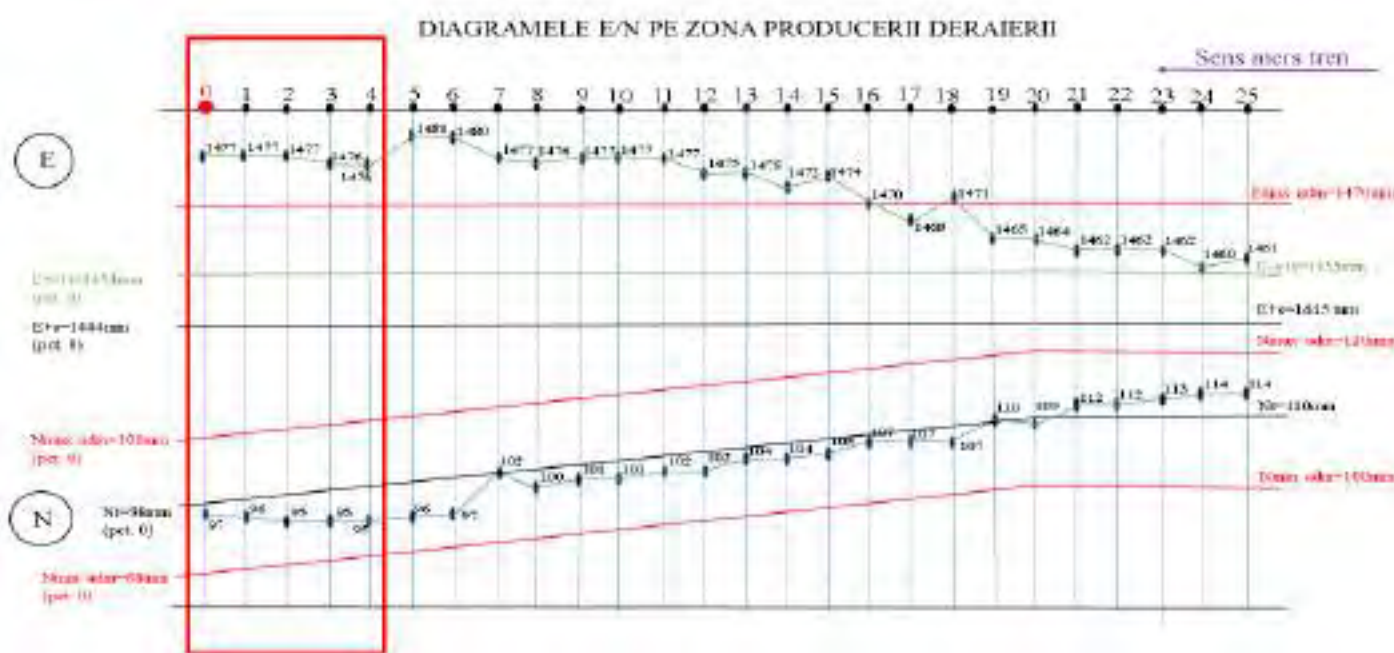
6. din punctul „0”, în sens invers circulației trenului, s-au pichetat 53 puncte, din 0,5 în 0,5m. În aceste puncte s-au efectuat măsurători în regim static, cu tiparul de măsurat calea aparținând Secției L1 Caransebeș, la ecartament și nivel, valorile rezultatele măsurătorilor primelor 25 de puncte (considerate relevante în descrierea producerii accidentului) fiind prezentate în diagramele următoare:

fig. 4: diagrama E/N pe zona producerii deraierii măsurată la $d=0,5m$

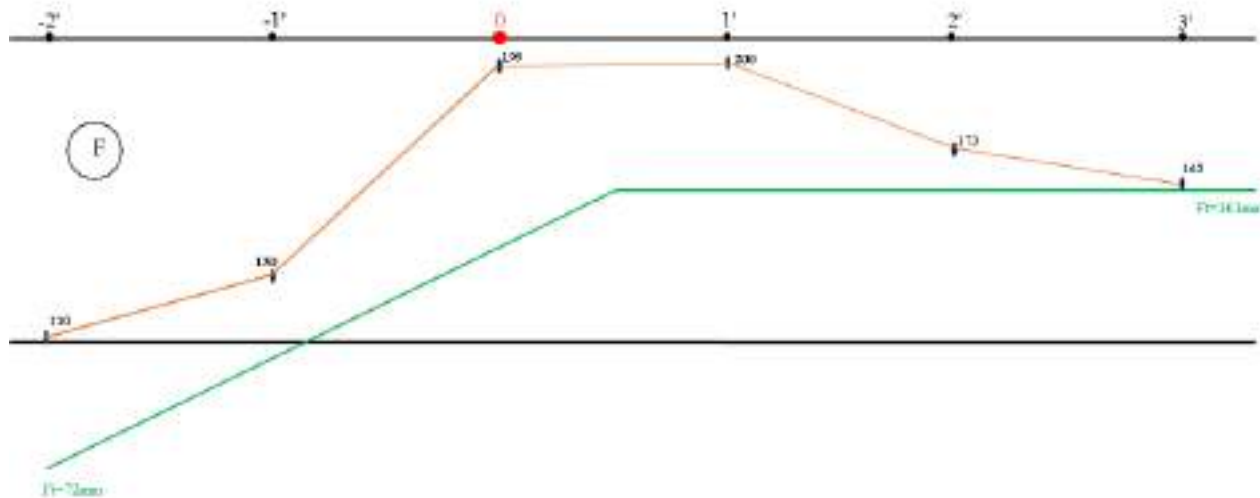
7. s-au măsurat săgețile în punctul „0” și în proximitatea acestuia, la coarda de 20m, valorile acestora fiind expuse în diagrama următoare:

fig. 5: diagrama F pe zona producerii deraierii măsurată la $c=20m$

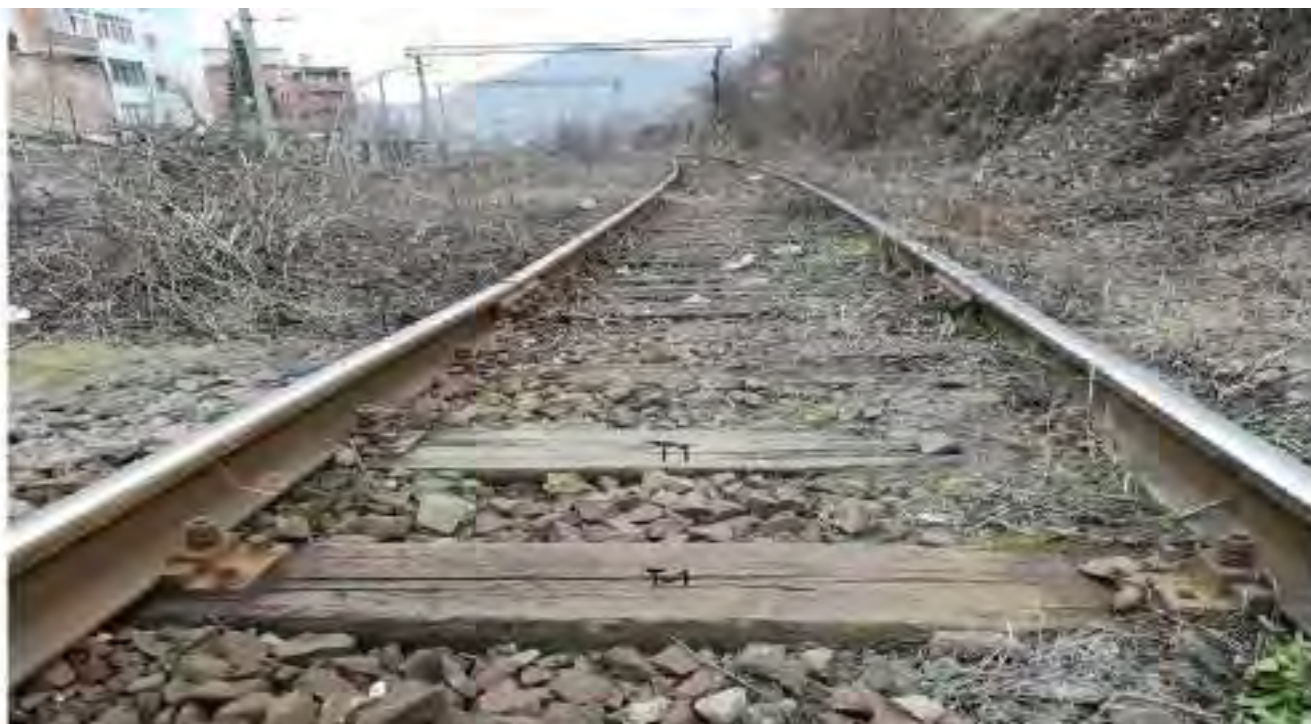
- traversa T_{-1} – cu crăpături longitudinale, putredă în zona plăcilor de fixare pe ambele fire, un tirfon lipsă la exteriorul firului stâng, celelalte tirfoane de pe acest fir înclinate către exteriorul căii;
- traversa T_1 – cu crăpături longitudinale, putredă în zona plăcilor de fixare pe ambele fire, un tirfon lipsă la exteriorul firului stâng, celelalte tirfoane de pe acest fir înclinate către exteriorul căii;

foto 6 : starea traversei T_{-1} și a traversei T_1

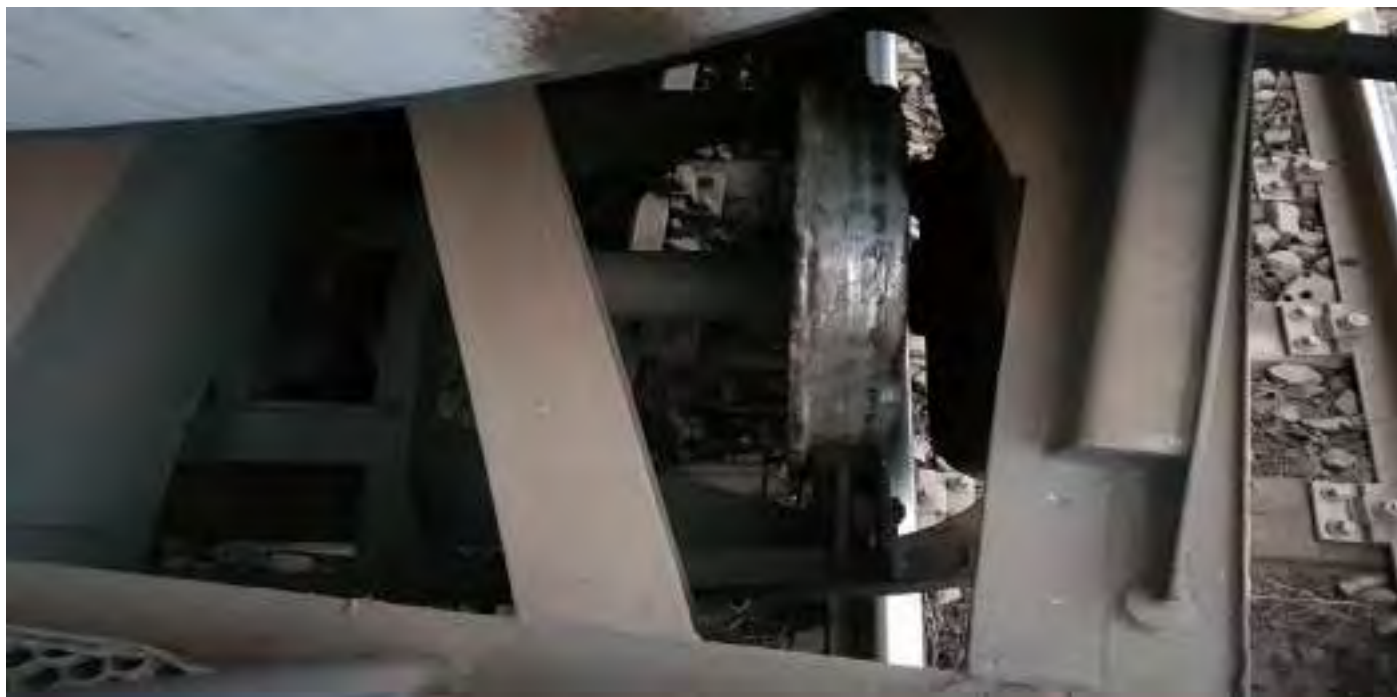
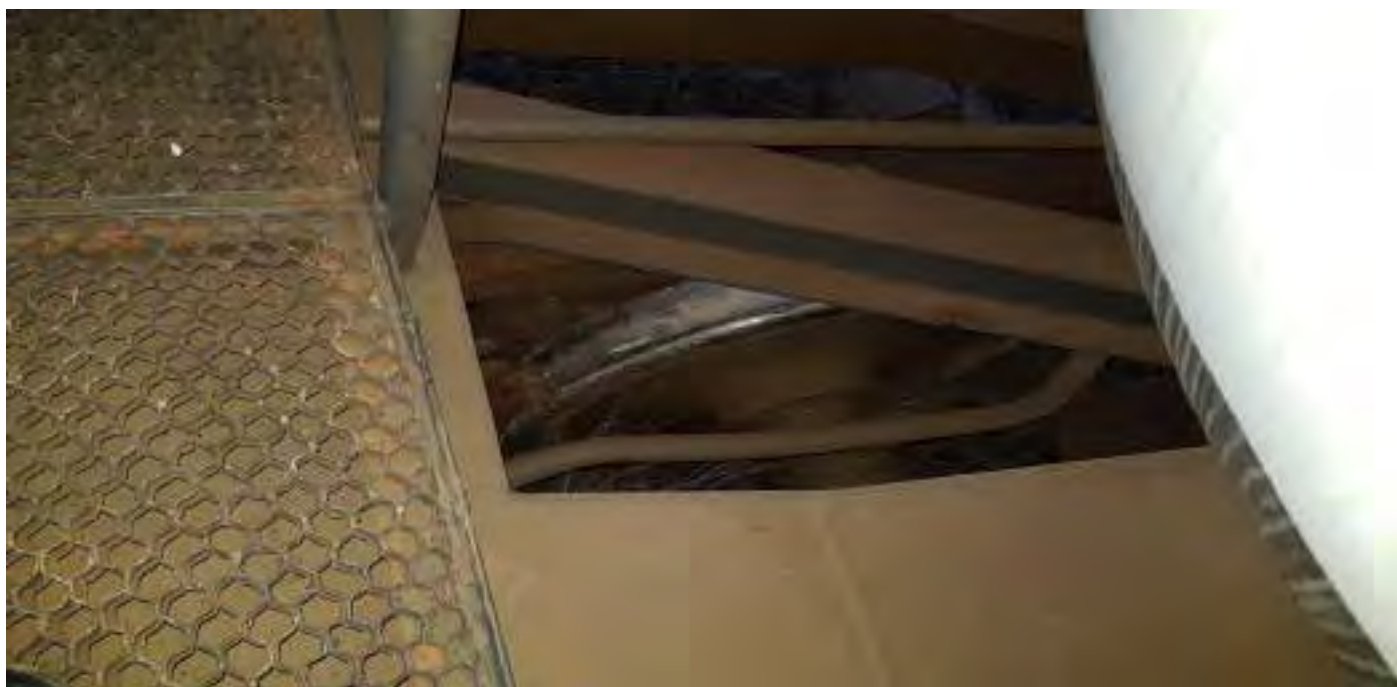
- roata deraiată R1 prezenta lovituri pronunțate pe flancul activ al buzei bandajului, pe o distanță de 150mm;
- traversa frontală a boghiului 1, deformată la capătul dinspre roata R1.

foto 7,8: urme de lovire pe suprafața de rulare a roților deraiate

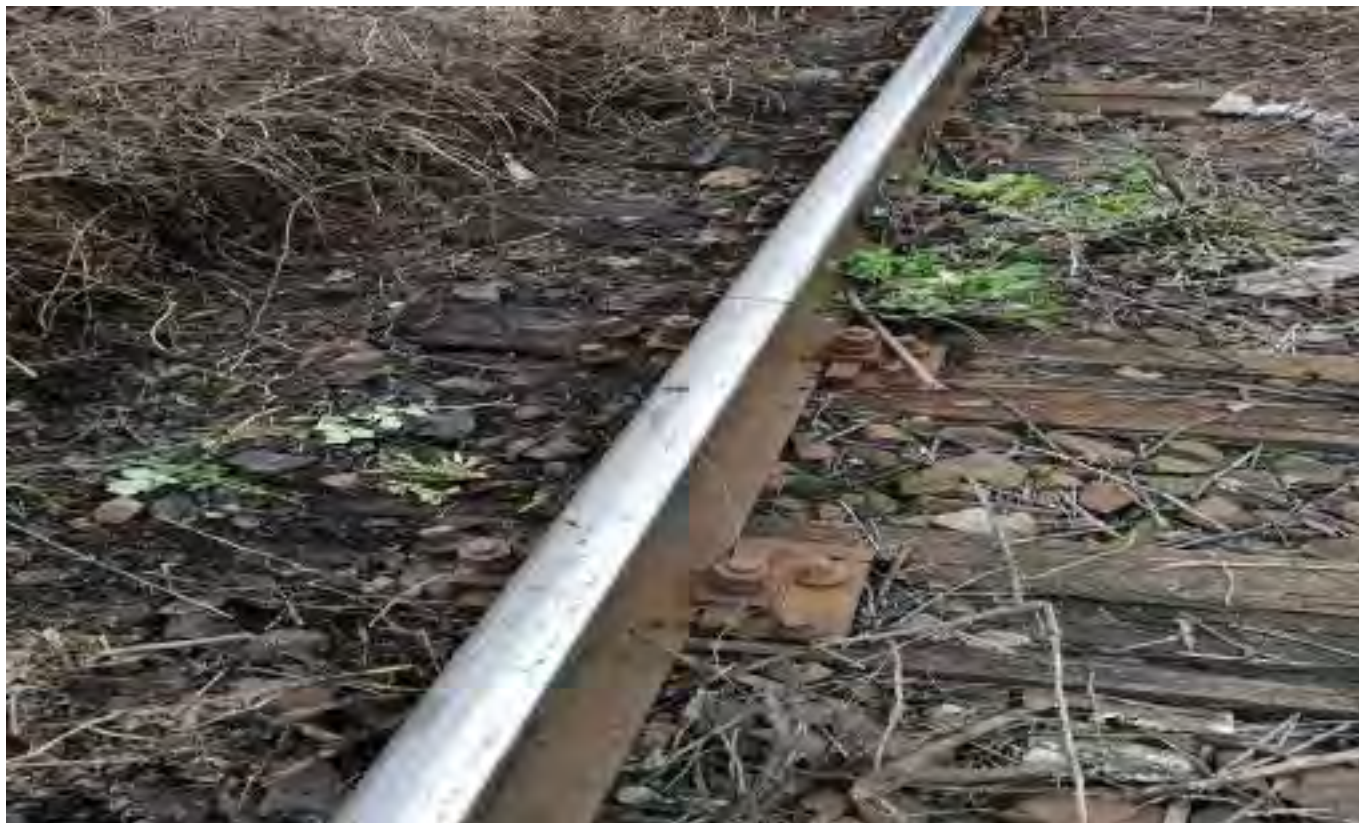
- în punctul „0” și pe o distanță de 8m înaintea acestuia (punctele „0” ÷ „16”), având ca referință sensul de mers al trenului, valorile măsurate, în stare statică, ale ecartamentului căii, erau mai mari decât valoarea de 1470 mm care reprezintă valoarea maximă a ecartamentului nominal, admisă de codurile de practică aplicabile în activitatea de mentenanță a infrastructurii;
- pe zona în care s-a produs deraierea existau în cale 6 traverse de lemn consecutive (traversele T₁ ÷ T₅) la care fixarea plăcilor metalice de traversă nu era realizată corespunzător și permitea, sub sarcină, deplasarea șinelor în sensul creșterii ecartamentului, favorizând depășirea toleranțelor admise în exploatare;

foto 10: starea traverselor pe zona punctului „0”

- se face mențiunea că, în zona deraierii și cea premergătoare, dintr-un grup de 14 traverse analizate, exista un număr de 13 traverse cu defecte (92,85 %) care impuneau înlocuirea (putrede în zona plăcilor metalice, cu crăpături longitudinale care afectau prinderea șinei de traversă), contrar prevederilor art.25, pct.2 din *Instrucția de norme și toleranțe pentru construcția și întreținerea căii* - nr.314/1989;
- de asemenea au fost încălcate prevederile art.25, pct.4 din *Instrucția de norme și toleranțe pentru construcția și întreținerea căii* - nr.314/1989, care nu admit:
 - › la un grup de 15 traverse mai mult de 2 traverse necorespunzătoare;
 - › menținerea în cale a 2 traverse necorespunzătoare vecine;
 - › existența în cale a traverselor necorespunzătoare la joante.

Existența acestor defecte/neconformități prezentate anterior, a favorizat deplasarea pe direcție radială a ansamblului șină - placă metalică din partea dreaptă în sensul de mers al trenului, sub acțiunea forțelor dinamice transmise de materialul rulant, având ca efect creșterea ecartamentului căii peste limitele toleranțelor admise în exploatare și posibilitatea ca roata de pe acea parte să cadă în interiorul căii.

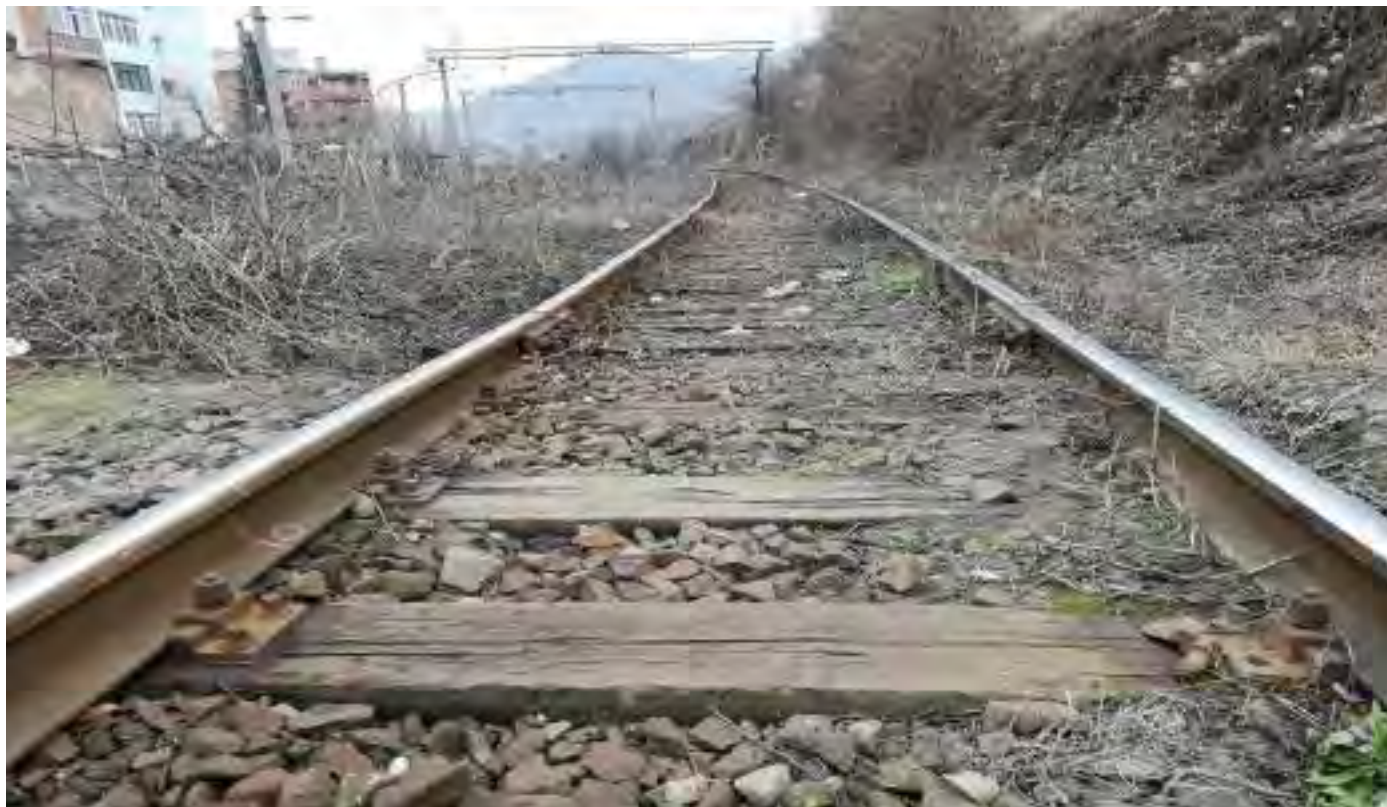
La plecarea de la linia 3 a HM Topleț, pe o porțiune de linie aflată în curbă, la km 398+710, roata din partea dreaptă a primei osii a celui de-al 2-lea boghiu al vagonului nr. 31537912336-9, al 7-lea în compunerea trenului, a început să părăsească suprafața de rulare a ciupercii șinei, rulând lipită de flancul activ al acesteia (punctul „0”). În această zonă, înaintea punctului „0” s-au constatat 6 traverse de lemn normale consecutive care nu puteau asigura o prindere eficientă a plăcii metalice de traversă, permițând astfel, sub influența forțelor dinamice dezvoltate de trecerea materialului rulant, deplasarea cadrului șină-placă metalică spre exteriorul căii și în consecință depășirea sub sarcină a toleranțelor admise la ecartamentul nominal al căii.

foto 11: zona punctului 0 (aspect general)

Această pierdere a stabilității sistemului de prindere a condus la o deplasare a roții din partea dreaptă în sensul de mers al trenului către interiorul căii.

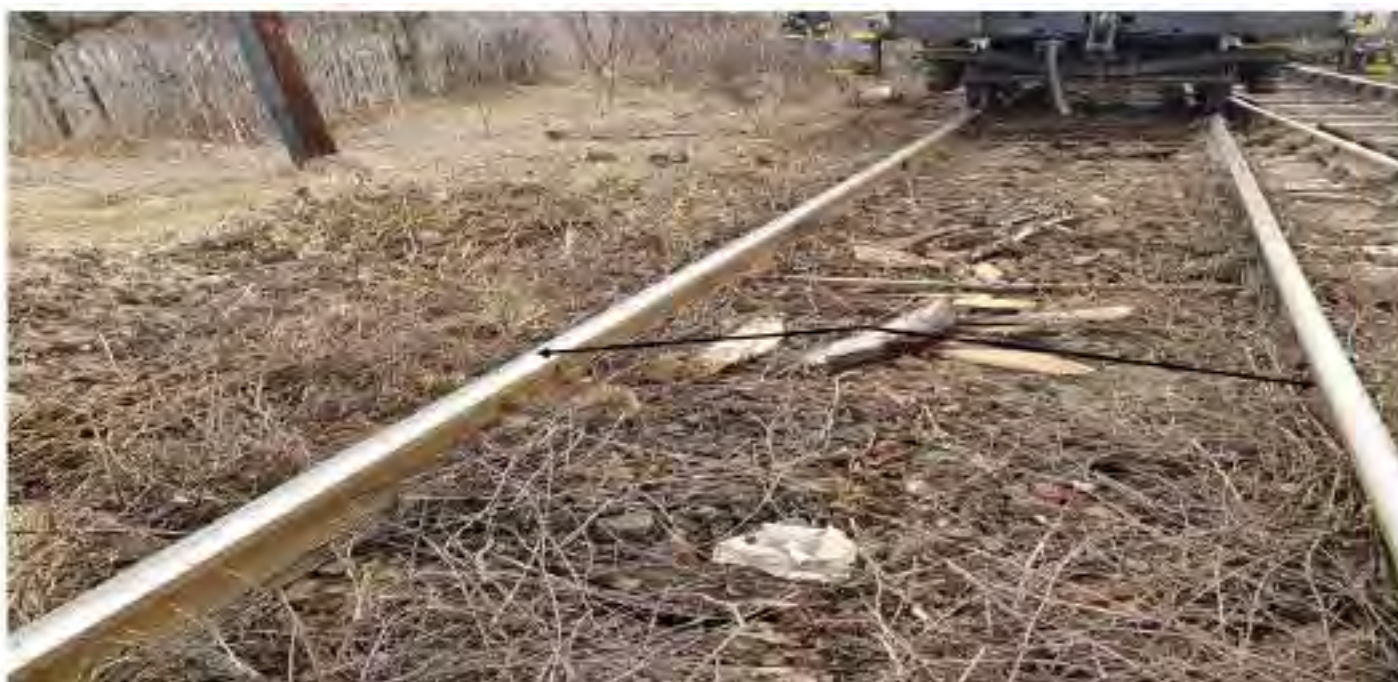
Osia a rulat astfel, cu roata din dreapta în interiorul căii și cu cea din stânga în exteriorul acesteia, pe traverse și elementele metalice ale liniei 3 (buloane verticale, tirfoane, plăci), până la 6m de joanta de călcâi a schimbătorului de cale nr. 2. În această zonă, cea de-a 2-a roată din partea dreaptă a boghiului a căzut în interiorul căii, în același plan vertical roata din stânga escaladând flancul activ al șinei și căzând în exteriorul căii.

foto 12: zona cădere osia 2
