AGENȚIA DE INVESTIGARE FERROVIARĂ ROMÂNĂ - AGIFER

RAPORT

privind investigația accidentului feroviar
produs la data de 29.06.2019 în halta de mișcare Mehadia,
secția de circulație Orșova-Caransebeș,

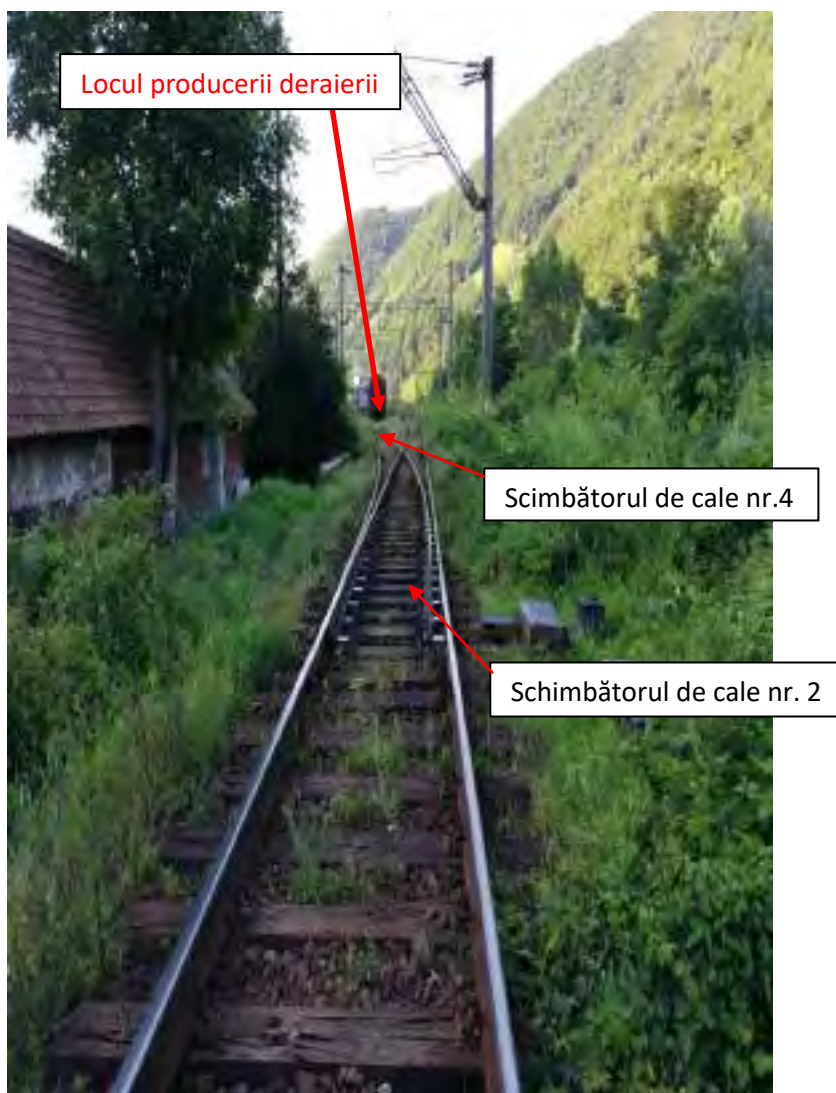
Fotografia nr. 2 – Locul producerii deraierii
halta de mișcare Mehadia - cap X

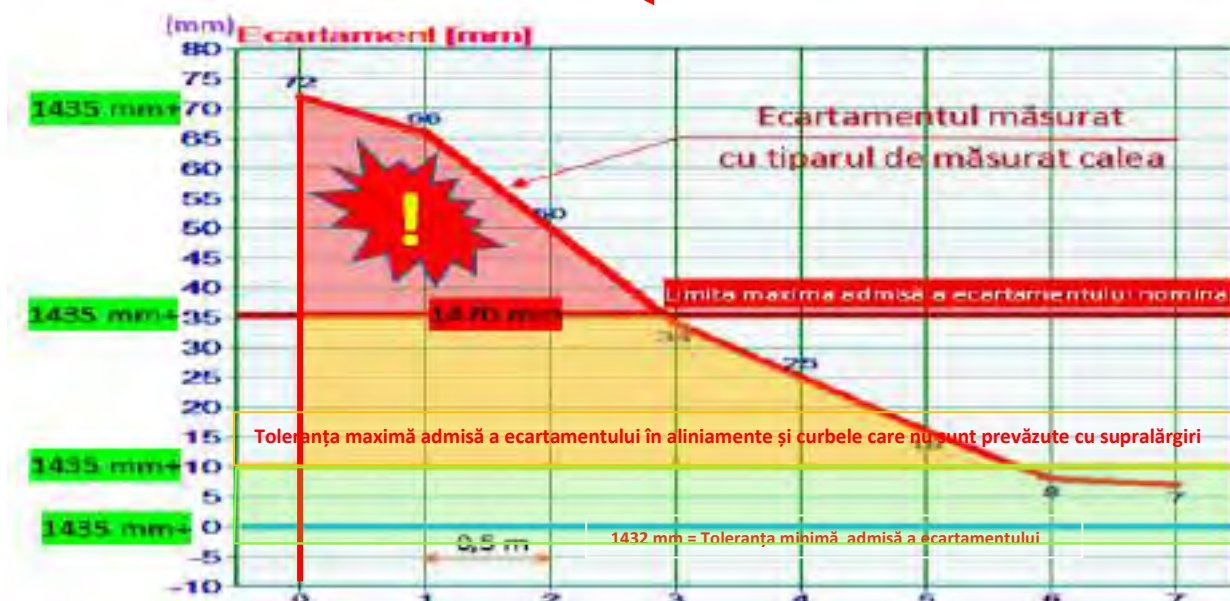
Figura nr. 5 - Diagrama ecartamentului măsurat și analiza grafică a ecartamentului.

Obs: pe abscisă s-au reprezentat pichetii de la -2 la 36 marcați pe teren la echidistanța de 0,5 m iar pe ordonată s-au reprezentat citirile efectuate pe tiparul de măsurat calea (exemplu: la citirea pe tipar de 0 mm corespunde ecartamentul de 1435 mm iar la citirea pe tipar de 35 mm corespunde ecartamentul de 1470 mm).

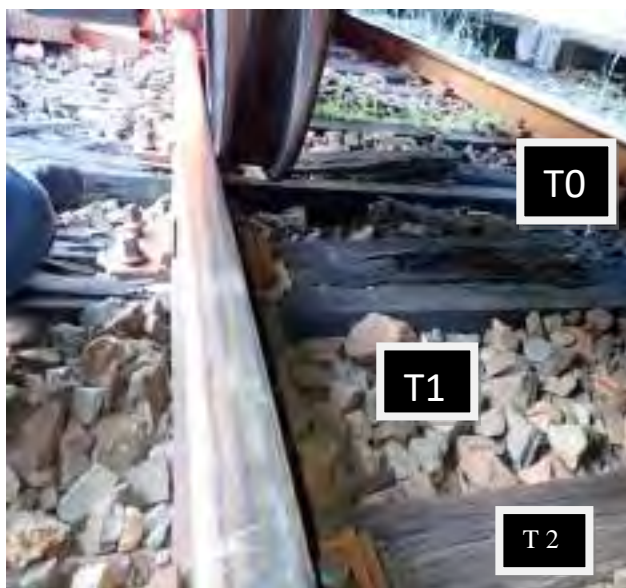
Numarul Traverssei	Constatări
0-5	<i>Aveau crăpături longitudinale . Nu erau asigurate corespunzător prinderile șinelor de traverse. Traversele nu mai putea asigura menținerea ecartamentului prescris.</i>
6	Corespunzătoare
7joantă	Corespunzătoare

Fotografia nr. 4 – Traversa nr. 0 -2

Defectele pe care le aveau aceste traverse se încadrau în tipurile de defecte care, în conformitate cu prevederile art.25, pct.2) și pct.4) din *Instrucția de norme și toleranțe pentru construcția și întreținerea căii - linii cu ecartament normal* - nr.314/1989, impuneau înlocuirea acestora.

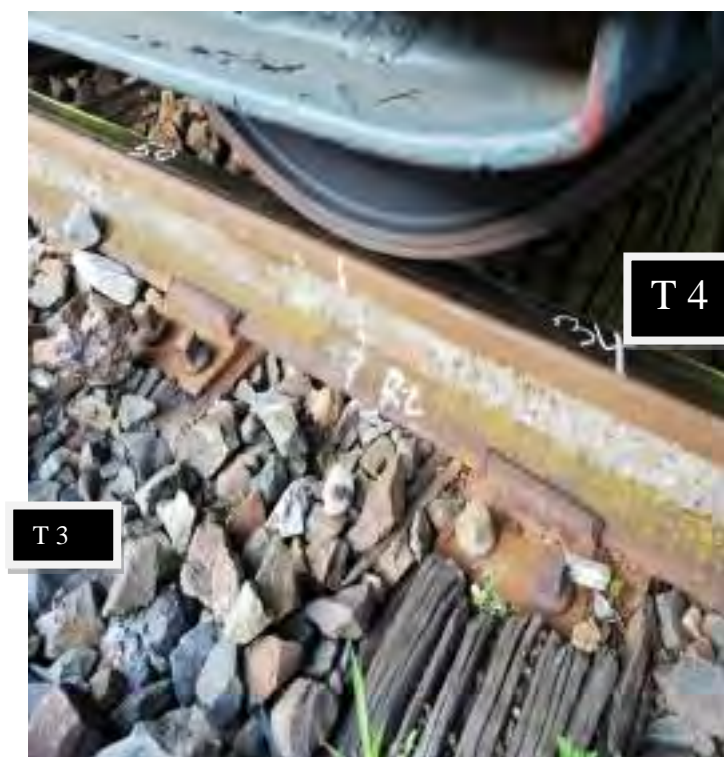
Fotografia nr. 5 – Traversele nr. 3 și 4 – (detaliu zona de la firul exterior al curbei)

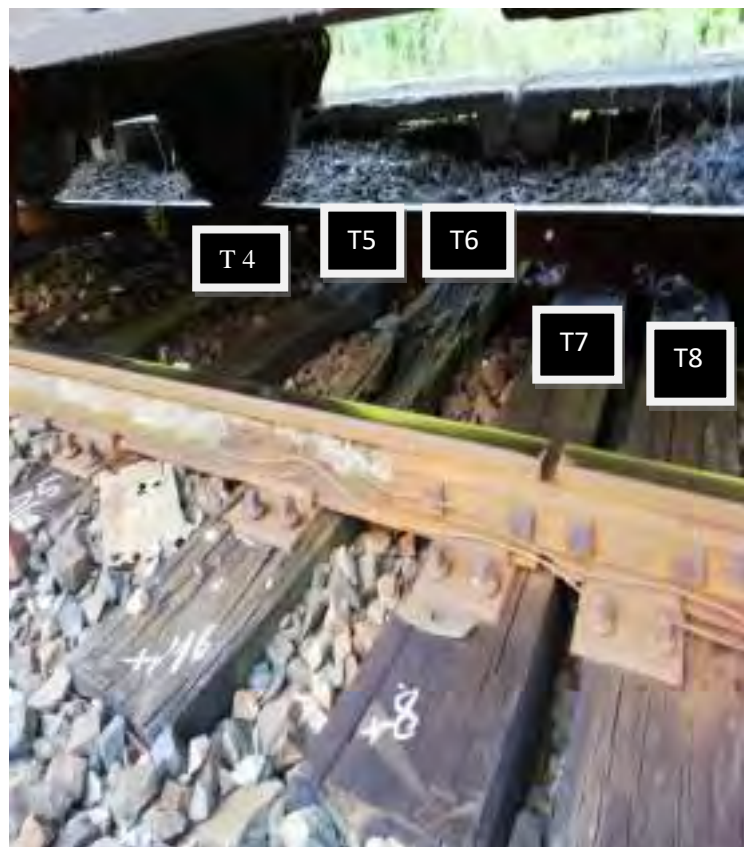
Fotografia nr. 6 – Traversele nr. 4- 8 (detaliu zona de la firul exterior al curbei)

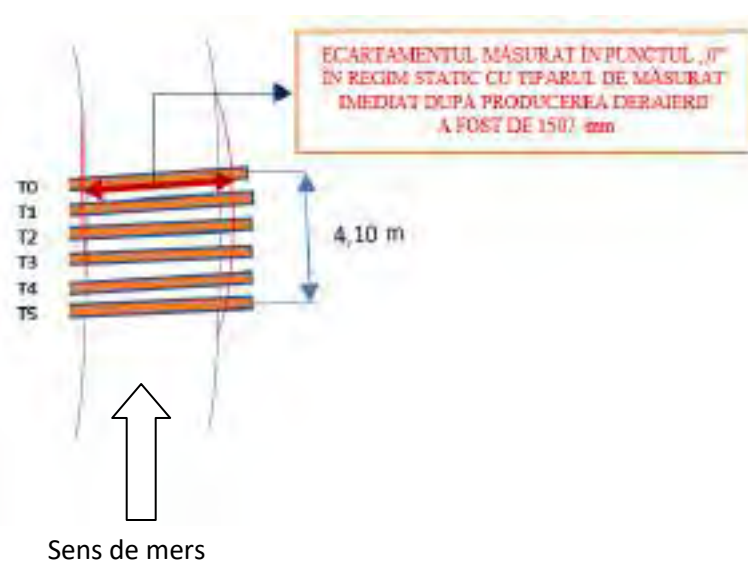
Figura nr. 8

Schiță - detaliu cu reprezentarea schematică a deformațiilor ecartamentului (fir exterior și fir interior al curbei), respectiv a deplasărilor șinelor în punctul „0” pe direcția radială a curbei, sub efectul dinamic al trenurilor aflate în circulație.

Existența acestor defecte/neconformități prezentate anterior au favorizat și tendința de rotire șinei situate la firul interior al curbei, în jurul axei longitudinale, sub acțiunea forțelor dinamice transmise de materialul rulant.

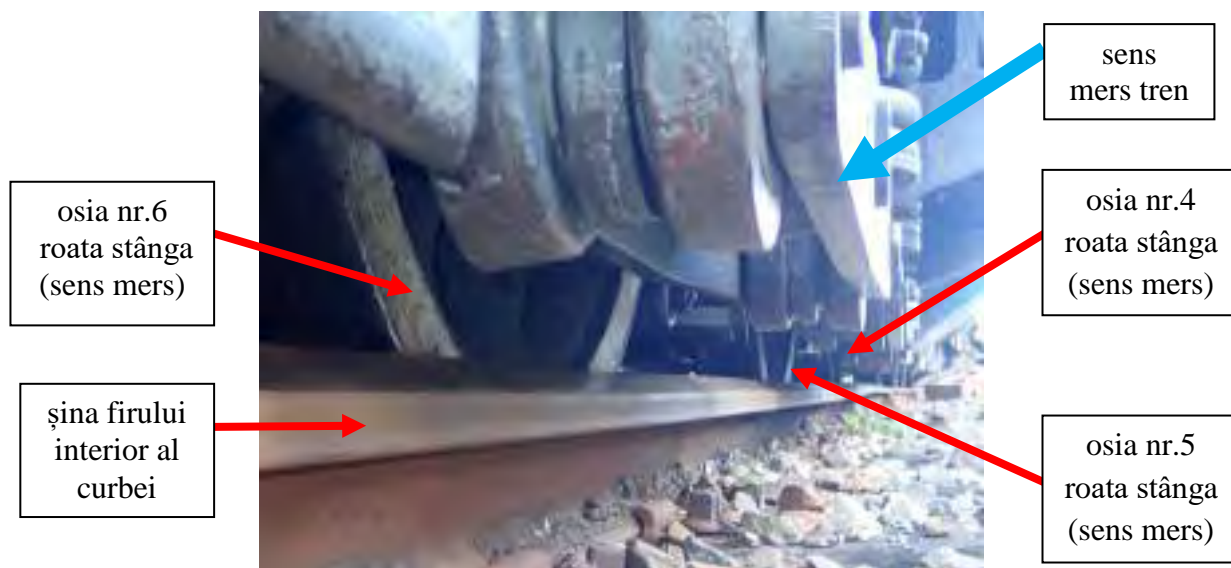
Fotografia nr. 8

- osia nr.6 (prima în sensul de mers al trenului) a fost deraiată cu roata din partea stângă (sens de mers) în interiorul firelor căii în contact cu firul interior al curbei iar cu roata din partea dreaptă pe șina reprezentând firul exterior al curbei;
- osia nr.5 (a 2-a în sensul de mers al trenului) a fost deraiată cu roata din partea stângă (sens de mers) în interiorul firelor căii în contact cu firul interior al curbei iar cu roata din partea dreaptă pe șina reprezentând firul exterior al curbei;

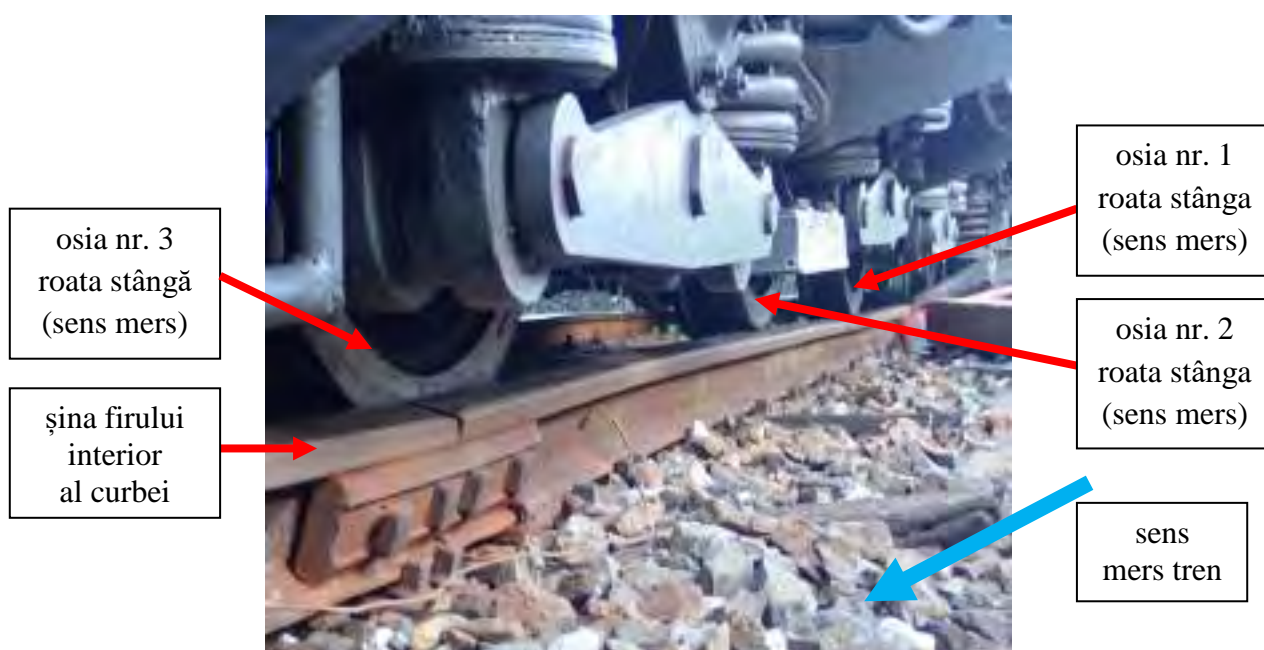
Fotografia nr.9

- osia nr.4 (a 3-a în sensul de mers al trenului) a fost deraiată cu roata din partea stângă (sens de mers) în interiorul firelor căii în contact cu firul interior al curbei iar cu roata din partea dreaptă pe șina reprezentând firul exterior al curbei;
- osia nr.3 (a 4-a în sensul de mers al trenului) a fost deraiată cu roata din partea stângă (sens de mers) în interiorul firelor căii în contact cu firul interior al curbei iar cu roata din partea dreaptă pe șina reprezentând firul exterior al curbei;

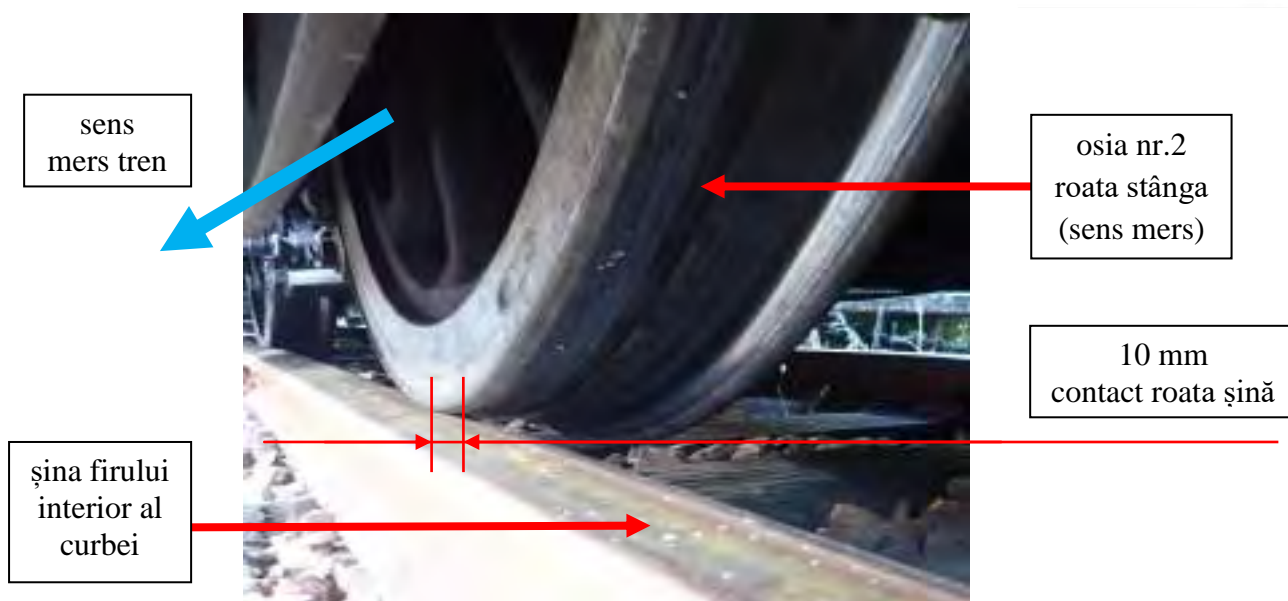
Fotografia nr.10

- osia nr.2 (a 5-a în sensul de mers al trenului) cu roata din partea stângă (sens de mers) pe șina firului interior al căii; - Fotografia nr. 10.

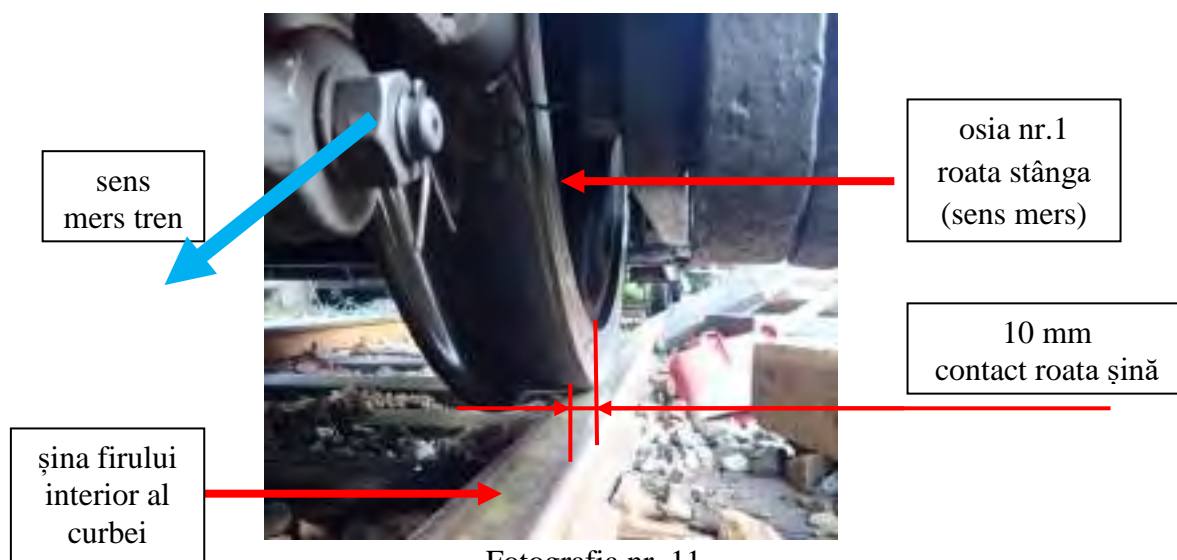
Fotografia nr. 11

- osia nr.1 (a 6-a în sensul de mers al trenului) cu roata din partea stângă (sens de mers) pe șina firului interior al căii (marginea exterioară a bandajului roții în contact cu suprafața de rulare a ciupercii șinei pe o lățime de 10 mm de flancul interior al ciupercii șinei) - Fotografia nr. 11.

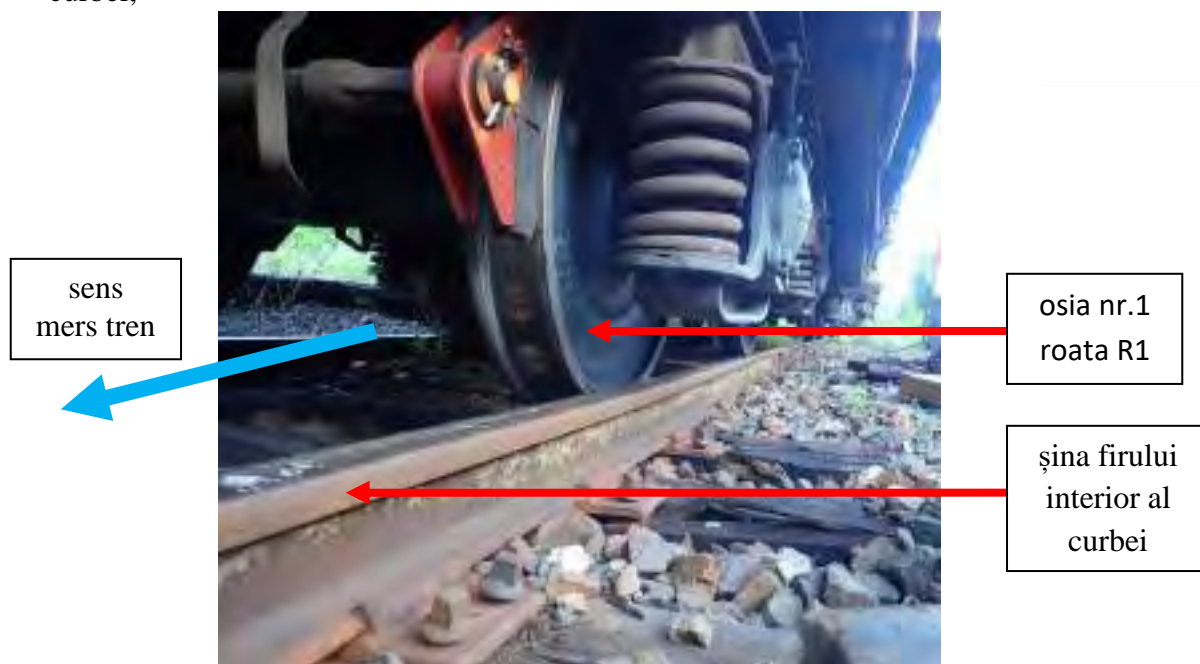
Fotografia nr. 12

- osia nr.1, prezentată în fotografia nr. 12 (prima în sensul de mers al trenului) a fost deraiată cu roata R1 (din partea stângă sens de mers) căzută în interiorul firelor căii la 20 mm de firul interior

al curbei iar cu roata R2 (din partea dreaptă sens de mers) pe șina reprezentând firul exterior al curbei;
