RAPORT DE INVESTIGARE

privind accidentul feroviar produs la data de 07.06.2019, pe raza de activitate a Sucursalei Regionale de Căi Ferate București, în stația CFR Bucureștii Noi-linia Guvernamentală, prin deraierea vagonului nr.815366538305 (al 7-lea de la siguranță) de al doilea boghiu în sensul de mers și a vagonului nr.815366523125 (al 8-lea de la siguranță) de prima osie în sensul de mers.

*Raport de Investigare
27 mai 2020*

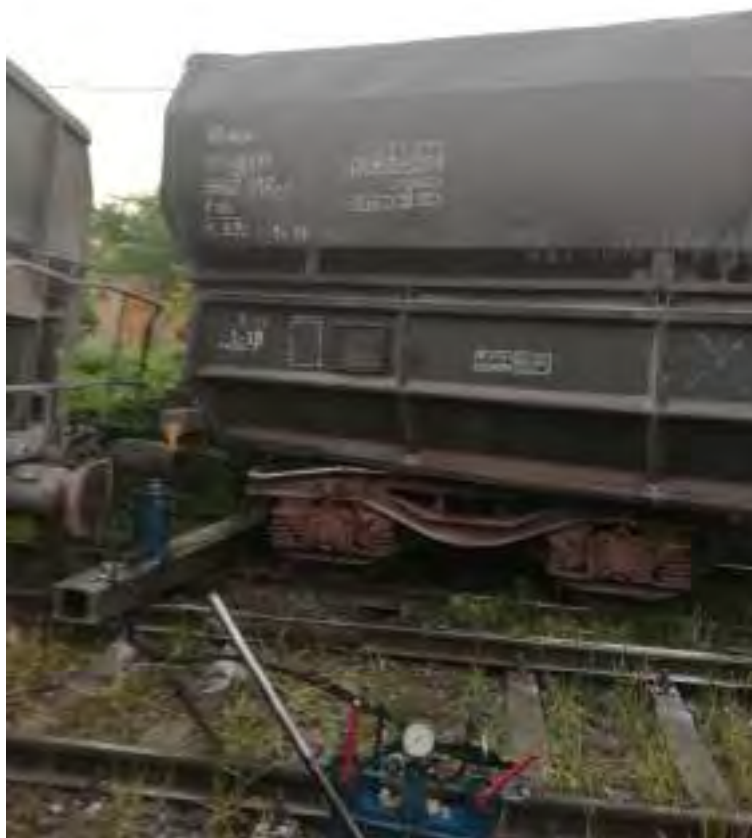
Repunerea pe linie a celor două vagoane deraiate a fost efectuată cu ajutorul trenului de intervenție specializat dotat cu instalații de vinciuri hidraulice, acțiunea fiind finalizată la data de 08.06.2019, la ora 09:20.

Ridicarea vagoanelor deraiate

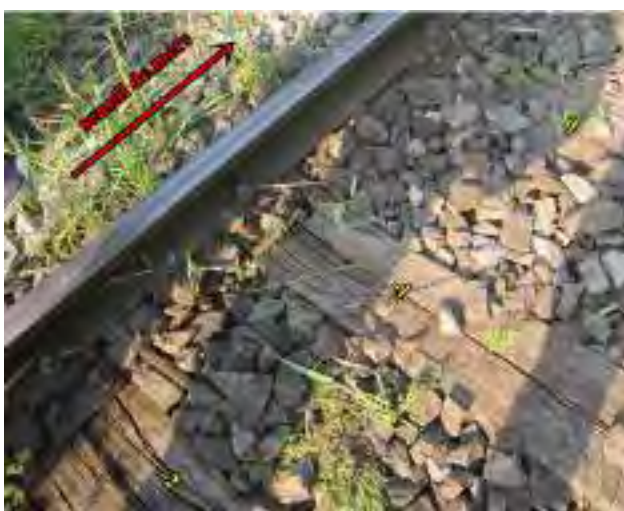
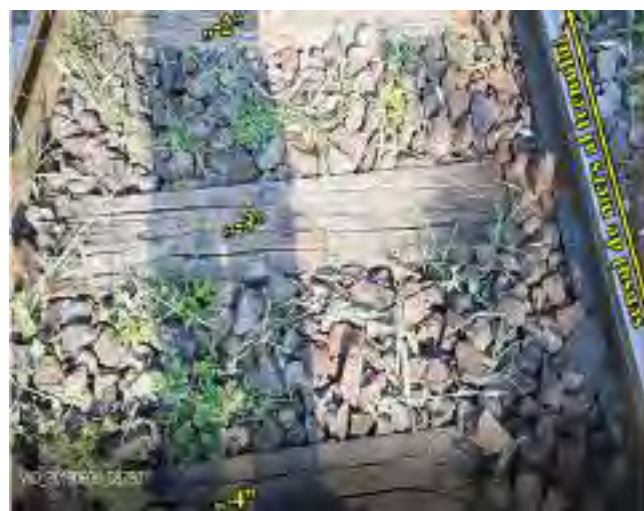
Traversele nr. „-4”; „-3”; „-2”; „-1” și „0”

La verificarea stării tehnice a acestor traverse s-a constatat ca traversele numerotate de la „-5” la „5” (11 traverse consecutive) prezentau crăpături longitudinale pe suprafața superioară a traverselor, erau putrede la interior, neasigurând prinderea șinelor de traverse.

Starea traverselor din vecinătatea punctului „0” sunt prezentate în următoarele fotografii:

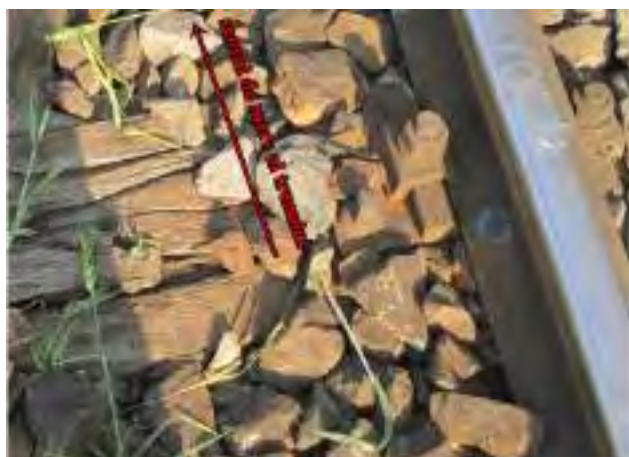
Traversa nr.,0"

În urma verificării stării tehnice a suprastructurii căii în zona producerii deraierii, imediat după producerea accidentului, s-a constatat faptul că fața superioară a traverselor avea crăpături fără a prezenta urme de putrezire a lemnului, dar interiorul acestora era putred.

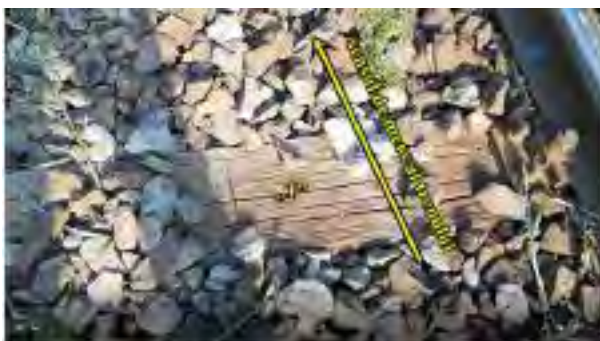
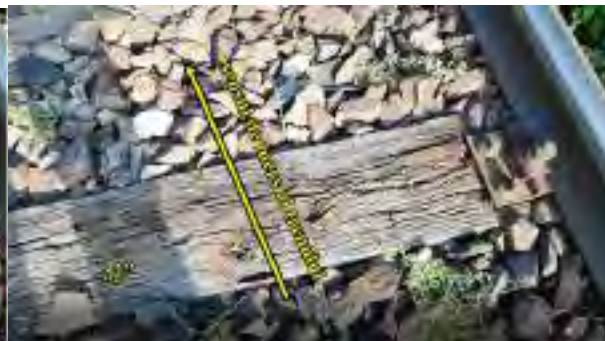
Traversa nr.,1”

Starea tehnică a traverselor de lemn din zona neafectată de deraiere

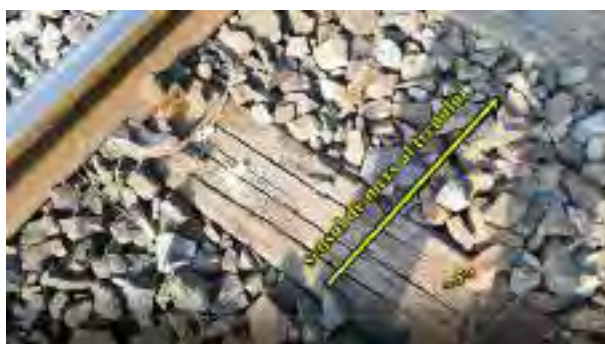
Traversa nr.,5”

Starea tehnică a traverselor de lemn pe zona afectată de deraiere

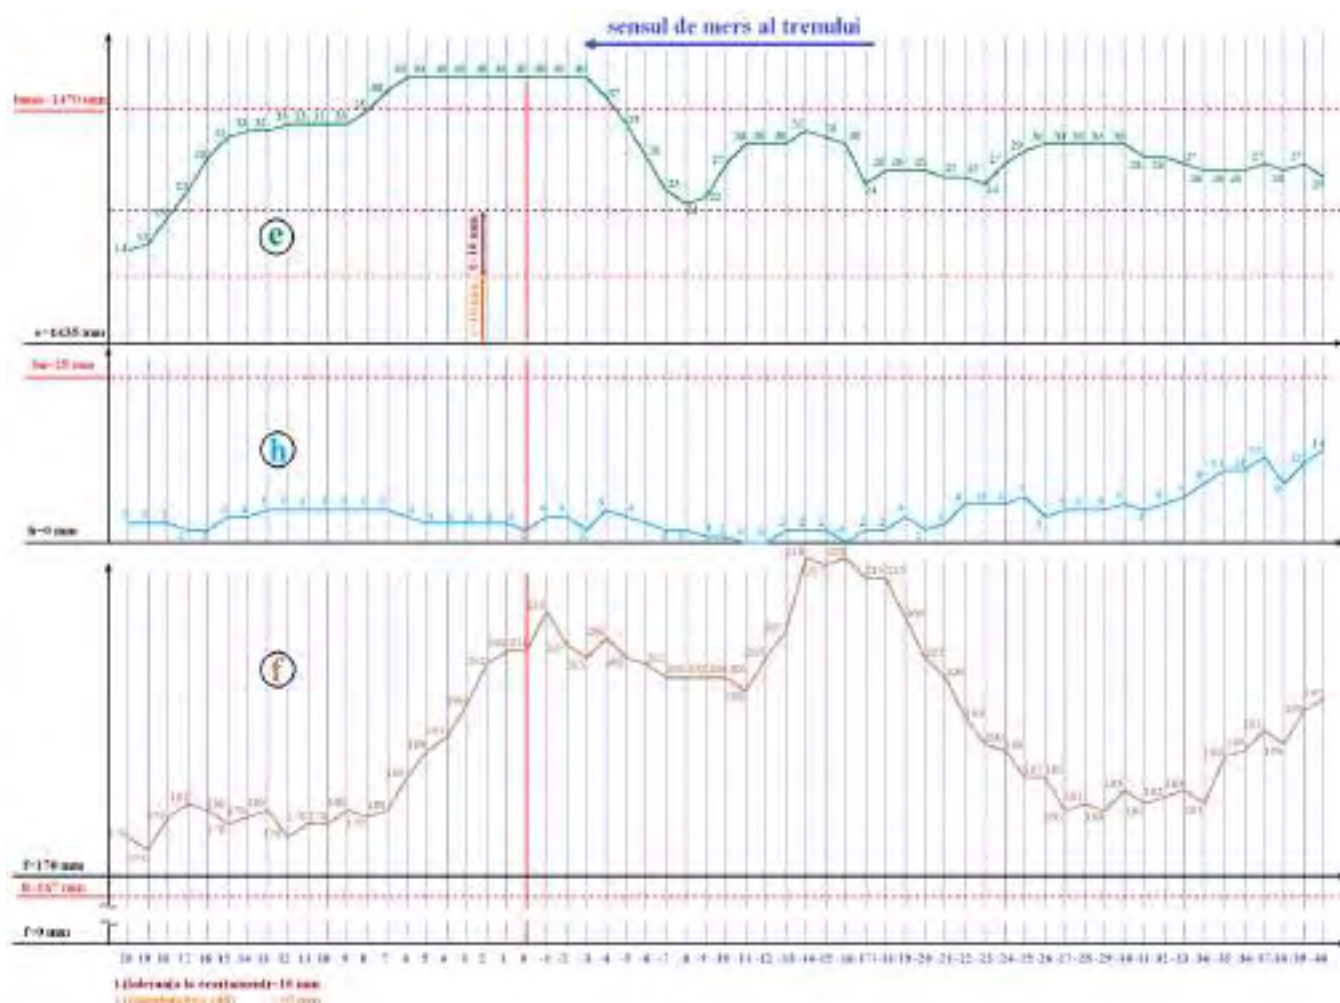
Diagrame de ecartament, nivel transversal și săgeată

Ultima verificare a geometriei căii cu căruciorul de măsurat calea (CMC), înainte de producerea accidentului (trimestrul I – luna martie/2019) pe zona producerii accidentului au fost înregistrate lărgiri ale căii de gradul trei și gradul patru, defecte care nu au fost remediate până la data producerii accidentului.

Din analizarea valorilor măsurătorilor efectuate imediat după producerea accidentului, s-au constatat următoarele:

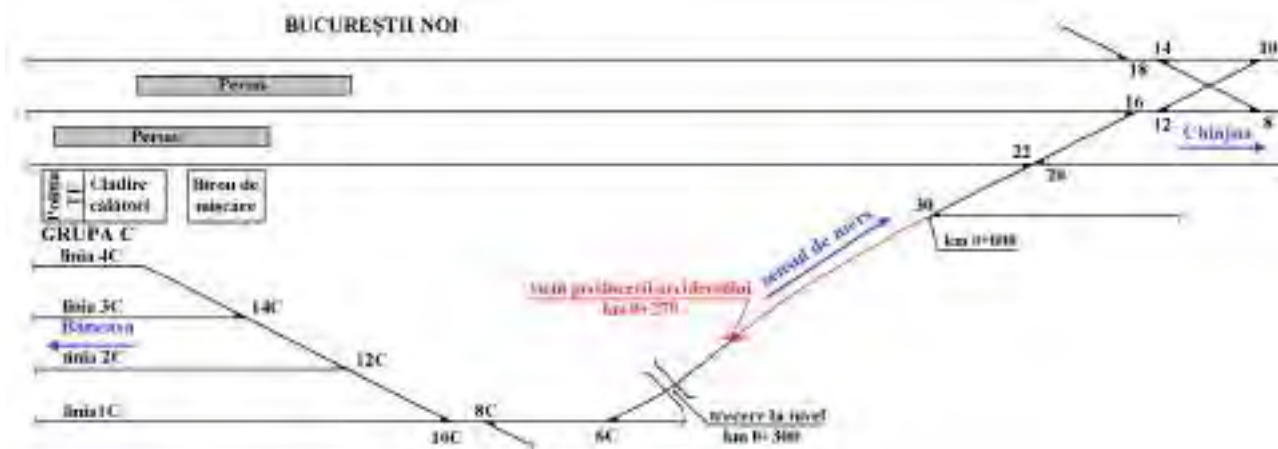
În aceste condiții, roata din partea stângă a osiei conducătoare a vagonului nr.815366523125 (al 8-lea vagon din compunerea trenului) a căzut între firele căii (roata de pe firul interior al curbei). Roata din partea dreaptă a aceleiași osii a circulat normal pe șină o distanță de 9,20 m, după care a escaladat flancul activ al ciupercii șinei și a căzut în exteriorul căii.

Din acest punct vagonul a circulat deraiat de prima osie o distanță de aproximativ 260 m, până la vârful acelor schimbătorului de cale nr.30, unde roata din partea stângă (care circula deraiată între firele căii) a lovit vârful acului curb al acestui schimbător. Schimbătorul de cale nr.30 era manevrat și înzăvorât pe poziția „directă”. În urma lovirii acestuia, osia deraiată s-a angajat pe abătuta schimbătorului de cale nr.30, fapt care a antrenat și deraierea celei de a doua osii a aceluiași boghiu, precum și al doilea boghiu (în sensul de mers) a celui de al 7-lea vagon din compunerea trenului.

urme produse de deraiere
