AGENȚIA DE INVESTIGARE FERROVIARĂ ROMÂNĂ - AGIFER

## RAPORT DE INVESTIGARE

al accidentului feroviar produs la data de 10.02.2019,  
pe raza de activitate a Sucursalei Regionale de Căi Ferate Cluj,  
secția de circulație Sărățel-Deda (linie simplă electrificată), între stația CFR Sărățel  
și halta de mișcare Mărișelu, prin deraierea vagonului intermediar al ramei diesel ADH nr.1421,  
din compunerea trenului nr.G13642

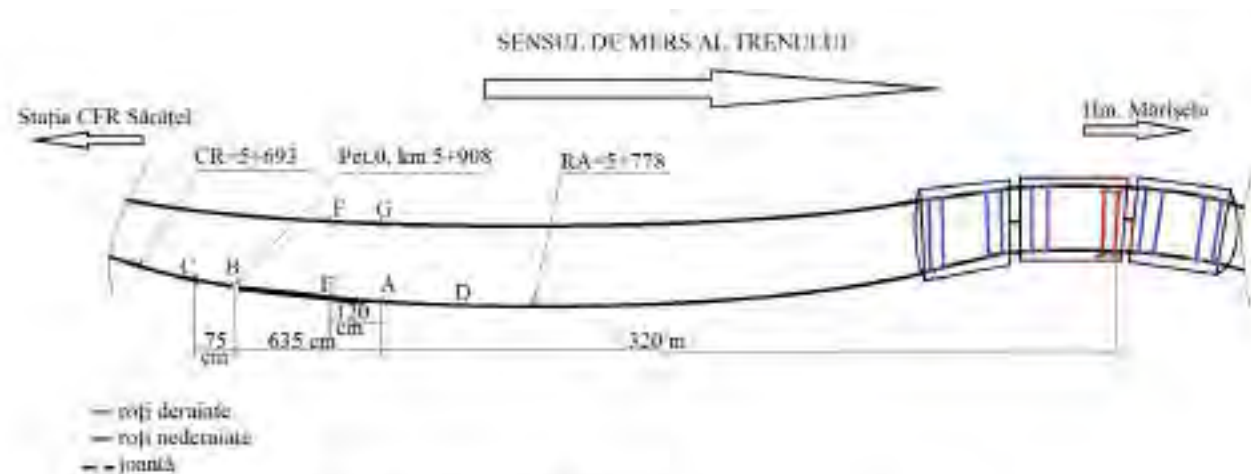
Deraierea s-a produs prin escaladarea flancului activ al ciupercii șinei firului exterior al curbei de către roata din partea dreaptă a celei de-a doua osii, de la al treilea boghiu, în sensul de mers al trenului, de la rama diesel ADH, urmată de căderea acesteia în exteriorul căii. Concomitent cu căderea acestei roți s-a produs și căderea roții corespondente (din partea stânga) între firele căii. Automotorul a circulat cu osia nr.6 deraiată (a doua osie de la al treilea boghiu) pe o distanță de aproximativ 15 m după care a fost antrenată în deraiere și cealaltă osie a boghiului.

- A - urmă de cădere a roții din partea dreaptă în exteriorul căii
- B - pet.0, joantă km 5+709, urmă de rulare a buzei roții din partea dreaptă pe suprafața superioară a ciupercii șinei
- C - urmă de frecare ascendentă pe flancul activ al ciupercii șinei (fir exterior al curbei)
- D, E - urme de frecare pe partea inactivă a ciupercii șinei, provocate de căderea roților din partea dreaptă de pe șină
- F - urmă de frecare pe partea activă a ciupercii șinei, provocată de căderea unei roți de pe șină între firele căii (pet.F este în aceeași secțiune transversală cu pet.E)
- G - urmă de cădere a roții din partea stângă între firele căii (pet.G este în aceeași secțiune transversală cu pet.A)

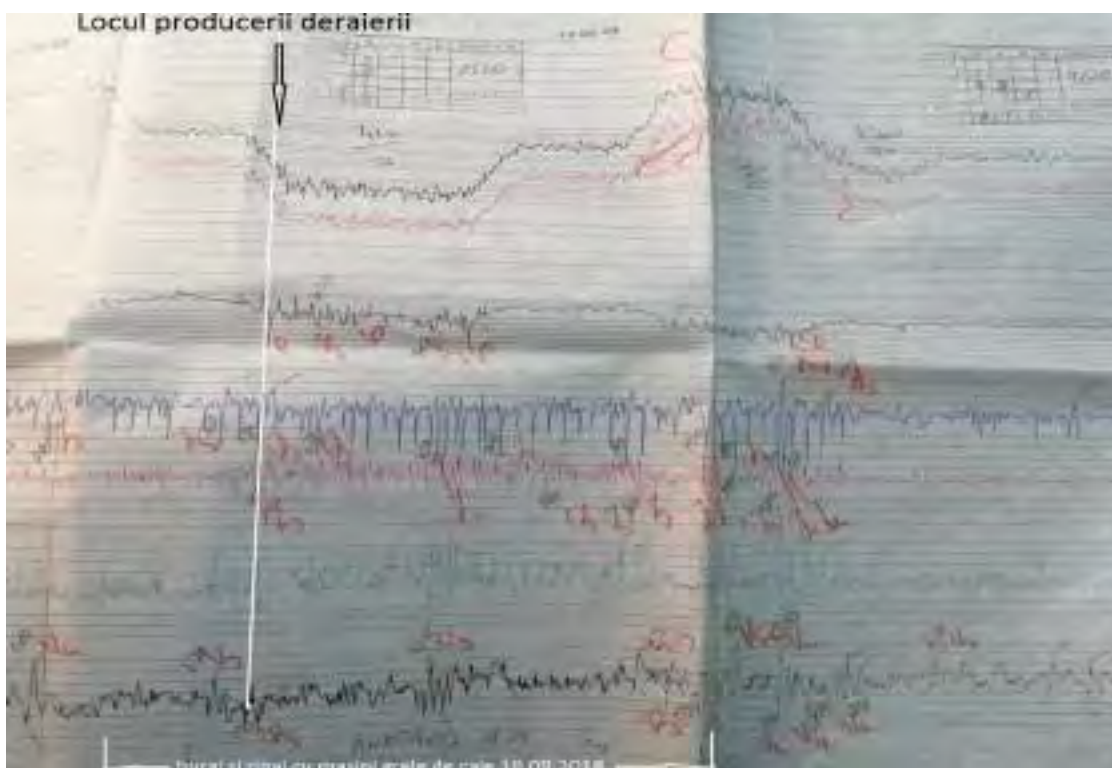
Banda vagonului de măsurat calea la data de 08.08.2018

La verificarea geometriei căii cu vagonul de măsurat calea, efectuată la data de 08.08.2018 (ultima verificare înainte de producerea accidentului), pe zona curbei în cuprinsul căreia s-a produs accidentul feroviar, s-au înregistrat defecte de gradul 2 și 3, iar valoarea punctajului de calitate a fost de 1670 puncte.

Verificarea benzii vagonului de măsurat calea, pe zona km 5+000÷6+000 conținând diagramele elementelor geometrice măsurate, a scos în evidență că, defecte ale ecartamentului căii de gradul  $\geq 3$ , nu au fost remediate la termenele prevăzute de codurile de practică.

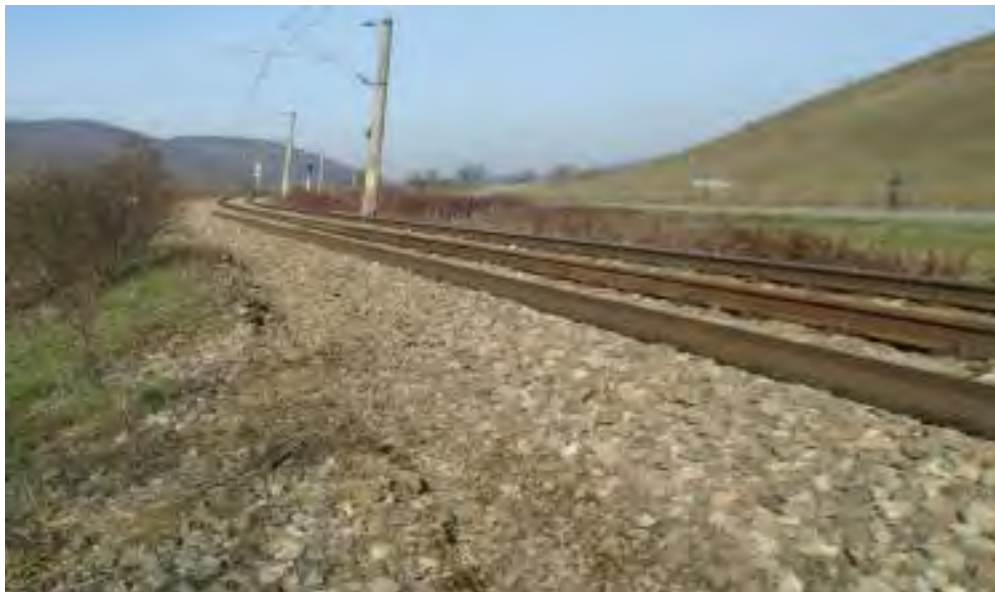
Terasamentul căii în zona producerii deraierii, după executarea lucrărilor de reparație

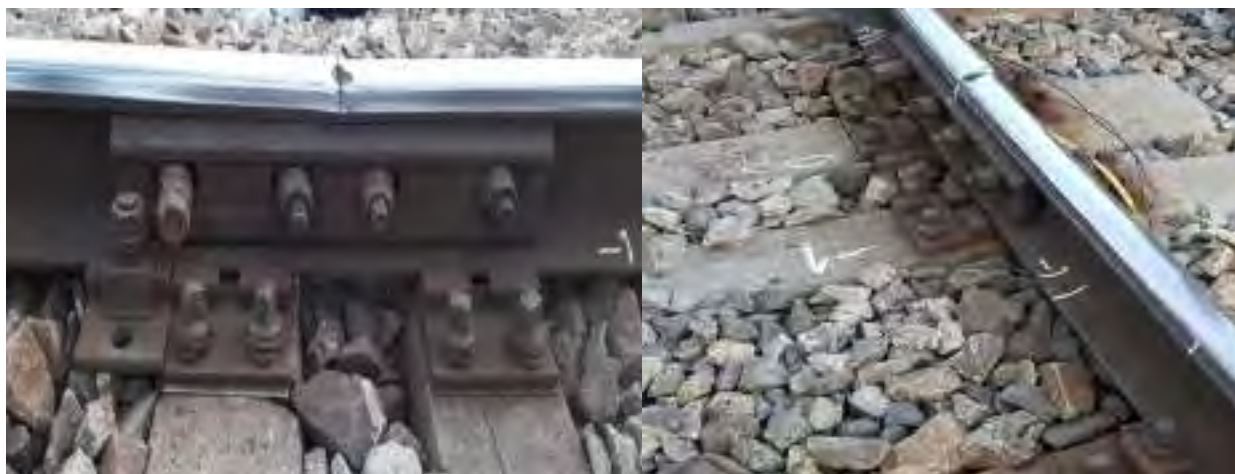
Joanta de la km. 5+709, joantă pe firului exterior al curbei, a rezultat prin secţionarea şinei de 25 m şi introducerea unei şine cu lungimea de 12,5 m, ca urmare a eliminării unui defect de şină. Joanta este susţinută şi sprijină pe traversa nr.„-1” şi traversa nr.„0” (traverse T26), capetele şinelor care compun această joantă prezintă aşchiere lamelară, cauzată de turtirea capătului de şină cu desprindere de material din ciuperca şinei, iar eclisele metalice din compunerea joantei aveau găurile ovalizate.

Prinderea plăcii metalice de traversă era inefficientă (tirfoane înclinate) la traverse nr.„-3” şi traversa nr.„-2”.

Pe firul exterior al curbei ansamblul cleşte - şurub vertical – piuliţă era lipsă în interiorul căii (la traversa nr.„-1” şi traversa nr.„0”), iar sistemul de fixare al tălpilor şinei de placa metalică era slăbit în exteriorul căii. Pe firul interior al curbei (la traversa nr.„-1” şi traversa nr.„0”) sistemul de fixare al tălpilor şinei de placa metalică era slăbit în exteriorul căii şi lipsă în interiorul căii.

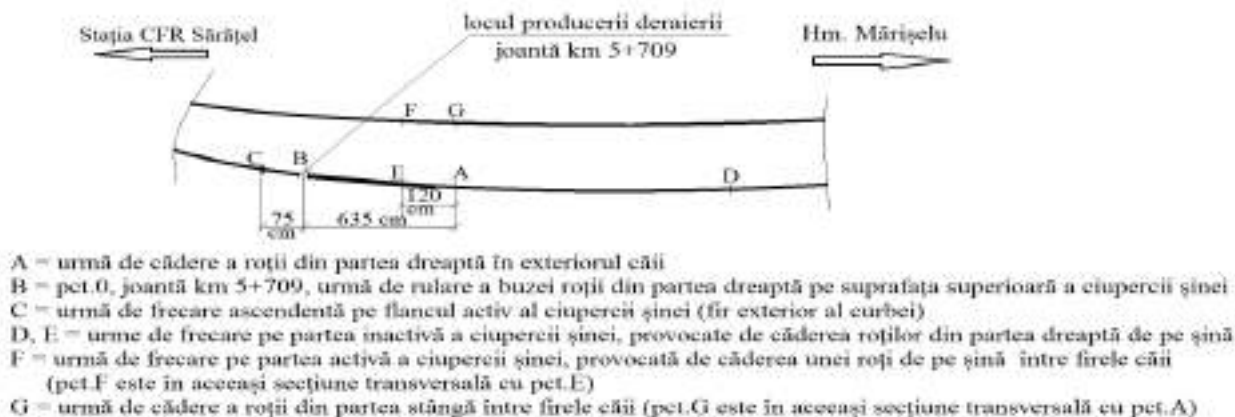
Prima urmă de deraiere o constituie o urmă specifică de rulare a buzei roții din partea dreaptă, în sensul de mers al trenului, pe suprafața superioară a ciupercii șinei (șină corespunzătoare firului exterior al curbei). Începutul acestei urme a fost notată cu B și a fost identificată la rostul de dilatație al joantei de la km 5+709.

La o distanță de 0,75 m înainte de punctul B, s-a notat cu C o urmă de frecare ascendentă pe flancul activ al ciupercii șinei.

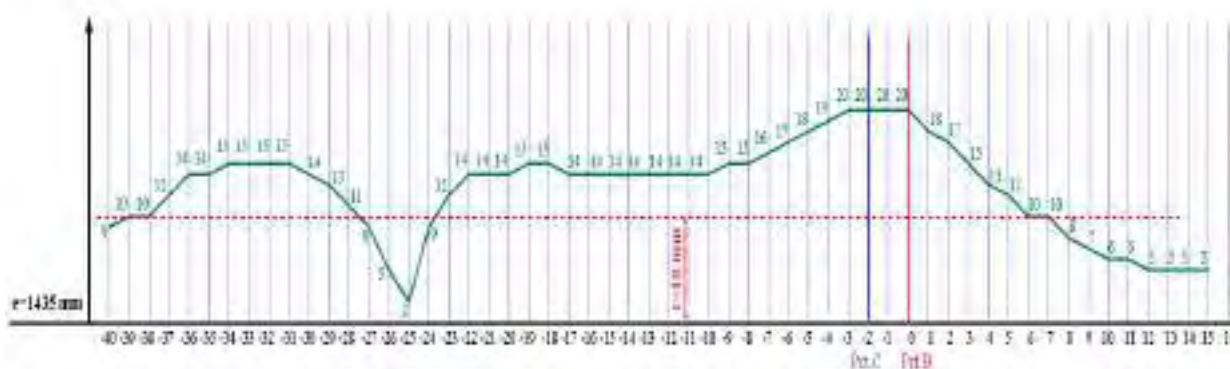
În majoritatea punctelor în care s-au efectuat măsurători, premergătoare punctului de escaladare a roții din partea dreaptă în exteriorul curbei, valorile ecartamentului depășeau valoarea maximă a toleranței admise pentru caracteristicile geometrice ale curbei corespunzătoare traseului liniei pe care a circulat trenul.

Valorile ecartamentului măsurat în punctele „-30”÷„-25” „-25”÷„-20” nu respectau condiția ca abaterile la ecartament să se întindă uniform cu o variație de cel mult 2 mm/m.

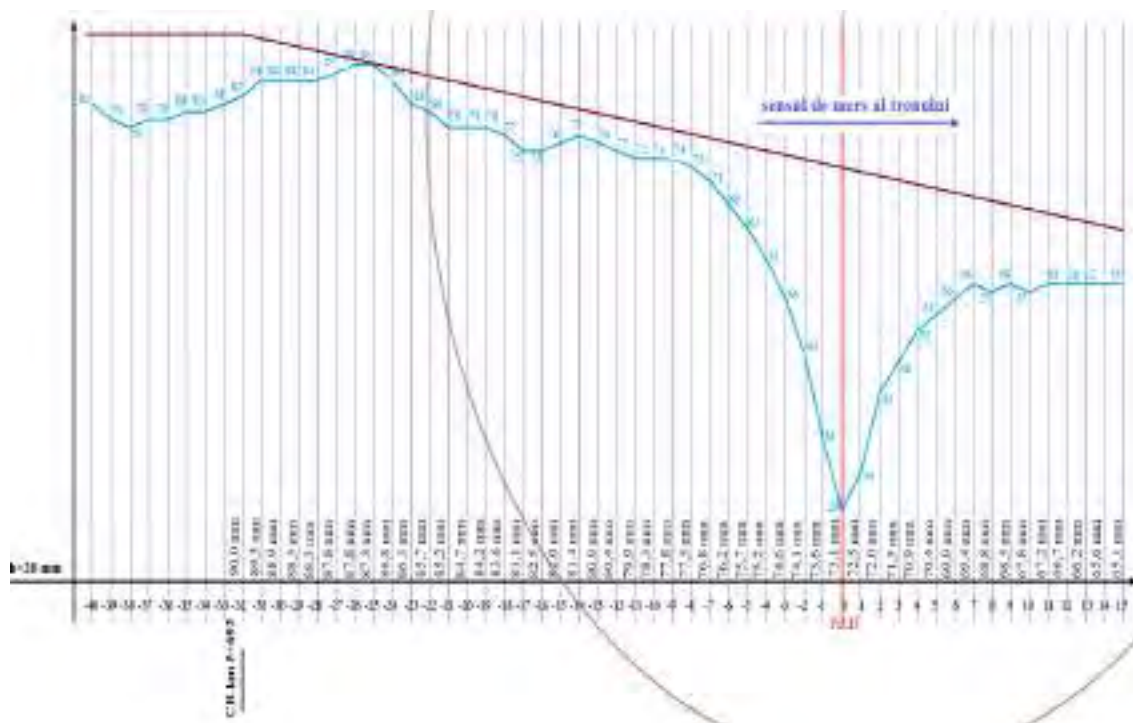
Valorile măsurătorilor efectuate la nivelul transversal al căii, în zona producerii accidentului, imediat după producerea accidentului au scos în evidență denivelări ale căii care au depășit toleranțele la nivelul transversal prescris al unui fir față de celălalt, prevăzute la art.7.A.1. din *Instrucția de norme și toleranțe pentru construcția și întreținerea căii-linii cu ecartament normal, nr.314/1989*

A fost constatată depășirea valorii maxime a torsionării căii pentru viteza de circulație a liniei de 70 km/h, de 1:275, prevăzute în art.7, pct. A.4 din *Instrucția de norme și toleranțe pentru construcția și întreținerea căii-linii cu ecartament normal, nr.314/1989*

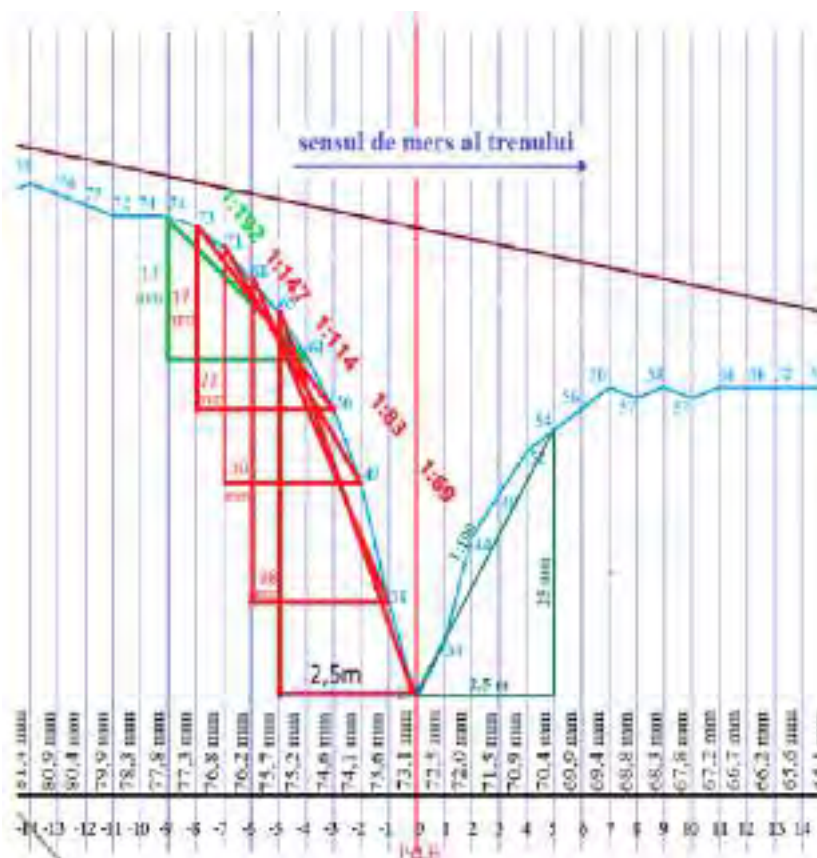
De asemenea, au fost constatate depășiri ale valorii maxime a torsionării căii, prevăzută la art.7, pct. A.4 din *Instrucția de norme și toleranțe pentru construcția și întreținerea căii-linii cu ecartament normal, nr.314/1989*, pentru circulația și manevra trenurilor. Astfel, în sensul de mers al trenului, până la punctul de producere al deraierii (km 5+709), în cuprinsul a patru zone înclinările rampelor defectelor erau mai mari decât valoarea maximă admisă pentru circulația trenurilor (1:166):

- între punctele de măsurare „-8” și „-3” valoarea rampei era de **1:147**;
- între punctele „-7” și „-2” valoarea rampei era de **1:114**;
- între punctele „-6” și „-1” valoarea rampei era de **1:83**;
- între punctele „-5” și „0” valoarea rampei era de **1:69**

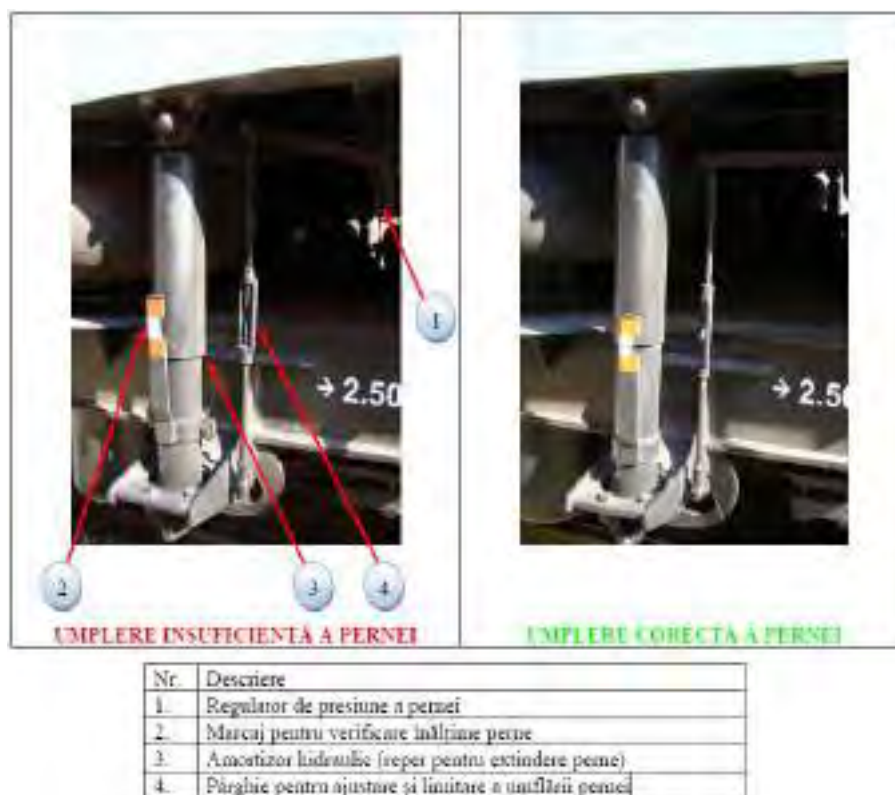
Indicatorul mecanic și reglajul înălțimii pernei de aer

La verificările făcute după deraiere s-a constatat că pernele de aer de la suspensie prezentau înălțimi cu valori în afara domeniului admisibil.

Din verificările făcute de comisia de investigare a reieșit că acest tip de automotor nu este dotat din fabrică cu un sistem automat de semnalizare în cazul funcționării defectuoase a unei perne de aer. Starea tehnică a pernei de aer poate fi constatată numai prin vizitare în exteriorul automotorului iar gradul ei de umflare este semnalizat printr-un indicator mecanic situat pe boghiu.

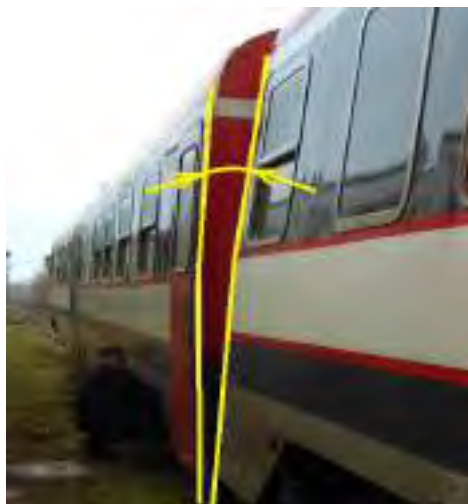
Cutia vagonului se înclină spre perna de aer dezumflată

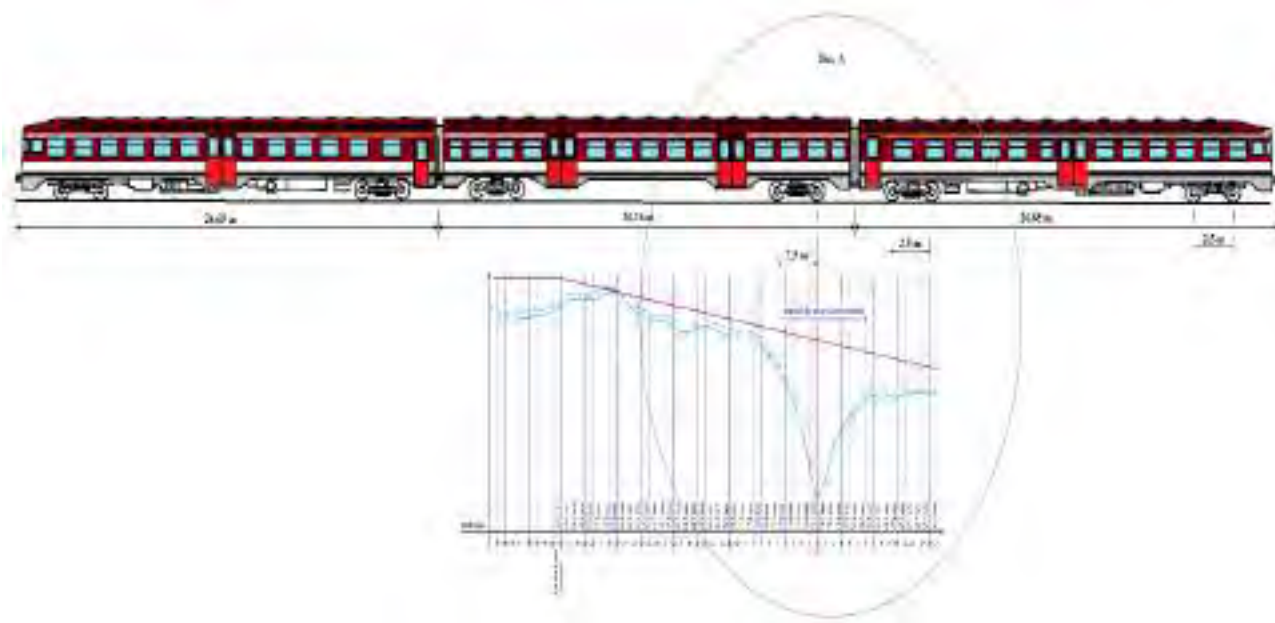
- în punctul „0” înclinarea rampei torsionării căii (1:69) era mai mare decât rampa maximă admisă în exploatare, respectiv 1:166.
- din punctul de măsurare „-8 ” și până în punctul de măsurare „1” (pe o distanță de 4,5 m), rampele torsionării căii depășeau rampa maximă admisă de 1:166
- la vagonul intermediar ADH 1421-3, roata din partea dreaptă a celei de-a doua osii de la primul boghiu în raport cu sensul de mers la trenului, era parțial descărcată de sarcină, din cauza înălțimii în afara cotelor admise a pernelor de aer și a jocurilor mecanice cu valori peste limitele admise;
