## **RAPORT DE INVESTIGARE**

al accidentului produs la data de 30.09.2019,  
pe raza de activitate a Sucursalei Regionale de Căi Ferate Craiova,  
între stația CFR Drobeta Turnu Severin Mărfuri și halta de mișcare Valea Albă,  
prin deraierea a 3 vagoane (dintre care unul răsturnat) din compunerea trenului de marfă nr.33321-2

*Raport final*  
*29 septembrie 2019*

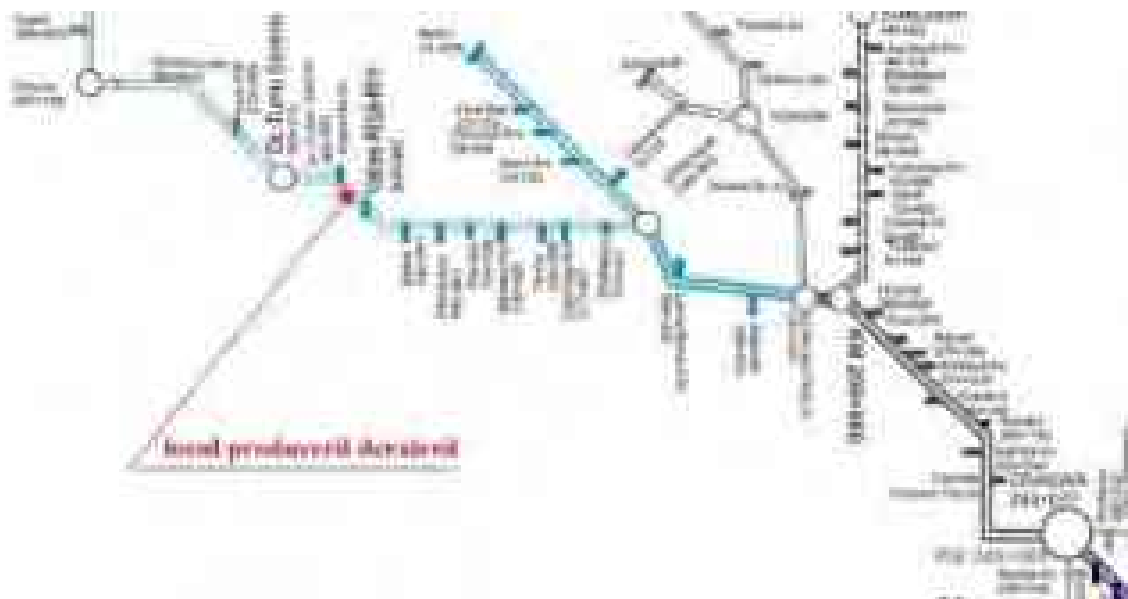
În timpul circulației trenului pe linia curentă dintre P.M. Șimian și H.m. Valea Albă, la km 350+962, în cuprinsul unei zone de traseu în curbă cu deviație stânga și în profil transversal rambleu, la o viteză de 14 km/h, s-a produs deraierea celui de al 10-lea vagon din compunerea trenului.

*Foto nr.2- Locul producerii deraierii*

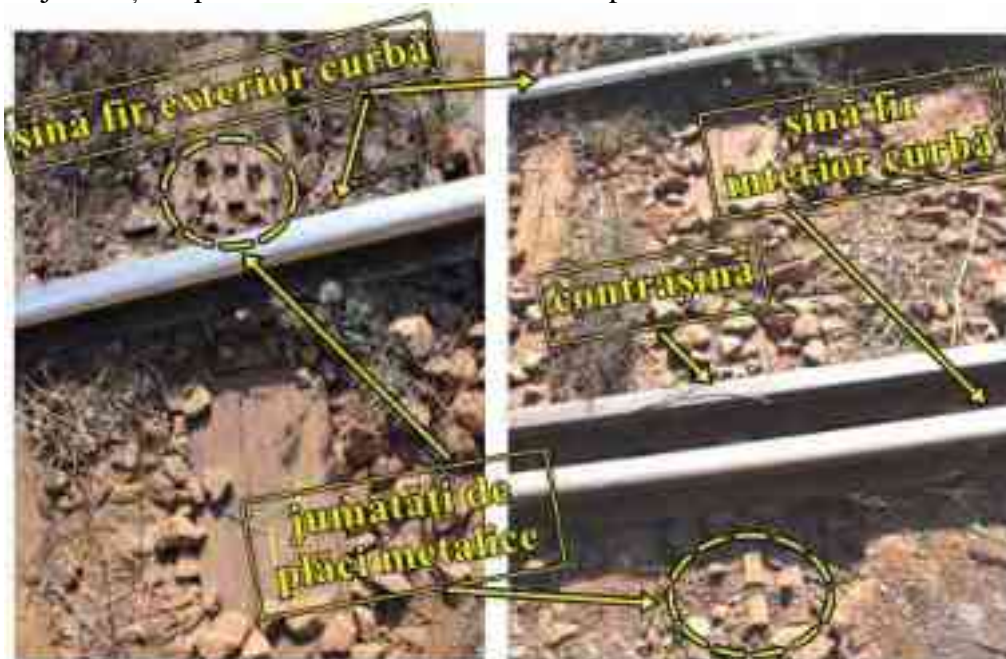
Pe capetele unora dintre traverse, la capătul plăcilor metalice pe care reazemă tălpile șinelor, erau montate jumătăți de plăci metalice fixate de traverse prin intermediul tirfoanelor.

*Foto nr. 4 – jumătăți de plăci metalice montate înspre exteriorul căii pe capetele traverselor*

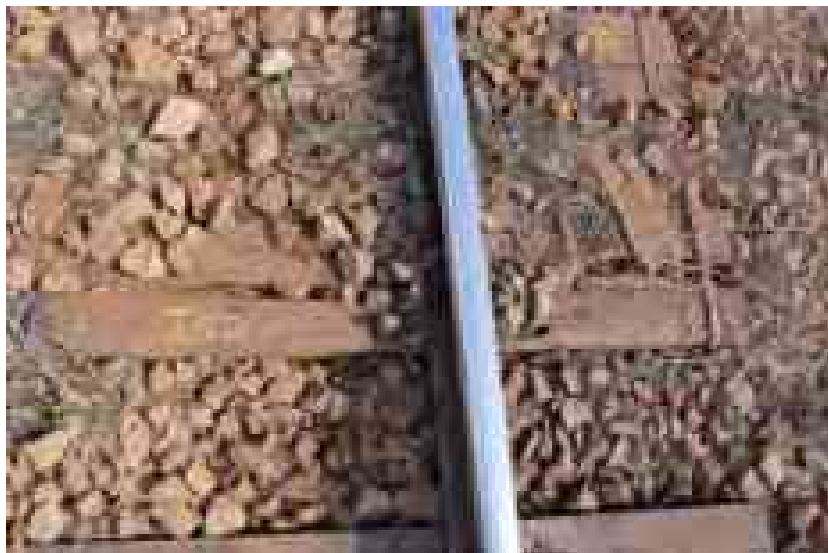
Starea tehnică a unora dintre traverse nu permitea fixarea plăcilor metalice prin strângerea tirfoanelor.

*Foto nr.5 – traversă necorespunzătoare*

Defectele pe care le aveau aceste traverse se încadrau în tipurile de defecte care, în conformitate cu prevederile art.25, alin.(2) și alin.(4) din *Instrucția de norme și toleranțe pentru construcția și întreținerea căii - linii cu ecartament normal* - nr.314/1989, impuneau înlocuirea acestora.

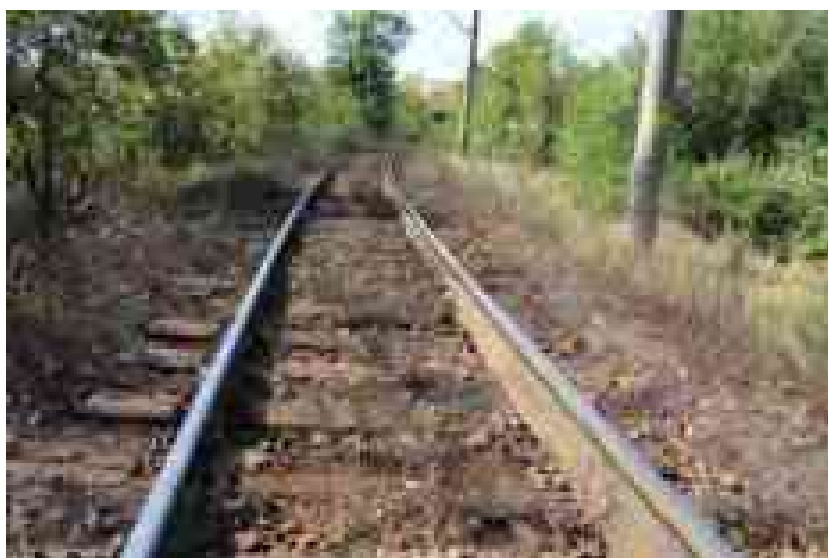
Prisma de piatră spartă era completă, dar în cuprinsul ei avea zone colmatate, în care crescuse vegetația.

*Foto nr.6 – prismă de piatră spartă cu zonă colmatată*

Unele dintre capetele traverselor erau acoperite de pământ, ceea ce reprezintă un impediment în identificarea, cu ocazia reviziilor tehnice ale căii, a eventualelor defecte ale stării tehnice a traverselor respective pe zona de fixare a plăcilor metalice, și a elementelor sistemului de fixare a șinelor și a contrașinelor de traverse.

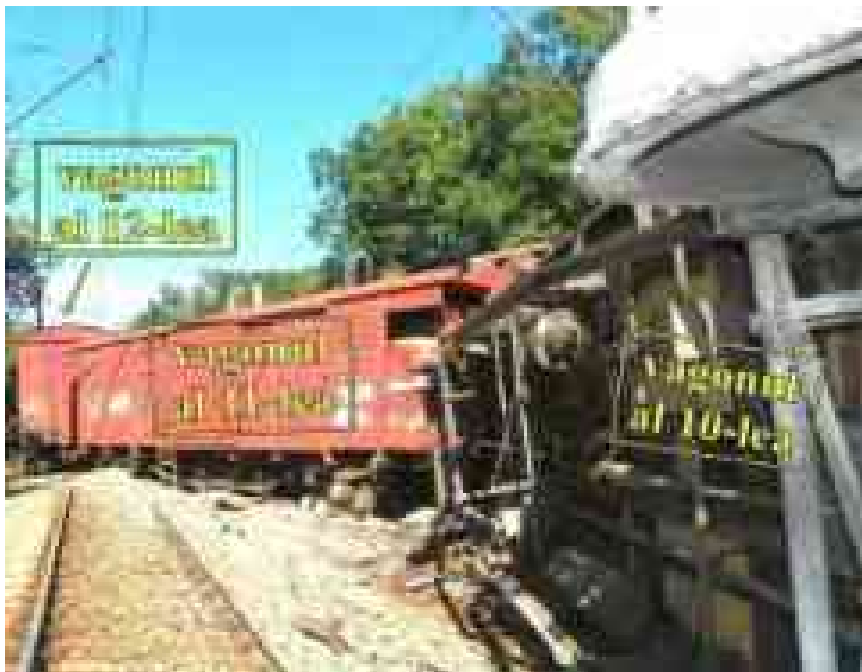
- vagonul al 11-lea era deraiat de ambele osii, pe partea stângă în sensul de mers al trenului, cu osia corespunzătoare roților 3-4, la o distanță de aproximativ 0,9 m de șina din dreapta liniei în sensul de mers și osia corespunzătoare roților 1-2 la o distanță de aproximativ 3,0 m de șina din dreapta liniei în sensul de mers.

- vagonul al 12-lea era deraiat de prima osie în sensul de mers al trenului (roțile nr.1 și nr.2) cu roata de pe partea dreapta (roata nr.2) sens mers în exteriorul liniei la circa 30 de cm de șina din dreapta și cu roata din partea stânga (roata nr.1) între șine;

*Foto nr.8 – poziția în care se aflau vagoanele care au deraiat*

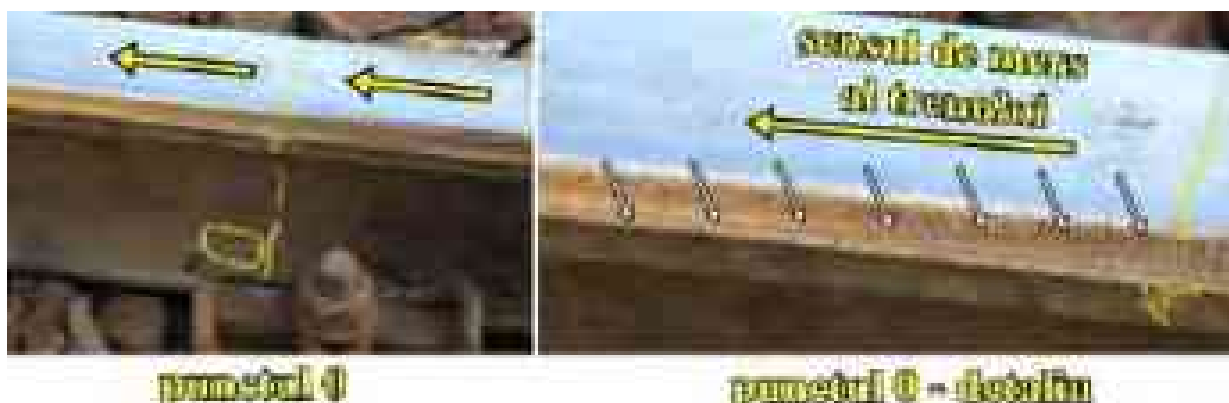
La km 350+962 (punct notat 0) pe șina din partea dreaptă (șina de pe firul exterior al curbei cu deviație stânga) a fost identificată o urmă de părăsire a suprafeței de rulare a ciupercii șinei de către o roată care a căzut între firele căii, foarte aproape de fața laterală activă a ciupercii acestei șine.

*Foto nr.9 - firul exterior al curbei - șina din partea dreaptă a sensului de mers al trenului urma de părăsire a suprafeței de rulare a ciupercii șinei și de cădere a roții între șine*

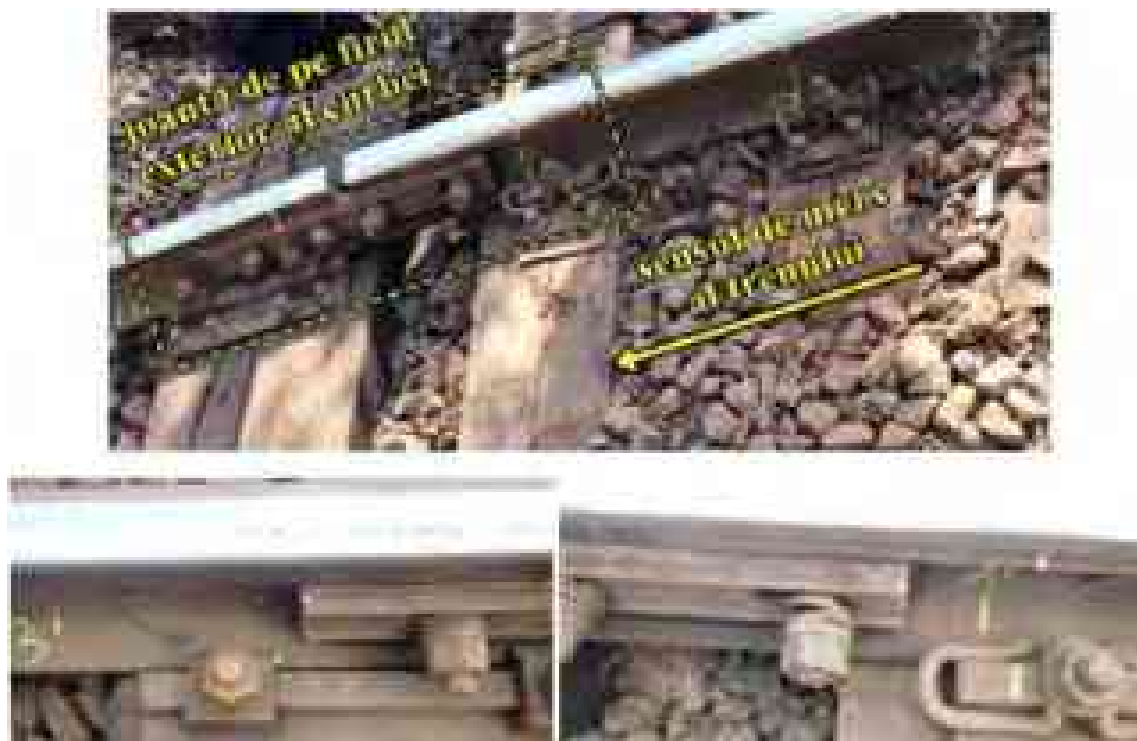
În sensul de mers al trenului, după trecerea de punctul 0, pe muchia superioară a eclisei interioare de la joanta rostului de dilatație care era poziționat în dreptul celei de a doua traverse (joanta dinspre firul exterior al curbei), a fost constatată o urmă de lovire a muchiei superioare a eclisei care continuă cu urmă de rulare a buzei roții pe fața superioară a umărului eclisei.

*Foto nr. 10 - urmă de lovire a eclisei și de rulare a buzei bandajului unei roți*

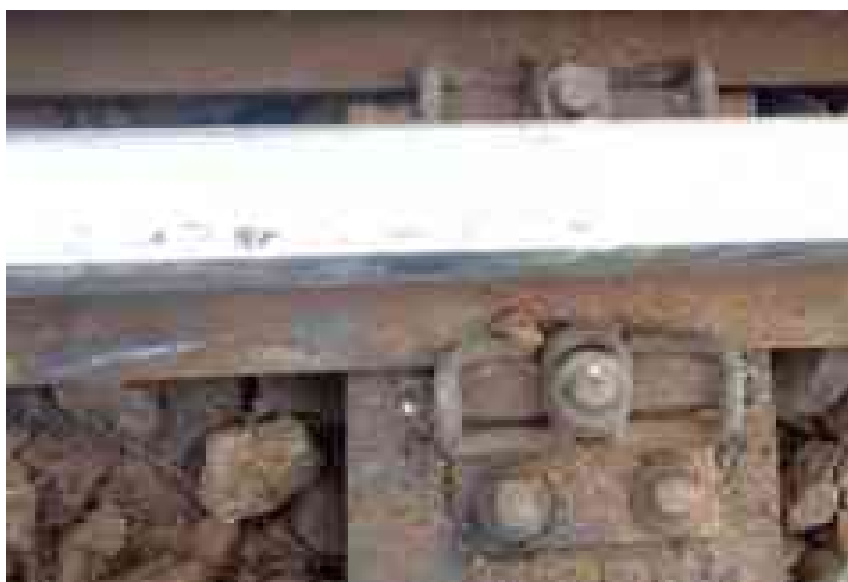
La o distanță de 50 m după trecerea de punctul 0, respectiv la km 350+912, în exteriorul căii, pe partea stângă, lângă șina de la firul interior al curbei a fost constatată o urmă de cădere a unei roți care a rulat pe această șină.

*Foto nr. 11 șina de la firul interior al curbei - punctul în care roata din partea stângă a celei de a doua osii a căzut în exteriorul căii de rulare, înspre interiorul curbei*

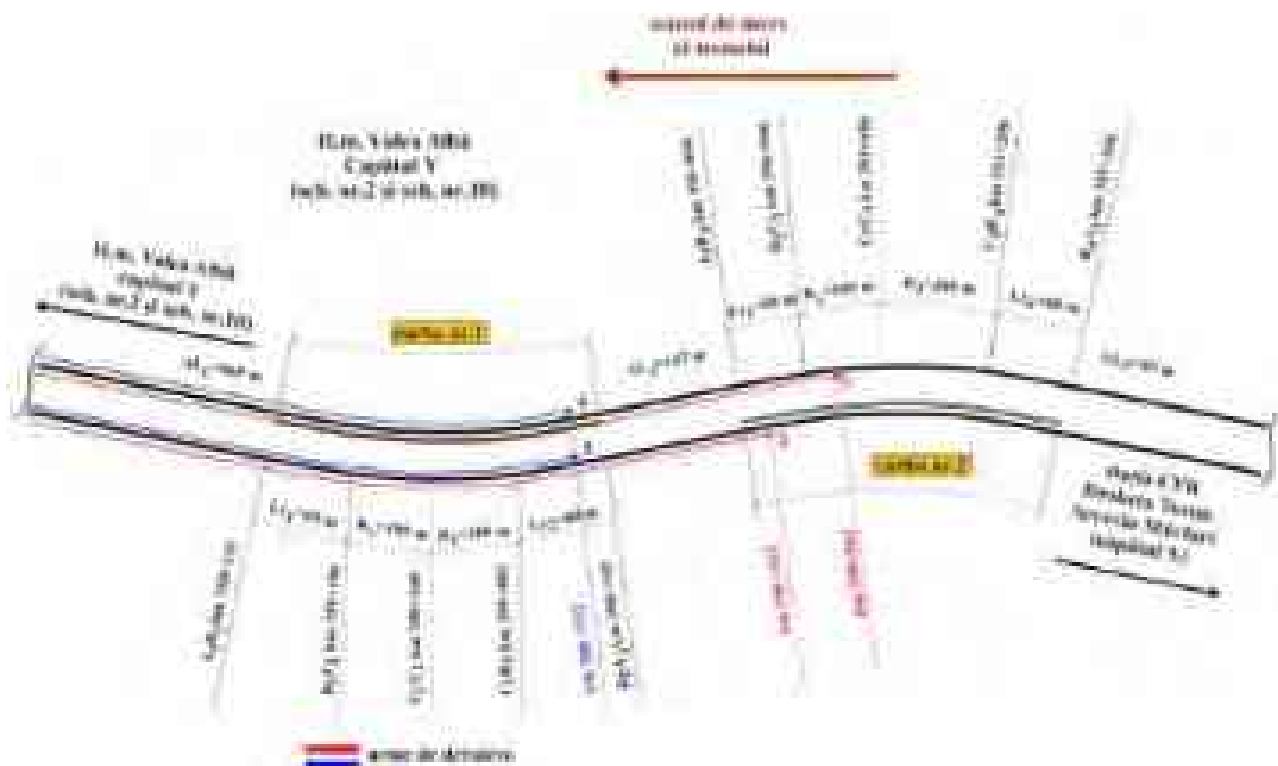
De la km 350+912 până la km 350+743, pe curba cu deviație stânga față de sensul de mers al trenului și pe aliniamentul de după aceasta, au fost constatate urme de rulare în același plan, atât între firele căii, cât și în exteriorul căii.

Desen nr. 4 – urmele lăuate de materialul rulant care a circulat deraiat

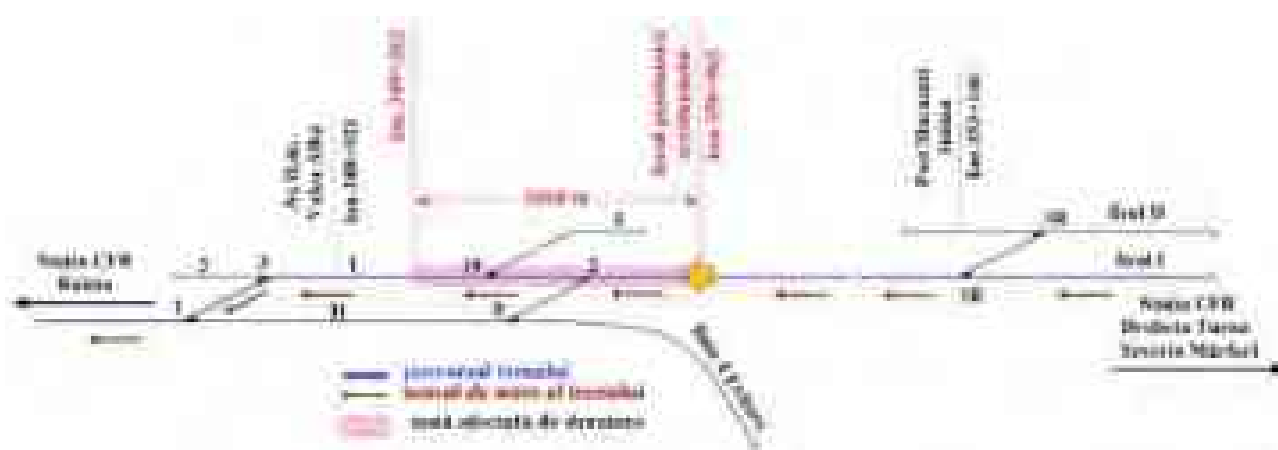
În H.m. Valea Albă au fost constatate urme de lovire a elementelor constructive ale schimbătoarelor de cale nr.2 și nr.10, ca urmare a deraierii și a răsturnării vagonului al 10 și a deraierii vagoanelor al 11-lea și al 12-lea de la locomotivă.

*Desen nr.5 – zona afectată de deraiere*

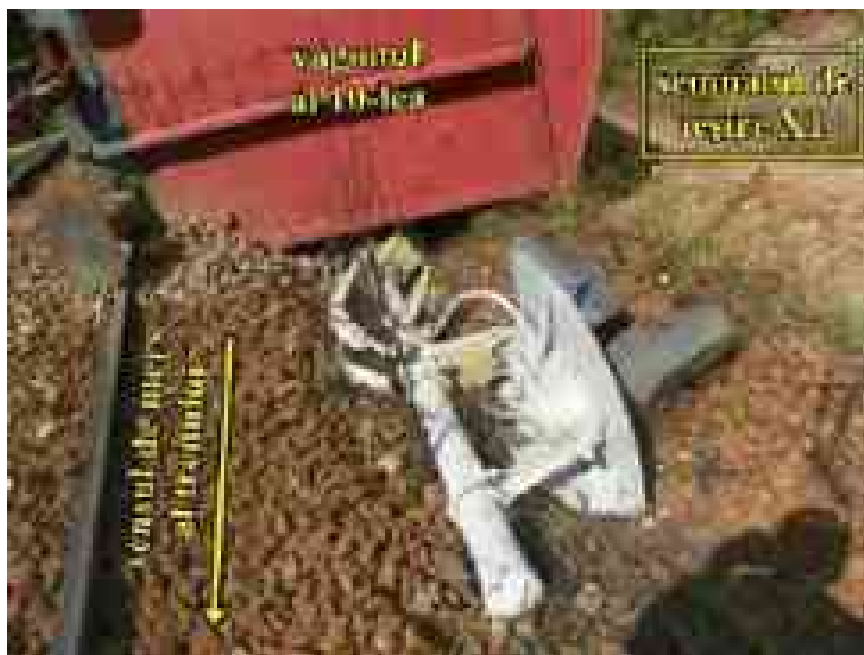
Semnalul de ieșire X I era lovit și se afla sub vagonul al 10-lea, care în urma deraierii și lovirii pieselor metalice ale schimbătoarelor de cale nr.2 și nr.10, s-a răsturnat.

*Foto nr.12 - semnalul de ieșire XI*

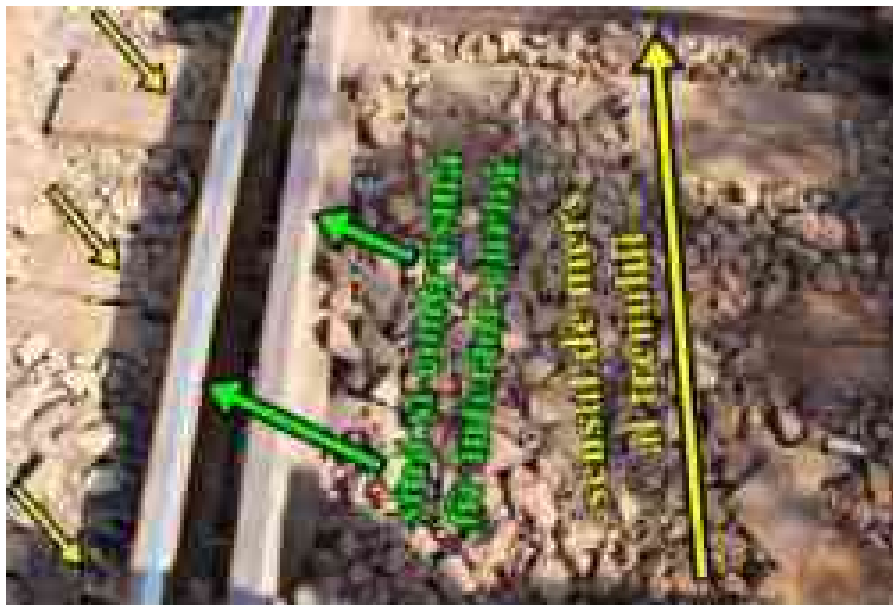
Starea tehnică în care erau capetele din partea stângă a acestor 3 traverse (capetele dinspre firul interior al curbei) nu permiteau strângerea tirfoanelor pentru împiedicarea deplasării plăcilor metalice în lungul traverselor (în sensul creșterii ecartamentului căii).

Foto nr.13 - traversa din pct.0 (traversa  $T_0$ ) și traversele adiacente

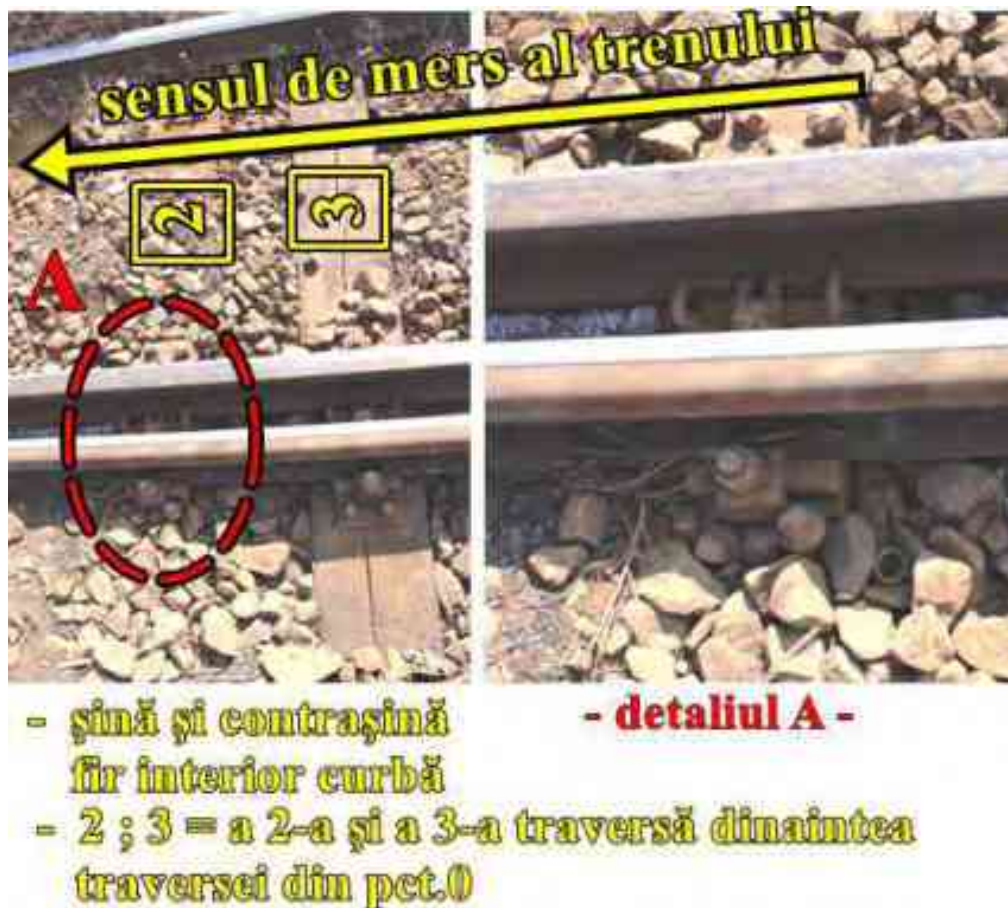
- traversa  $T_2$  avea fisuri longitudinale pe capătul din partea stângă, care afectau sistemul de prindere al plăcii metalice pe care reazemă ansamblul șină-contrașină;

Foto nr.14 - a doua și a 3-a traversă dinaintea pct.0  
- (detaliu traversa a 2-a) -

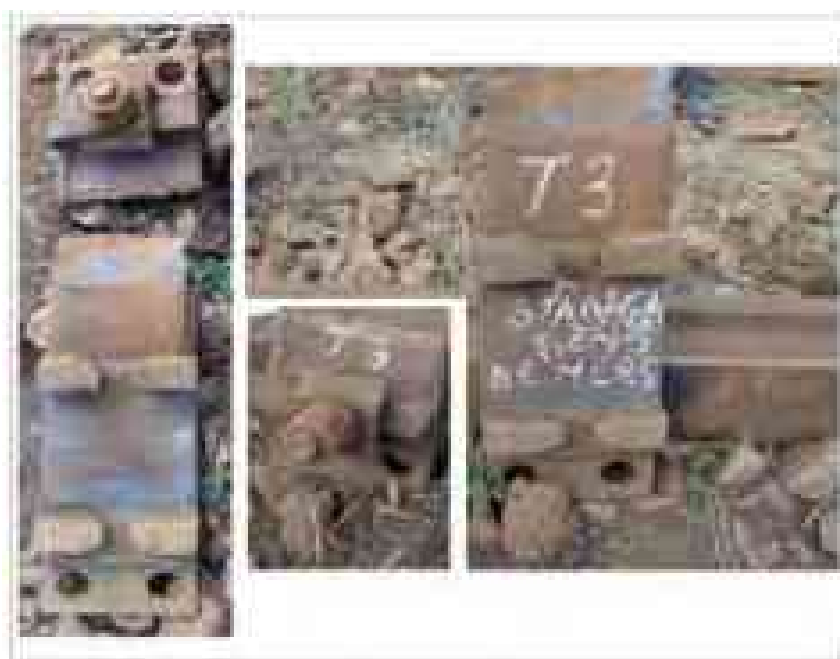
- la traversa T<sub>3</sub> placa metalică din partea stângă (pe care erau poziționate șina de la firul interior al curbei și contrașina), era ruptă. Acest fapt favoriza deplasarea ansamblului șină-contrașină în lungul traversei (înspre interiorul curbei), în sensul creșterii ecartamentului căii;

Foto nr.15 - placa metalică din partea stângă a celei de a 3-a traverse  
(traversa T<sub>3</sub>) dinaintea traversei din pct.0 (traversa T<sub>0</sub>)

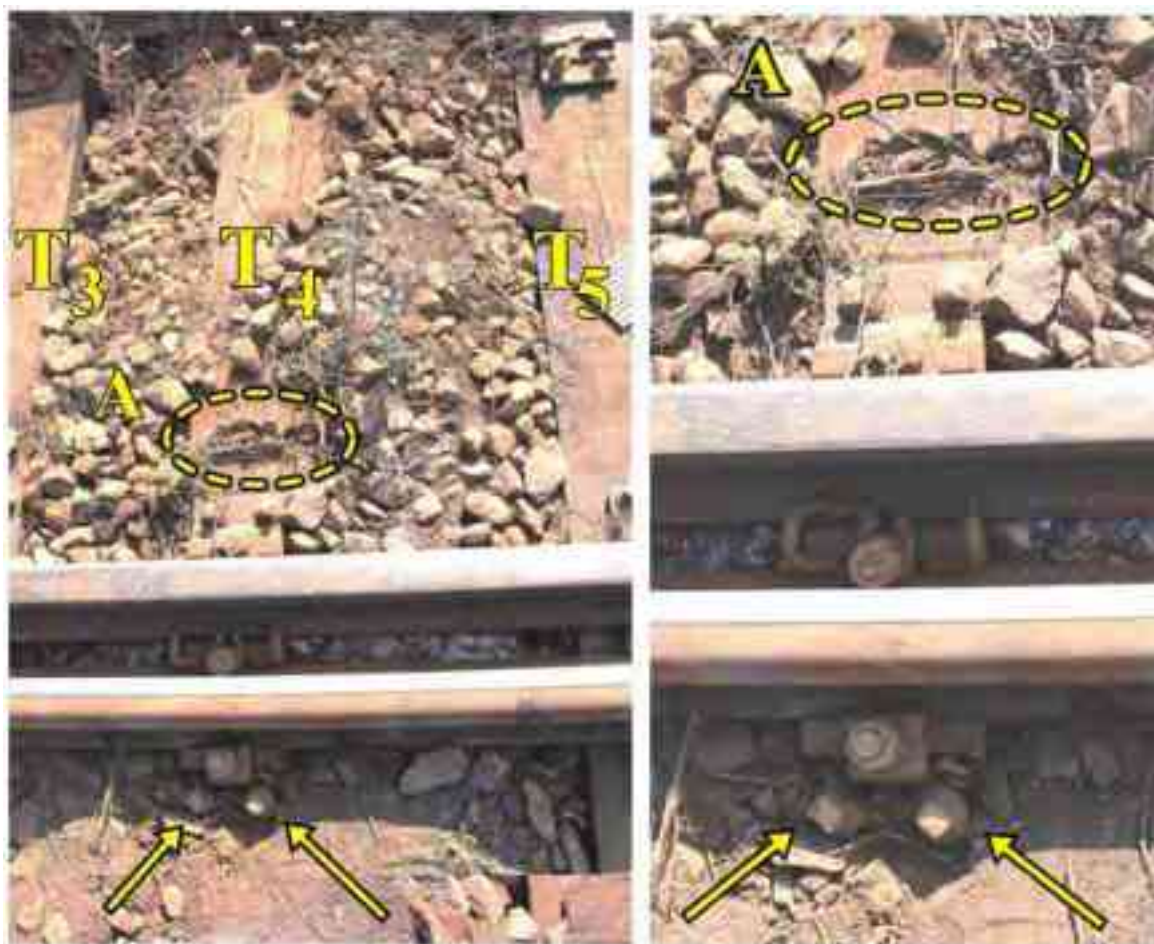
- traversa  $T_4$  era ruptă în apropiere de placa metalică din partea stângă placa metalică, care era intrată în corpul traversei;

Foto nr.16 - traversa  $T_4$

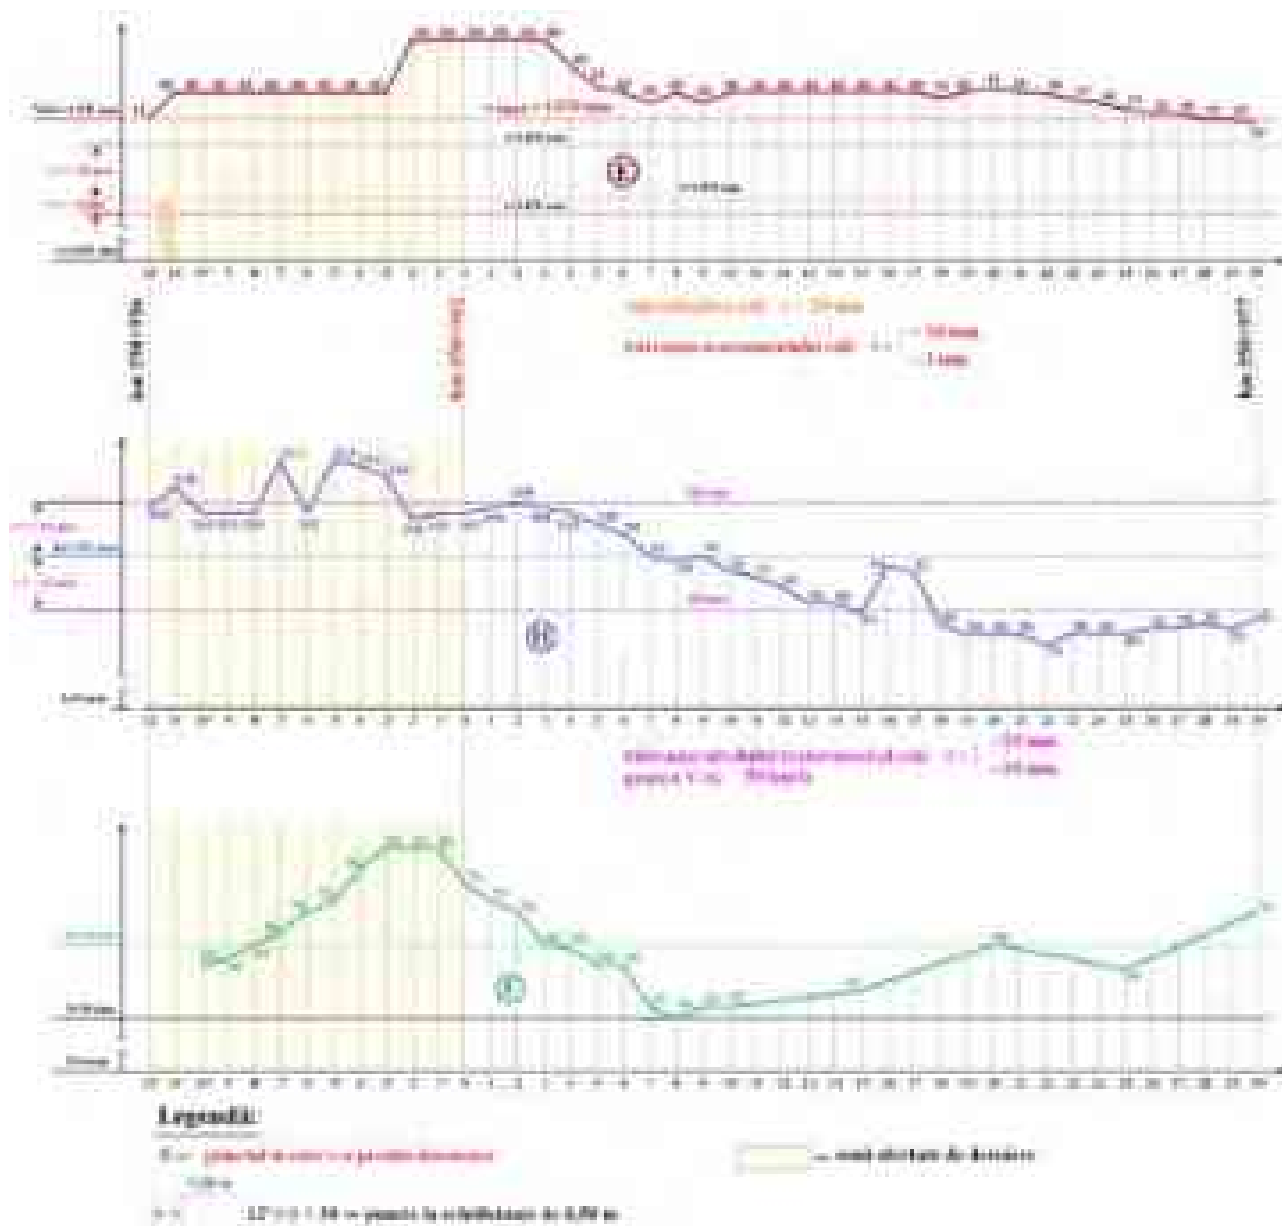
Creșterea valorii supraînălțării conduce la o încărcare mai mare a șinei de la firul interior al curbei.

*Desen nr.6 – Diagramele ecartamentului (E), nivelului transversal (H) și a săgeților (F)*

În urma acestei verificări pe zona km 350+950-351+340 (deraierea s-a produs la km 350+960) au fost înregistrate defecte ale ecartamentului căii (lărgiri) de gradul 5 și 6 cu valori cuprinse între 1470 mm -1480 mm, dar și defecte ale nivelului căii (denivelări în lung) de gradul 4.

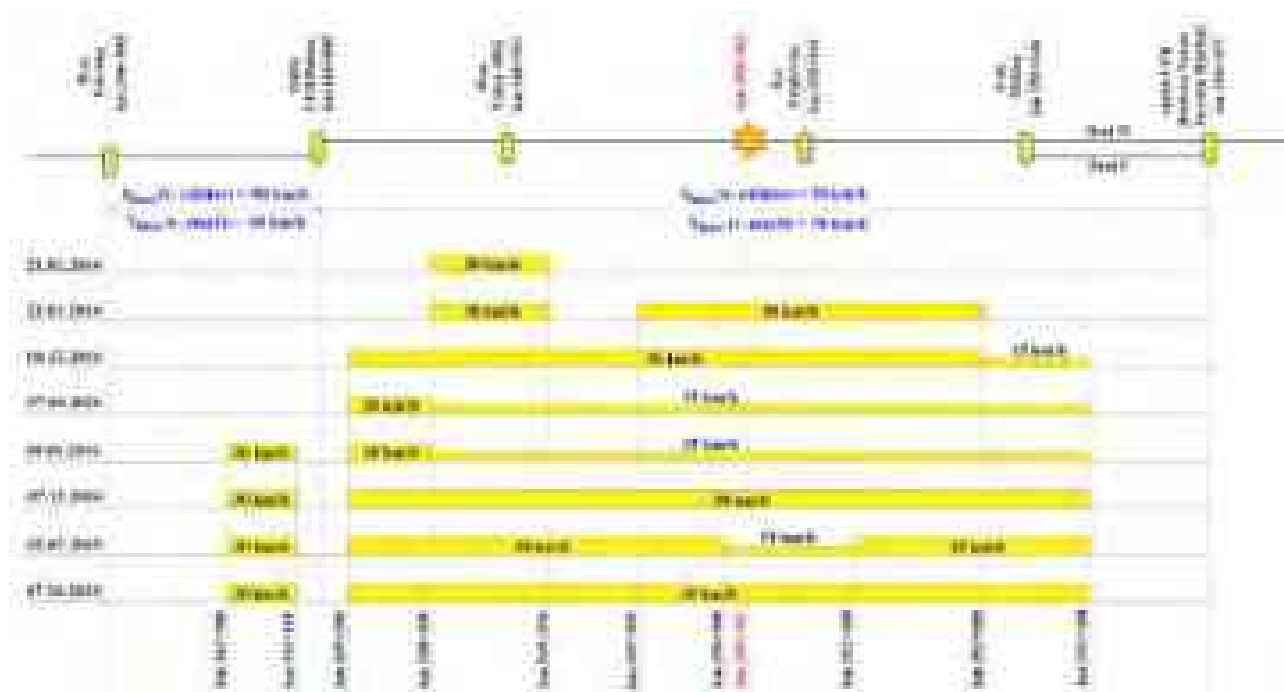
Neexecutarea la timp a acestor lucrări a condus la degradarea avansată a elementelor constructive ale suprastructurii căii (traverse, șine, elemente de fixare a șinelor de traverse, etc.), a aparatelor de cale, la colmatarea tot mai accentuată a prisme de piatră spartă și a șanțurilor de evacuare a apelor pluviale, fapt care a impus restricționarea vitezei de circulație.

Desen nr.7 – evoluția restricțiilor de viteză

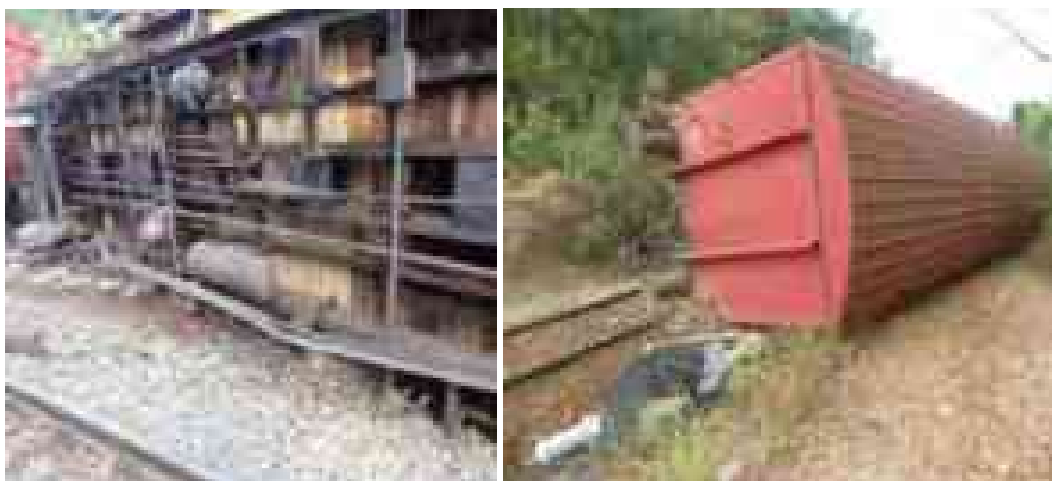
- frâna automată tip KE - GP, poziție izolată, Defecte Accidentale efectuate la datele de 23.11.2017, la operatorul economic identificat prin codul SBS (Barboși), 23.10.2018 SSB (Sibiu). Vagonul era deraiat de ambele osii și răsturnat pe partea stângă în sensul de mers al trenului, cu osia corespunzătoare roților 3-4, la circa 3,5 m de șina din dreapta liniei în sensul de mers și osia corespunzătoare roților 1-2 la circa 1,5 m de șina din dreapta liniei în sensul de mers. Pe terasament, între șine, la circa 5 metri în urma osiei corespunzătoare roților 1-2 a aceluiași vagon, se afla căzut arcul de suspensie în foi corespunzător roții nr.1 și la circa 1,5 m în urma osiei corespunzătoare roților 3-4 a aceluiași vagon, se afla căzut arcul de suspensie în foi corespunzător roții nr.3, acest arc de suspensie în foi având foaia principală cu ochi ruptă de lângă legătura arcului (circa 45% din foaia principală prezentând fisura veche). Roata nr.1 prezenta suport ancoră rupt, furca de garda deformată și atelaj inele cap arc îndoit. Ușa din partea stângă, în sensul de mers, căzută, identificată sub vagonul nr.21531502416-0, (al 11-lea în compunerea trenului). Talerul tamponului de pe partea dreaptă dinspre cel de al 11-lea vagon lovit și deformat.

*Foto nr.17 – vagonul al 10-lea*

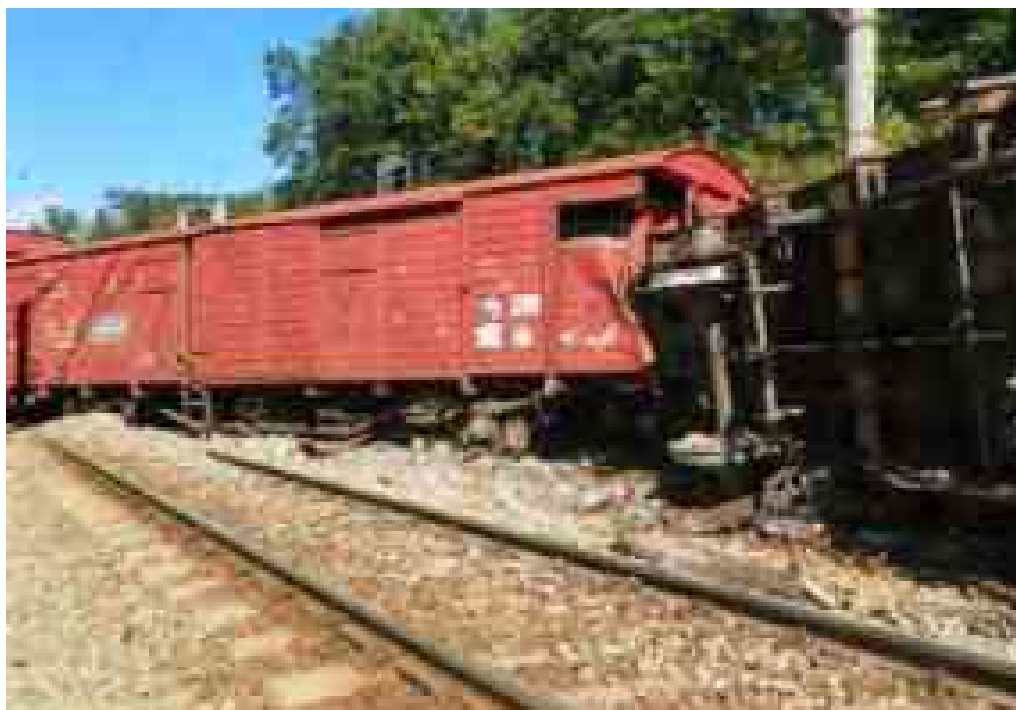
La capătul dinspre cel de al 12-lea vagon, peretele frontal al vagonului, era spart și îndoit pe o suprafață de 2,25 mp, iar tamponul din partea dreaptă era demontat.

*Foto nr.18 – vagonul al 11-lea (în centrul imaginii)*

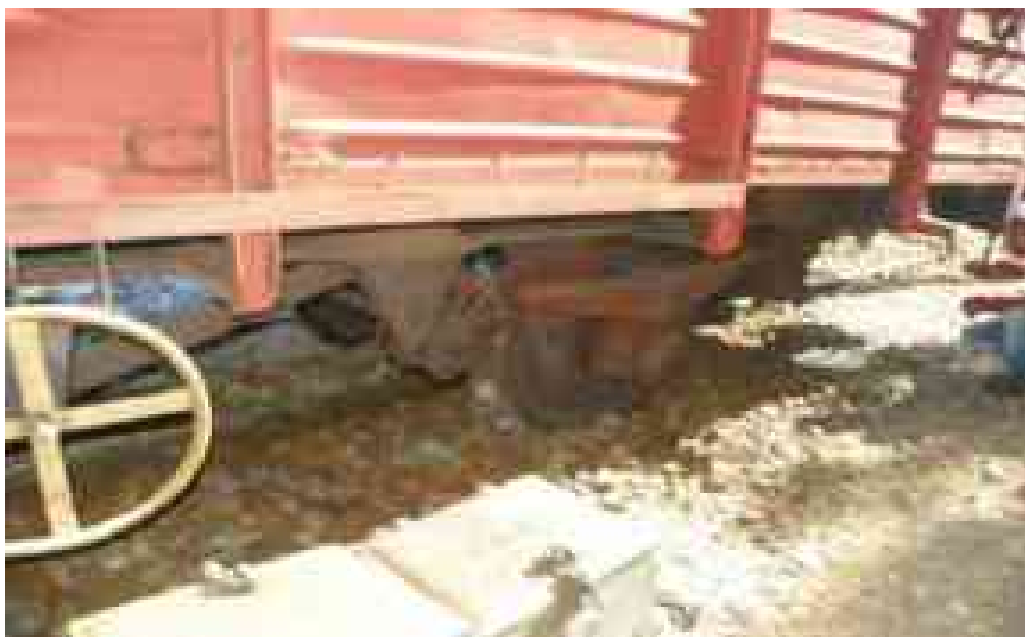
- **vagonul nr.21531502107-5** (al 12-lea în componerea trenului), tip Gbs, proprietate SNTFM „CFR MARFĂ” SA, avea efectuată revizia periodică (RP) la data de 25.10.2017, la operatorul economic identificat prin codul ATM (ACAZIA).  
Frâna automată tip KE GP are robinetul de izolare și alimentare în poziția verticală, deci frâna era în acțiune. www  
Vagonul era deraiat de prima osie pe partea dreaptă sens de mers. Roata nr.2 se afla la aproximativ 65 cm în exteriorul căii de rulare. La capătul dinspre cel de al 11-lea vagon, talerul tamponului din partea stângă sens de mers era deformat.

*Foto nr.19 – Osia deraiată a vagonului al 12-lea (prima osie în sensul de mers)*

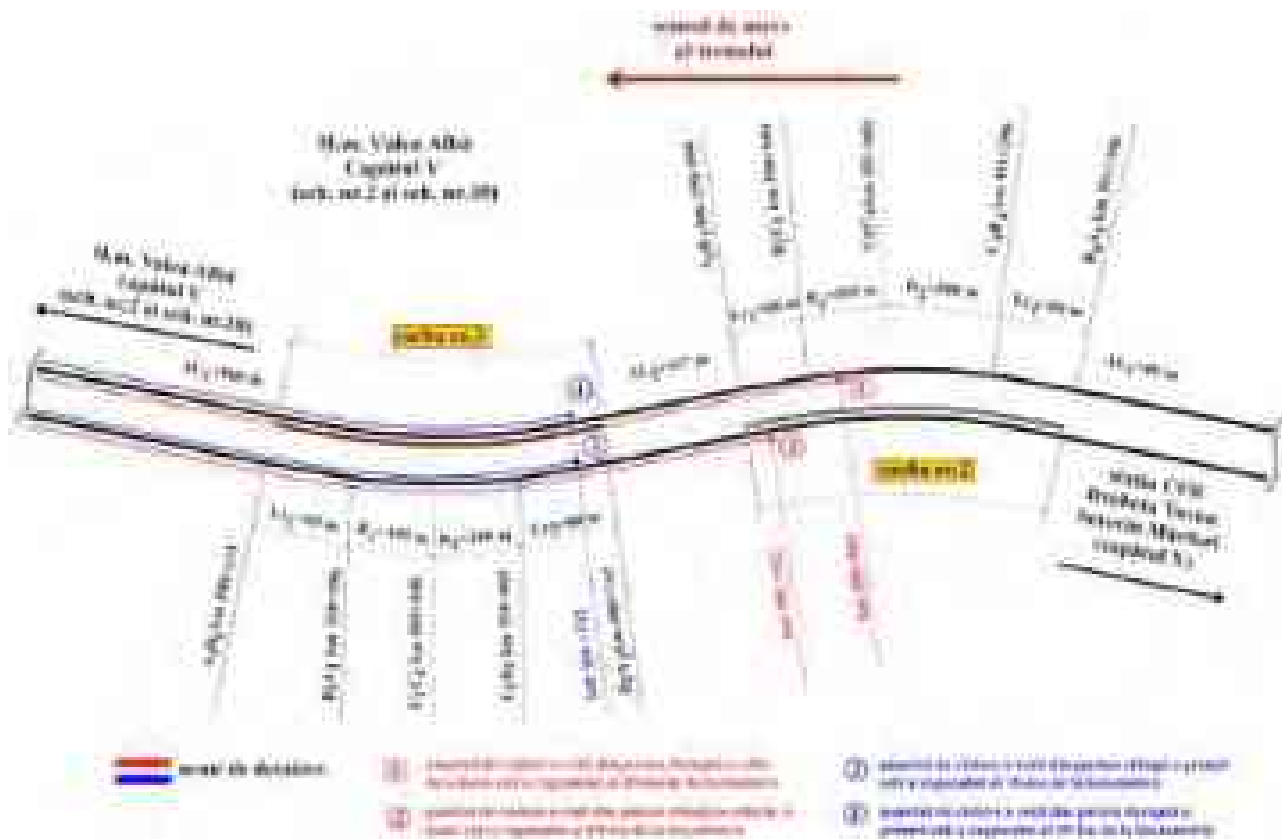
Desen nr.8

- această roată a circulat în stare deraiată între firele căii o distanță de 50 m față de punctul „0” (afectând elementele constructive ale suprastructurii căii), iar la km 350+912 roata corespunzătoare (roata nr.4) s-a cățărat pe flancul activ al ciupercii șinei de pe firul interior al curbei, a rulat pe fața superioară a ciupercii șinei o distanță scurtă după care a căzut la exteriorul căii;

- în continuare, al 10-lea vagon, având deraiate ambele roți ale osiei a 2-a, a circulat în această stare până la km 350+743. În sensul de mers al trenului, traseul căii ferate pe zona km 350+890÷km 350+743, este în aliniament, după care traseul este în curbă cu deviație dreapta pe zona km 350+743÷350+131.
