RAPORT DE INVESTIGARE

al accidentului produs la data de 01.06.2019,
între stația CFR Reșița Nord și stația CFR Vasiova,
pe raza de activitate a Sucursalei Regionale de Căi Ferate Timișoara

Raport final
28 mai 2020

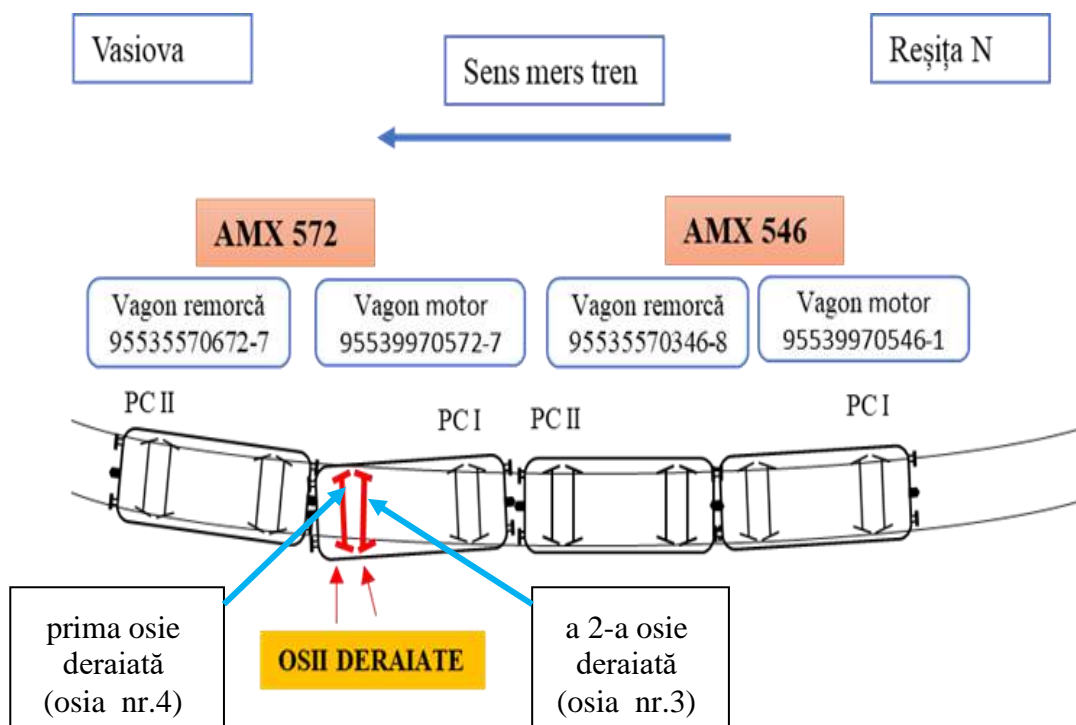
Figura nr.2.

partea dreaptă în sensul de mers) unde s-au observat urme de lovituri ale șuruburilor verticale (de la interiorul căii) ale sistemului de prindere a șinelor de traverse, ca urmare a căderii între firele căii a roții din partea dreaptă a primei osii al celui de al 3-lea boghiu (osia nr.4, Figura nr.2) al cuplului automotor AMX 572.

La o distanță de 24 m față de punctul “zero“, pe firul exterior al curbei s-a observat o urmă de escaladare și urme de lovituri ale șuruburilor verticale (la exteriorul căii) ale sistemului de prindere a șinei de traverse, ca urmare a căderii la exteriorul căii a roții corespondente din partea stângă a osiei nr.4, a celui de-al 3-lea boghiu de la cuplul AMX 572.

Prima osie deraiată (osia nr.4) a antrenat în deraiere (care s-a produs în mod similar) și a 2-a osie (osia nr.3) a boghiului. La momentul opririi trenului cele 2 osii deraiate se aflau la o distanță cuprinsă între 550 mm și 600 mm față de șine.

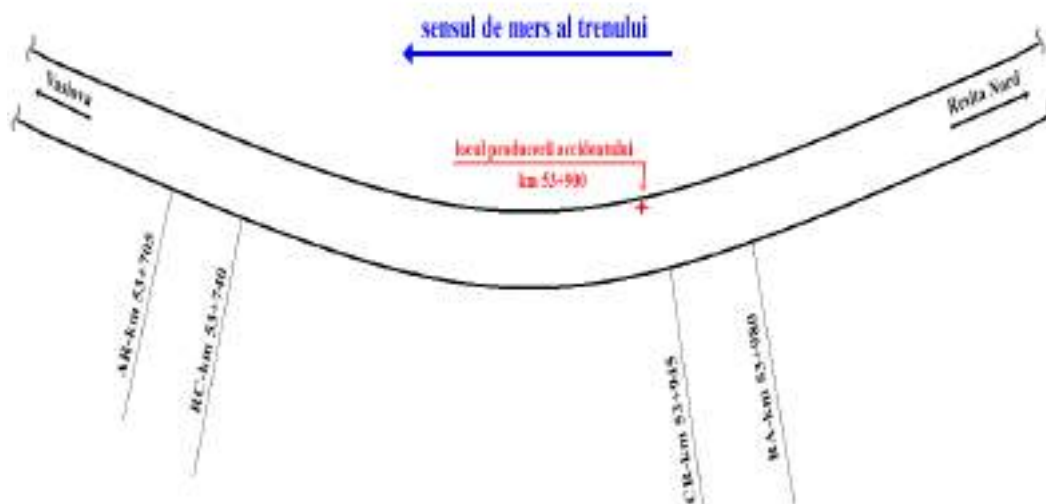
Figura nr.3 Schiță cu porțiunea de linie pe care s-a produs accidentul feroviar

Curba pe care s-a produs deraierea are următoarele caracteristici: $AR=53+705$, $C=53+740$, $CR=53+945$, $RA=53+980$, $R=189$ m, supralărgirea $S=20$ mm, supraînălțarea efectivă $hef=40$ mm;

- Punctul unde a fost identificată prima urmă de deraiere, a fost notat și marcat pe teren cu "0". Prima urmă de deraiere era situată la șina de la firul interior al curbei, adică la șina din partea dreaptă în sensul de mers al trenului, unde s-au putut observa urme de lovituri ale șuruburilor verticale (de la interiorul căii), ale sistemului de prindere a șinei de traverse, ca urmare a

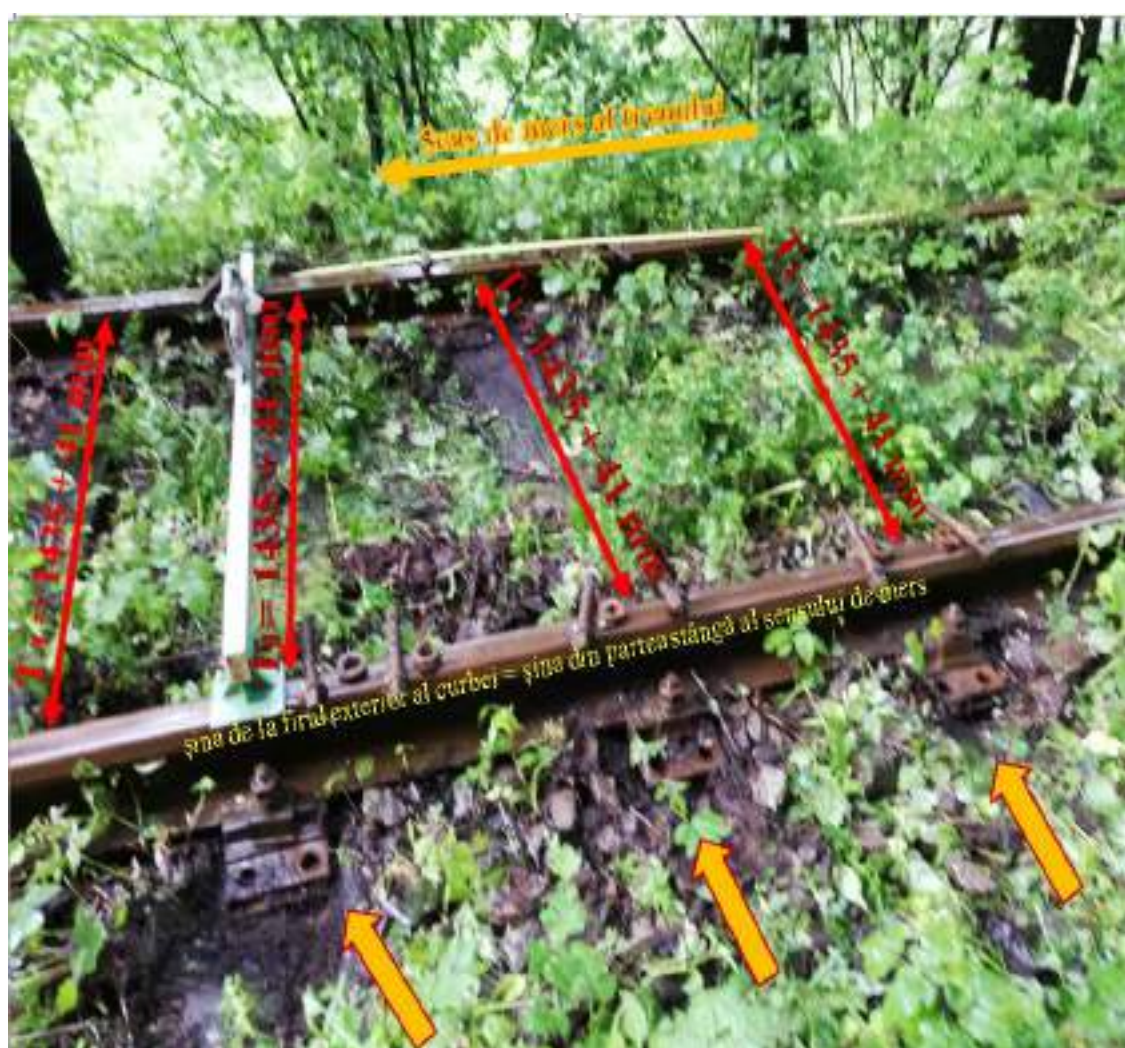
Fotografia nr. 1 - Zona producerii deraierii

Menținerea în cale a 5 traverse de lemn necorespunzătoare, din care 3 traverse de lemn consecutive (la rând), pe zona producerii deraierii, care nu mai asigurau prinderea corespunzătoare a plăcilor metalice la exteriorul curbei, permițând deplasarea acestora pe direcție radială în sensul creșterii ecartamentului, sub efectul dinamic a trenurilor aflate în circulație.

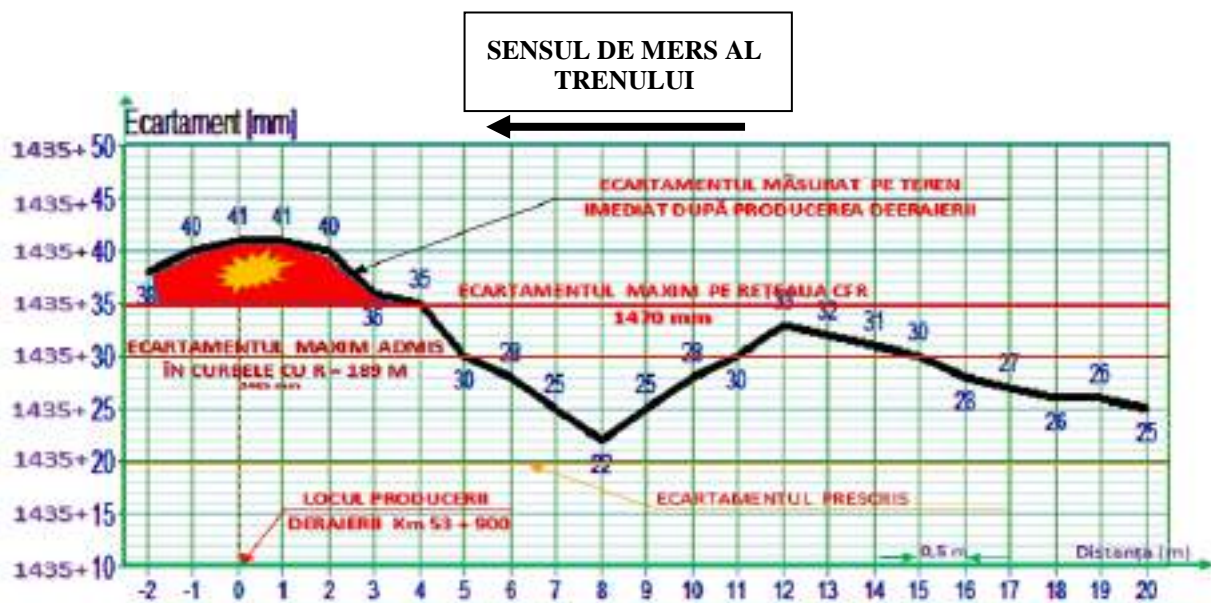
Figura nr. 4 - Diagrama ecartamentului măsurat și analiza grafică a ecartamentului.

- S-a procedat la pichetarea liniei din punctul "0" în sensul invers de mers al trenului, din 0,5 m în 0,5 metri, marcându-se pe teren punctele de la 0 la 20. De asemenea s-a pichetat linia din 0,5 m în 0,5 m începând cu punctul 0, în sensul de mers al trenului, marcându-se pe teren și punctele de la -1 și -2. În aceste puncte s-au măsurat valorile la ecartament, nivel transversal și săgețile la mijlocul corzii de 10 m. Aceste valori au fost reprezentate și interpretate grafic și sunt prezentate în figura nr.4 și figura nr.5.

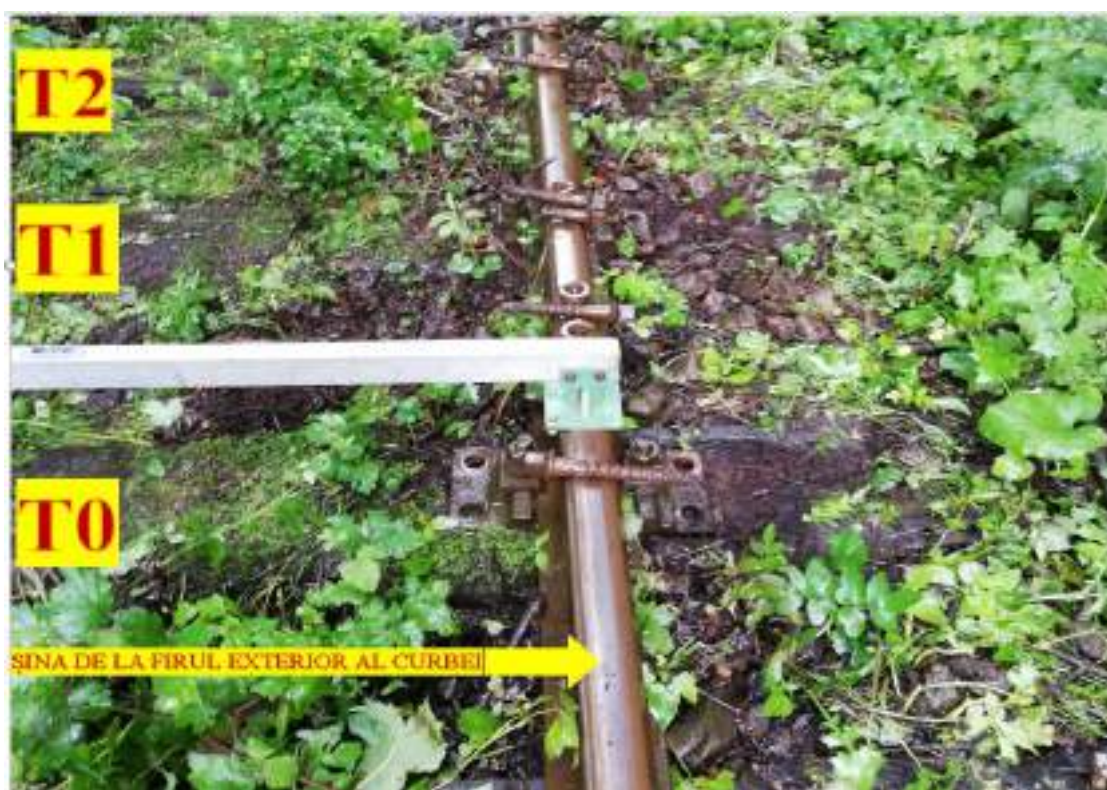
- T0 – Prezenta crăpături longitudinale pe întreaga lungime a traversei și era putredă în zona plăcilor de fixare pe ambele fire ale căii. Starea traversei în zona prinderilor (la ambele fire ale curbei), era necorespunzătoare (zonă cu putreziri) și a permis scoaterea cu mâna a tuturor celor 8 tirfoane.

Fotografia nr. 2 - Detaliu privind starea neconformă a prinderilor plăcilor metalice de traversele T0, T1 și T2, în zona punctului „0”, la șina de la firul exterior al curbei.

- T1 - Necorespunzătoare. Pe firul exterior 3 tirfoane au putut fi extrase din corpul traversei fără deșurubare. La firul interior 2 tirfoane au putut fi extrase din corpul traversei fără deșurubare. Ecartament 1435 + 41 mm;
- T2 - Necorespunzătoare. Pe firul interior 3 tirfoane erau lipsă iar cel de-al 4-lea permitea deplasarea pe toate direcțiile. La firul exterior 2 tirfoane au putut fi extrase din corpul traversei fără deșurubare. Ecartament 1435 + 40 mm;
- T3 – T8 - Erau corespunzătoare;
- T9 – Necorespunzătoare;
- T10 – T15 - Erau corespunzătoare;
- T16 – T17 - Erau necorespunzătoare;

- se face mențiunea că materialul metallic al sistemului de prindere indirectă tip K prezenta uzuri mecanice (plăcile metalice cu găuri ovalizate, tirfoanele cu uzuri pronunțate a filetului);
- a fost analizată prisma de piatră spartă pe zona accidentului, constatându-se că aceasta era colmatată și nu asigura drenajul apelor (Figura nr.6). De asemenea pe toată prisma de piatră spartă s-a constatat că exista vegetație din abundență.

Existența acestor defecte/neconformități prezentate anterior, a favorizat deplasarea pe direcție radială a ansamblului șină - placă metalică din partea dreaptă în sensul de mers al trenului, sub acțiunea forțelor dinamice transmise de materialul rulant, având ca efect creșterea ecartamentului căii peste limitele toleranțelor admise în exploatare și posibilitatea ca roata de pe acea parte să cadă în interiorul căii.

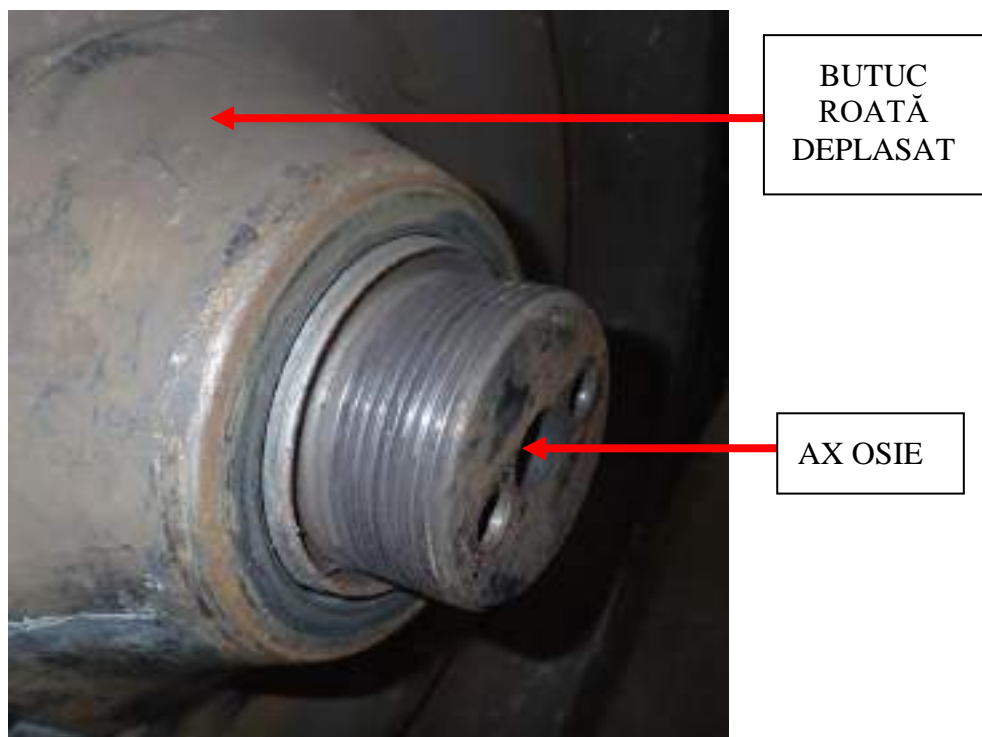
Figura nr.4.

vagonul nr.95539970572-7. În urma constatării, la osia nr.4, s-a observat că butucul roții din partea stângă sens de mers, a fost deplasat cu 10 mm (pe direcția axului longitudinal al osiei, în sensul capătului de osie) spre capătul axului osiei.

Comisia a stabilit că deplasarea butucului roții pe axa osiei s-a produs ca urmare a deraierii.
