RAPORT DE INVESTIGARE

privind accidentul feroviar produs la data de data de 21.04.2019,
pe raza de activitate a Sucursalei Regionale CF Timișoara,
pe linia curentă Vasiova - Reșița Nord,
manifestat prin deraierea ultimelor 2 vagoane din compunerea trenului de marfă nr.69492-1

*Ediție finală
13 aprilie 2020*

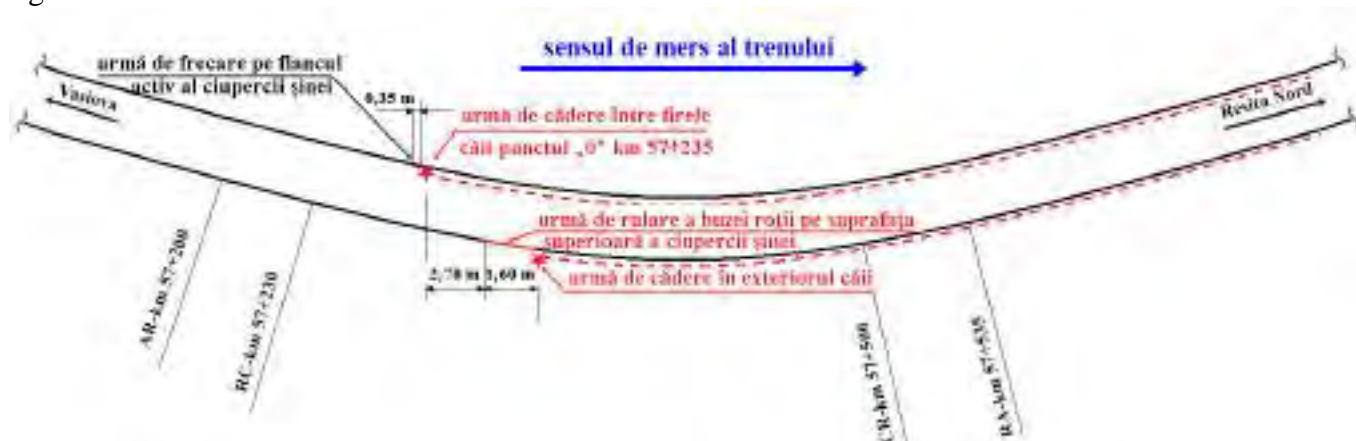
Figura nr.2 Schiță cu porțiunea de linie pe care s-a produs accidentul feroviar

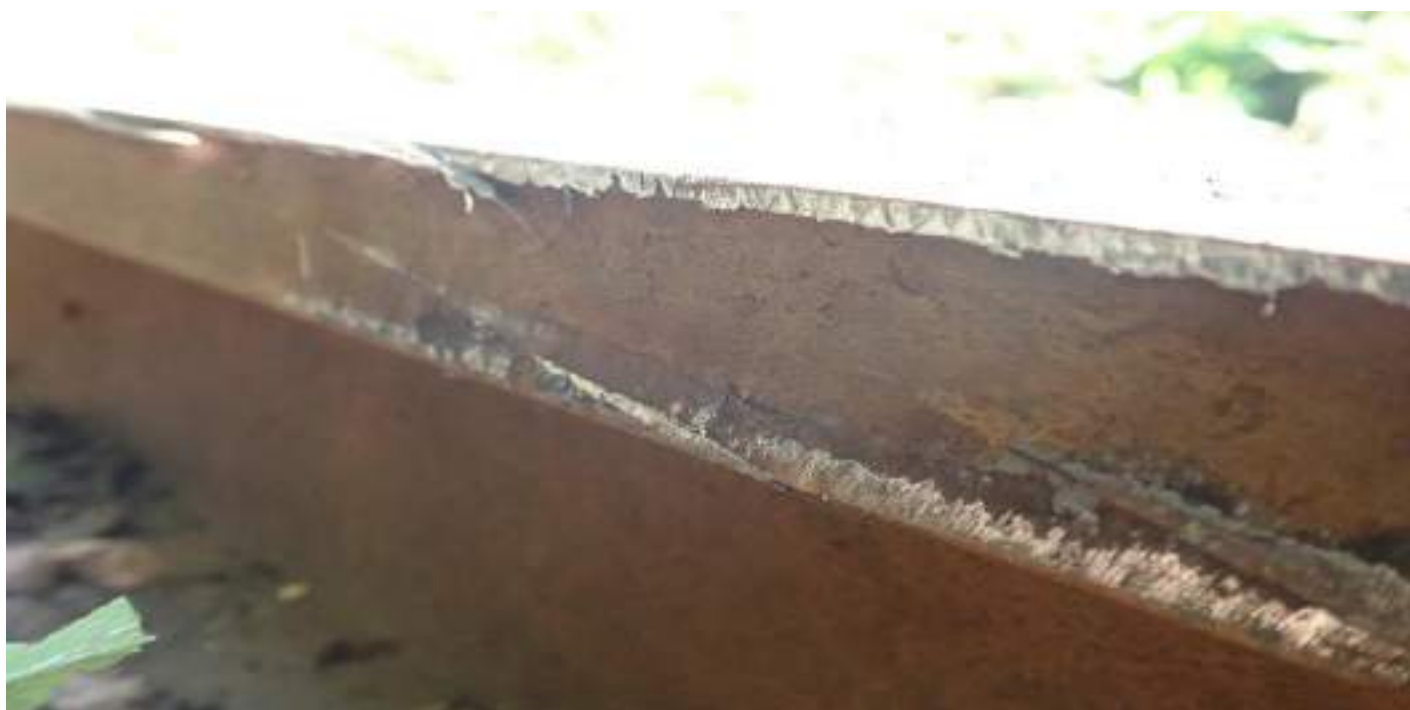
Fotografia nr.1 Detaliu cu urme de frecare specifice căderii roții (R1) la interiorul căii (șina de la firul interior al curbei/zona punctului 0)

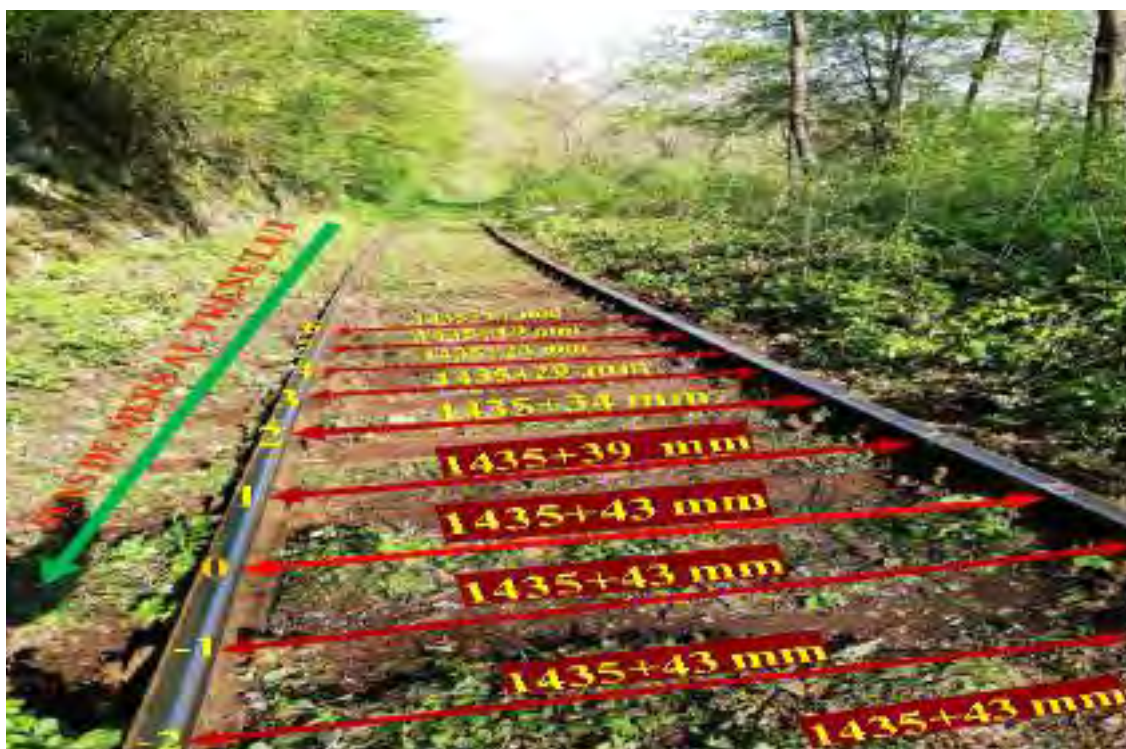
Fotografia nr. 2: Zona producerii deraierii. Valorile ecartamentului în picheții -3/6

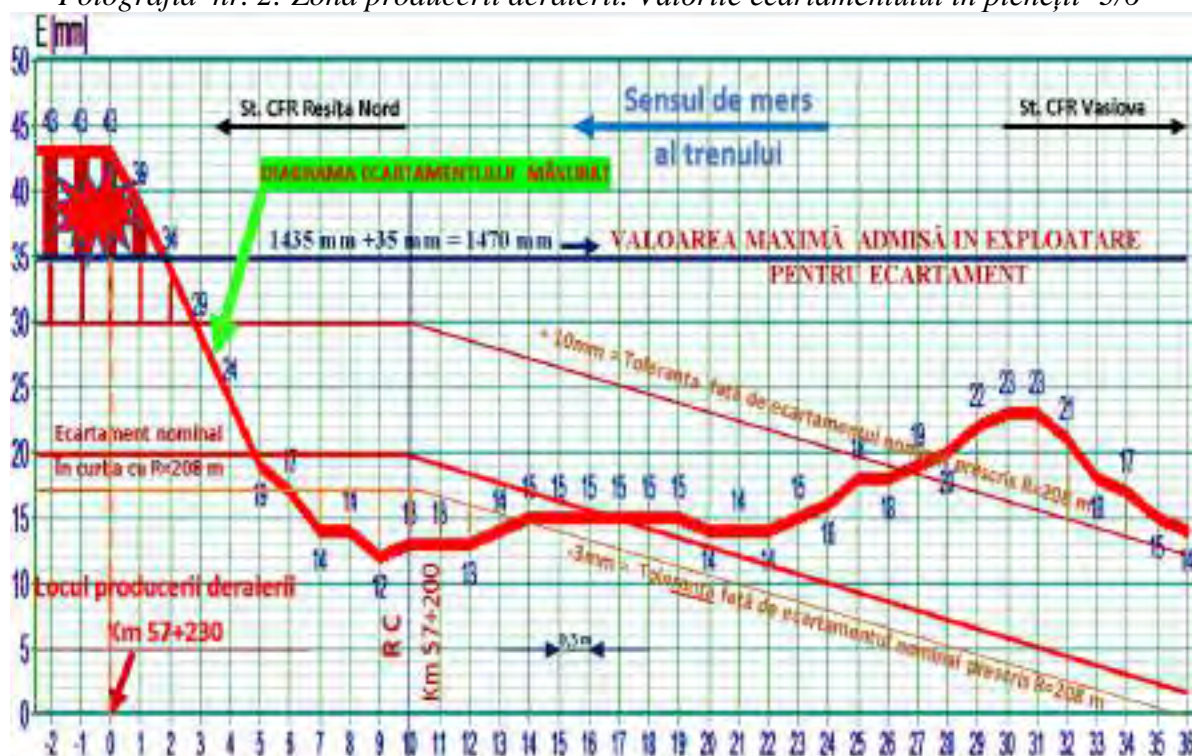
Figura nr. 3 - Diagrama ecartamentului măsurat și analiza grafică a ecartamentului.

Obs: pe abscisă s-au reprezentat picheții de la -2 la 36 marcați pe teren la echidistanța de 0,5 m iar pe ordonată s-au reprezentat citirile efectuate pe tiparul de măsurat calea (exemplu: la citirea pe tipar de 0 mm corespunde ecartamentul de 1435 mm iar la citirea pe tipar de 35 mm corespunde ecartamentul de 1470 mm).

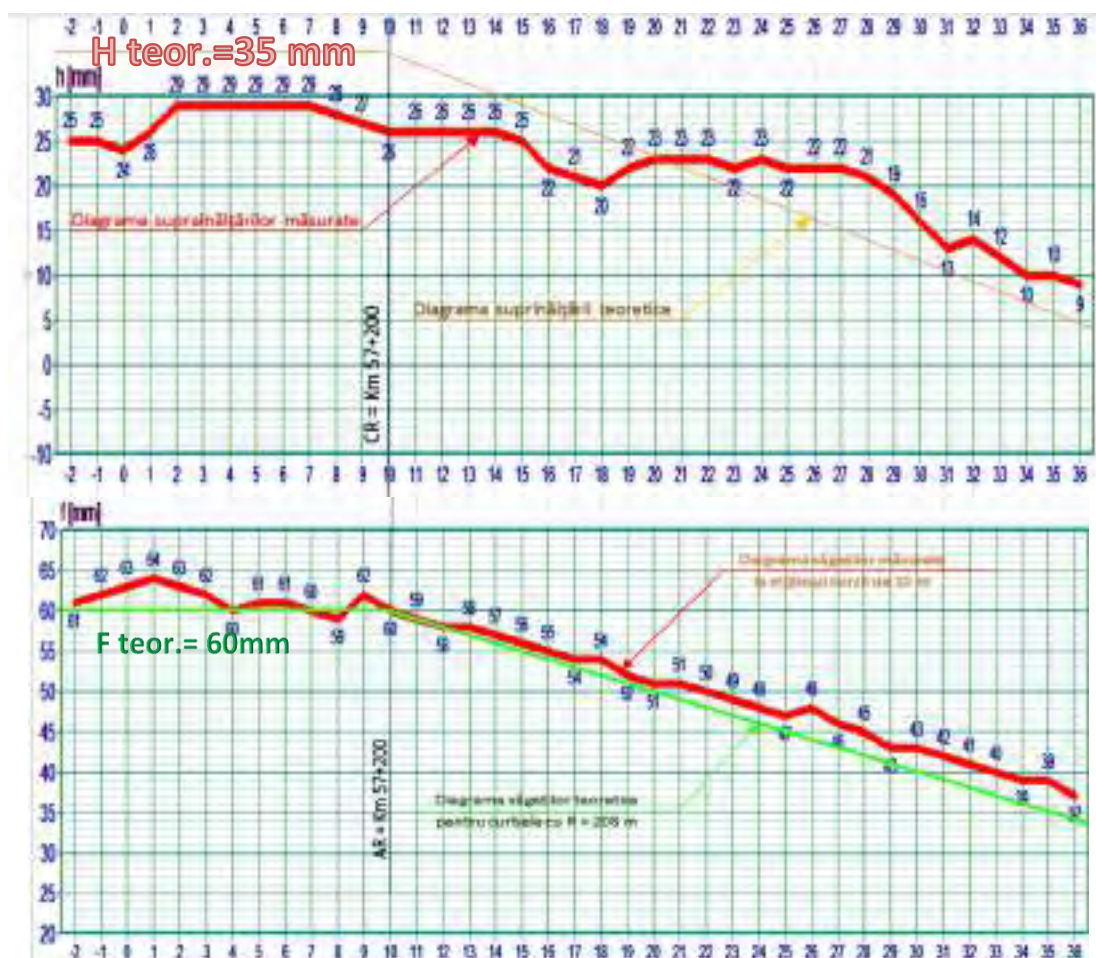
Figura nr. 4 - Diagramele N/F (nivel/săgeată)

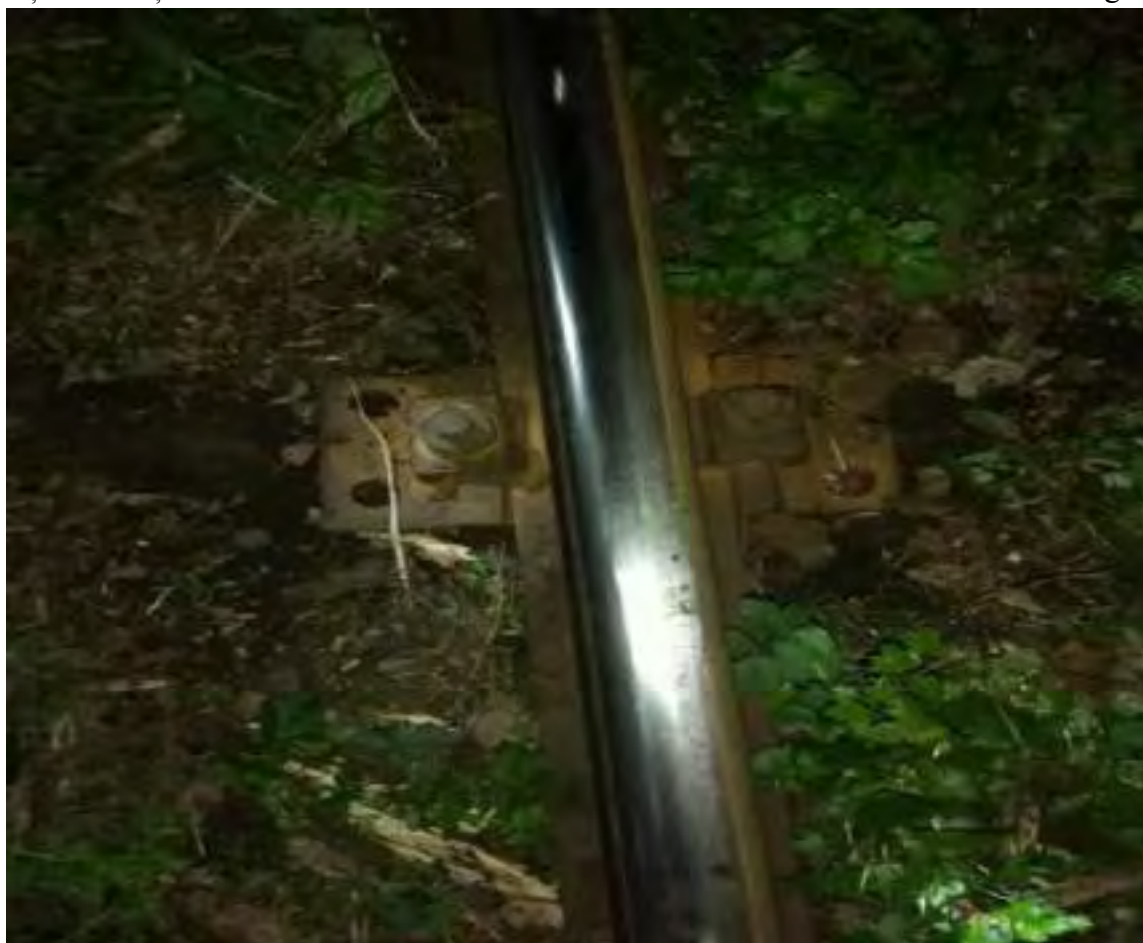
- T0 – Prezenta crăpături longitudinale pe întreaga lungime a traversei și era putredă în zona plăcilor de fixare pe ambele fire ale căii. Starea traversei în zona prinderilor (la ambele fire ale curbei), era necorespunzătoare (zonă cu putreziri) și permitea deplasări semnificative ale ambelor plăci metalice, pe direcție radială a curbei. Placa metalică de la firul exterior era fixată doar cu un singur tirfon (acesta fiind înclinat spre exteriorul căii) iar la placa metalică de la firul interior al curbei cele patru tirfoane se puteau

Fotografia nr. 3: Starea tehnică a traversei T_0 - la firul exterior al curbei

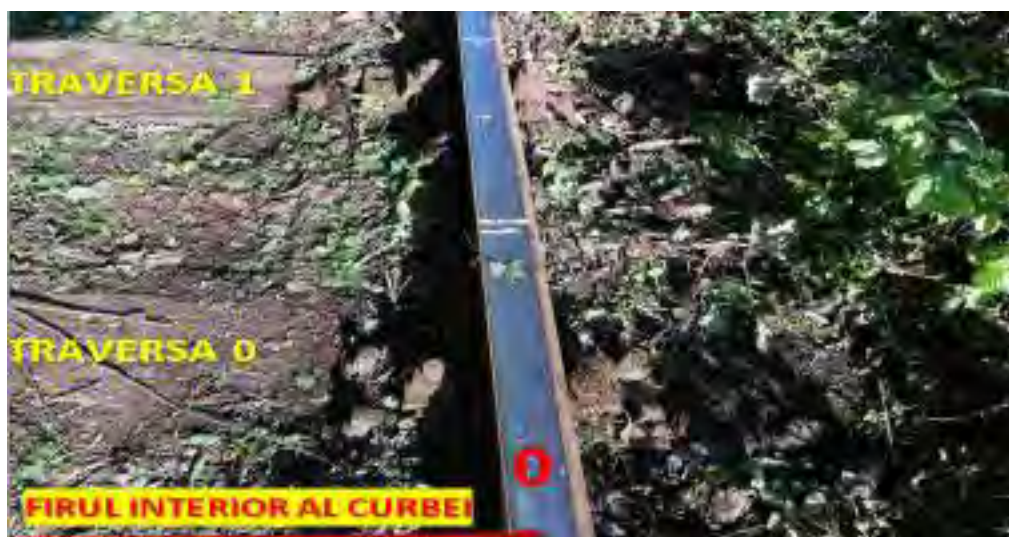
- T1 – La placa metalică de la firul exterior al curbei, toate cele 4 tirfoane erau înclinate spre exteriorul curbei, iar două dintre aceste tirfoane aveau joc în toate direcțiile (erau neștrânse);
- T2 – Fir exterior - 4 tirfoane aplecate spre exteriorul căii din care 2 tirfoane cu joc în toate direcțiile. Între rebordul plăcii metalice și talpa șinei există un spațiu liber de 3mm;

Fotografia nr. 4: Starea traverselor T_0 și T_1 - la firul interior al curbei

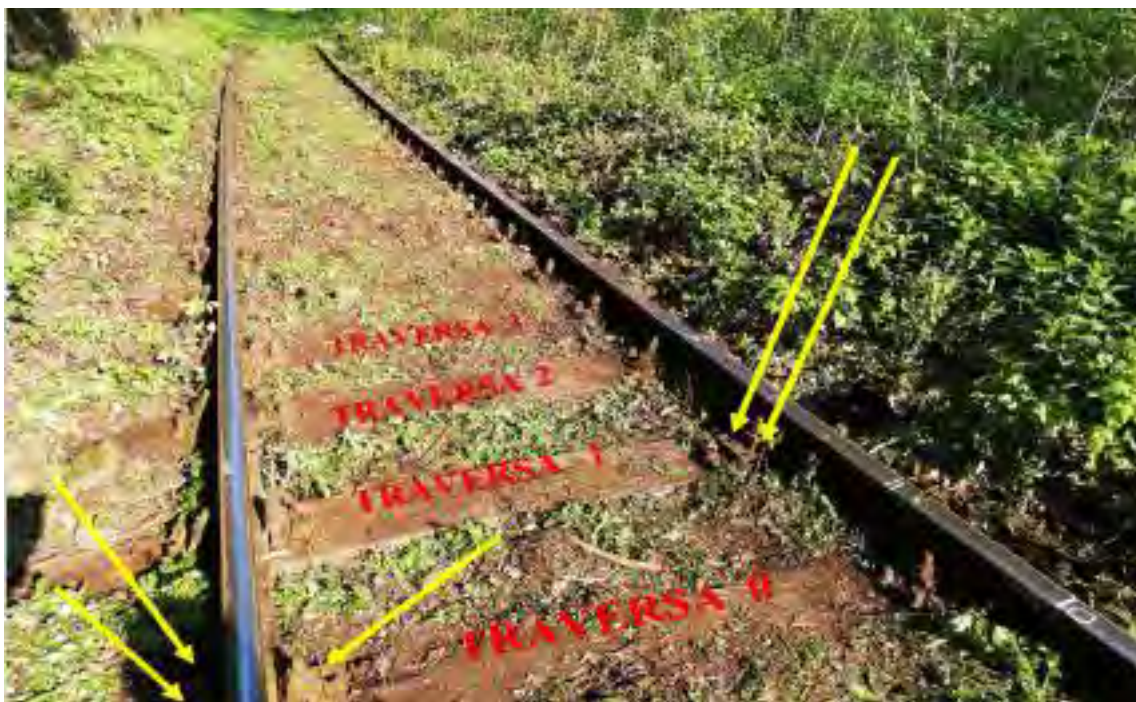
Fotografia nr. 5: Starea tehnică a traverselor T0 , T1, T2, T2 și T3 la firul interior al curbei

- T3 – Fir exterior- in zona prinderilor traversa prezenta putreziri;
- T4 și T5 – Erau corespunzătoare;
- T6 – Traversa prezenta o crăpătură pe întreaga lungime. La placa metalică situată la fir exterior al curbei s-a constatat lipsa unui tirfon;

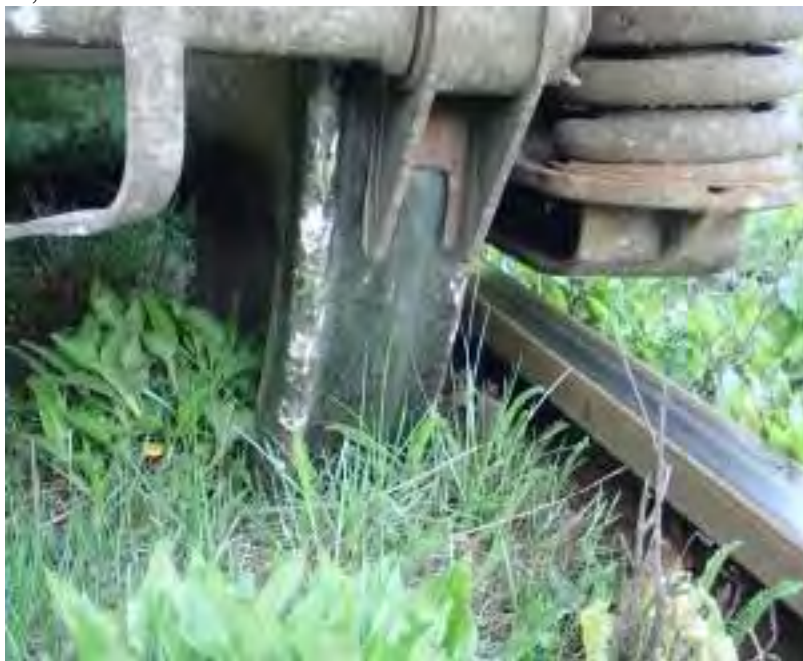
Fotografia nr. 7: Detaliu cu prima roată (R1)deraiată a trenului

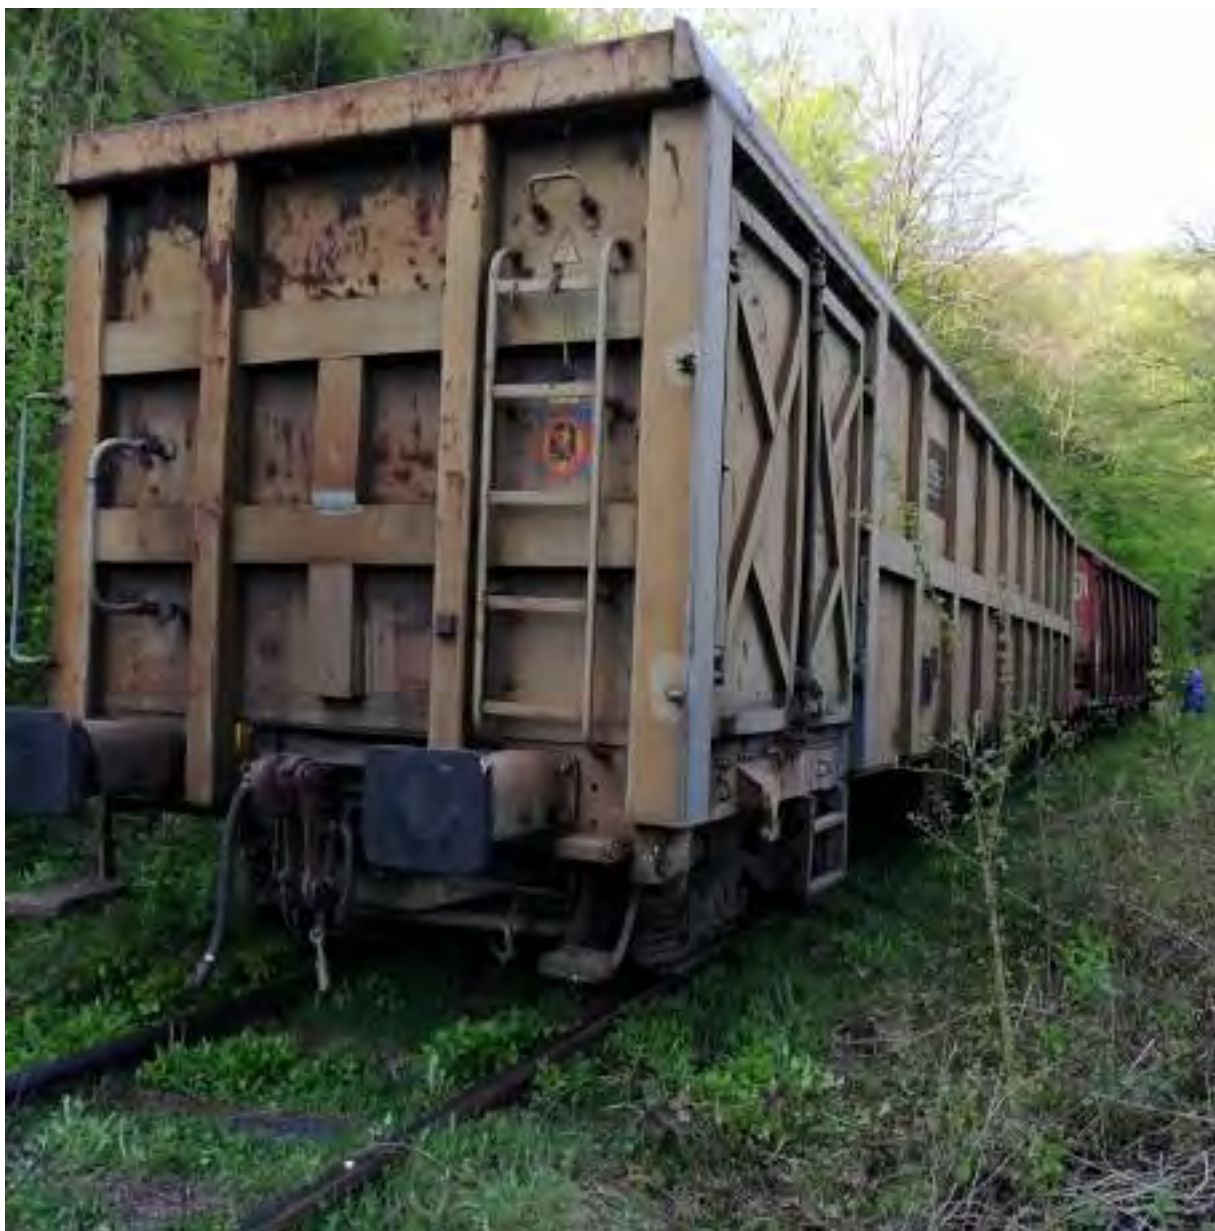
- deraiat de toate osiile, după cum urmează:
 - roțile nr.1,3,5,7 de pe partea stângă în sensul de mers, poziționate între firele căii la o distanță cuprinsă între 100 și 250 mm față de șina din partea stângă a căii (șina de pe firul interior al curbei cu deviație stânga în sensul de mers al trenului) iar roțile de pe partea dreaptă sens de mers, nr.2,4,6,8, deraiate în exteriorul căii;
- corpul osiilor nu prezenta defecte vizibile;

- aparatele de ciocnire în poziție corespunzătoare, fără urme de lovire sau încălecare, cu excepția talerului tamponului aferent roții nr.1 care avea urmă de lovitură în partea superioară spre interiorul curbei(dreapta – sus);

- încărcătura din vagon a fost distribuită pe întreaga suprafață a podelei însă aceasta prezenta volume mai mari, în partea stângă sens de mers față de axul longitudinal al vagonului (spre interiorul curbei) și spre cel de al 2-lea boghiu în sensul de mers al trenului;

Fotografia nr.8 Primul vagon deraiat (nr.33 87 6735 756-3)

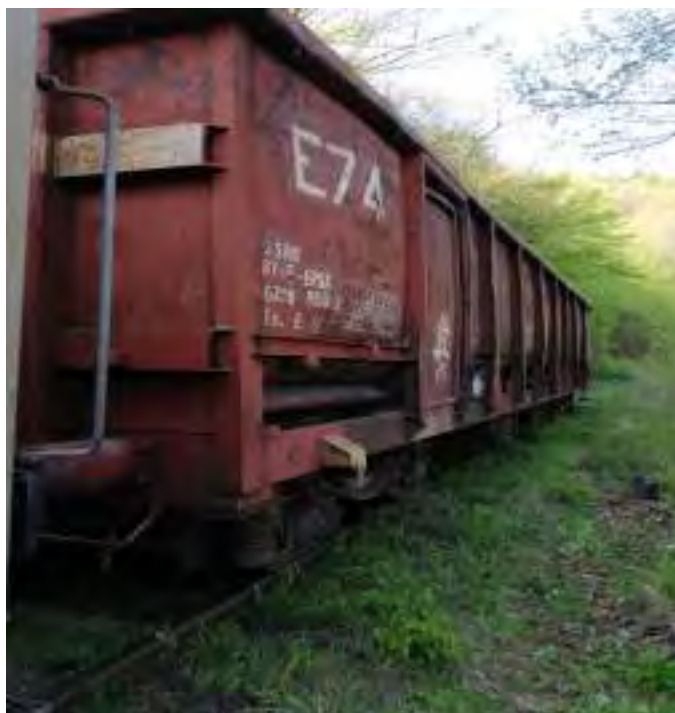
- corpul osiilor nu prezenta defecte vizibile;
- suprafața de rulare a osiilor prezenta lovituri succesive cu adâncimi medii de aproximativ 3 mm, la distanțe variind între 40 mm și 100 mm;

- aparatele de legare au fost cuplate și asigurate în mod corespunzător;
- aparatele de ciocnire în poziție corespunzătoare, fără urme de lovire sau încălecare;

- încărcătura a fost distribuită uniform în cutia vagonului.

Fotografia nr. 9 al II-lea vagon deraiat (nr.33876736860-2)

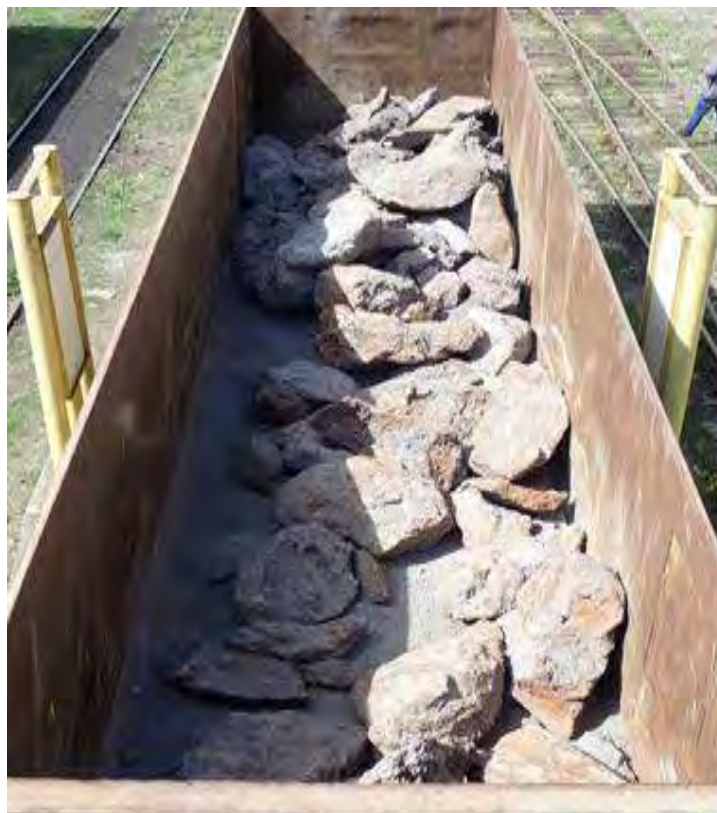
Fotografia nr. 10: Ansamblu distribuției încărcăturii vagonului nr.33876735756-3

- greutate brută: 76,900 t;
- greutate netă: 50,350 t;
- înălțimea de la centru talerului tamponelor până la nivelul superior al ciupercii șinei:

- pentru tamponul T1 (aferent roții R1) h= 1000 mm;
- pentru tamponul T2 (aferent roții R2) h= 1050 mm;
- pentru tamponul T7 (aferent roții R7) h= 994 mm;
- pentru tamponul T8 (aferent roții R8) h= 1020 mm.

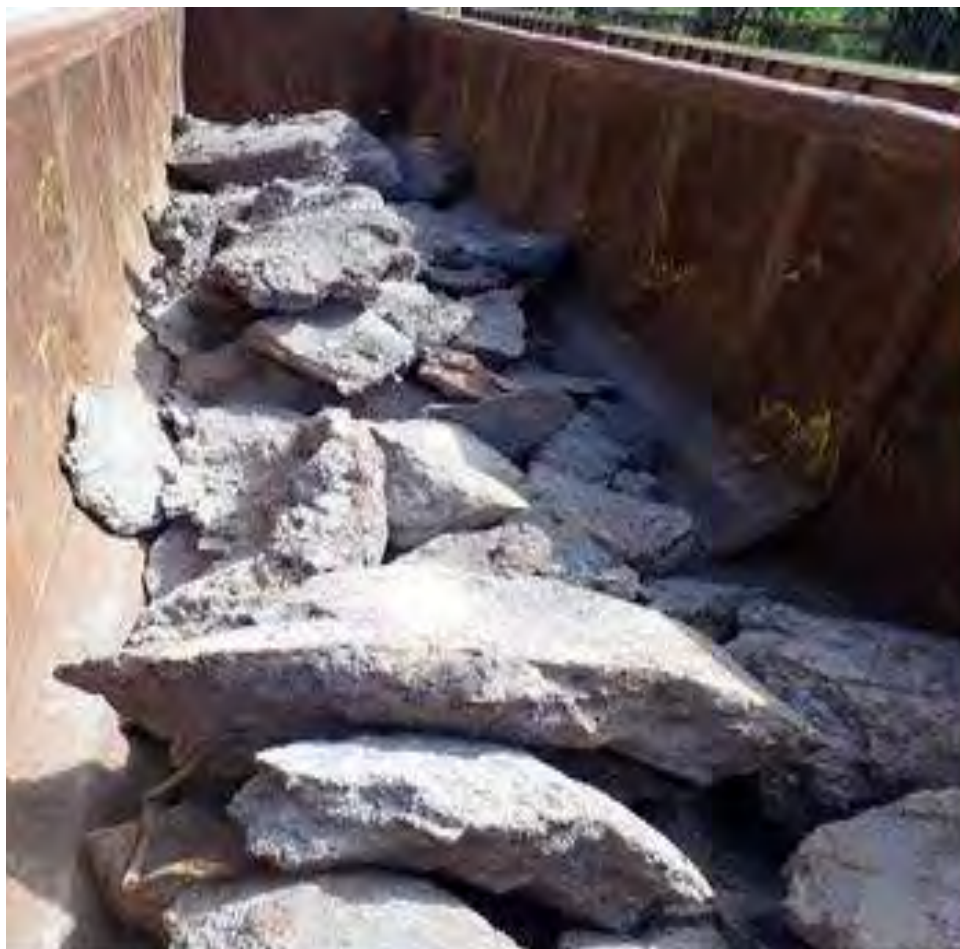
Fotografia nr. 11: Ansamblu distribuției încărcăturii vagonului nr33876736860-2

- greutate brută: 73,700 t;
- greutate netă: 49,850 t;
- înălțimea de la centru talerului tamponelor până la nivelul superior al ciupercii șinei:
 - pentru tamponul T1 (aferent roții R1) h= 1012 mm;
 - pentru tamponul T2 (aferent roții R2) h= 1036 mm;
 - pentru tamponul T7 (aferent roții R7) h= 1008 mm;
 - pentru tamponul T8 (aferent roții R8) h= 1035 mm.
