RAPORT DE INVESTIGARE

al incidentului feroviar produs la data de 09.11.2019 în stația CFR Caracal prin lovirea barei scurte de control, a liniarului de control și barei de tracțiune ale macazului schimbătorului de cale nr.24, de către partea inferioară a cutiei tobei de angrenaj de la osia nr.2 a locomotivei diesel electrice DA 913.

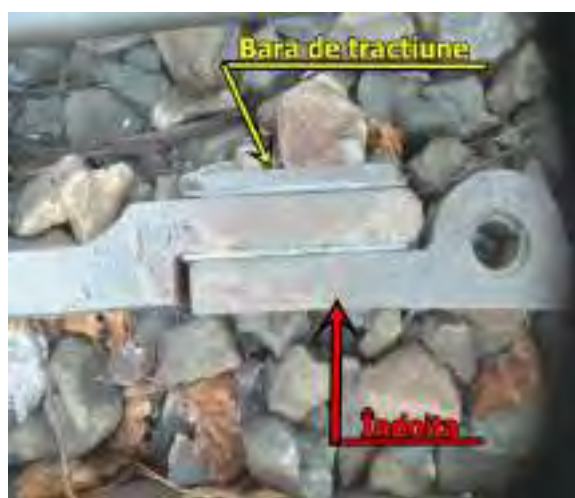
Foto nr.4

- la biroul de mișcare plumburile de control CT complete pe aparatul de comandă și panoul BDA;
- cheia și ușa sălii de relee cu sigiliile intacte;
- la verificarea pe teren la macazul schimbătorului de cale nr.24 s-a constatat plumburile de control de la bara scurtă de control și liniar rupte datorită șocului mecanic, siguranțele de asigurare în bună stare
- bara scurtă de control avariată (îndoită), necesită înlocuire (Foto nr.3)
- liniarul de control al barei scurte avariata, necesită înlocuire
- drugul de manevrare (bara de tracțiune) avariată (îndoită), necesită înlocuire (Foto nr.4)

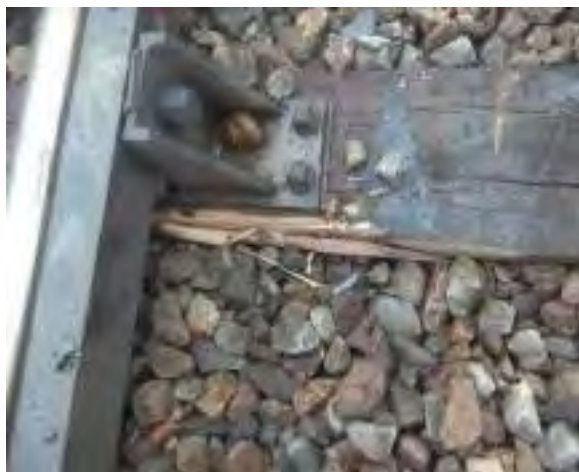
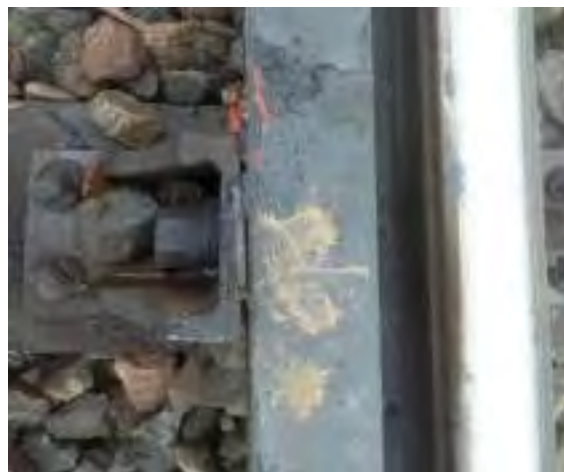
- urme de lovire începând de la călcâiul inimii, pe traverse, contrașină și papuci contrașină pe o distanță de 70 – 80 metri (Foto nr.5 și 6).

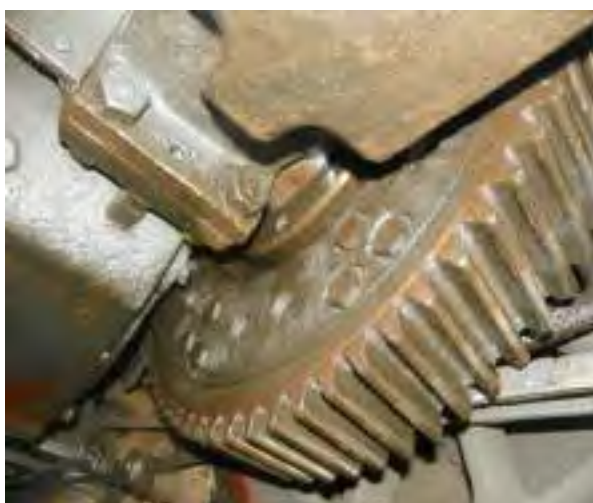
Foto nr.7

- lipsă parte inferioară a cutiei tobei de angrenaj de la osia nr.2, roată partea dreaptă sens de mers (Foto nr.7);
- lipsă tiranți de siguranță și susținere partea inferioară a cutiei tobei de angrenaj de la osia nr.2;
- lipsă șurub, piuliță + șaibă, partea către MET nr.2, fixare parte superioară și inferioară a cutiei tobei de angrenaj de la osia nr.2 – a fost demontat de către lăcătuș canal revizie (Foto nr.8);

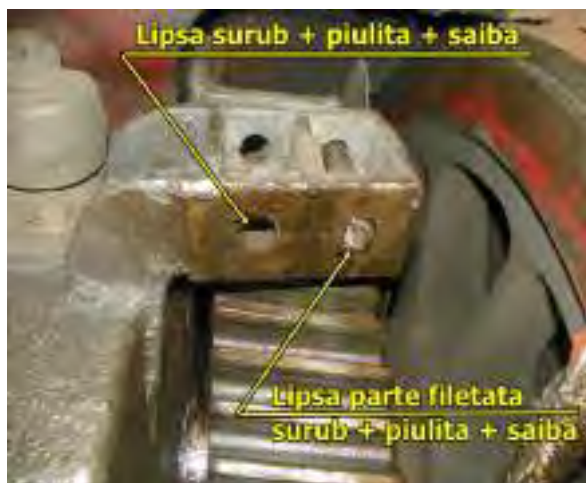
Foto nr.9

- șurub rupt la partea inferioară (partea filetată), parte filetată șurub + piuliță + șaibă lipsă, partea către roată, fixare parte superioară și inferioară a cutiei tobei de angrenaj de la osia nr.2 (Foto nr.9);
- șurub + piuliță + șaibă lipsă, partea către MET nr.2, fixare parte superioară și inferioară a cutiei tobei de angrenaj de la osia nr.2 (Foto nr.9);

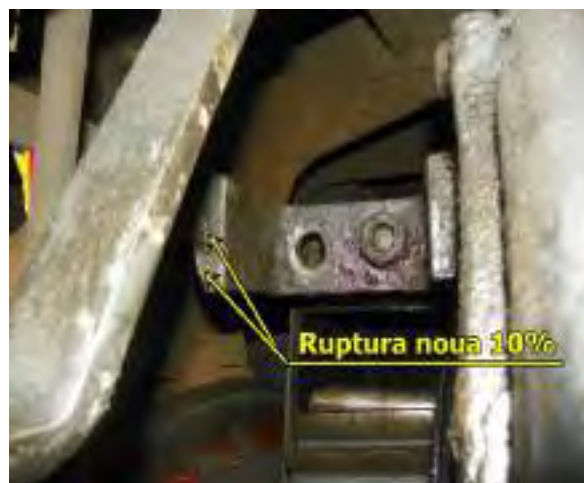
Foto nr.10

- bridă întăritoare partea din față sens mers de fixare în șuruburi a părții inferioare a cutiei tobei de angrenaj fixată în șuruburi a prezentând ruptură nouă de 10 % din tabla cutiei de

angrenaj care a fost sudată de această bridă (Foto nr.10);

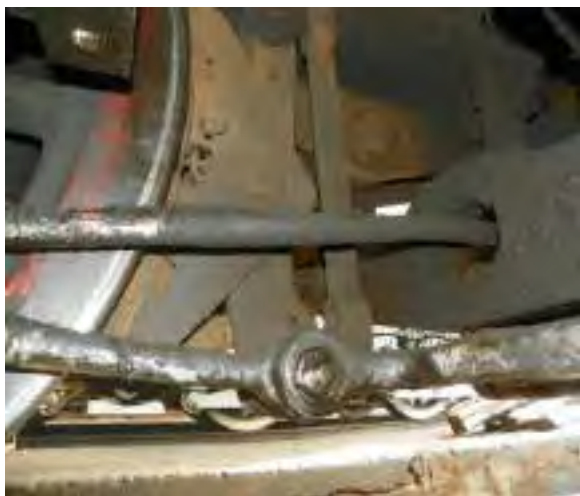
Foto nr.11

- bare timonerie de frână între osiile nr.1 și 2 prezintă urme de lovire (Foto nr.11);
- bară de siguranță pentru timoneria de frână dintre osiile nr.1 și 2, partea dreaptă sens de mers îndoită și prezintă urme de lovire (Foto nr.12);

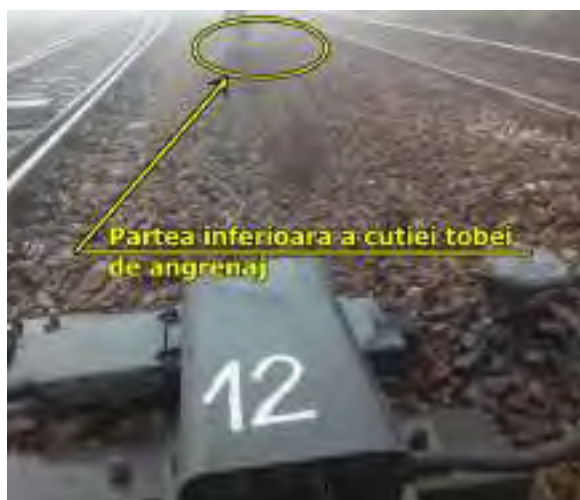
Foto nr.13

- la circa 5 metri de macazul schimbătorului de cale nr.12, în afara gabaritului s-a găsit un obiect de 40/50 cm deformat (Foto nr.13);
- obiectul deformat a fost partea inferioară a cutiei tobei de angrenaj de la osia nr.2 a locomotivei diesel electrice DA 913 (Foto nr.14).

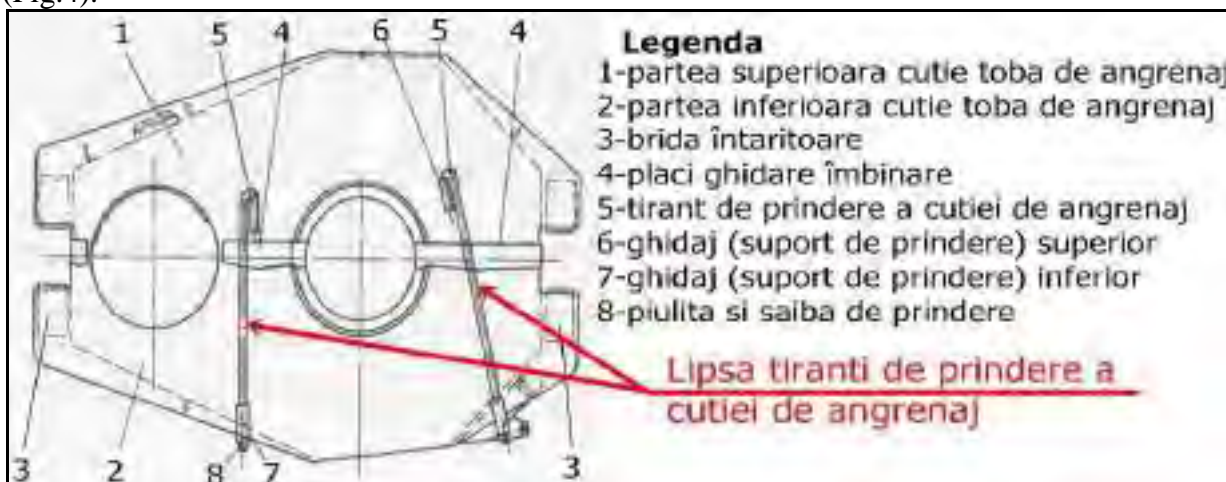
Fig.4 Ansamblu carcasă cutie tobă de angrenaj

- carcasa cutiei tobei de angrenaj este formată din două părți (superioară 1 și inferoară 2) din tablă sudate de bridele întăritoare 3 și asigurate suplimentar prin intermediul a patru tiranți de prindere 5 introduși prin ghidajele superioare 5 și ghidajele inferioare 6 fiind asigurați cu piulițe și șaibe 8 (Fig.4).

- În urma constatărilor efectuate pe canalul de revizie proces tehnologic de echipare și alimentare locomotive și pe teren desprinderea părții inferioare a cutiei tobei de angrenaj s-a datorat prezenței unei fisuri în proporție de 90% veche în zona sudată dintre carcasa de tablă a părții inferioare a cutiei tobei și brida întăritoare (Fig.3), precum și a lipsei tiranților de prindere 5 a carcaselor cutiei tobei de angrenaj (Fig.4).
