AVIZ

RAPORT DE INVESTIGARE

privind accidentul feroviar produs la data de **02.03.2019**, în jurul orei **07:40** în circulația trenului de călători **R 3501**, pe raza de activitate a Sucursalei Regionale de Căi Ferate Brașov, secția de circulație Brașov – Sighișoara, linie dublă electrificată, între Halta de mișcare Augustin și Halta de mișcare Racoș

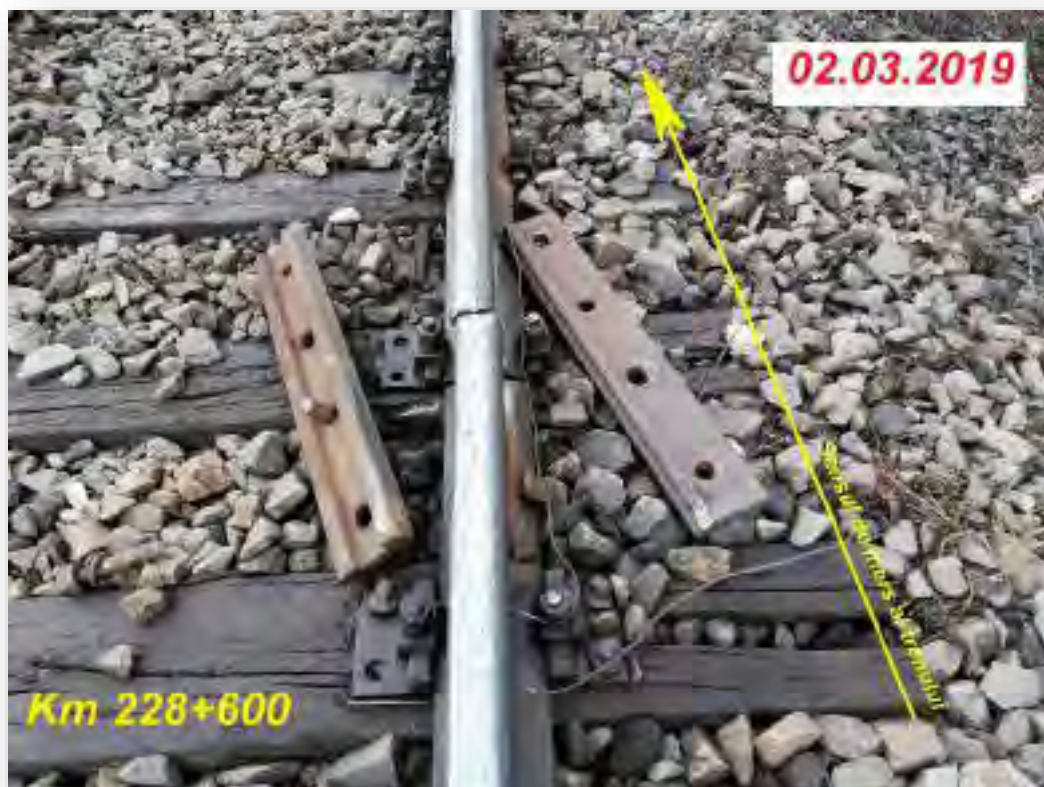
Foto nr.1 – Prag lateral pe firul de șină din dreapta a căii, firul exterior al curbei

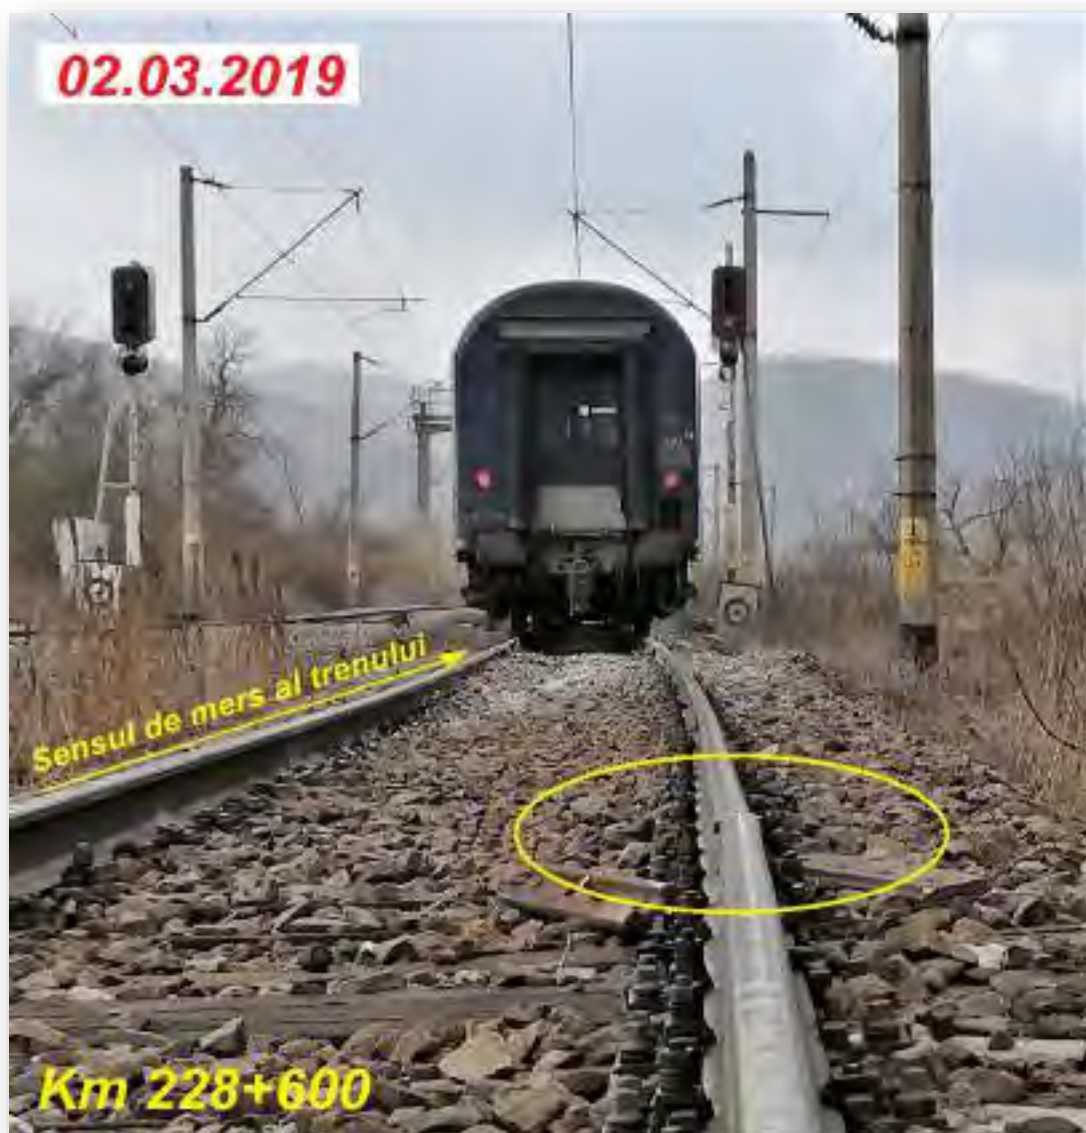
Foto nr.2 – Prag lateral pe firul de șină din dreapta căii, firul exterior al curbei

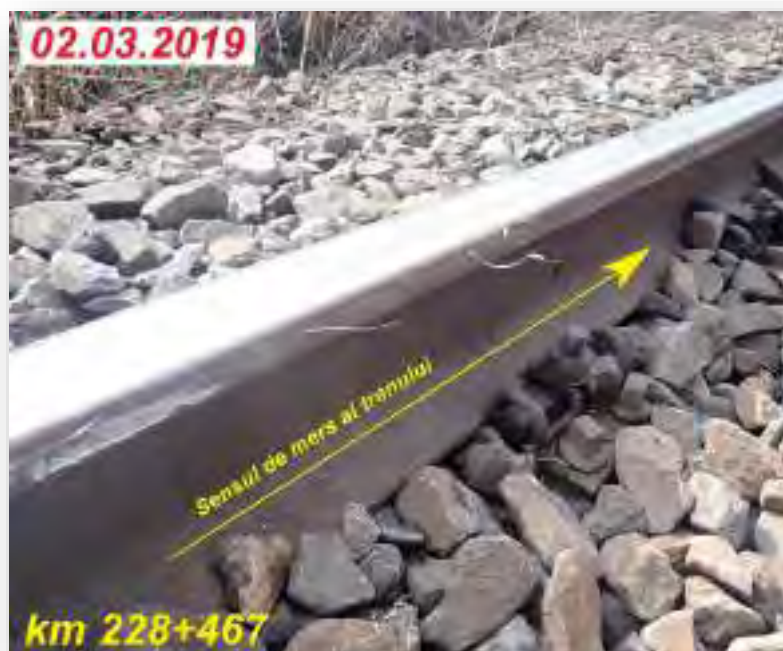
Prima urmă de deraiere (cădere) s-a constatat pe fața laterală interioară activă a ciupercii șinei din stânga căii (interiorul curbei), la km 228+463 (*Foto nr. 3*), produsă de fața laterală exterioară a bandajului roții din partea stângă a osiei nr.6, a boghiului nr.2 al locomotivei EA 014, primul în sensul de mers. Pe teren, urma a fost marcată cu punctul „0” (*Foto nr. 4*). În secțiune transversală, pe șina din dreapta a fost marcat punctul „1” (*Foto nr. 5*).

Foto nr. 3 - Urmă produsă de fața laterală exterioară a bandajului roții din stânga osiei nr.6

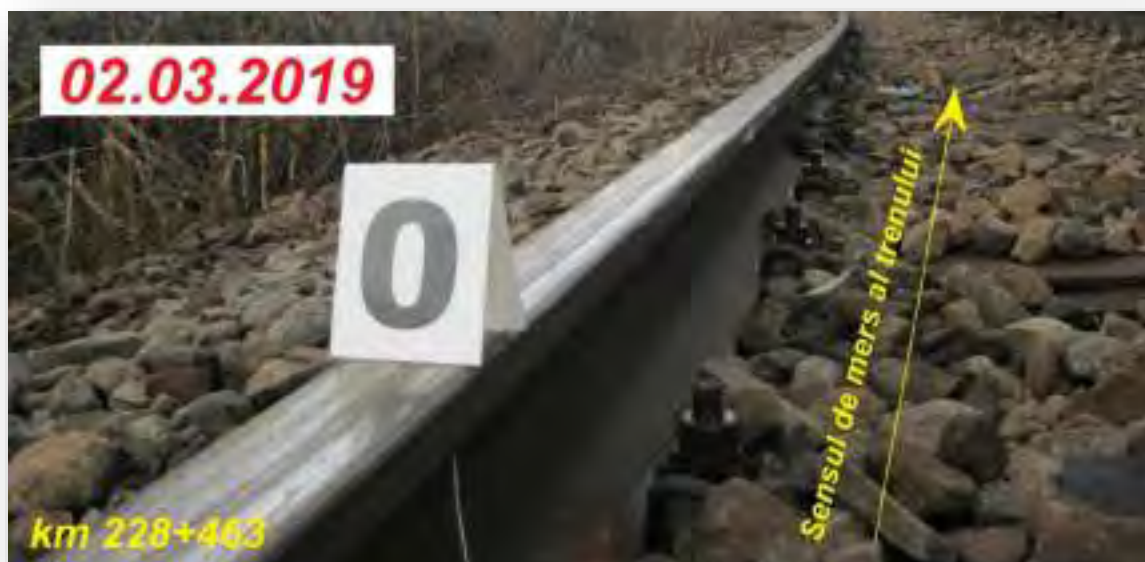
Foto nr. 4 – Prima urmă de deraiere.
Punctul de cădere a roții din stânga primei osii în sensul de mers, între firele de șină ale căii

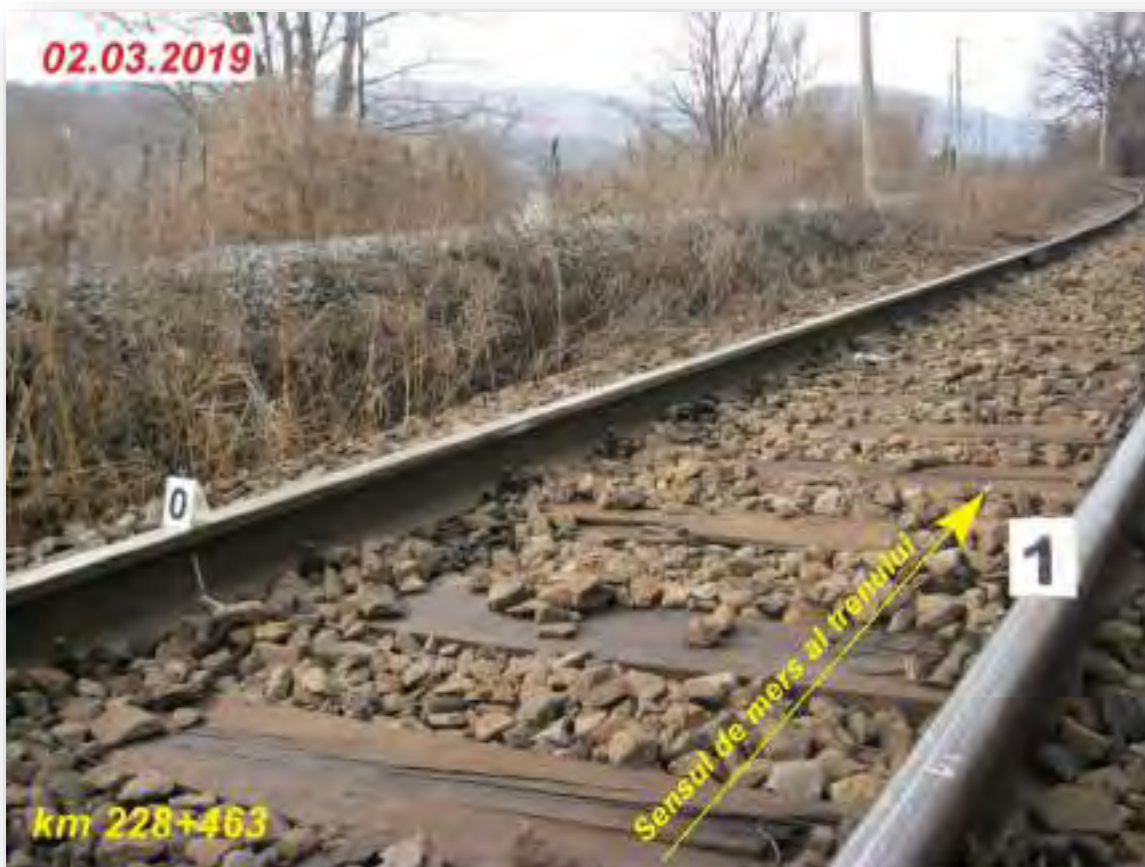
Foto nr.5 - Punctul de cădere a roții din stânga

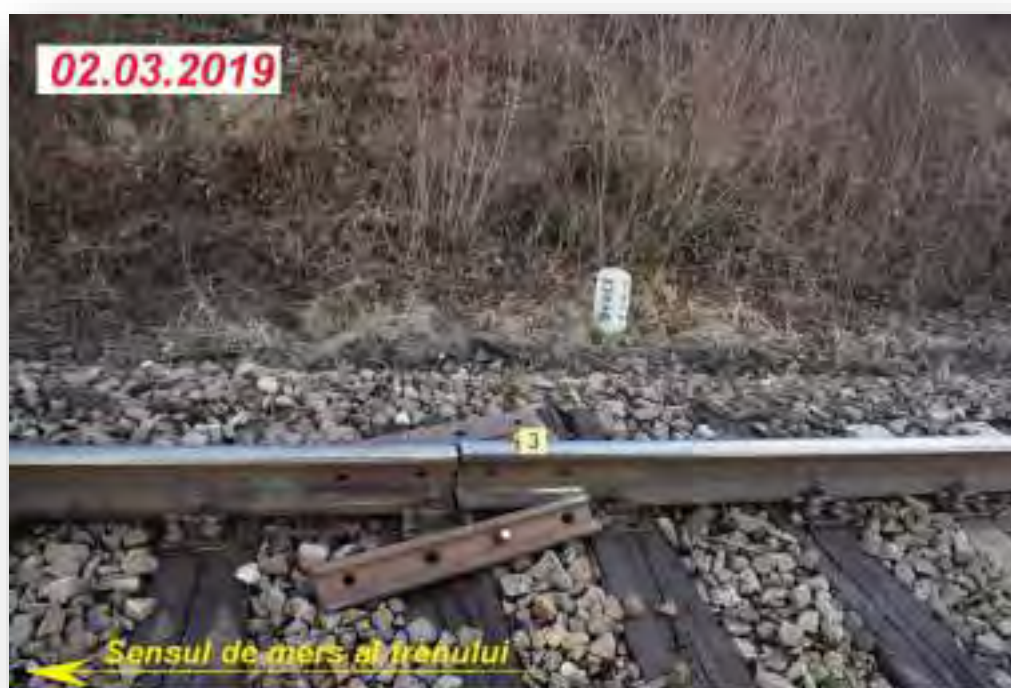
Foto nr.6 – Joanta la care s-a produs deraierea celorlalte două osii ale boghiului locomotivei

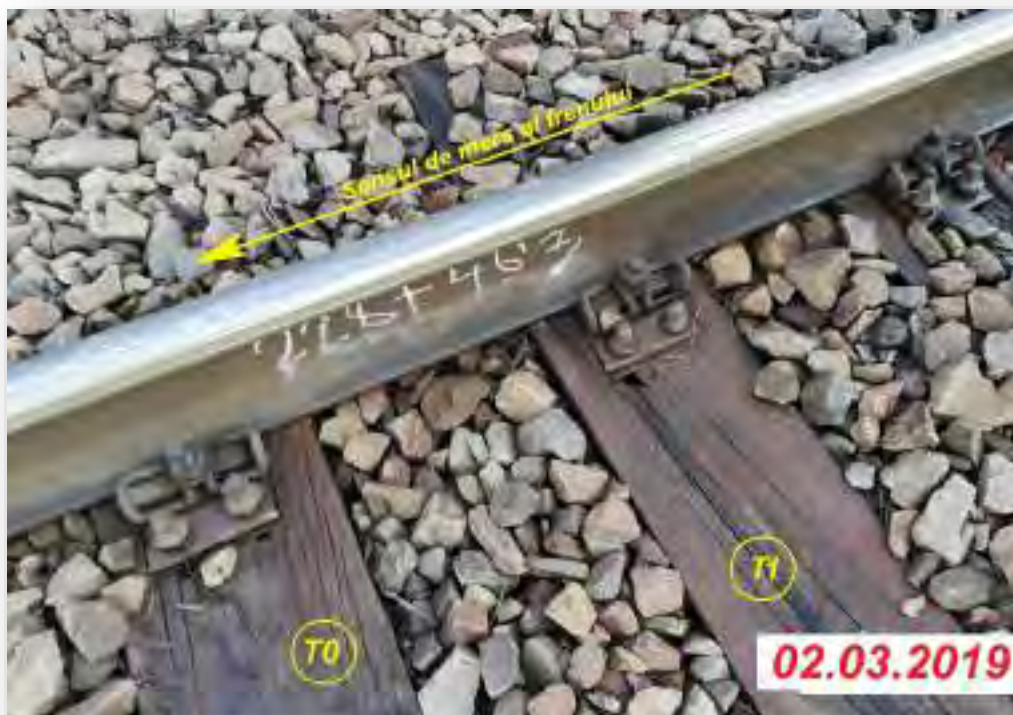
Prinderea șinelor de plăci metalice, de tip SKL 12, era completă și activă. Prinderile plăcilor metalice de traverse aveau tirfoanele complete, dar inactive pe zona deraierii, din cauza stării necorespunzătoare a traverselor din lemn (*Foto nr.7*).

Foto nr.7 – Prinderi șină – plăci metalice

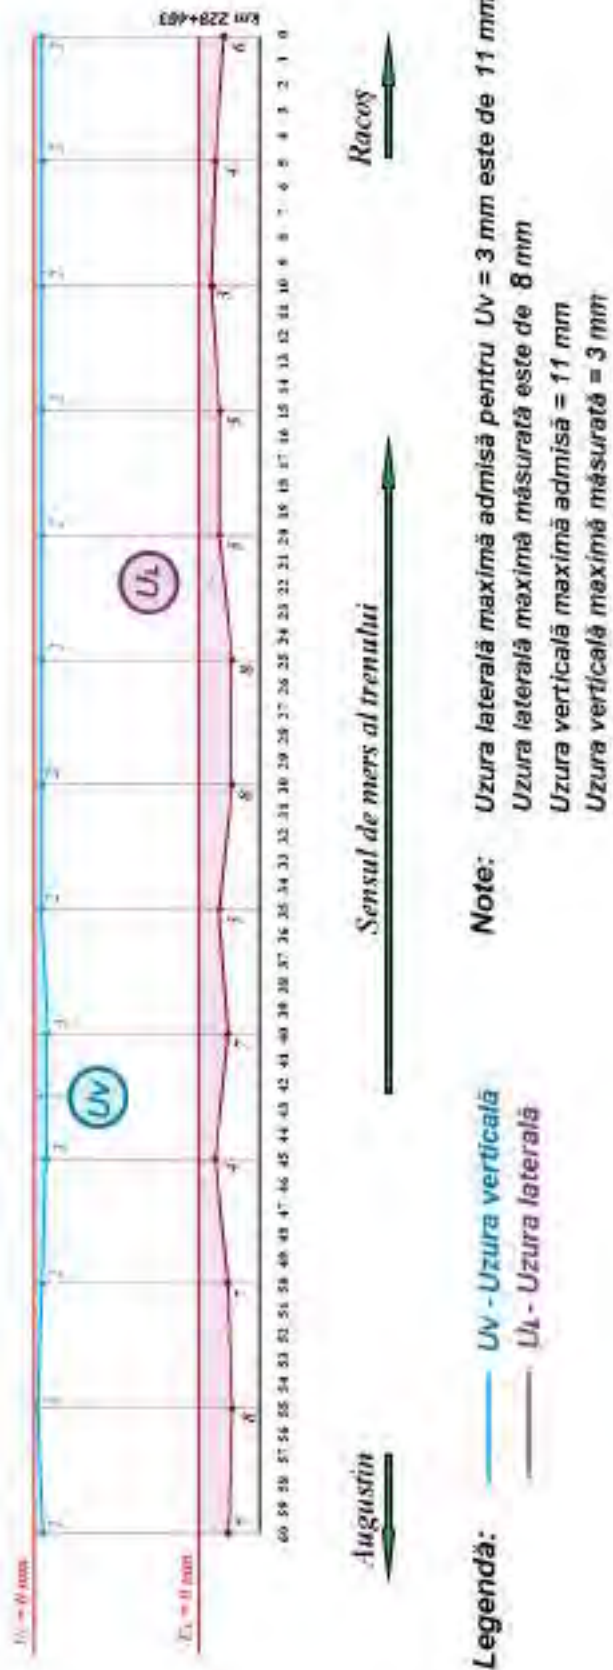
Figura nr.5 – Diagrama uzurilor șinelor de pe firul exterior al căii în curbă

S-a constatat că uzurile verticale „ U_v ” și uzurile laterale „ U_L ” ale șinelor se încadrează în limitele admise de *Instrucția de norme și toleranțe pentru construcția și întreținerea căii - linii cu ecartament normal - nr.314/1989*, la tabelul 24 respectiv tabelul 25 și de *”Prescripțiile tehnice privind măsurarea uzurilor verticale și laterale ale șinelor de cale ferată”*, aprobate prin ordinul nr.30/1298/1987 al DLI București.

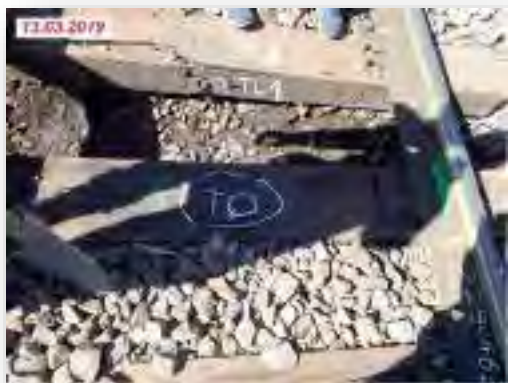
Foto nr.6 – Traversa T_0 în cale

- toate cele patru traverse alese aleatoriu, erau în stare necorespunzătoare, cu fața superioară aparent intactă (protejată prin impregnare cu uleiuri volatile), dar cu materialul lemnos din interior putred;
- toate traversele prezentau pe talpa inferioară și pe jumătatea inferioară a fețelor laterale, mușgai și ciuperci specifice lemnului în putrezire;
- traversa TL_3 s-a rupt în momentul scoaterii din cale;
- materialul lemnos din interior era îmbibat cu apă, putând fi stors ca un burete;
- la acțiuni mecanice (lovire cu un tirfon), materialul lemnos din zonele de mijloc ale traverselor secționate era străpuns foarte ușor.

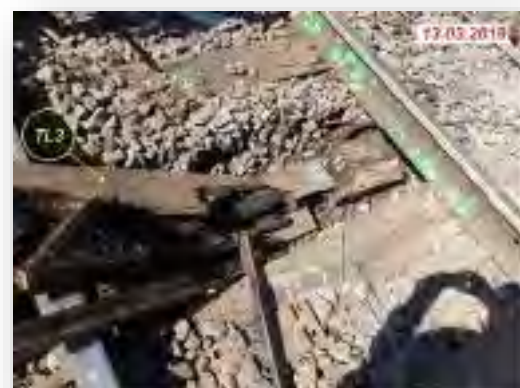
Motivul degradării traverselor de lemn (putrezirea sub nivelul pietrei sparte până la talpa inferioară) este considerat a fi faptul că furnizorul nu a respectat procesul tehnologic de fabricație, de la tăierea lemnului destinat traverselor, până la finalizarea operațiunilor de impregnare. Anterior producerii accidentului au fost semnalate pe rețea, situații similare de degradare a traverselor de lemn normale sau speciale, achiziționate de la diverși furnizori feroviar, după anul 2010, în special în perioada de primăvară, după ciclurile de îngheț-dezghet sau în perioade ploioase de lungă durată.

**Foto nr.11 – Traversa TL_3
(putredă, ruptă la scoaterea din cale)**

traverselor de lemn cu traverse de beton, tip T 30 pe zona afectată.
