RAPORT DE INVESTIGARE

privind accidentul feroviar produs la data de 27.01.2019, în jurul orei 14:30,
pe raza de activitate a Sucursalei Regionale de Căi Ferate Braşov,
între staţia CFR Luduş şi halta Sărmăşel

*Raport de investigare
Bucureşti, 27 august 2019*

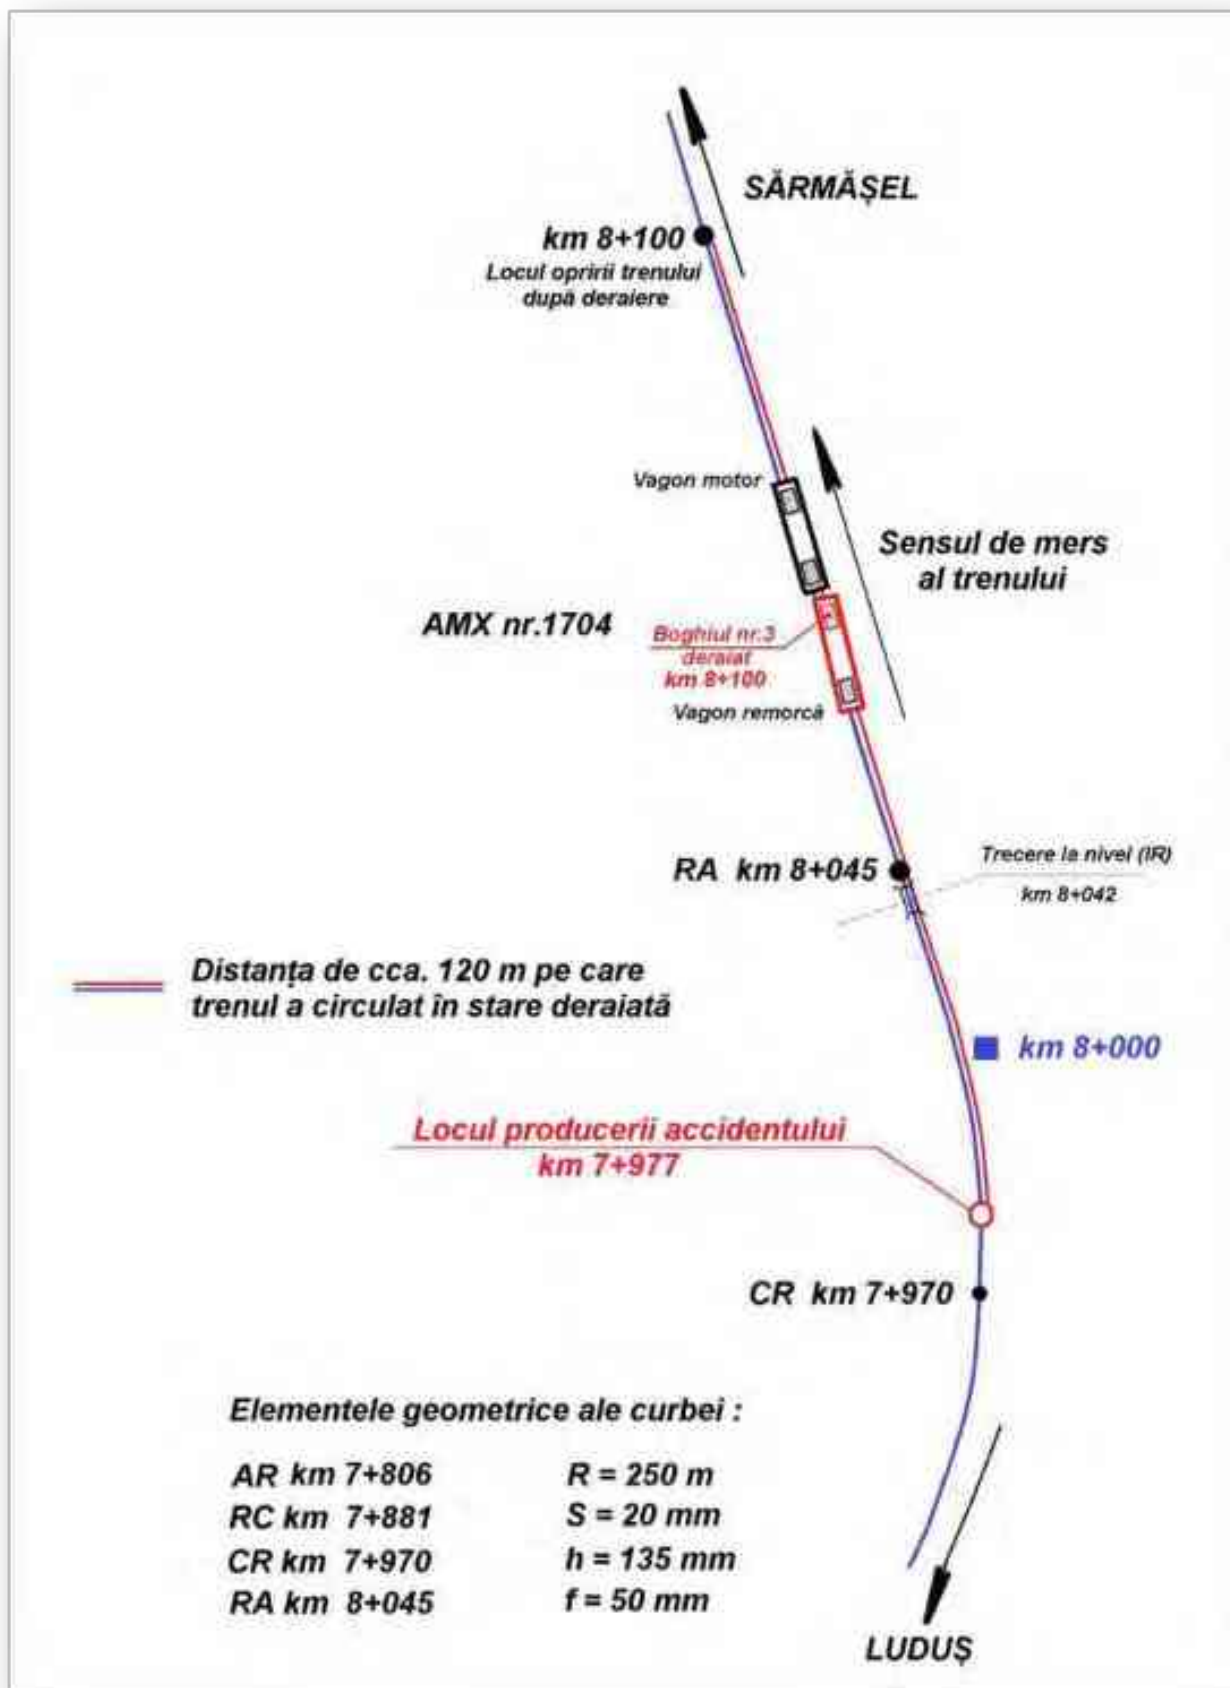
Figura nr.4 - Locul producerii accidentului

După expedierea din stația CFR Luduș, spre Halta Sărmășel, trenul R 16300 a circulat normal până la km 7+977, unde în jurul orei 14:30, s-a produs deraierea de ambele osii ale boghiului nr.3 al automotorului **AMX nr.1704** (boghiul numărul 1 al vagonului remorcă), în sensul de mers al trenului. După deraiere, trenul a parcurs aproximativ 120 m până la oprire, km 8+100 – (**Figura nr.4**).

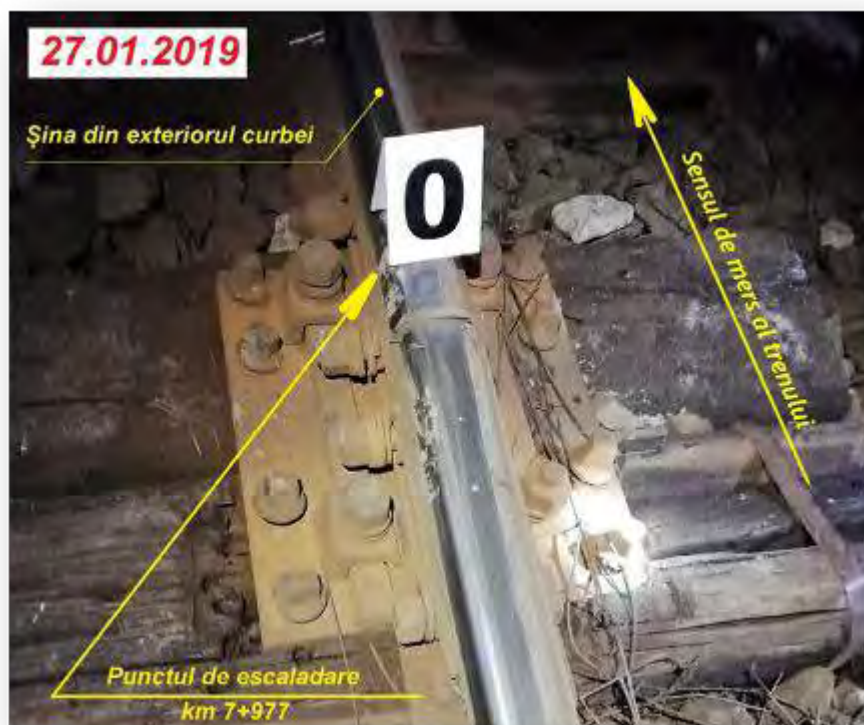
Urma de escaladare a feței active a ciupercii șinei din exteriorul curbei de către roțile din dreapta boghiului nr.3, marcată ca punct „0” – (*Foto nr.1*), a fost identificată la km 7+ 977, în cuprinsul curbei de racordare dintre curba circulară și aliniament, în sensul de mers al trenului, în zona unei joante de pe firul de șină exterior al curbei de racordare, imediat după rostul de dilatație.

Foto nr.1 - Punctul de escaladare „0”

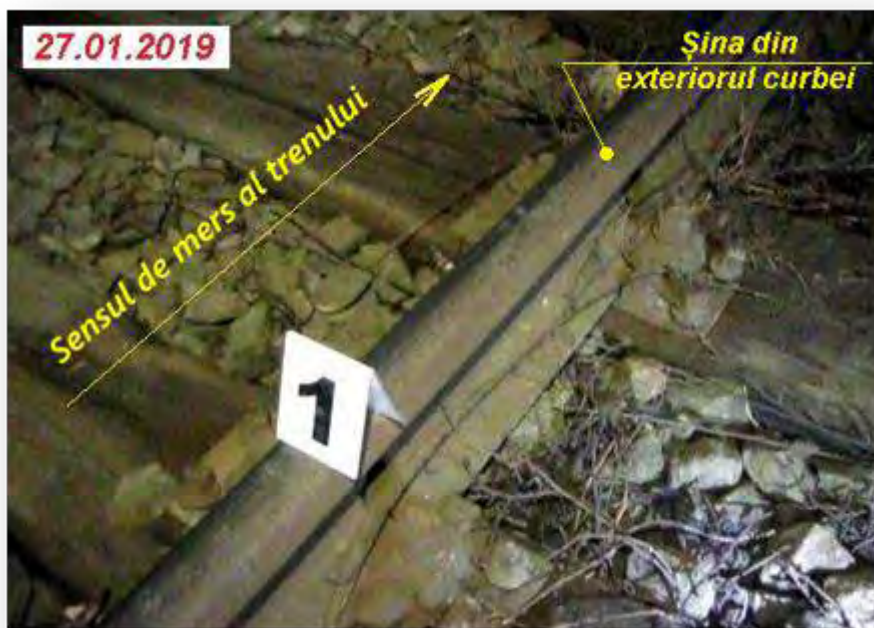
Din punctul de escaladare „0”, roțile din partea dreaptă au rulat cu buza bandajelor pe suprafața activă a ciupercii șinei din exteriorul curbei, pe o lungime de 5,80 m, după care au căzut în afara căii în aceeași secțiune transversală. Urma de cădere a fost marcată ca punct „1” – (Foto nr.2).

Foto nr.2 - Punctul de cădere „1”

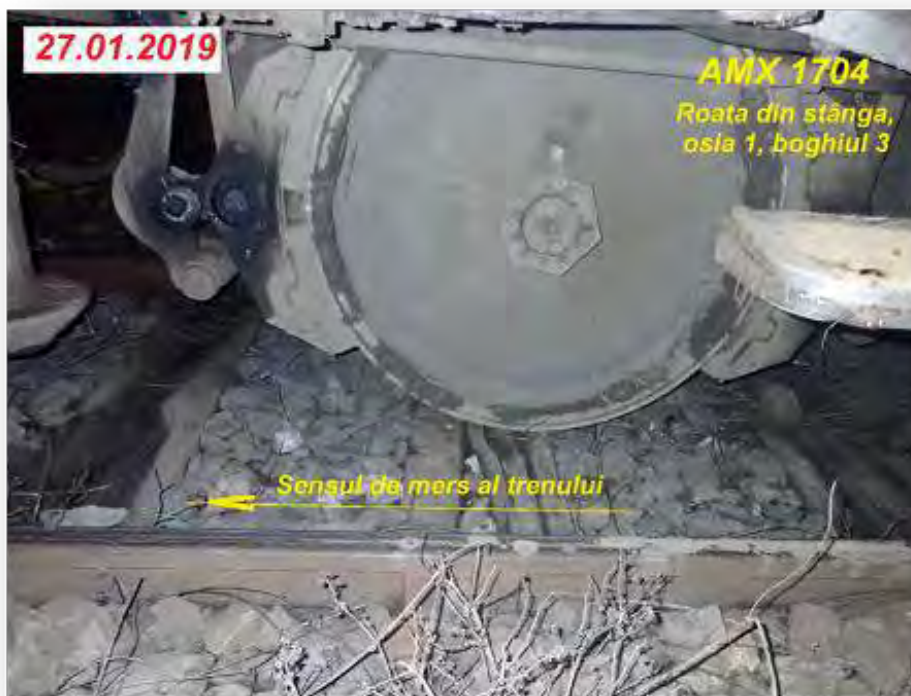
Foto nr.3 - Roata din stânga osiei nr.1, boghiul nr.3, în poziție deraiată în interiorul căii

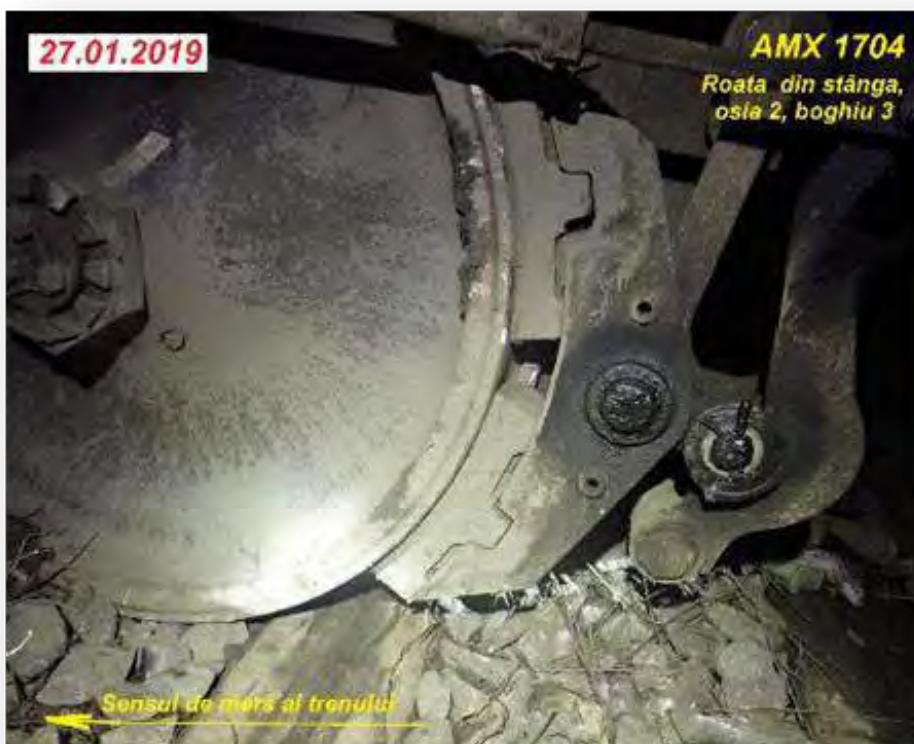
Foto nr.4 - Roata din stânga osiei nr.2, boghiul nr.3, în poziție deraiată în interiorul căii

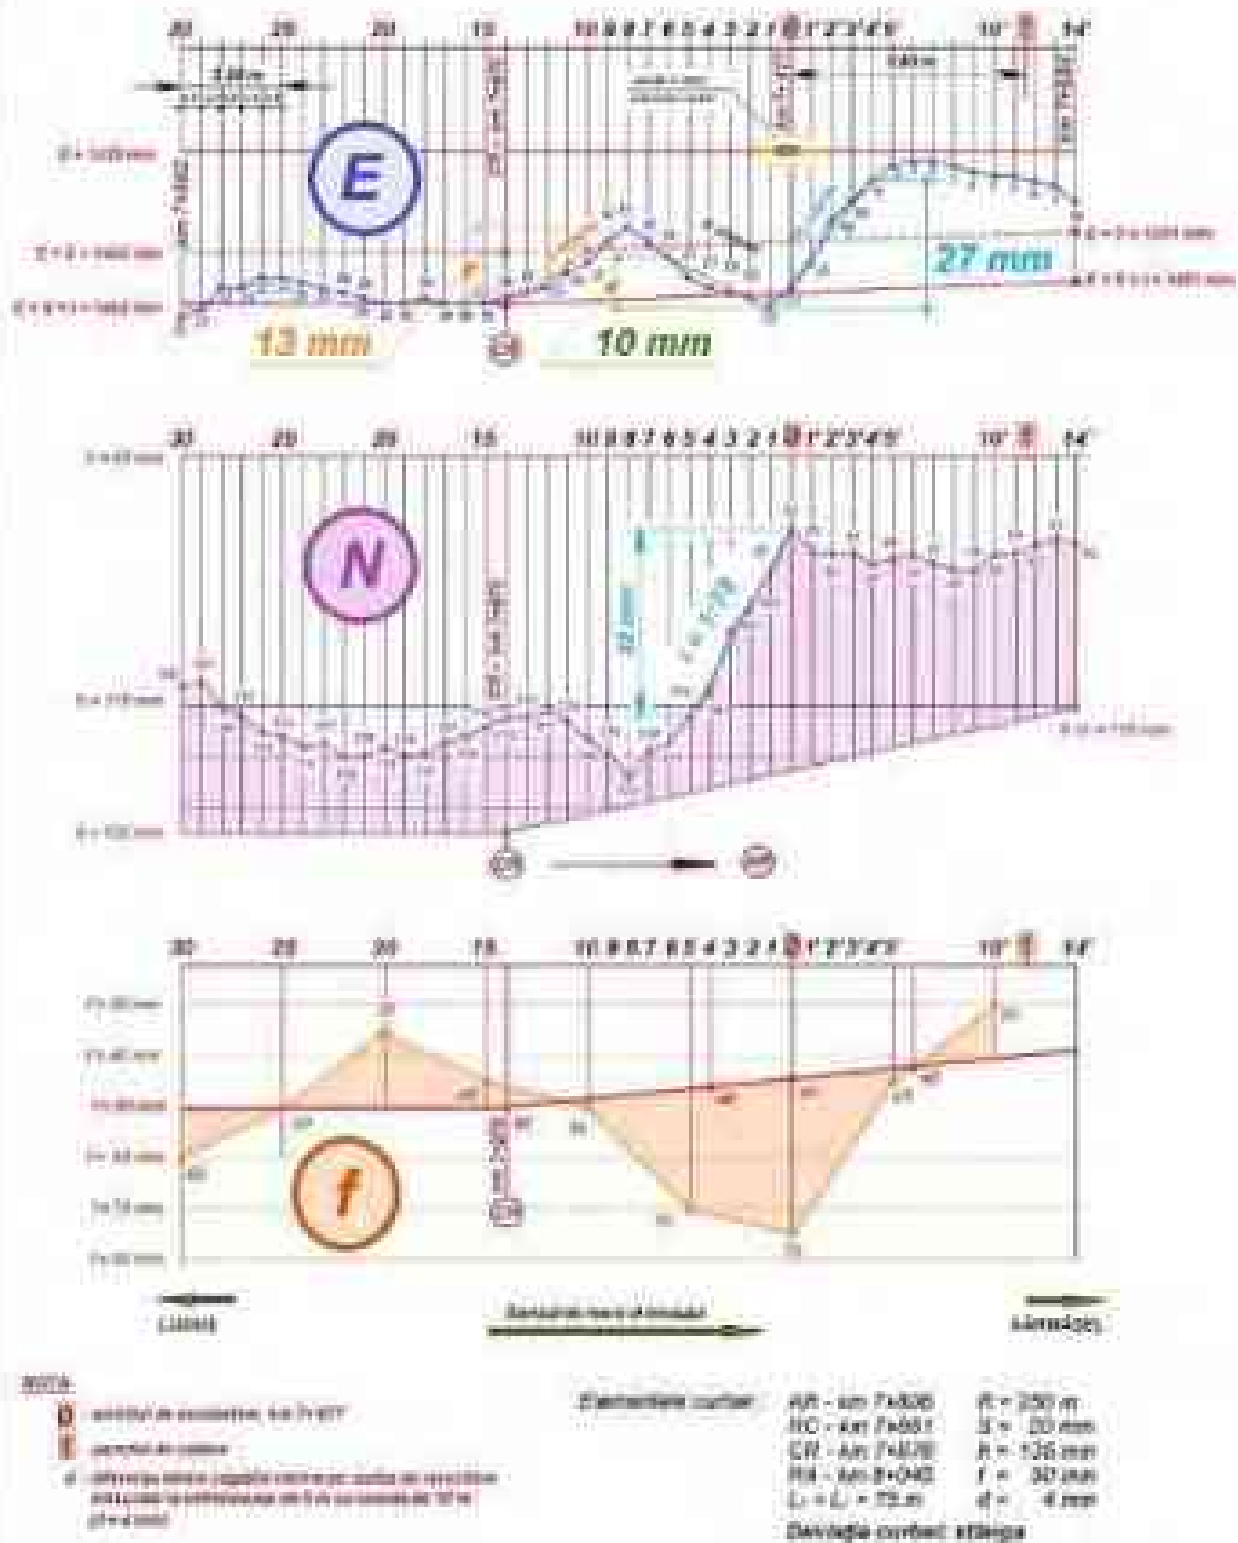
Figura nr. 4 – Diagramele ecartamentului, nivelului transversal și săgeților

S-au constatat variații la ecartament mai mari decât cele admise, după cum urmează:

- valoarea torsionării căii, în baza de 2,50 m, între punctele „5” și „0” de 32 mm cu o înclinare a rampei defectului $i = 1:78$, care nu permitea circulația trenurilor cu viteza de 40 km/h;

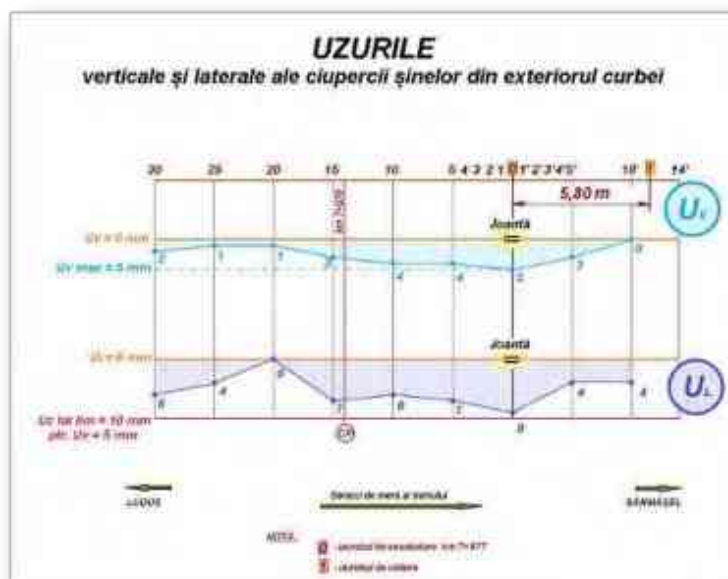
Uzura verticală a șinelor pe zona în care au fost efectuate măsurătorile (punctele 30, 25, 20, 20, 15, 10, 5, „0”, 5' și 10'), avea valori cuprinse între 0 și 5 mm. Uzurile laterale limită admise sunt de 10 mm în cazul uzurii verticale maxime de 5 mm.

În concluzie, uzurile verticale “U_v” și uzurile laterale “U_L” ale șinelor se încadrează în limitele admise de Instrucția de norme și toleranțe pentru construcția și întreținerea căii - linii cu ecartament normal - nr.314/1989, la tabelul 24 respectiv tabelul 25 și de ”Prescripțiile tehnice privind măsurarea uzurilor verticale și laterale ale șinelor de cale ferată” aprobate prin ordinul nr.30/1298/1987 al DLI București.

Figura.nr.5 – Uzura laterală a ciupercii șinelor de pe firul exterior al curbei

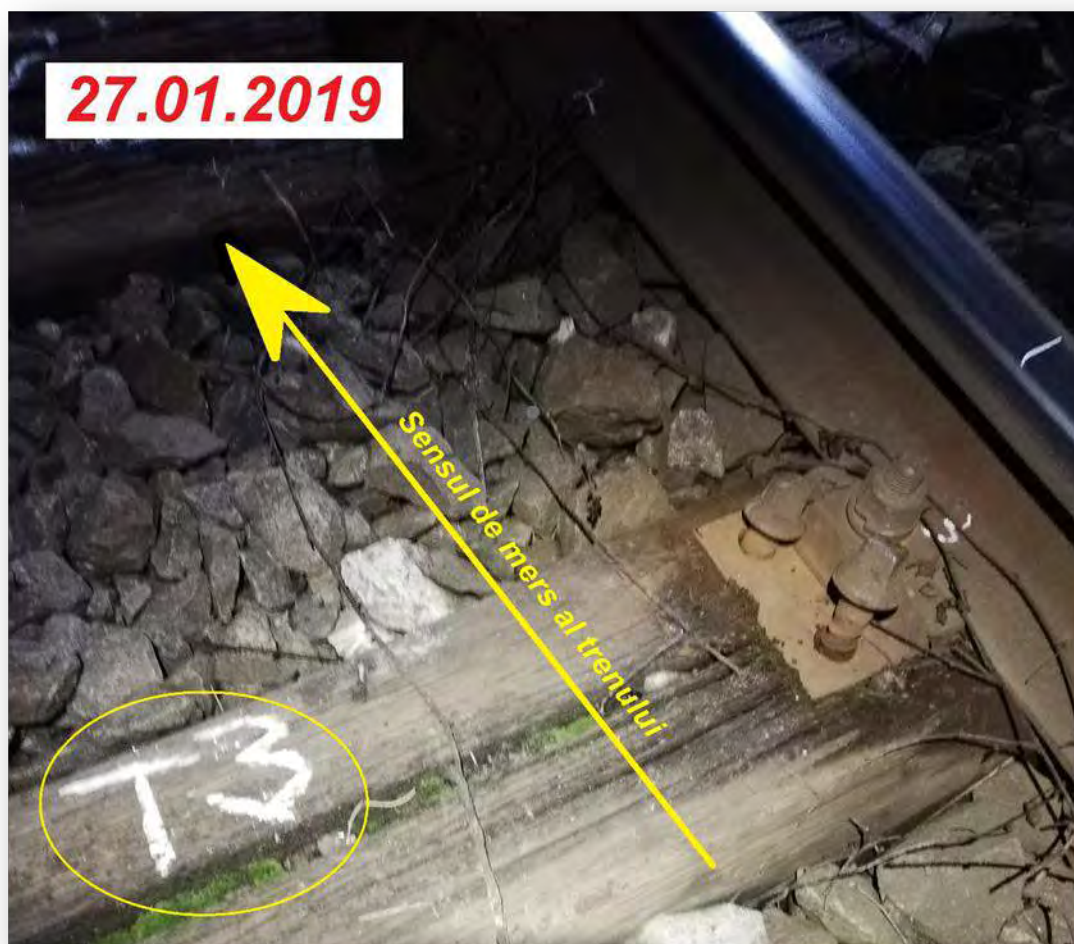
Foto nr.5 – Traversa necorespunzătoare T3. Starea prinderii șină-traversă

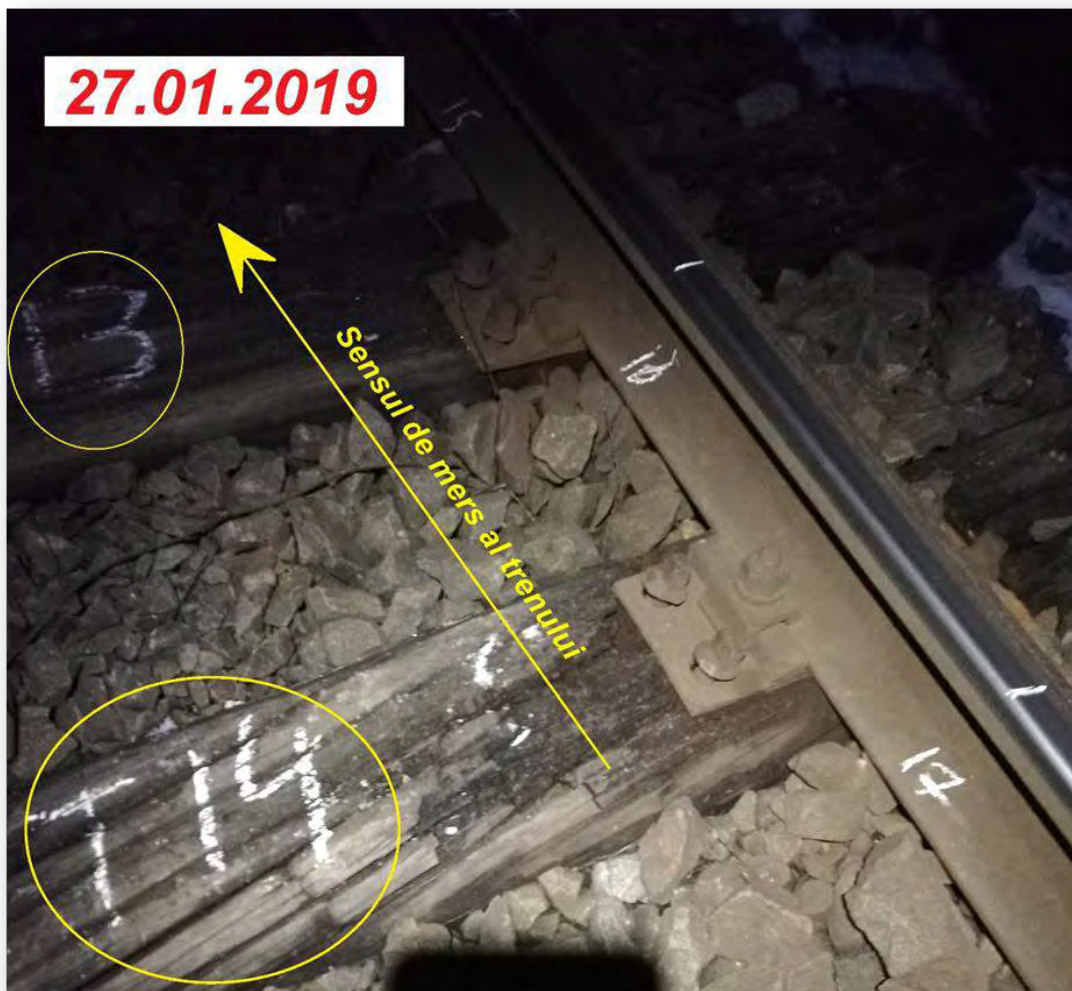
Foto nr.6 -Traversele necorespunzătoare T13 și T14. Starea prinderii șină-traversă
