## RAPORT DE INVESTIGARE

privind accidentul feroviar produs la data de **07.10.2019**, pe raza de activitate a Sucursalei Regionale de Căi Ferate Braşov în staţia CFR Sighişoara, prin deraierea primei osii în sensul de mers a locomotivei electrice nr.91-53-0-480-**024-5** ce aparţinea operatorului de transport feroviar SC LTE-RAIL ROMÂNIA SRL şi care circula inactivă, poziţionată după locomotiva de remorcă, în compunerea trenului de marfă nr.50436-1 aparţinând UNICOM TRANZIT SA

*Raport final  
6 octombrie 2020*

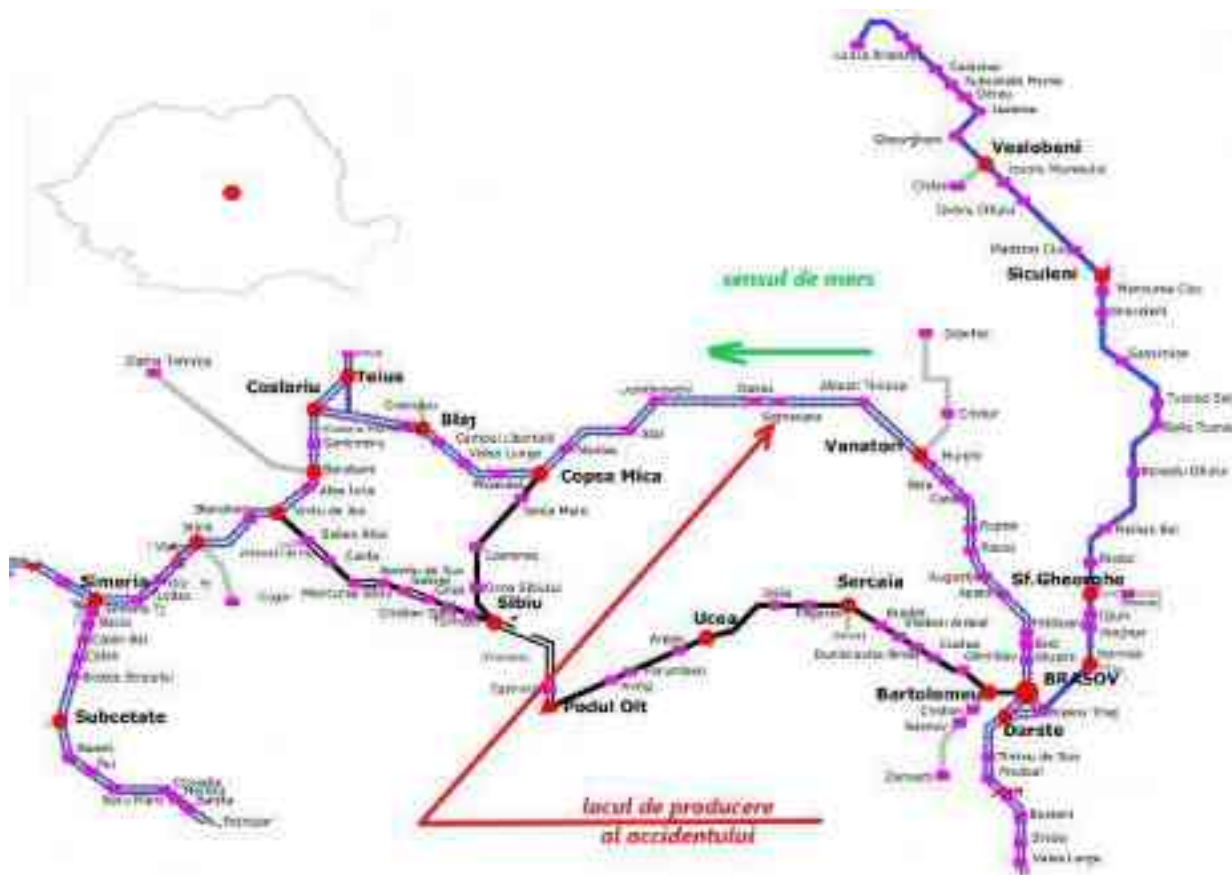
*Foto nr.1 – Locul de producere al accidentului*

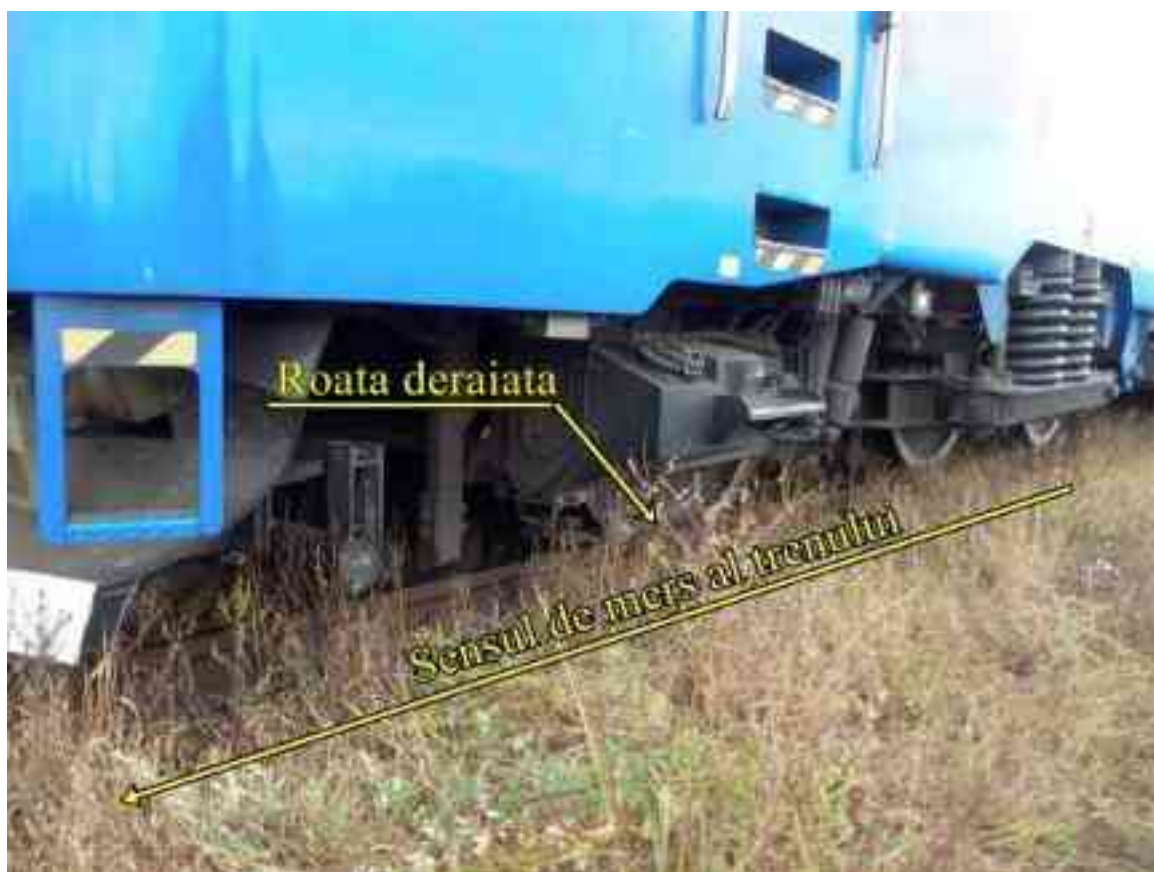
*Foto nr.2*

După deraiere, locomotiva a mai parcurs în această stare până la oprire, o distanță de circa 130 metri. În momentul opririi, osia deraiată avea roțile lipite de ciuperca șinei, cu roata din stânga sens de mers între firele căii – *foto nr.2*.

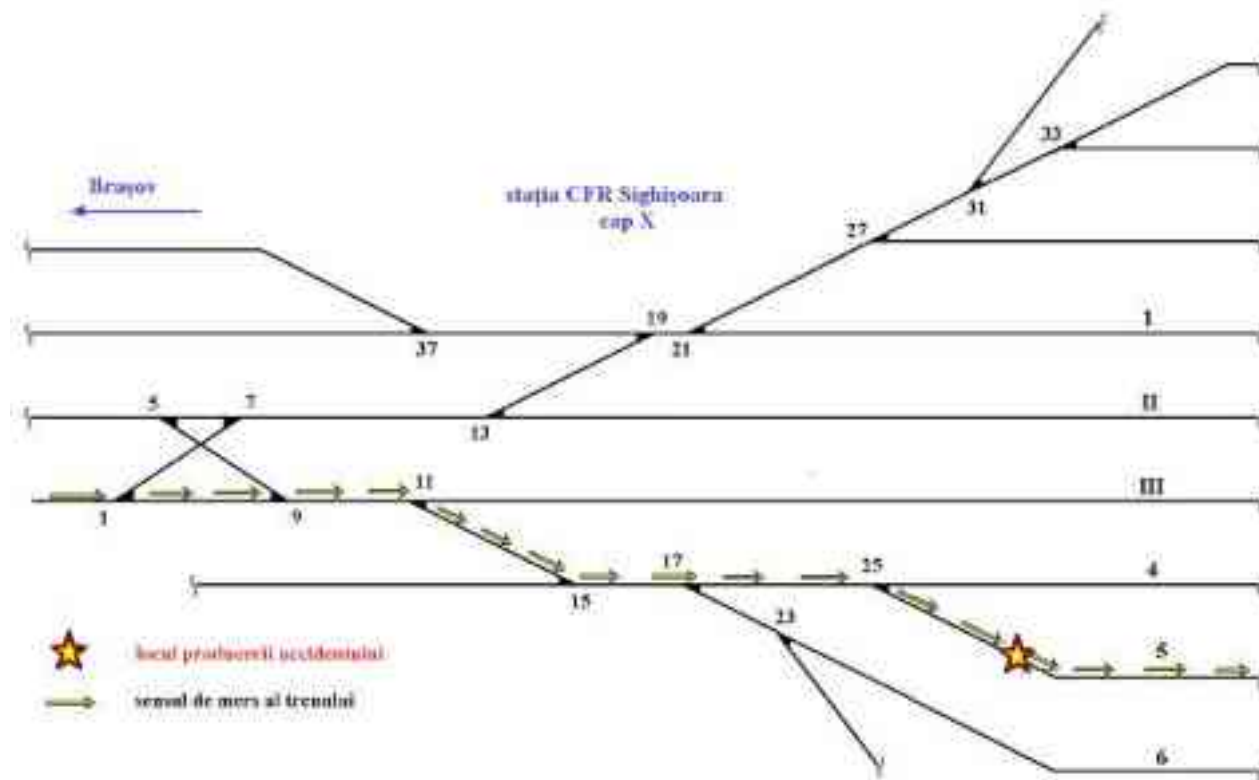
*Figura nr. 1 - parcursul de intrare al trenului nr.50436-1*

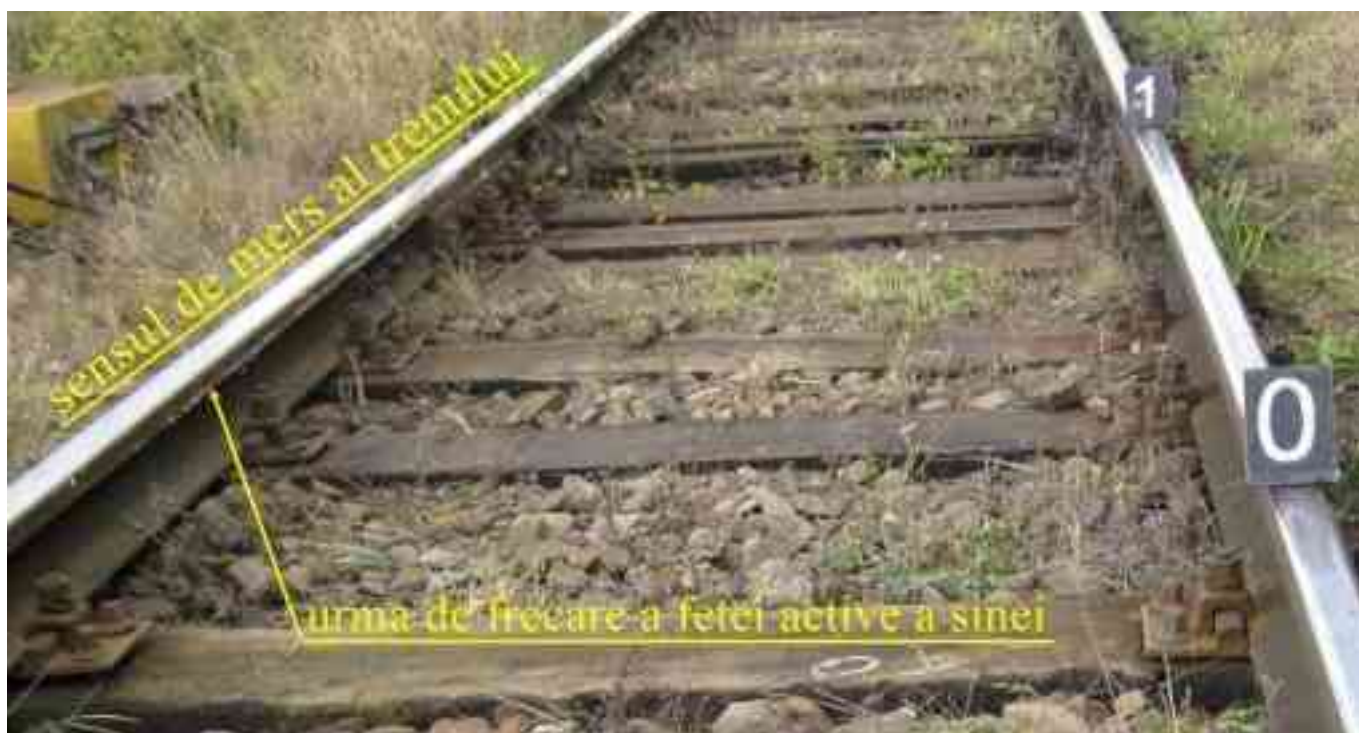
Deraierea s-a produs la linia 5 abătută din stația CFR Sighișoara la km 298+065, pe o zonă a căii situată în curbă (deviația stânga în sens de mers). Prima urmă de deraiere a fost constatată în cuprinsul curbei situată la șina din partea stângă în sensul de mers al trenului (firul interior al curbei). Această urmă era situată pe flancul activ al ciupercii șinei, fiind o urmă specifică de frecare produsă de exteriorul profilului roții din stânga a osiei nr.1 a locomotivei în interiorul căii. Acest punct a fost notat și marcat pe teren cu „0” și reprezintă locul producerii deraierii – *foto nr.3*. Punctul „0” era situat la o distanță de 23,50 m, în sens invers de mers al trenului, față de joanta de călcâi a aparatului de cale nr.25. La o distanță de 2,76 m față de punctul „0”, în sensul de mers al trenului, roata din stânga a căzut în interiorul căii, pe buloanele de prindere verticală, iar roata corespondentă a osiei (din partea dreaptă) a escaladat șina de la firul exterior al curbei (nr.1 în *foto nr.3*).

*Foto nr. 3 – punctele de cădere și de escaladare*

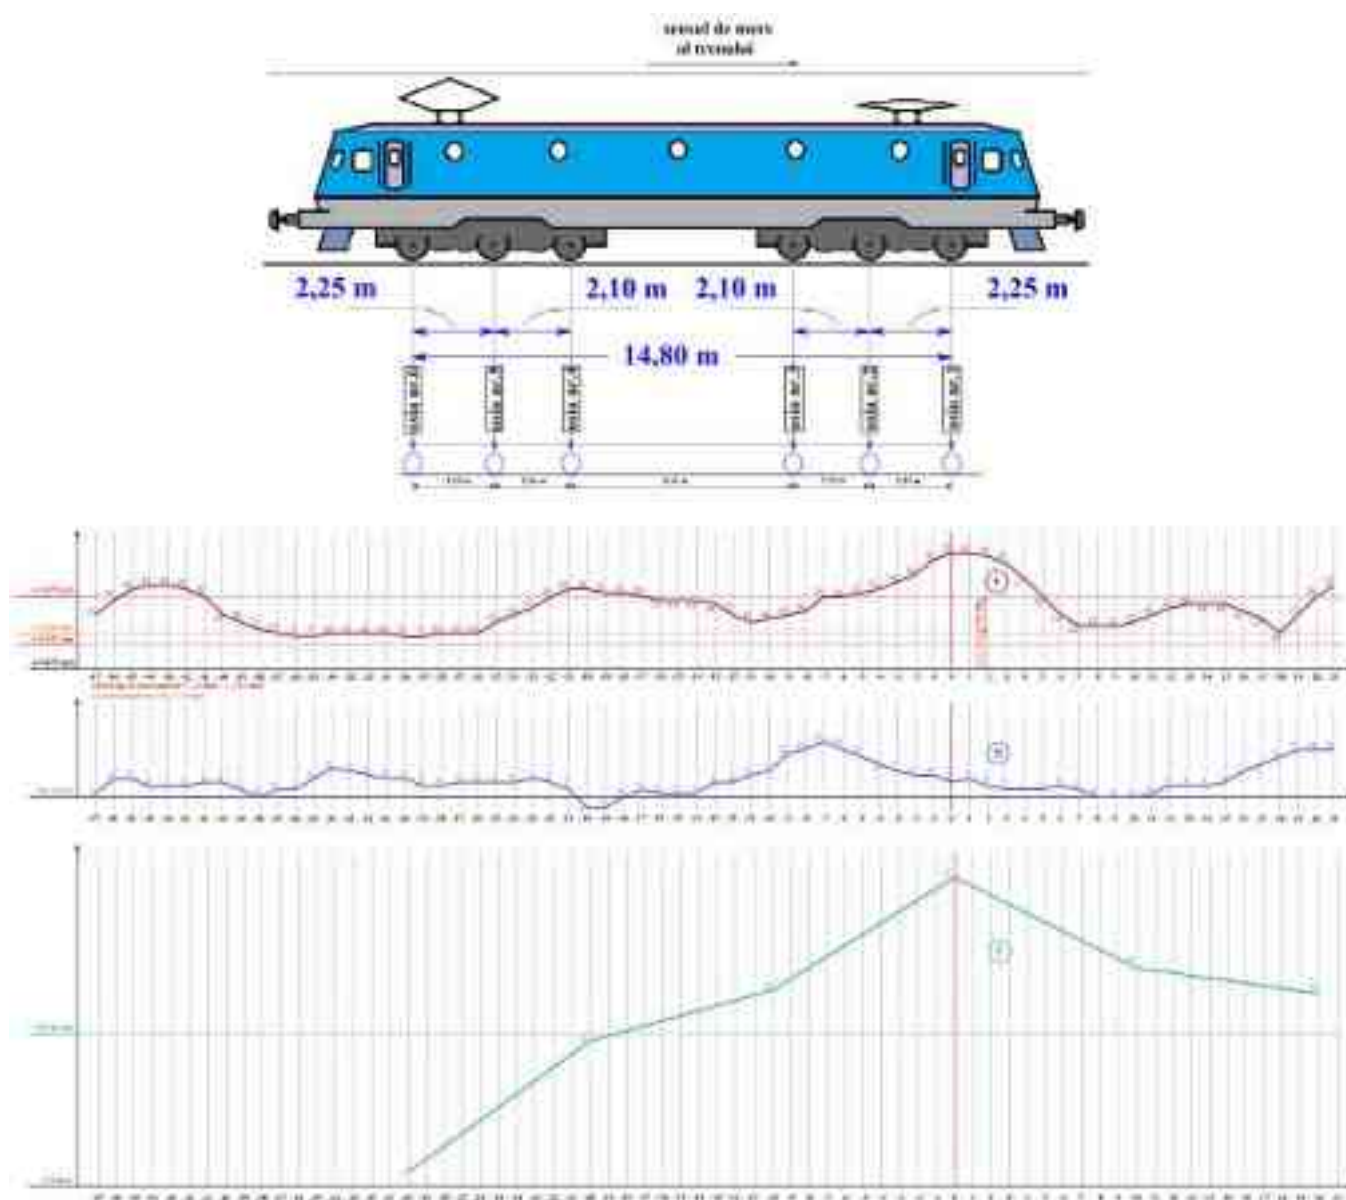
Pentru verificarea geometriei traseului liniei, începând din punctul „0”, situat la o distanță de 23,50 m de joanta de călcâi a schimbătorului de cale nr.25, în sens invers de mers al trenului au fost marcate pe teren puncte la echidistanțe de 0,5 m, pe o distanță de 23,5 m rezultând 47 picheți numerotați de la „0” la „-47”. În sensul de mers al trenului (pe zona afectată de deraiere) au fost marcate pe teren puncte la echidistanțe de 0,5 m, pe o distanță de 10,5 m rezultând 21 picheți numerotați de la „0” la „21”. În aceste puncte s-au efectuat măsurători în regim static, cu tiparul de măsurat la ecartament și nivelul transversal al căii, seria nr. 268, verificat metrologic la data de 05.06.2019, iar valorile rezultate au fost reprezentate grafic în diagramele de mai jos – *figura nr.2*:

Figura nr.2 - Diagrama de ecartament, nivel și săgeți

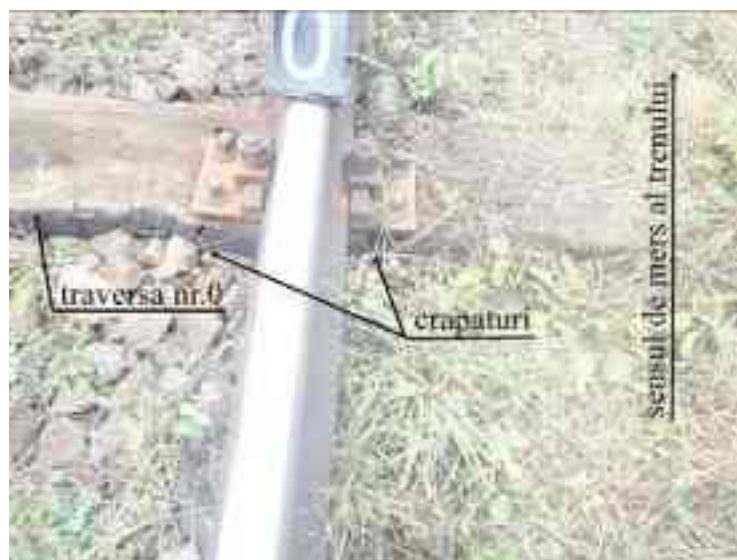
Numărul traversei	Constatări
T <sub>0</sub> -T <sub>3</sub>	Prindere inactivă la ambele capete.
T <sub>4</sub>	Traversă joantivă, cu crăpătură longitudinală.
T <sub>5</sub>	Traversă corespunzătoare.
T <sub>6</sub> , T <sub>7</sub>	Prindere inactivă la ambele capete.
T <sub>8</sub> , T <sub>9</sub> , T <sub>10</sub>	Buloane verticale slăbite pe firul exterior al curbei
T <sub>11</sub> , T <sub>12</sub>	Traverse corespunzătoare
T <sub>14</sub>	Buloane verticale slăbite, capătul de pe firul interior al curbei are un tirfon lipsă
T <sub>15</sub>	Buloane verticale slăbite, capătul de pe firul exterior al curbei are un tirfon lipsă
T <sub>16</sub>	Bulon vertical lipsă, capătul de pe firul interior al curbei
T <sub>17</sub>	Traverse corespunzătoare
T <sub>18</sub> , T <sub>19</sub>	Traverse de beton T13 corespunzătoare
T <sub>20</sub> , T <sub>22</sub> , T <sub>23</sub>	Traverse necorespunzătoare
T <sub>21</sub>	Bulon vertical lipsă, capătul de pe firul exterior al curbei

Foto nr.4 – traversa nr. 0 (detaliu fir exterior curbă)

Ținând cont de constatările făcute la fața locului, se poate afirma că prinderile situate atât la firul exterior cât și la firul interior al curbei nu erau realizate în conformitate cu codurile de bune practici

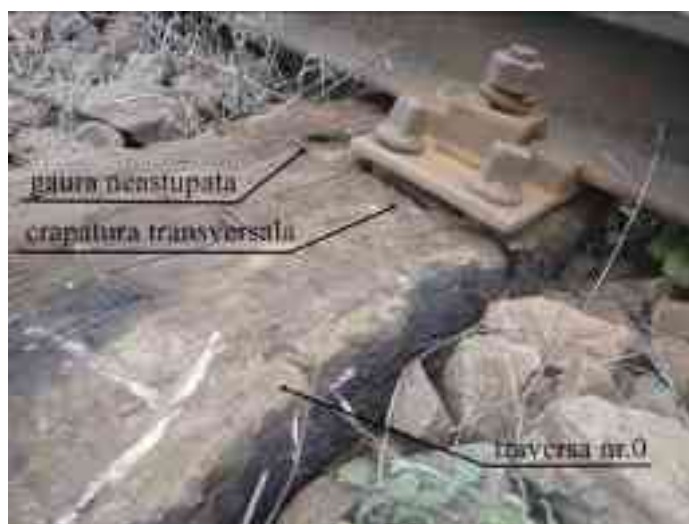
*Foto nr.5 – traversa nr. 0 (detaliu la interiorul firului exterior al curbei)*

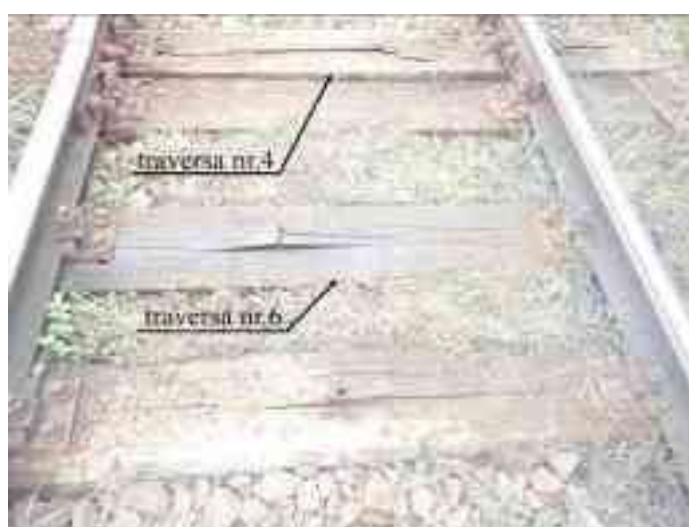
*Foto nr.6 – Traversele nr.4 și nr.6 – (detaliu la interiorul căii)*

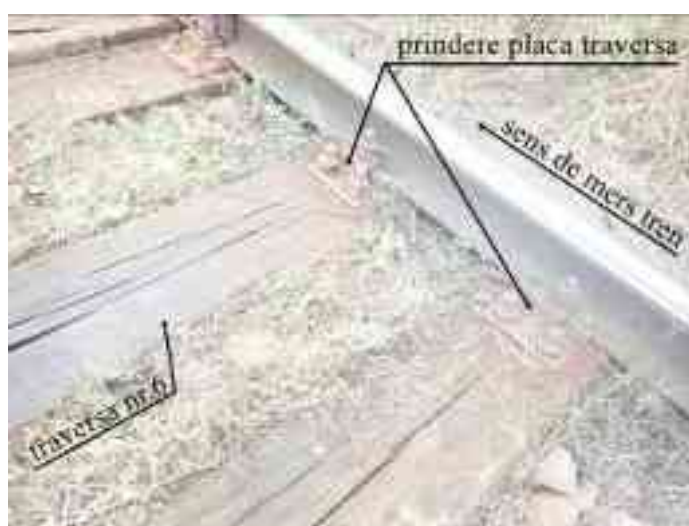
*Foto nr.7 – Traversa nr.6 (detaliu la interiorul firului exterior al curbei)*

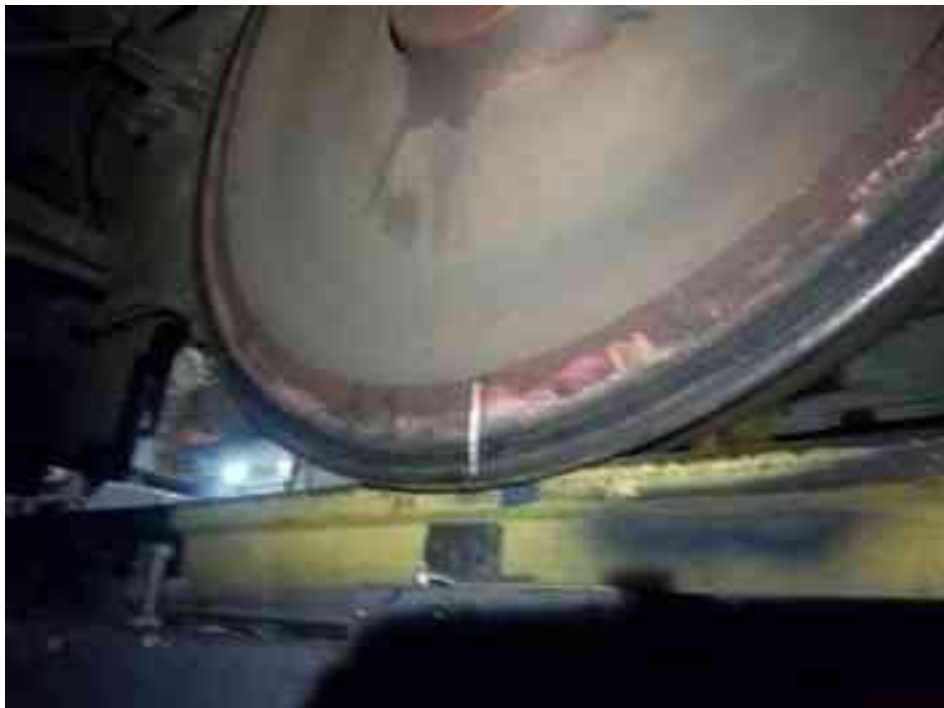
La osia nr.1 (osia deraiată), roata din dreapta avea urme de frecare metalică pe suprafața interioară a profilului de rulare și o știrbitură pe buza acestuia. Roata din partea stângă avea urme de frecare pe partea exterioară a profilului de rulare.

*Foto nr.8 – profil de rulare interior osia nr.1 roata dreaptă*

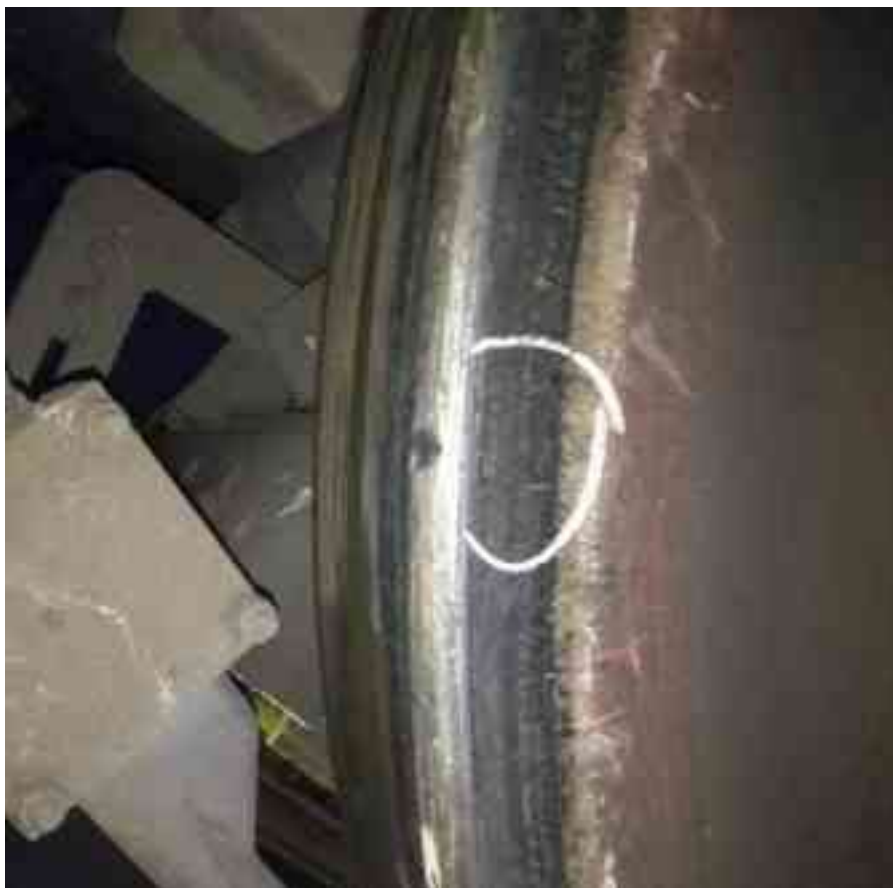
*Foto nr.9 - știrbitură buză profil de rulare osia nr.1 roata din dreapta*

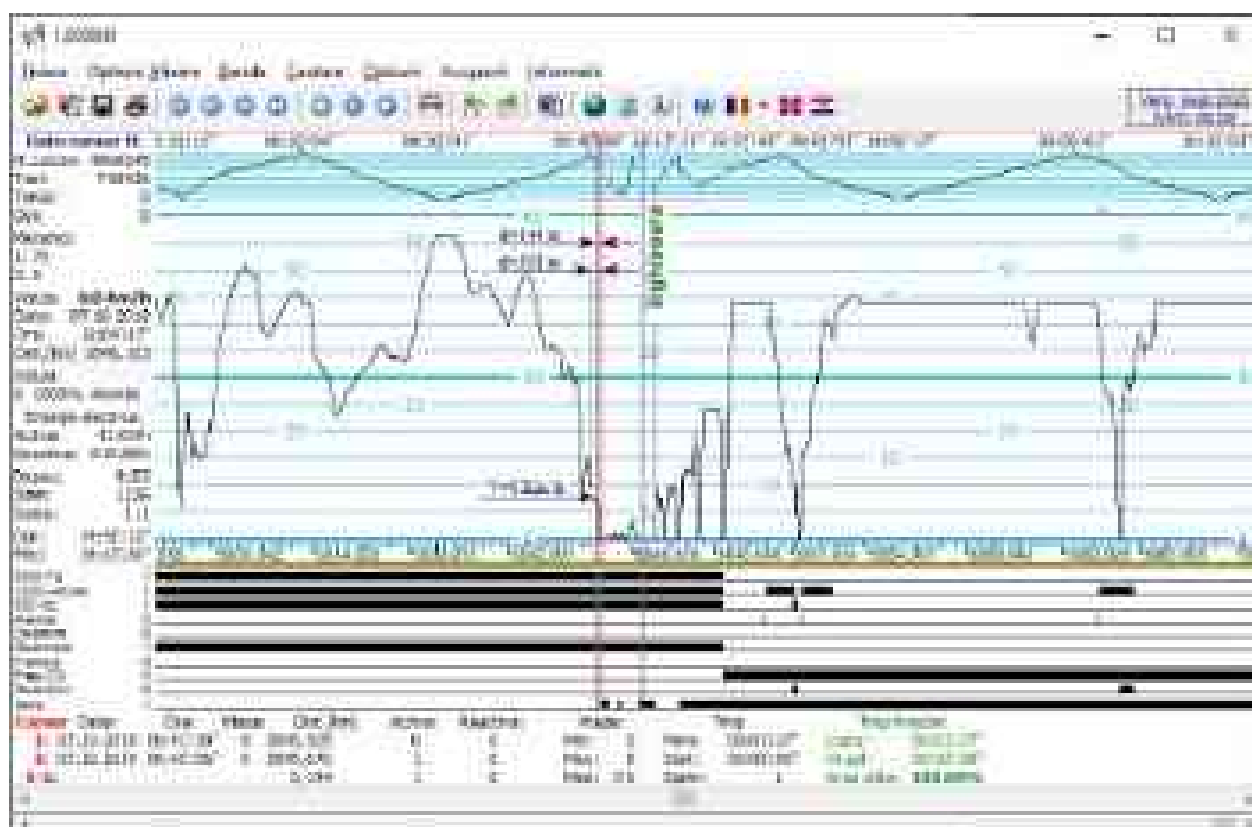
Din analiza datelor furnizate de instalația de înregistrare a vitezei – IVMS, s-a constatat faptul că trenul a trecut prin halta de mișcare Albești Târnava (ultima stație înainte de stația CFR Sighișoara) la ora 06:32 cu viteza de 47 km/h.

Conform constatărilor efectuate de comisia de investigare (proces verbal specialitate linii), după căderea roții din stânga între firele căii și până la oprirea locomotivei, aceasta a parcurs o distanță de 130 m. Conform diagramei de viteză (*foto nr.10 și foto nr.11*), cu 144 m înainte de oprirea locomotivei, viteza de circulație era de 8 km/h, în scădere, ceea ce conduce la concluzia că în momentul producerii căderii roții, viteza de circulație era sub 8 km/h, cu respectarea restricției de viteză de 10 km/h de pe teren. De asemenea, s-a mai constatat că viteza de circulație era sub 10 km/h cu 188 m înainte de producerea deraierii.

Foto nr.10 – Diagrama de viteză

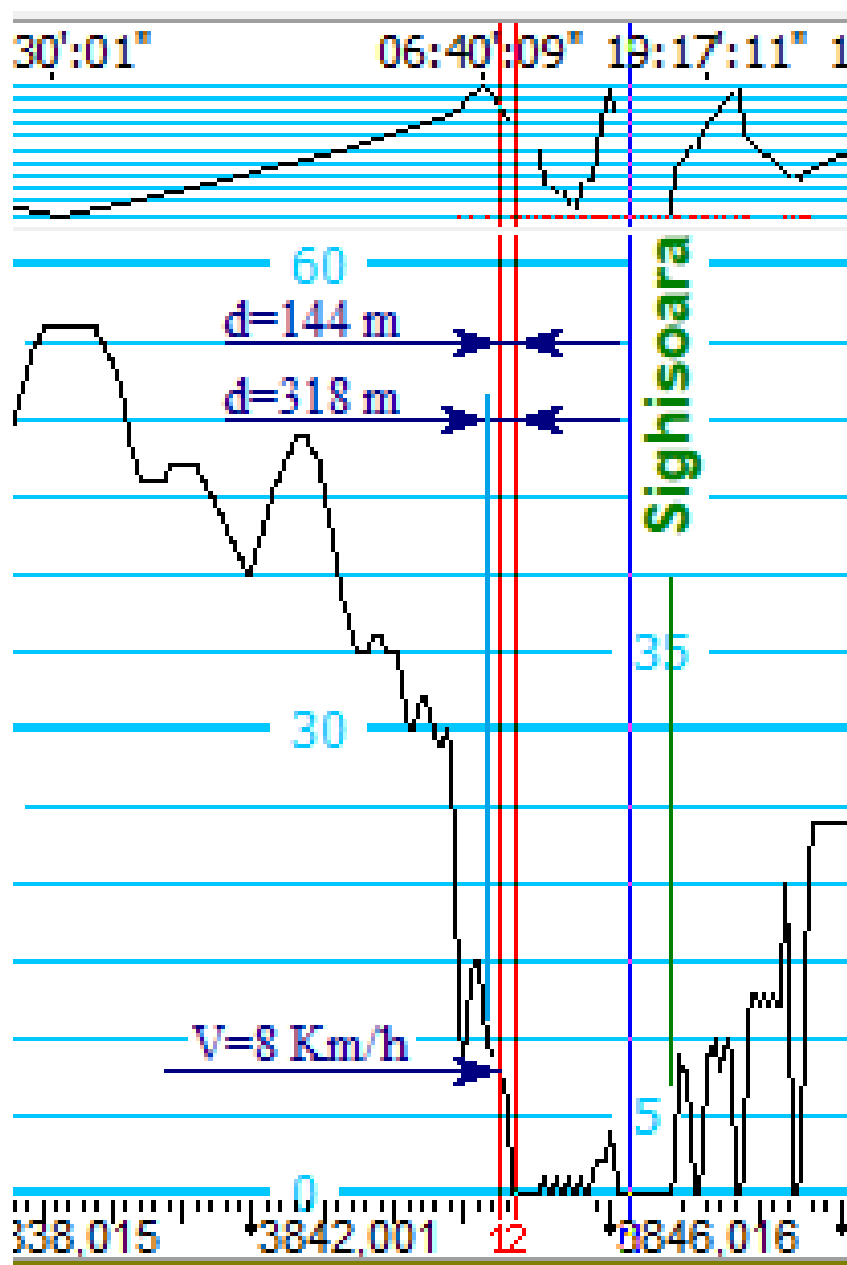
Foto nr.11 – Detaliu diagrama viteză
