RAPORT DE INVESTIGARE

al incidentului feroviar produs la data de 16.04.2019 în stația CFR Milova prin depășirea de către trenul de marfă nr.70940-1 a semnalului luminos de ieșire X III.

TIP EVENIMENT	Incident — (art. 8, pct.1.7)
DATA ȘI ORA	16.04.2019, ora 22:00
LOCAȚIA	Stația CF MILOVA
OPERATOR DE TRANSPORT	SC MMV Rail România SRL
INFRASTRUCTURA	SC CF “CFR” SA
ACTIVITATE	Circulație
CONSECINȚĂ ASUPRA PERSOANELOR	FĂRĂ
TIP RAPORT	FINAL
DATA DIFUZĂRII	09.04.2020

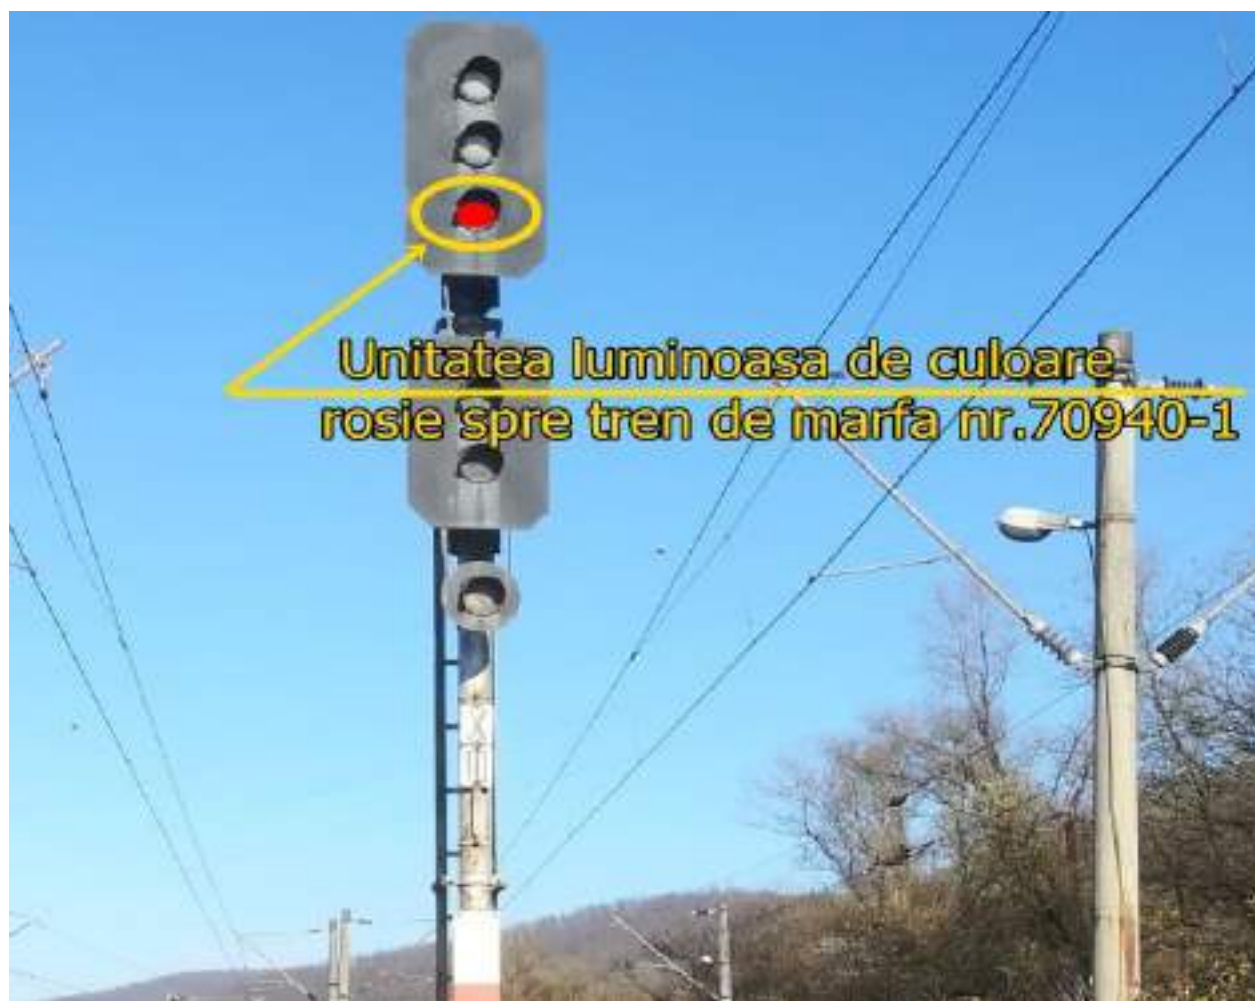
Fig.2 Semnalul luminos de ieșire X III stația CFR Milova

Trenul de marfă nr.70940-1 a trecut prin dreptul semnalului luminos de ieșire X III al stației CFR Milova cu viteza de 10 km/h, care a avut indicația “**OPREȘTE fără a depăși semnalul!** *Ziua și noaptea* – o unitate luminoasă de culoare roșie spre tren.” (Fig. 2), la ora 22.00'.31" apare înregistrată o influență de 2000 Hz a inductorului de cale al semnalului luminos de ieșire X III, cu frânare de urgență.

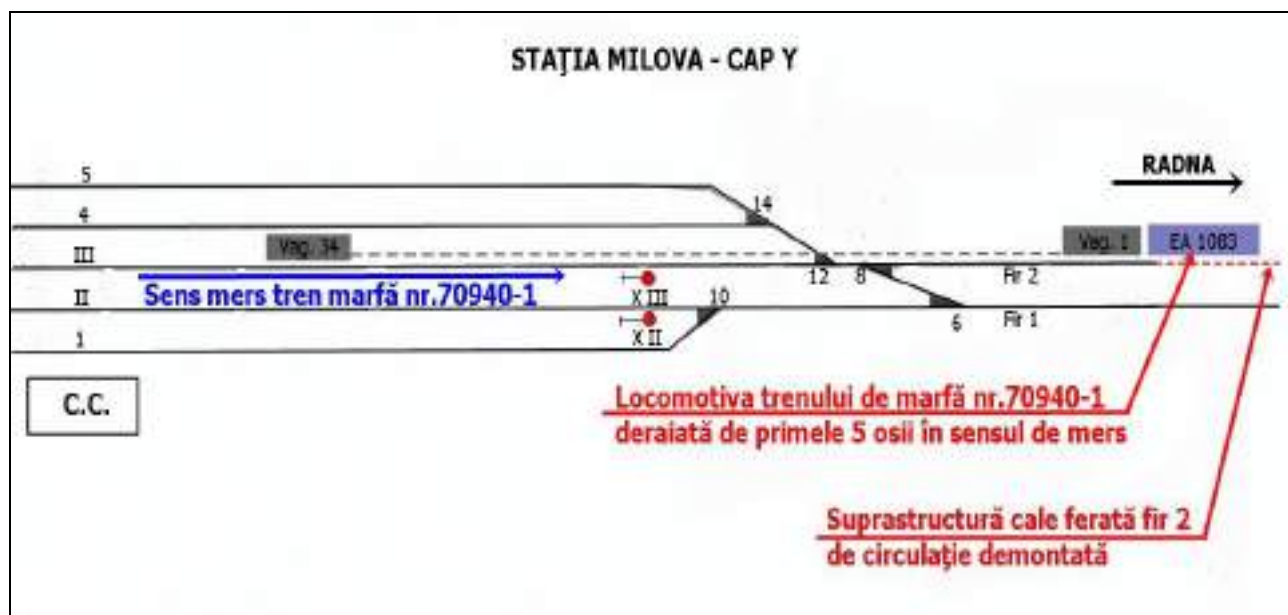
Fig.3 Schița cu depășirea semnalului luminos de ieșire X III din capătul Y al stației CFR Milova de către trenul de marfă nr.70940-1

La ora 22.00'.44" trenul de marfă nr.70940-1 s-a oprit după producerea frânării de urgență dar mecanicul de locomotivă a acționat butonul “Rearmare” al instalației de control punctual a vitezei INDUSI în același timp realimentând conducta generală a trenului, a manipulat controlerul pe pozițiile de tracțiune, după care trenul s-a pus în mișcare la ora 22.01'.01" a parcurs o distanță de circa 436 metri cu viteza maximă de 18 km/h și s-a oprit la ora 22.03'.26", locomotiva electrică EA 1083 fiind deraiată în prisma de balast a firului II de circulație de primele 5 osii în sensul de mers al trenului (Fig. 3).

Mecanicul de locomotivă a acționat butonul de “Rearmare” al instalației de control punctual al vitezei INDUSI imediat după producerea frânării de urgență fără a conștientiza că la acționat din instinct, nu a conștientizat că a trecut pe lângă semnalul de ieșire și a menționat că manipularea instalației INDUSI nu a fost instrucțională și nu și-a putut da seama de ce s-a produs frânarea de urgență deoarece în acel moment vorbea la telefonul mobil.

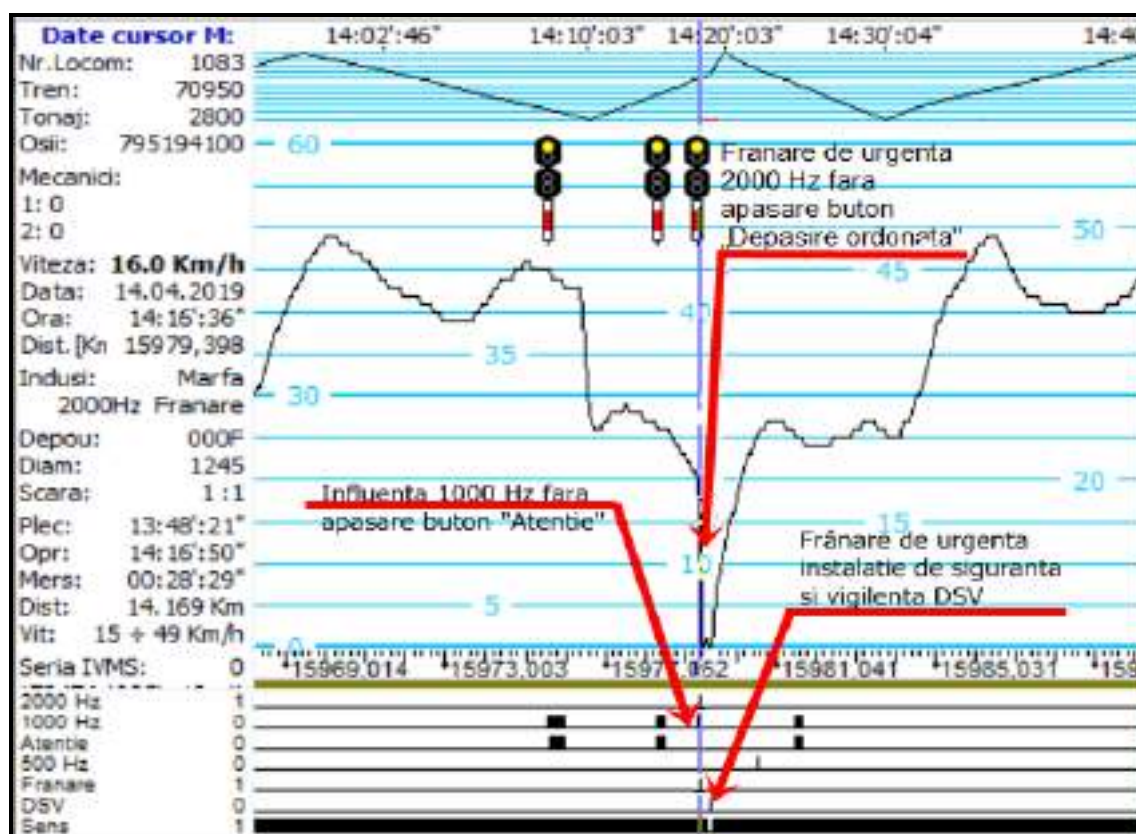
Figura 6: diagrama IVMS cu vitezele locomotivei EA 1083 între stațiile CFR București Băneasa și Grădinari

- trenul de marfă nr.70940-1 a plecat din stația CFR București Băneasa la ora 12.37'.59" și a circulat cu viteza maximă de 27 km/h până la stația CFR Chiajna unde a sosit la ora 13.31'.49";
- a plecat din stația CFR Chiajna la ora 13.48'.21" și a circulat cu viteza maximă de 49 km/h până la stația CFR Grădinari unde la ora 14.16'.36" s-a produs o frânare de urgență cu influență de 2000Hz de la inductorul de cale al restricției de viteză la viteza de 16 km/h (Fig. 6);

- la ora 14.17'.45" s-a produs intrarea în acțiune a instalației de siguranță și vigilență DSV, frână de urgență care a fost comandată numai electric fără producerea descărcării de aer a conductei generale (Fig. 6) ;

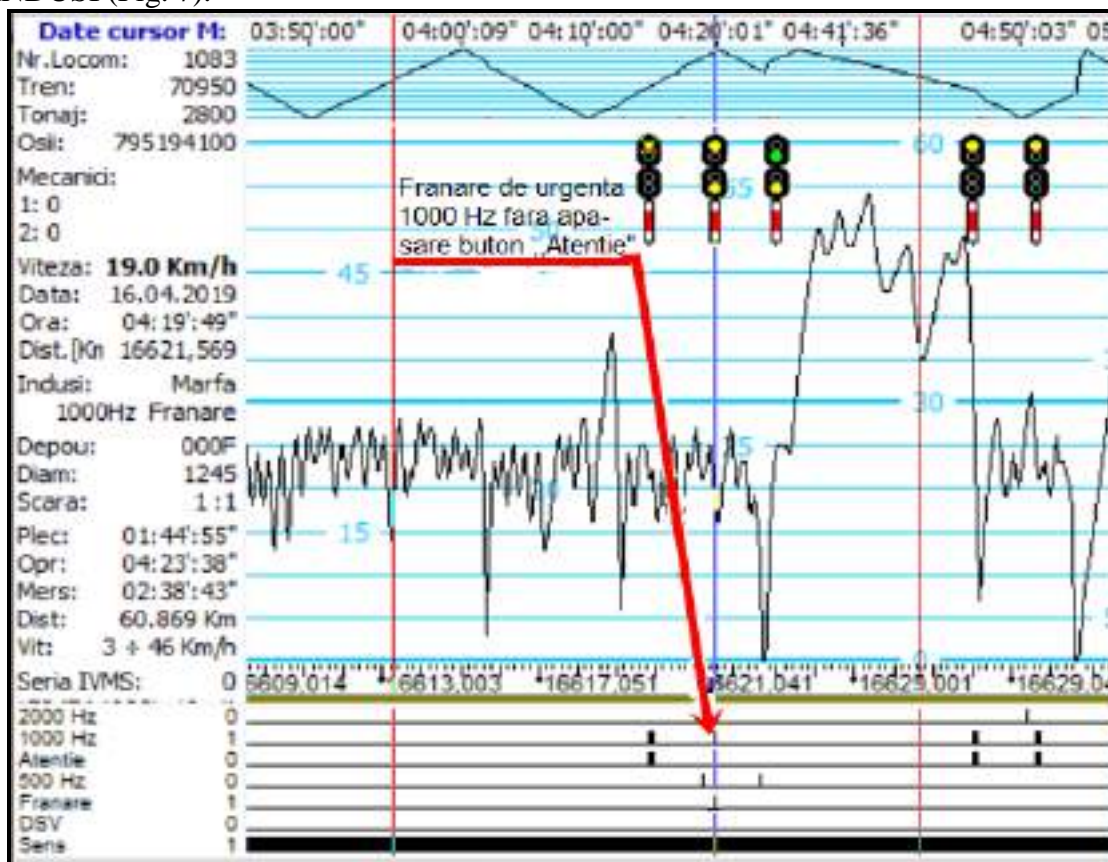
Figura 7: diagrama IVMS cu vitezele locomotivei EA 1083 între stațiile CFR Târgu Jiu și Pui

- pe distanța Târgu Jiu - Călan Băi la trenul de marfă nr.70955 (partea a doua din trenul de marfă nr.70940-1) la ora 04.19'.52" s-a produs o frânare de urgență cu influență de 1000 Hz de la inductorul de cale al semnalului de intrare luminos X al stației CFR Pui la viteza de 19 km/h, datorită neacționării butonului “Atenție” al instalației de control punctual al vitezei INDUSI (Fig. 7).

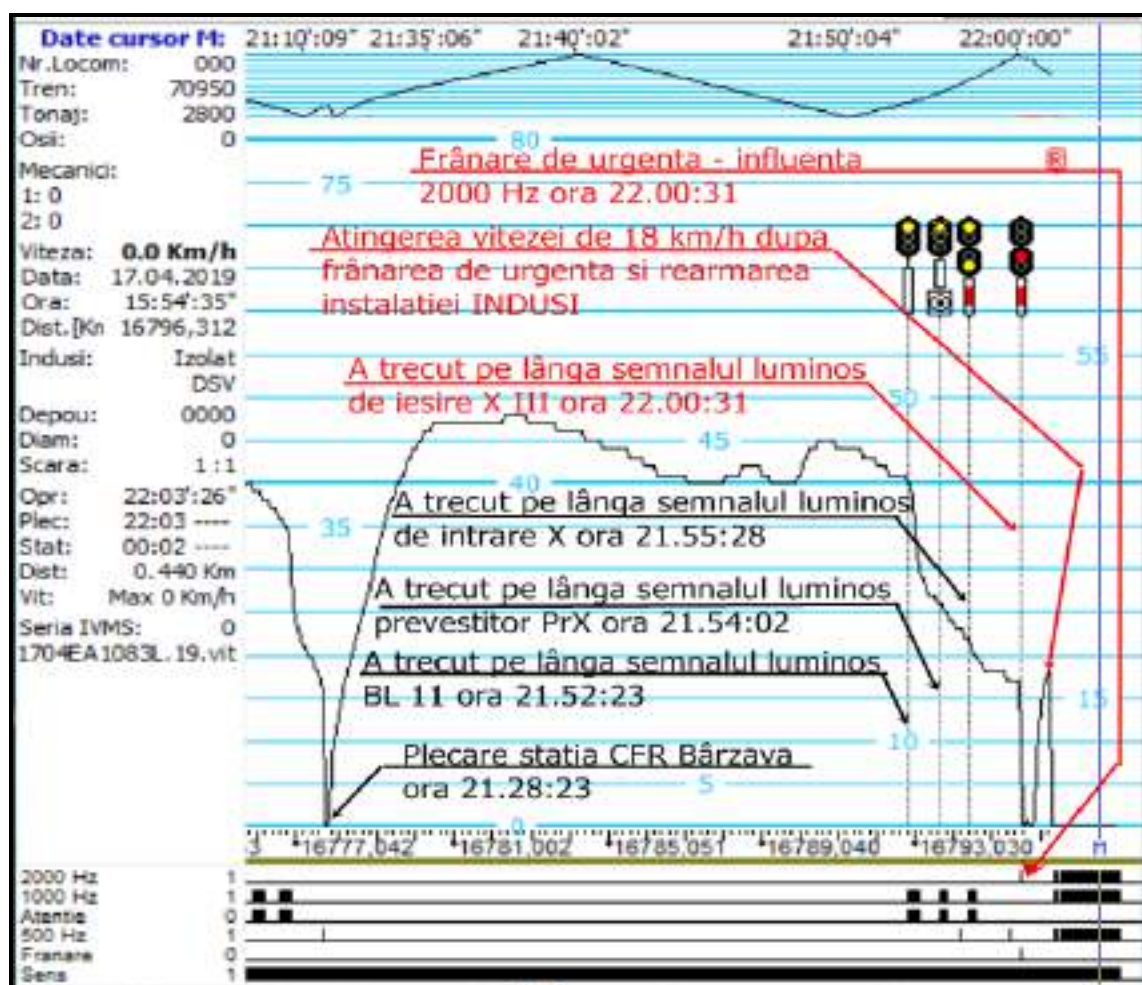
Figura 8: diagrama IVMS cu vitezele locomotivei EA 1083 înainte și după producerea incidentului

- la ora 22.00'.31" apare înregistrată o influență de 2000 Hz a inductorului de cale al semnalului luminos de ieșire X III al stației CFR Milova, cu frânare de urgență;

- la ora 22.00'.45" locomotiva a efectuat o mișcare de manevră cu viteza maximă de 1 km/h pe un spațiu ce nu poate fi determinat;
- între orele 22.01'.01" - 22.03'.26" apare înregistrată o mișcare de manevră pe o distanță de 436 metri cu viteza maximă de 18 km/h în sensul de mers al trenului de marfă nr.70940-1, după care nu mai apar alte înregistrări (Fig. 8).

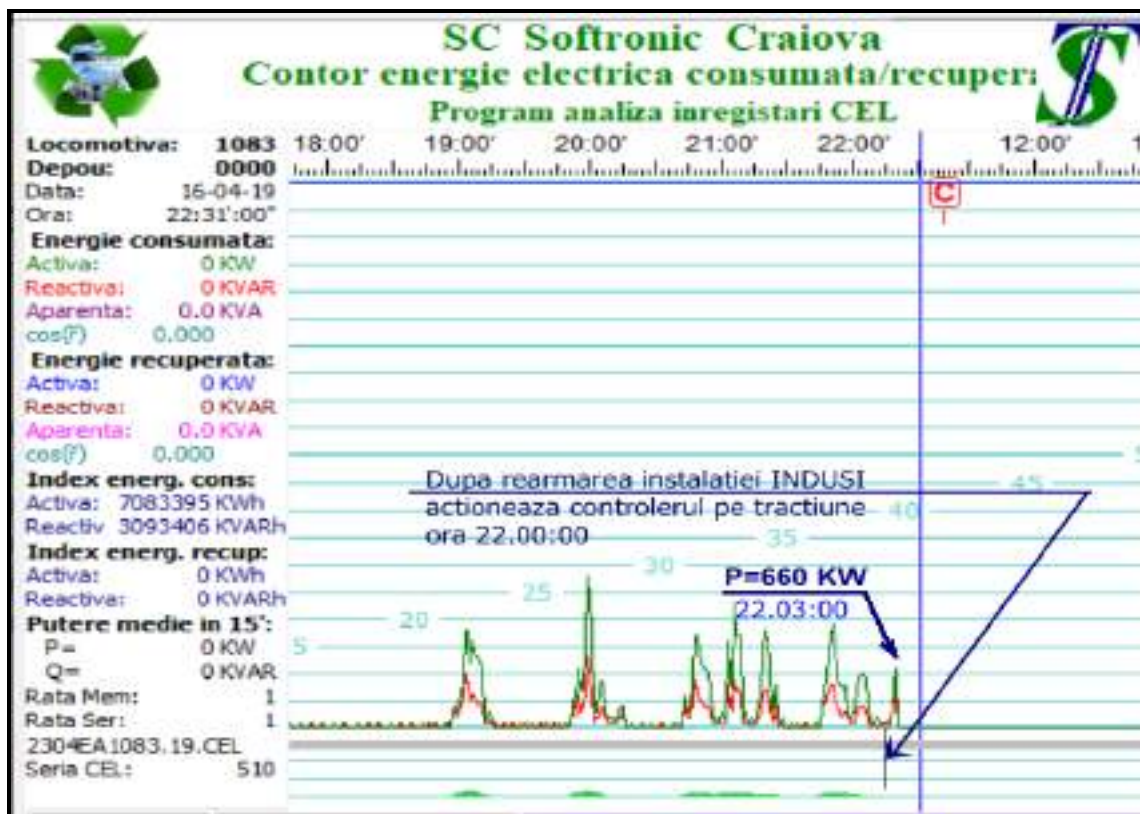
Figura 9: diagrama CEL cu consumurile de energie ale locomotivei EA 1083 înainte și după producerea incidentului

- între timpul de înregistrare a instalației de vitezometru IVMS care a înregistrat timpul real și timpul de înregistrare al instalației de înregistrare a consumului de energie electrică CEL ale locomotivei electrice EA 1083 există o diferență de 17 minute în avans al instalației CEL;
- de la ora 21.51'.00" până la ora 22.00'.00", controlerul locomotivei a fost în poziția "0" (închis) deoarece instalația CEL a înregistrat o putere consumată de 0 KW;

- după ora 22.00'.00", controlerul locomotivei a fost manipulat pe pozițiile de tracțiune deoarece puterea consumată înregistrată de instalația CEL a început să crească de la 0 la 660 KW, valoare înregistrată la ora 22.03'.00" după care a scăzut la 0 KW datorită lipsei tensiunii de alimentare a locomotivei de la linia de contact (Fig. 9).
