## RAPORT DE INVESTIGARE

privind incidentul feroviar produs la data de 19.08.2019, pe raza de activitate a Sucursalei Regionale CF Iași, în stația CFR Dornești, pe podul de la km 0+522, în activitatea de manevră feroviară, prin deraierea dintr-un convoi de manevră, compus din 25 de vagoane, a primului boghiu al locomotivei de remorcare, a primelor 3 vagoane de ambele boghiuri și deraierea și înclinarea celui de al patrulea vagon

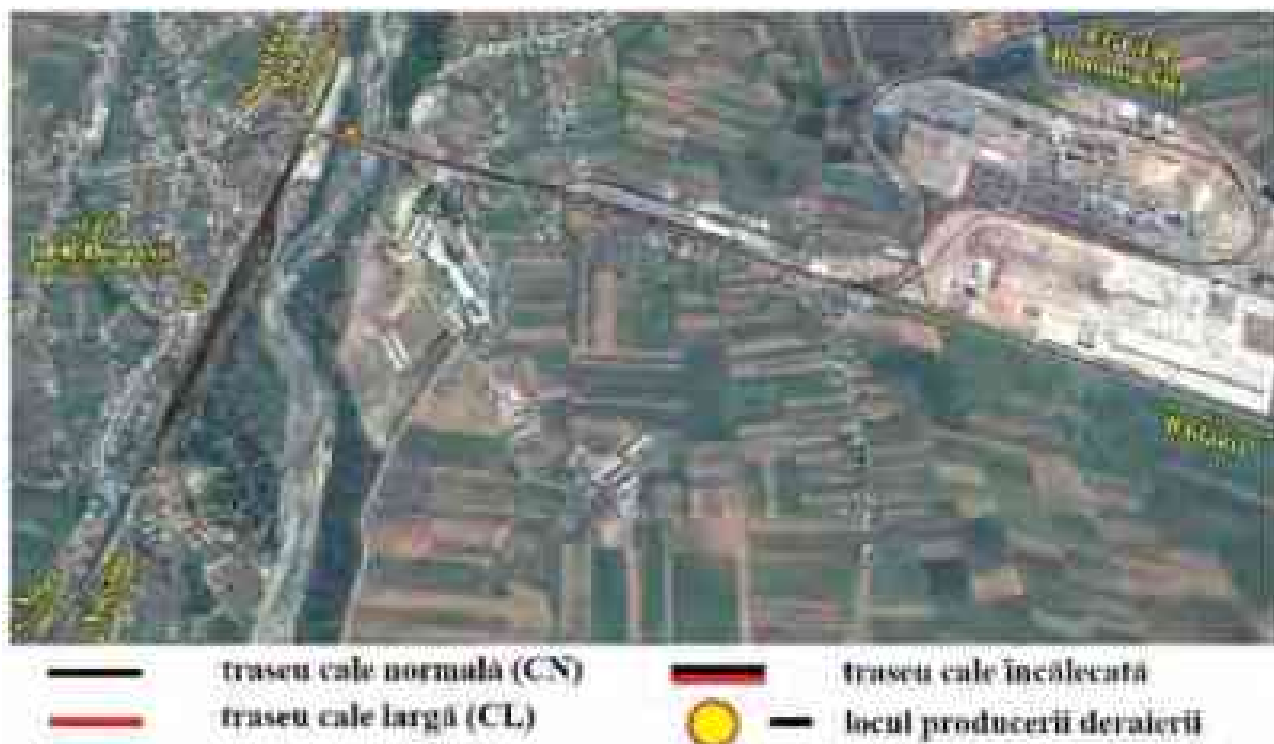
*foto nr.1 - locul producerii deraierii*

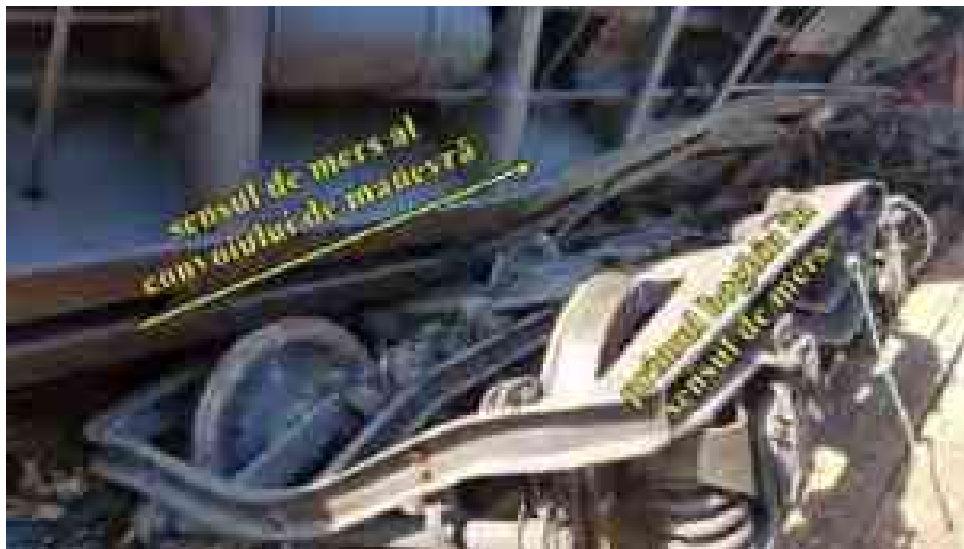
Cel de al 2-lea vagon era înclinat în plan vertical, înspre interiorul curbei (înspre trotuarul din partea stângă față de sensul de mers și avea rupt pivotul de la crapodina primului boghiu în sensul de mers. Acest boghiu era deplasat cu aproximativ 4 m înspre cel de al doilea boghiu – desen nr.4.

*foto nr. 3 - vagonul al doilea deraiat și înclinat deraiat*

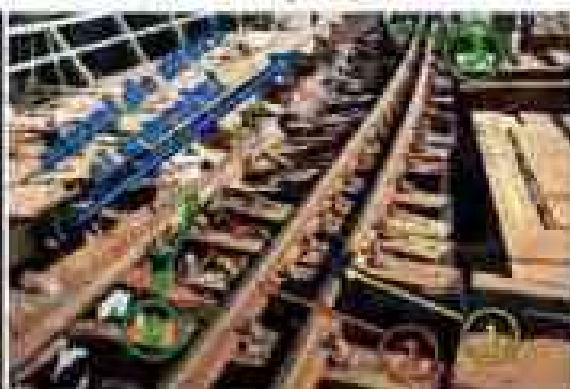
- ① fir exterior carbid, cale cu ecartament normal
- ② fir exterior carbid, cale cu ecartament larg
- ③ contrașlează laterală ale căii pe pod

*foto nr. 4 – pe fețele superioare ale grinzilor de lemn nu sunt  
urme care să indice deplasarea plăcilor metalice*

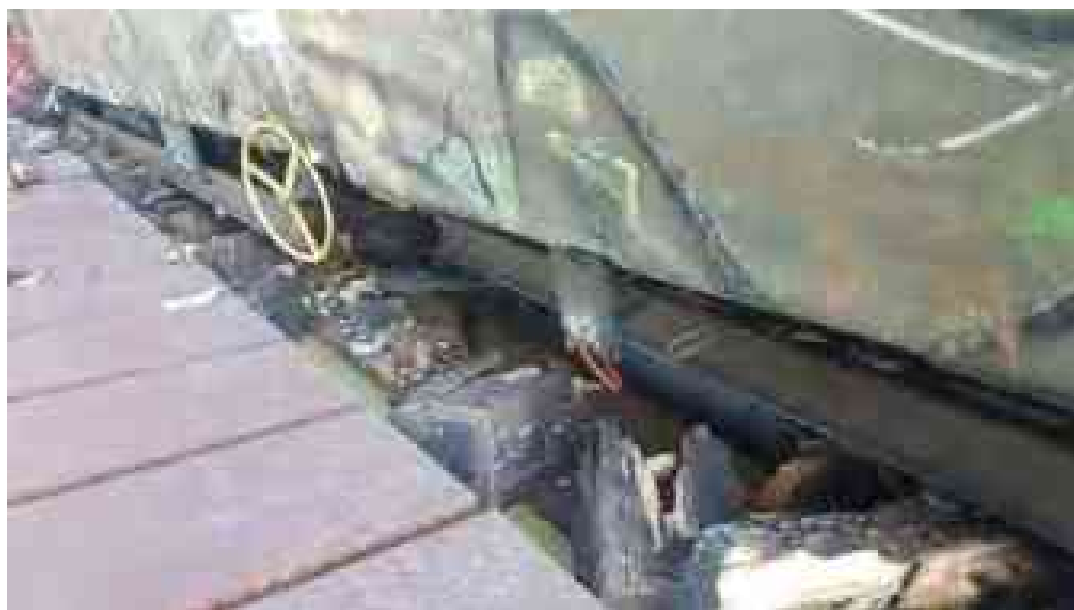
Pe zona afectată de circulația în stare deraiată a materialului rulant erau bucăți de material lemnos rezultat din strivirea sau ruperea capetelor traverselor de roțile materialului rulant deraiat care au trecut peste acestea.

*foto nr.5 - capete de traverse rupte*

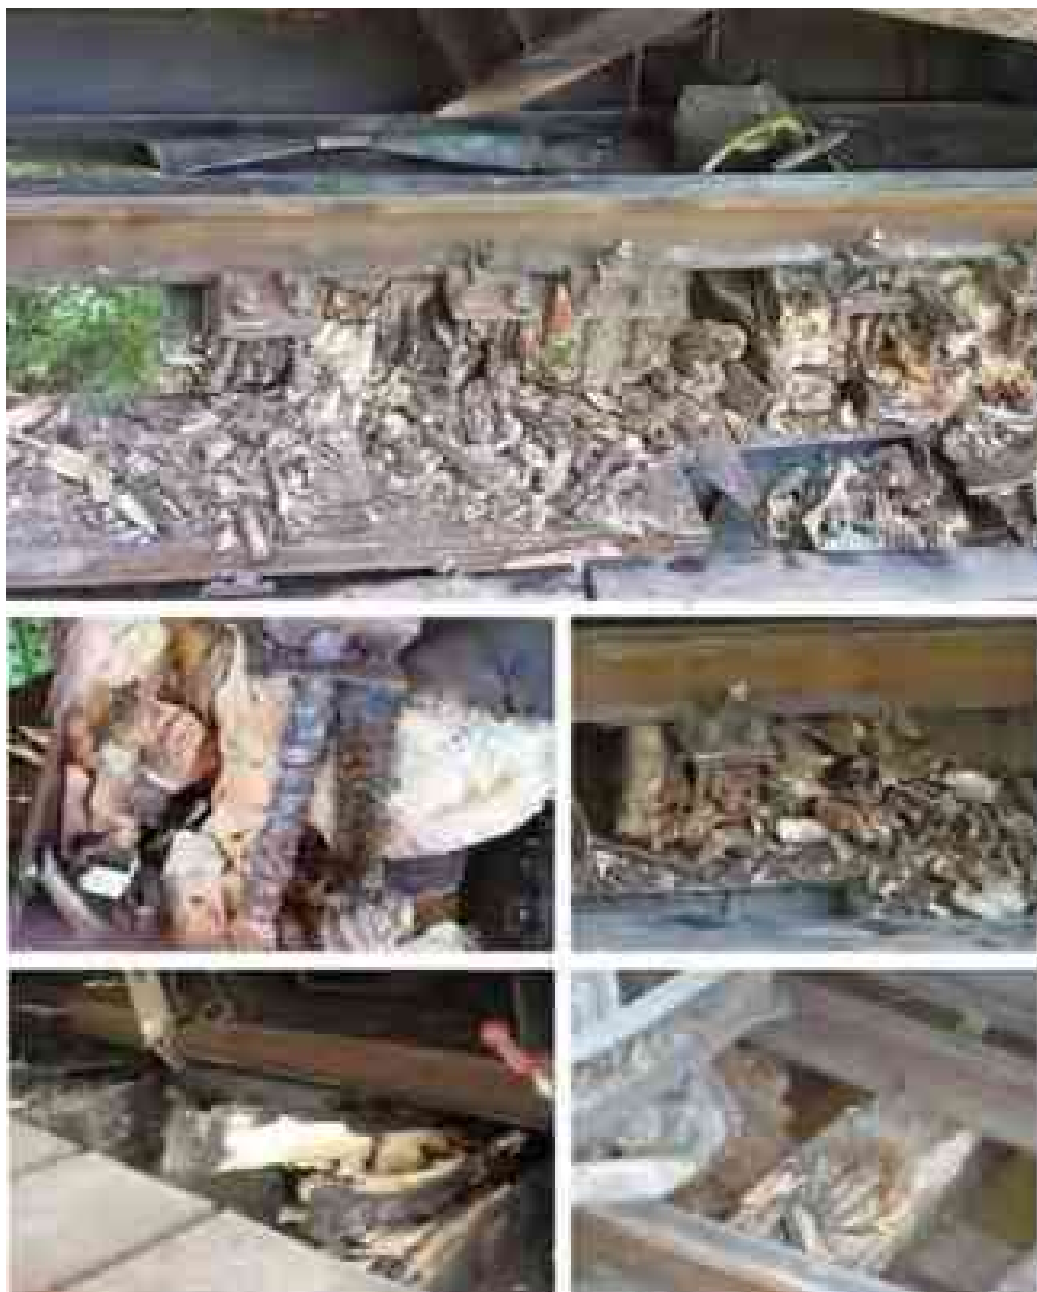
Fragmentele de lemn rezultate în urma strivirii și ruperii grinzilor de lemn speciale pentru poduri, de către roțile materialului rulant, indică faptul că, la unele grinzi, începuse procesul de putrezire a lemnului, proces care era inițiat dinspre interiorul traverselor. Acest proces nu a fost constatat și pe fața superioară a grinzilor de lemn.

*foto nr. 6 - traverse putrede în interior*

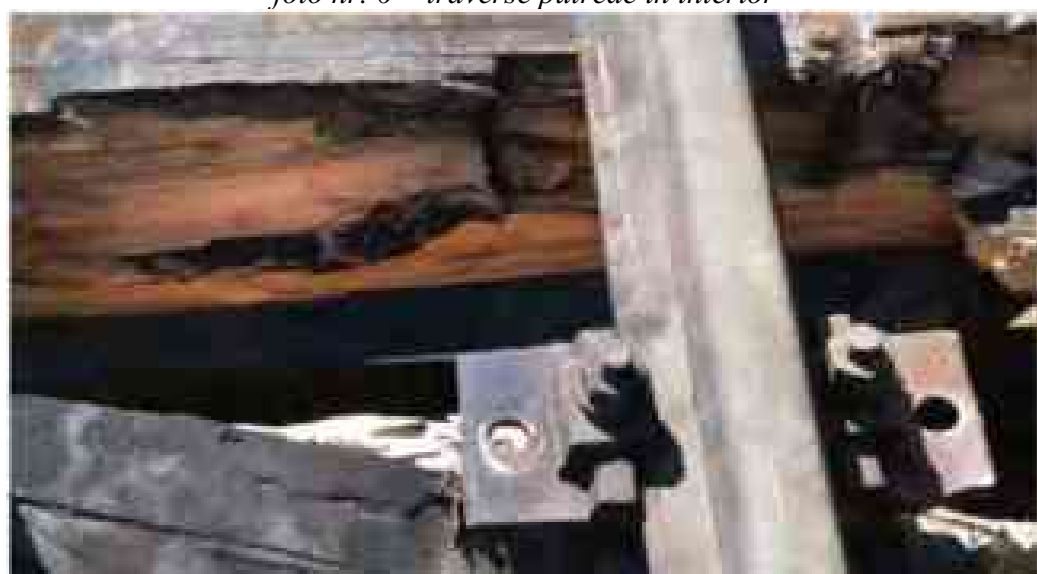
*foto nr. 7 - traversă care la interior are aspect de lemn carbonizat*

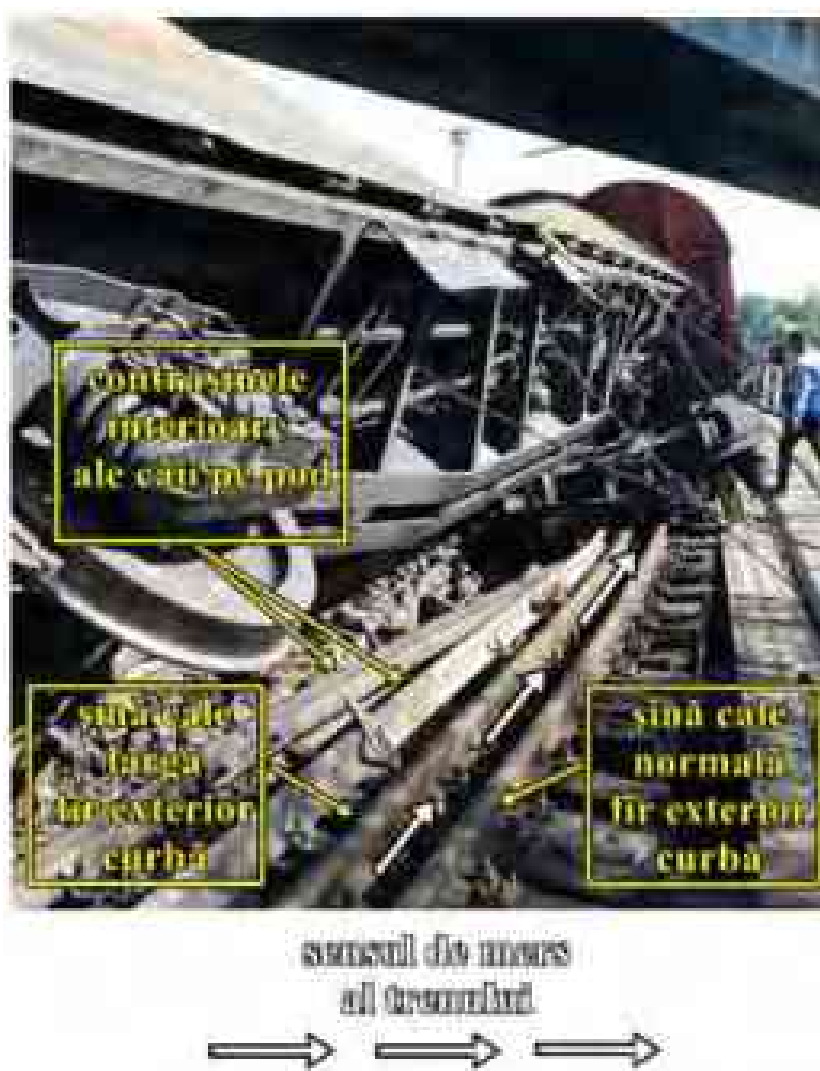
În zona celui de al doilea vagon, care era deraiat și înclinat înspre interiorul curbei, contrașinele interioare ale căii pe pod erau deplasate înspre șinele corespunzătoare firului exterior al curbei.

foto nr. 8 - vagonul al doilea deraiat și înclinat  
înspre interiorul curbei

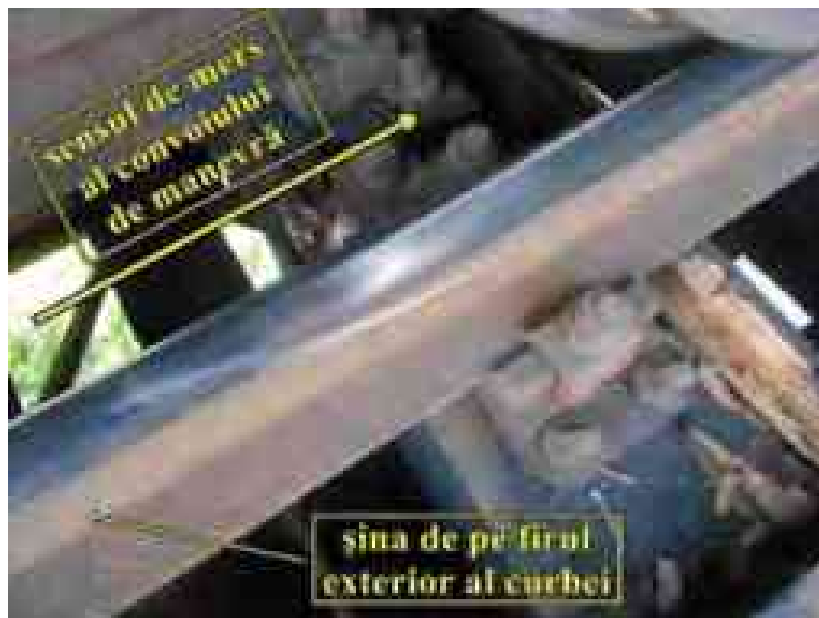
În sensul de mers al trenului, la km 0+465, la o distanță de aproximativ 6,00 m înaintea unei joante, pe fața superioară a ciupercii unei șine de pe firul exterior al curbei (șina din partea dreaptă în sensul de deplasare a convoiului) a fost identificată o urmă de rulare anormală a unei roți din partea dreaptă a sensului de deplasare al convoiului de manevră. Această urmă începe aproximativ din axul suprafeței de rulare a ciupercii șinei, se continuă înspre umărul inactiv al acesteia, pe fața laterală inactivă a ciupercii șinei, pe elementele metalice ale sistemului de prindere tip K de fixare a șinelor de traverse, pe capetele tirfoanelor și pe traverse, până la oprirea convoiului de manevră fiind constatate urme de lovire sau de distrugere a traverselor de lemn speciale pentru poduri. În zona punctului de început a acestei urme, pe flancul activ al ciupercii șinei, nu exista urmă care să indice cățărarea buzei roții pe fața superioară ciupercii șinei.

*foto nr. 9 - urmă de rulare a buzei bandajului roții din partea dreaptă, pe ciuperca șinei de pe firul exterior al curbei*

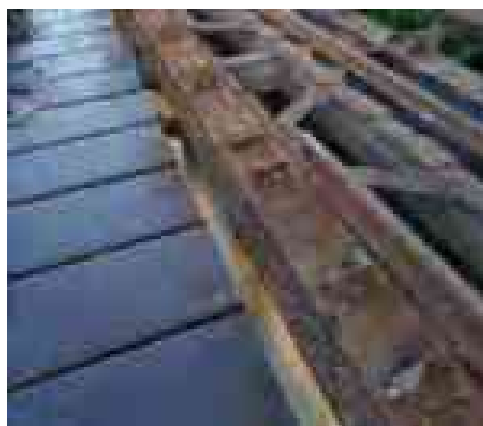
Totodată, unele dintre cornierele ureche (elemente metalice montate pe fețele tălpilor superioare ale grinzilor metalice de care se fixează traversele prin intermediul șuruburilor orizontale) erau lovite și îndoite.

*foto nr.10 – corniere ureche îndoite*

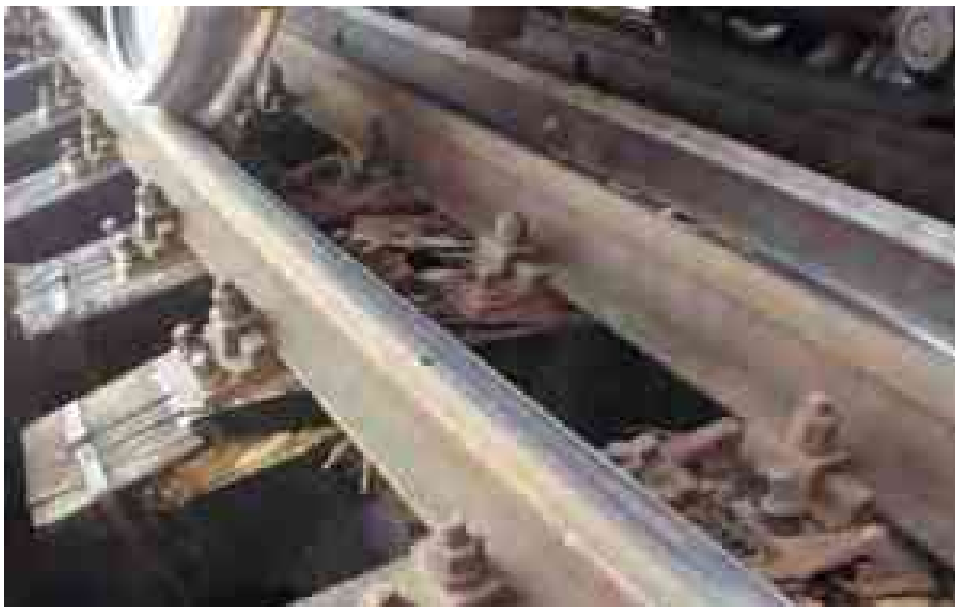
La traversele ale căror capete au fost rupte, s-a constatat că, atât tirfoanele care au rolul de a fixa plăcile metalice de traverse, cât și cleștii tip K, care fixează talpa șinei de plăcile metalice, erau strânse.

*foto nr. 11 - capete de traverse de lemn speciale pentru poduri rupte, dar cu prinderi active*

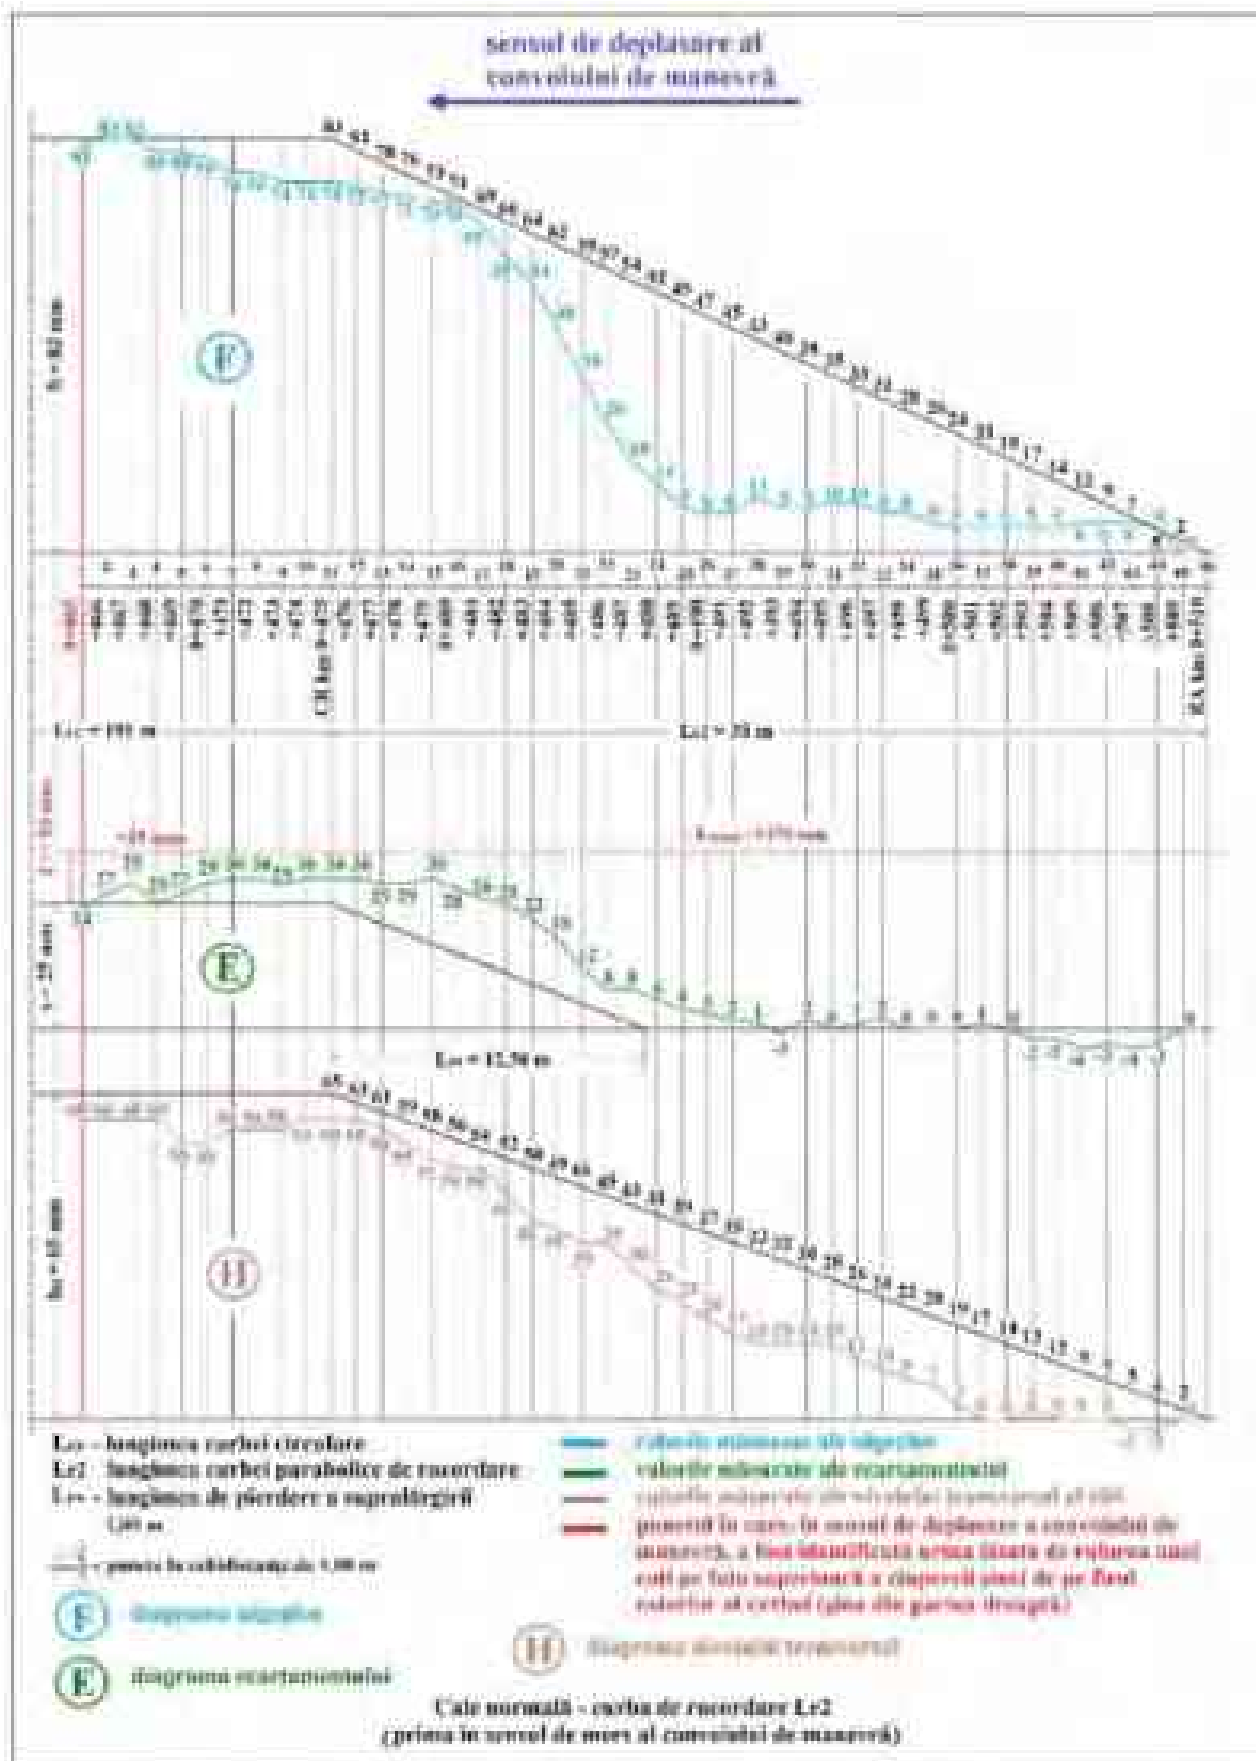
Valorile măsurate ale ecartamentului căii pun în evidență faptul, că pe lungimea de racordare a supralărgirii  $L_{r2}=12,50$  m, în unele puncte sunt diferențe mari (15 mm) între valorile teoretice și valorile măsurate ale ecartamentului. Între puncte consecutive marcate la echidistanțe de 1,00 m valoarea racordării ecartamentului căii depășește de 2-3 ori valoarea admisă (2 mm/m).

desen nr. 5 - diagramele valorilor elementelor geometrice măsurate ale curbei imediat după producerea deraierii

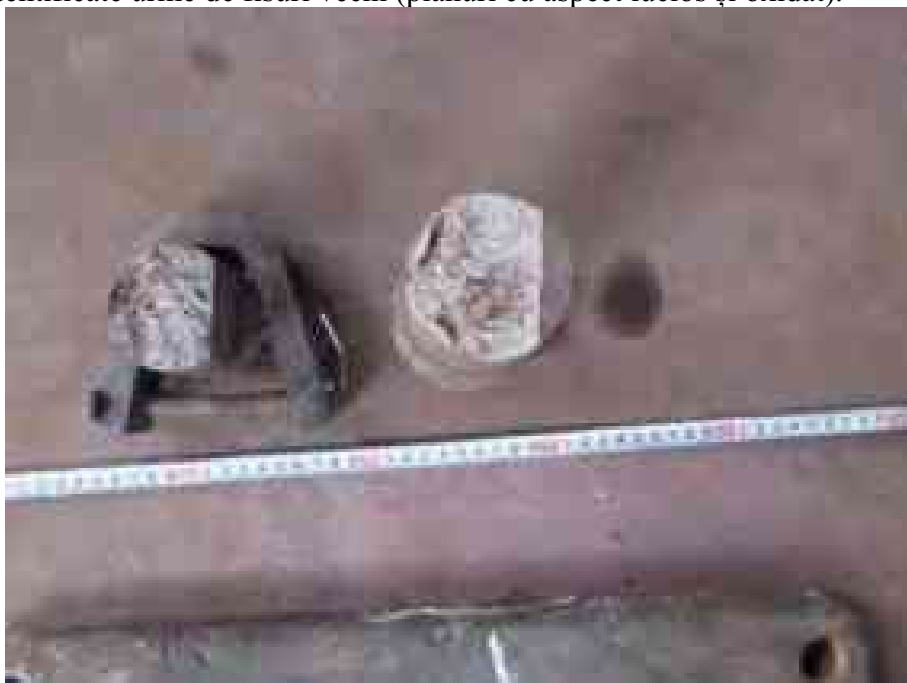
- pivotul crapodinei era rupt prin smulgere în zona porțiunii frezate pentru fixarea ansamblului agrafă - bulon - șplint. Ambele părți, în secțiunea de rupere aveau un aspect specific de rupere bruscă, fragilă (rugoasă) pe întreaga suprafață, nefiind identificate urme de fisuri vechi (planuri cu aspect lucios și oxidat).

*foto nr. 13 – pivotul crapodinei rupt de la boghiul aferent roților 5-8*

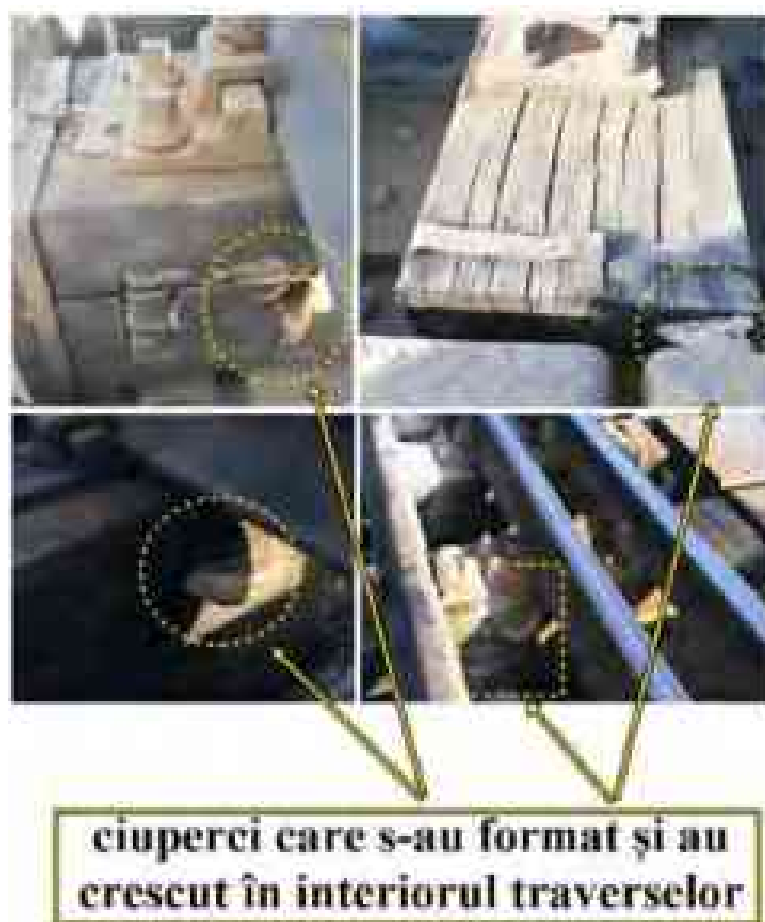
foto nr.14

Traverse la care procesul de putrezire în interior a lemnului din care erau confecționate era în stare avansată, traverse pe care se dezvoltau ciuperci și traverse cu crăpături longitudinale au fost constatate și în urma verificării efectuate în luna octombrie 2019 de către investigatorul principal și șeful Districtului de Linii nr.4 Dornești.

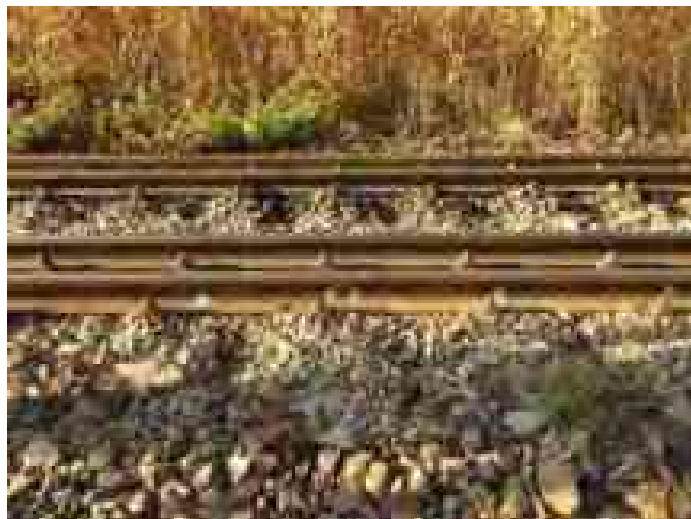
*foto nr.18*

- pe distanța parcursă suprastructura căii încălecată era alcătuită din șine tip 49 montate pe traverse de beton armat tip T19A, cale cu joante;
- șeful Districtului nr.4 Dornești efectuase recensământul traverselor, traversele necorespunzătoare de înlocuit în urgența I și a II-a fiind marcate corespunzător pe inima șinei șinelor din partea dreaptă (în sensul kilometrării căii) (foto nr.18);

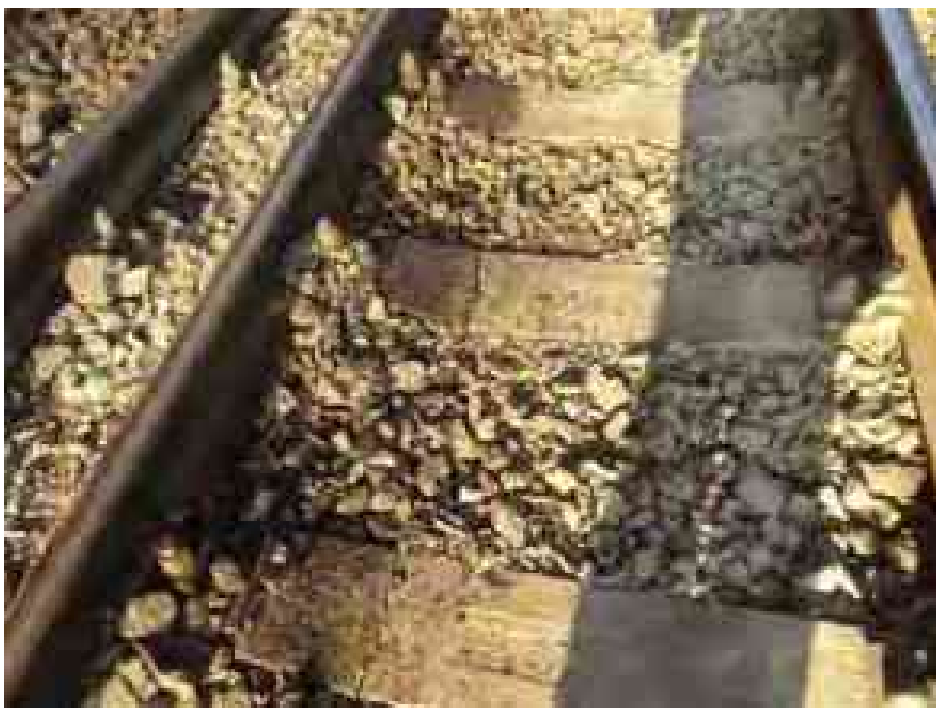
*foto nr.19*

- traverse de beton T19 A cu crăpături transversale în apropierea zonei blochetului (foto nr.19);

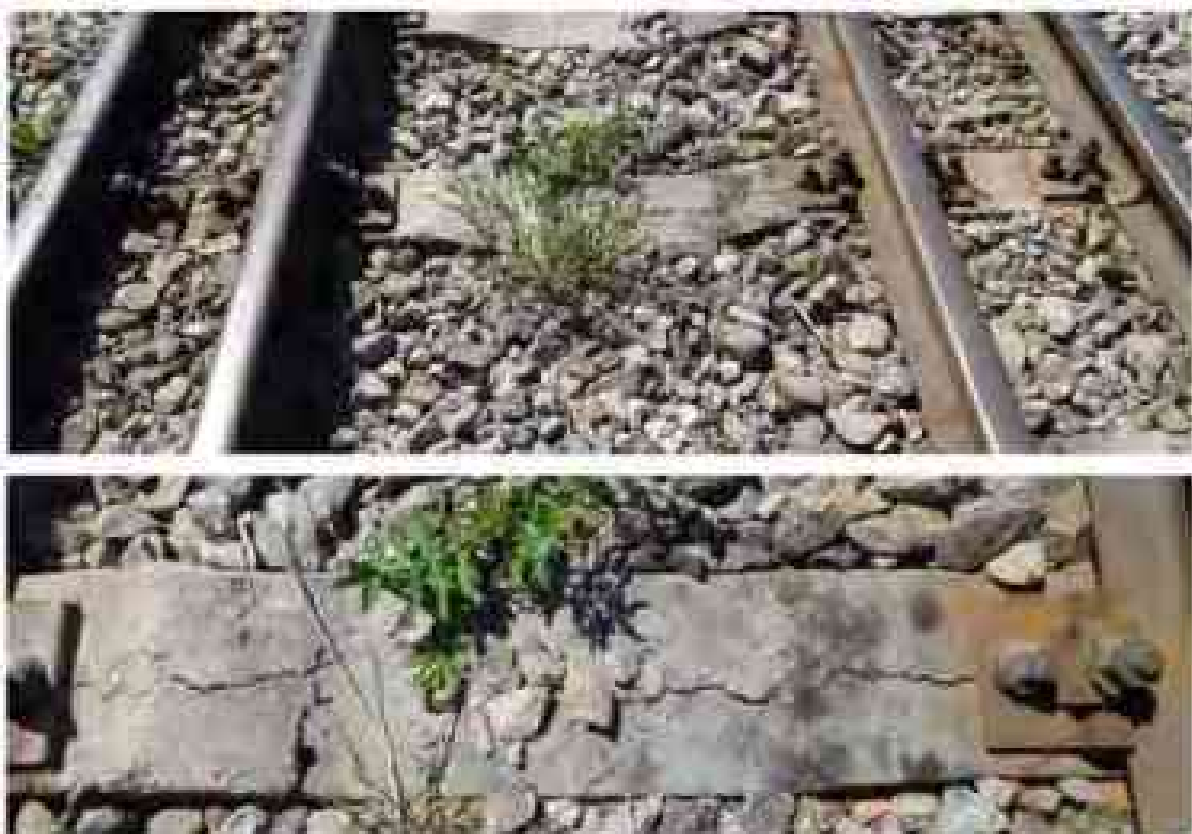
*foto nr. 20*

- traverse de beton T19 A din corpul panoului cu crăpături longitudinale (foto nr.20);

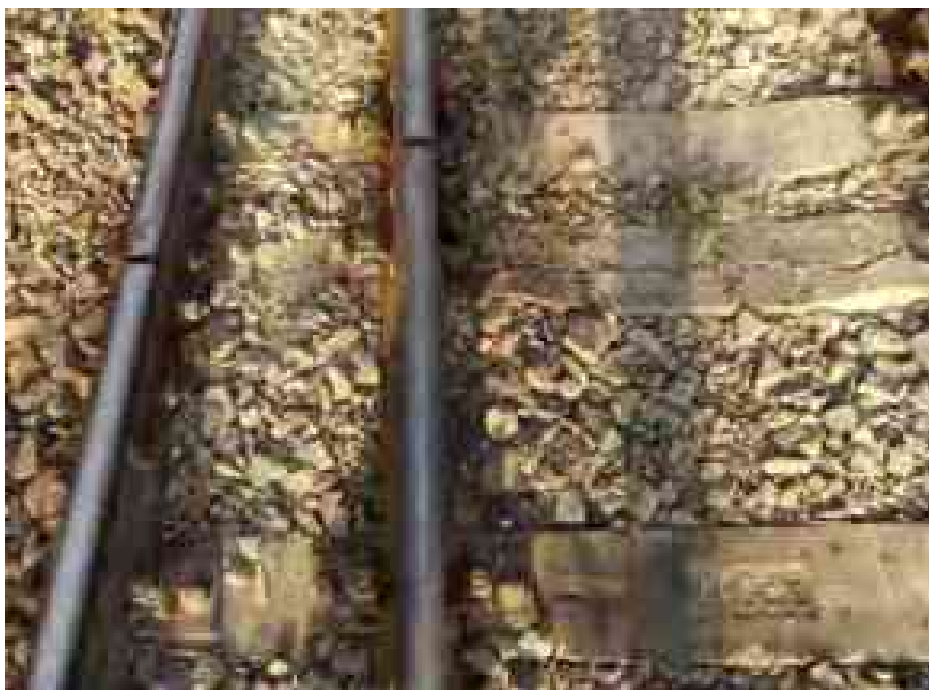
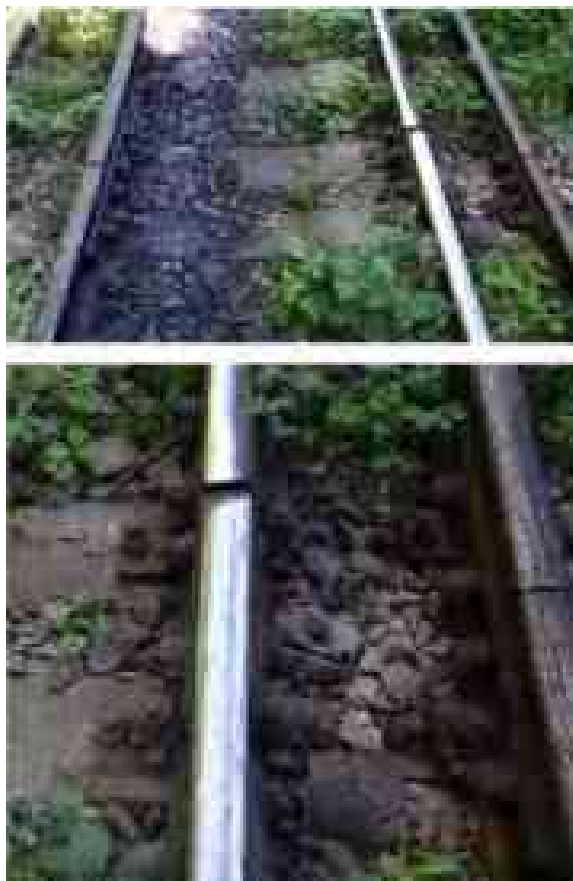
- joante alcătuite neinstrucțional (eșicher) fără traverse joantive. Datorită acestui fapt, în unele situații nu se pot monta plăcile metalice, sau dacă acestea se pot monta, atunci nu este posibilă fixarea tălpilor șinelor prin intermediul cleștilor tip K, datorită poziției șuruburilor orizontale care fixează eclisele joantei. Toate acestea au drept consecință distrugerea traverselor de la joante (foto nr.21, 22);

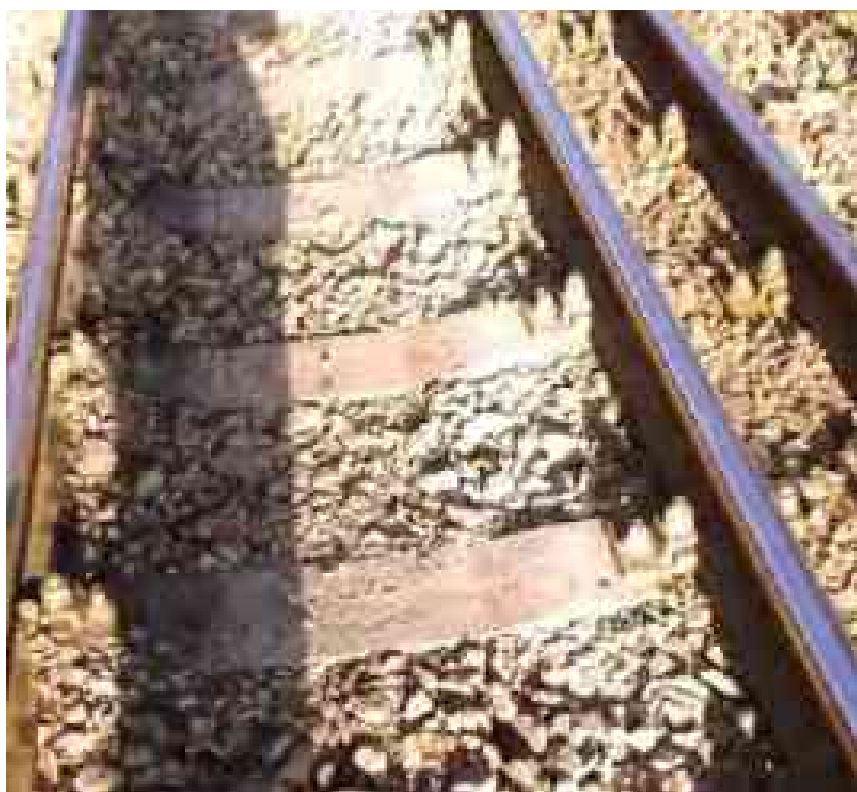
*foto nr. 23*

- traverse consecutive cu fisuri sau crăpături (foto nr.23).
