AGENȚIA DE INVESTIGARE FERROVIARĂ ROMÂNĂ - AGIFER

RAPORT

**privind investigația accidentului feroviar produs la data
de 26.05.2019 în stația CFR MILOVA, secția de
circulație Simeria – Arad.**

Raport de investigare final
14.04.2020

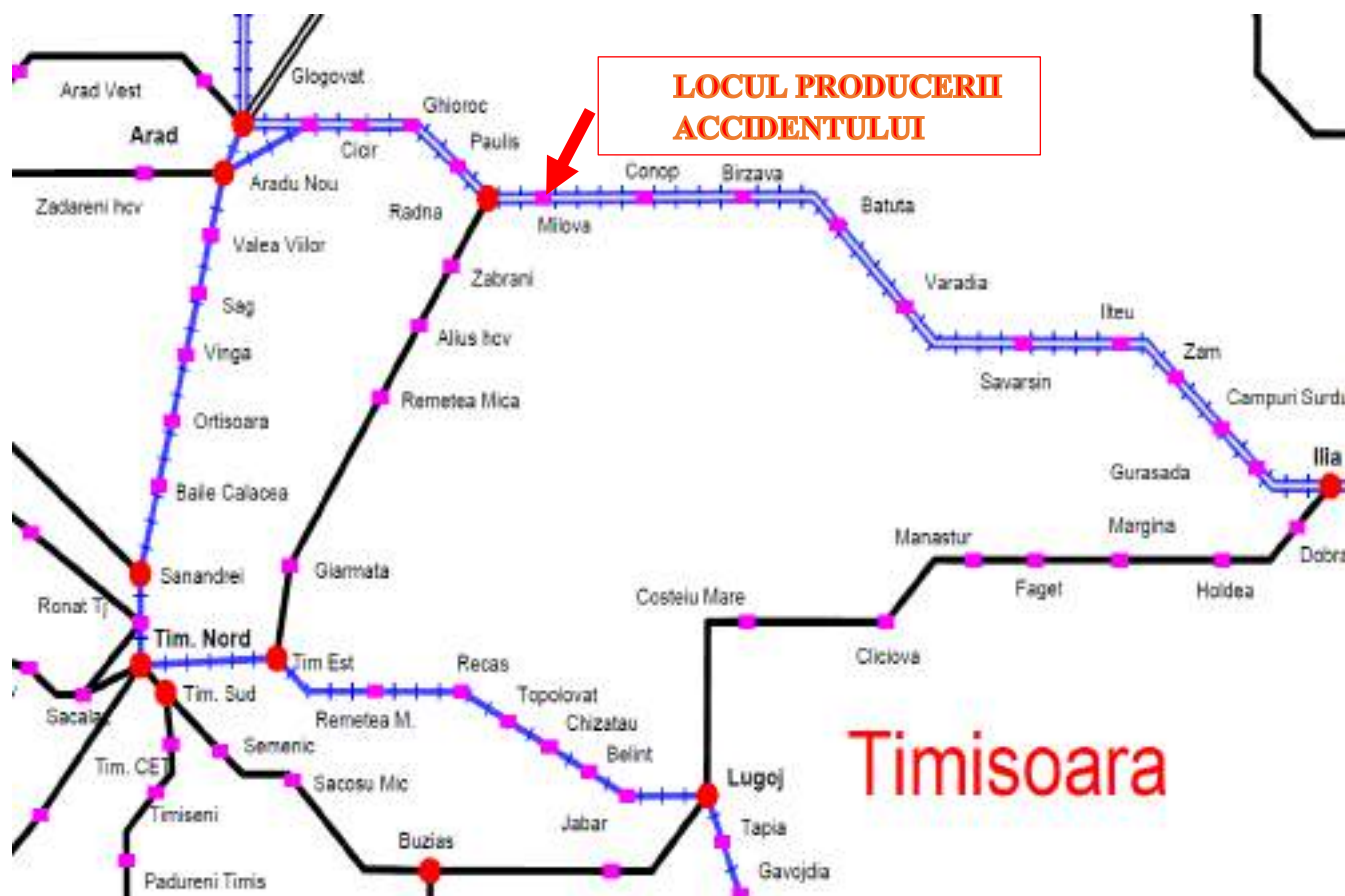
Fig. nr.1 Locul producerii accidentului

La data de 26.05.2019, în jurul orei 17:43 pe raza de activitate a Sucursalei Regionale de Căi Ferate Timișoara, secția de circulație Arad - Simeria (linie dublă electrificată), în stația CF Milova, locomotiva EC-117 a trenului de călători nr.2046 aparținând SNTFC „CFR Călători” SA- Depoul Arad a deraiat de ultima osie în raport cu sensul de mers, peste macazul nr.6, pe parcursul de primire cu acces la linia II, acoperit cu semnalul de intrare YF având indicația de chemare firul I al liniei curente Milova- Radna (**Fig. nr.1-Locul producerii accidentului**).

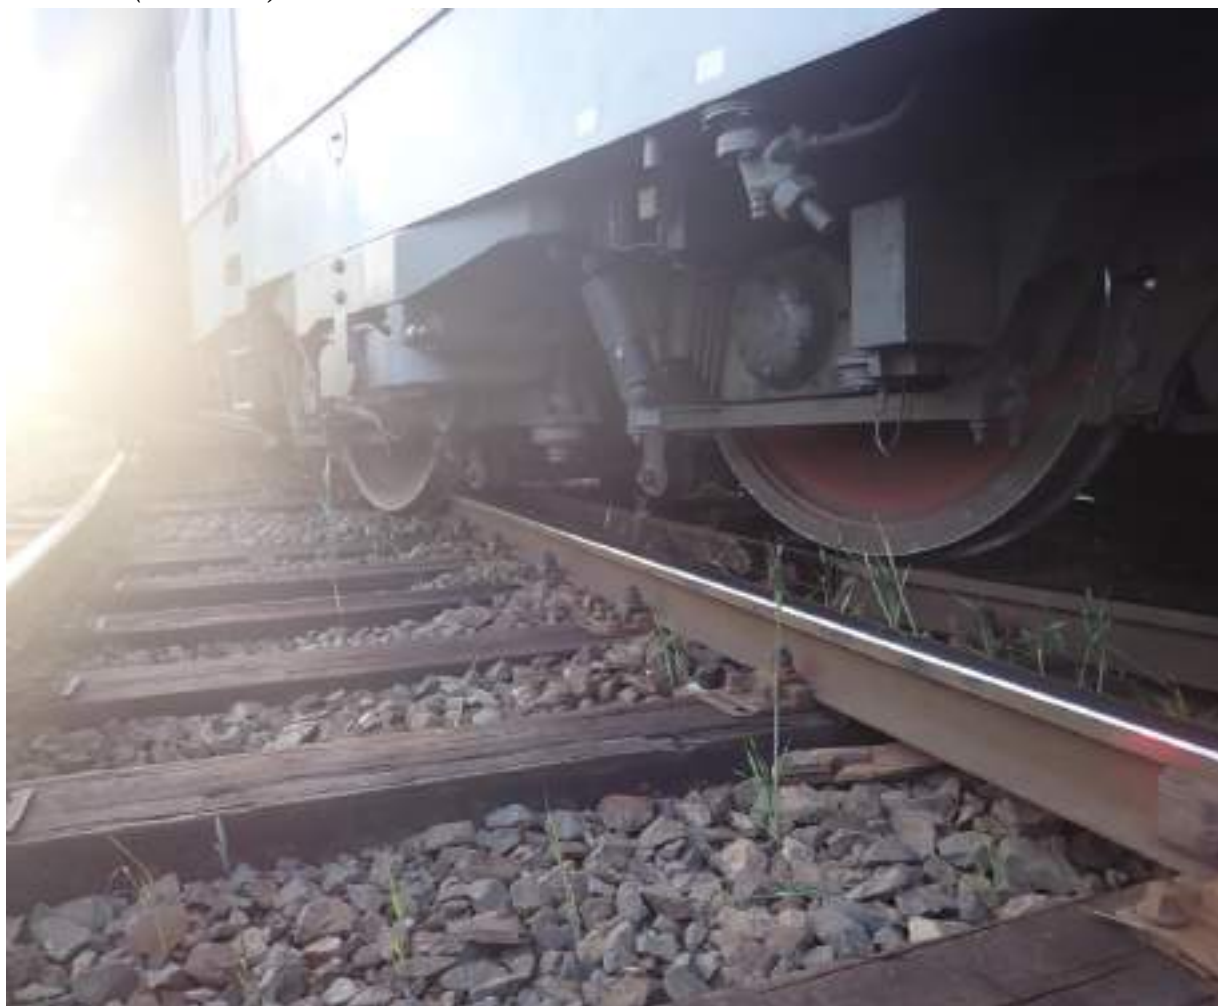
Foto nr.2

La data de 26.05.2019, în jurul orei 17:43 pe raza de activitate a Sucursalei Regionale de Căi Ferate Timișoara, secția de circulație Arad - Simeria (linie dublă electrificată), în stația CF Milova, locomotiva EC-117 a trenului de călători nr.2046 aparținând SNTFC „CFR Călători” SA- Depoul Arad a deraiat de ultima osie în raport cu sensul de mers, peste macazul nr.6, pe parcursul de primire cu acces la linia II, acoperit cu semnalul de intrare YF cu indicația de chemare firul I al liniei curente Milova- Radna (*Foto nr.2*).

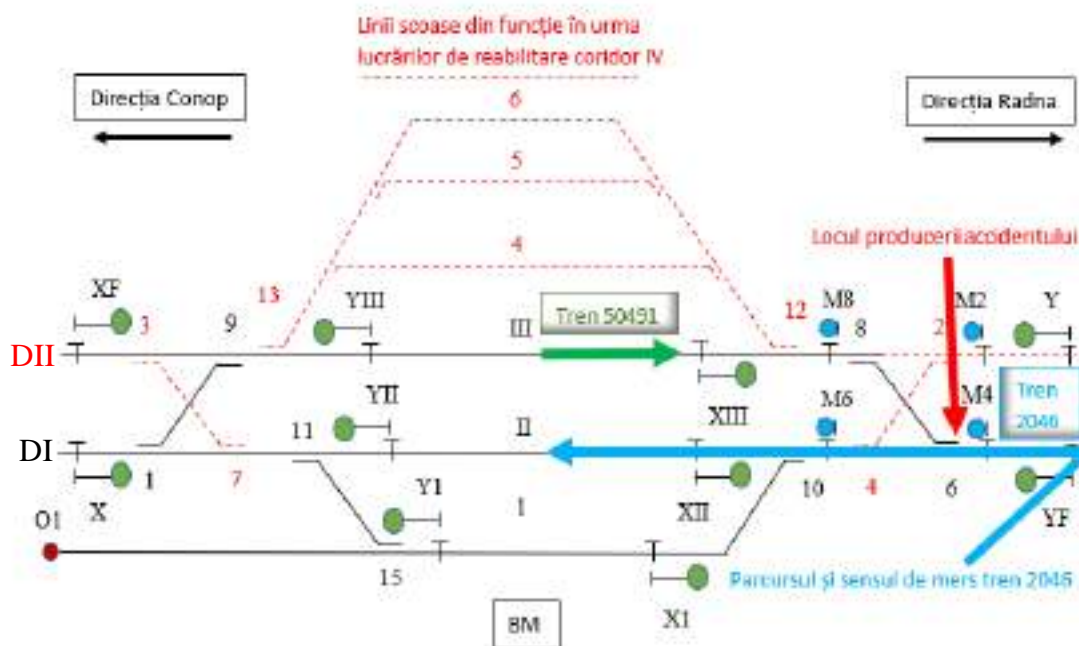
Fig. nr.2 – Locul producerii accidentului

După câteva minute mecanicului trenului 2046 a comunicat prin stația RER impiegatului de mișcare din stația Milova că a oprit la semnalul de intrare YF. Pentru primirea trenului în stație la linia II, IDM a acționat butonul semnalului de chemare, mecanicul comunicând prin stația RER că a depășit semnalul de intrare YF. După depășirea semnalului de intrare YF când trenul se afla pe secțiunea izolată 024 (secțiune cuprinsă între semnalul de intrare YF și primul macaz), secțiunea izolată nr.6 s-a eliberat, fapt ce a permis impiegatului de mișcare să acționeze butonul de manevrare al macazului nr.6 și să-l manevreze de pe poziția (+) pe poziția (-). În acel moment IDM de serviciu din stația Milova a crezut că trenul a depășit secțiunea izolată de macaz nr.6, deoarece aceasta era liberă pe aparatul de comandă, cu toate că secțiunea izolată 024 era ocupată pe aparatul de comandă, și a manevrat macazul nr.6 de pe poziția (+) pe poziția (-), trenul aflându-se peste macazul nr.6, primul boghiu de la locomotiva EC117 reușind să treacă de macaz, boghiul nr.2 deraind de osia nr.4.

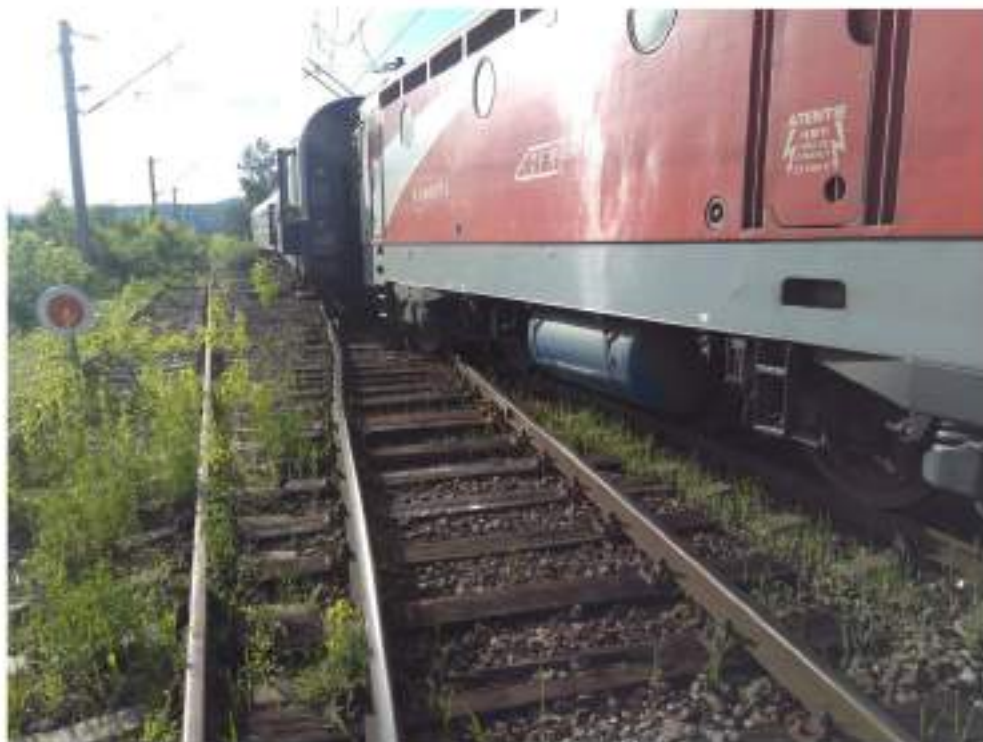
Deraierea s-a produs la km 587+434 (la 30 cm de joanta călcâi ac drept spre vârful macazului), osia deraiată (osia nr.4 în sensul de mers) a locomotivei a circulat în această stare pe linia II directă, pe o distanță de 27 m. Cele două vagoane remorcate au fost angajate pe direcția „abatere” a schimbătorului de cale nr.6 cu acces spre schimbătorul de cale nr.8 (diagonala 6/8) linia III..

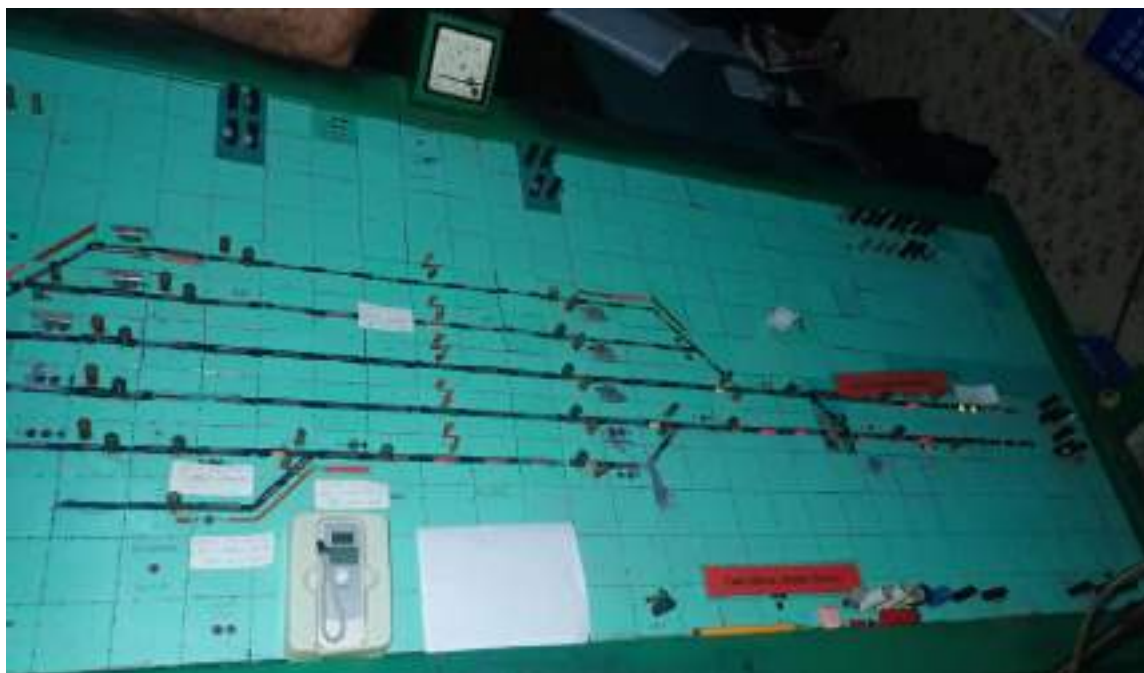
Instalația CED din stația Milova este instalație de tip CR2 domino cu pupitru de comandă și lumnoschemă combinate (Fig.5)

Instalațiile CED CR2 sunt instalații de centralizare electrodinamică cu comanda individuală a macazurilor. Parcursurile de circulație și manevră se execută pe baza indicațiilor semnalelor luminoase de circulație și manevră. Manevrarea macazurilor și comanda parcursurilor de circulație și manevră se execută de către IDM de la pupitrul de comandă. Pe pupitrul de comandă se afișează prin indicații luminoase poziția macazurilor, starea de ocupat a liniilor și macazurilor, poziția de liber sau de oprire a semnalelor și indicații referitoare la executarea parcursurilor comandate.
