## **RAPORT DE INVESTIGARE**

privind accidentul feroviar produs la data de 27.10.2019 pe raza de activitate a Sucursalei Regionale CF Craiova, secția de circulație Filiași - Craiova, linie dublă electrificată, pe linia nr.5 din stația CFR Ișalnița prin producerea unui incendiu la locomotiva electrică EA 010 aflată în remorcarea trenului de marfă nr.50402

*Raport Ediție Finală  
20 octombrie 2020*

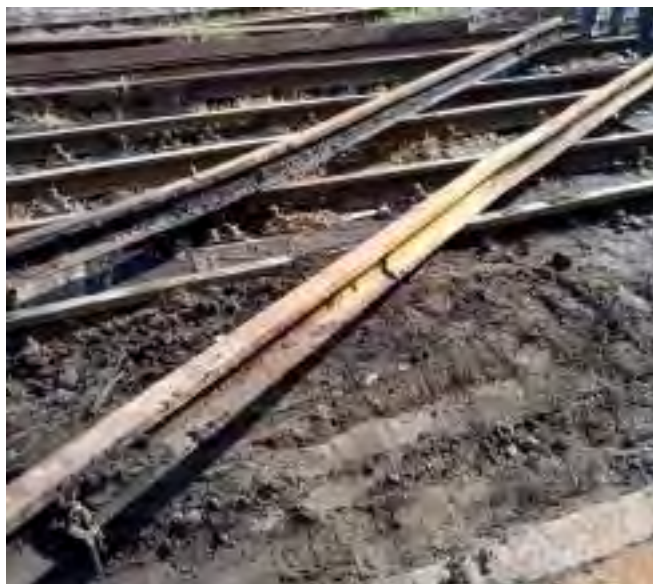
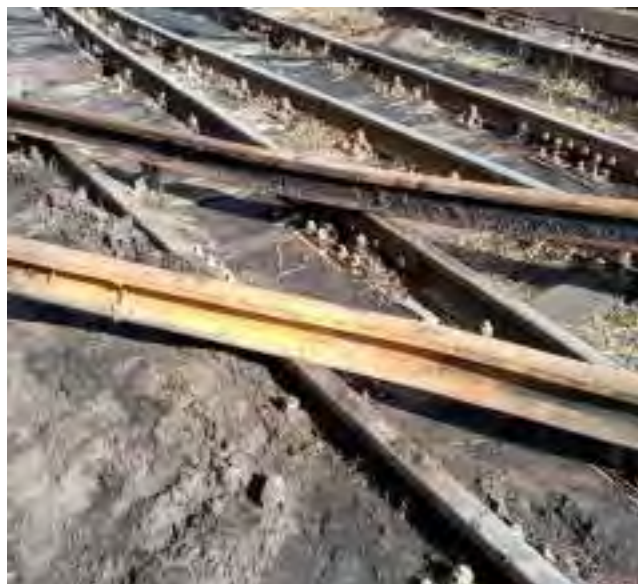
- 20 metri de șină tip 49 de la km 261+875 la 261+885 afectată termic – necesită înlocuire (Foto nr.1 și 2)
- prinderea șinelor pe o distanță de 10 traverse de beton tip T13 constând în 40 tirfoane tip B5, 40 dibluri, 40 buloane verticale, 20 plăcuțe polietilenă și plăcuțe cauciuc afectate termic – necesită înlocuire

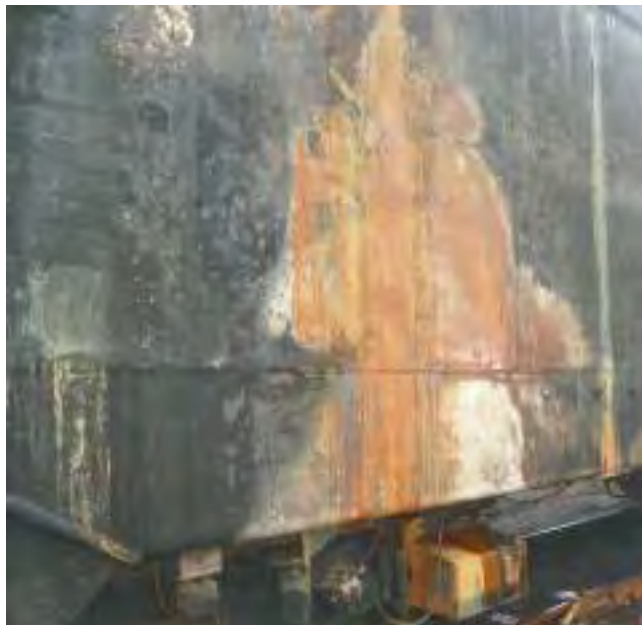
Foto nr.3

- vopseaua cutiei locomotivei era afectată termic pe ambele părți laterale în dreptul osiei nr.4 (Foto nr.3);
- rezervoarele auxiliare de aer dintre boghiuri, partea stângă sens mers aveau vopseaua afectată termic (Foto nr.4);

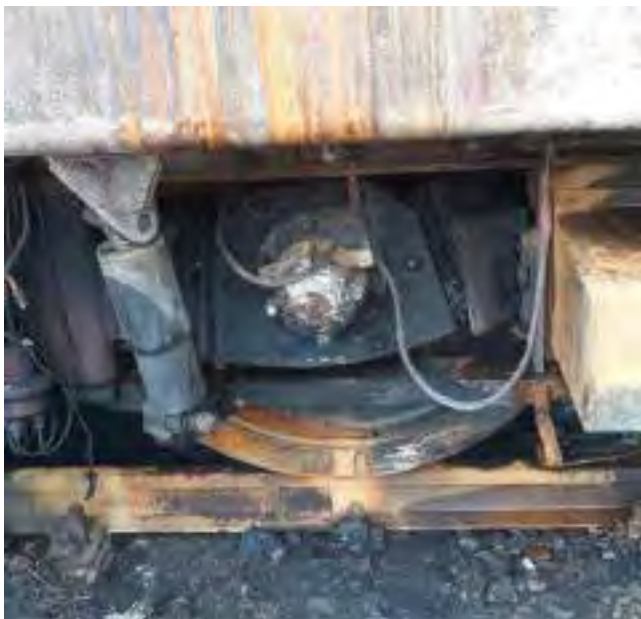
Foto nr.5

- cele 4 elemente metalastice ale suspensiei primare de la osia nr.4 erau afectate termic – deteriorate (Foto nr.5);
- osia nr.4 era afectată termic (Foto nr.5)’’;
- priza de 380 V era topită (Foto nr.6).

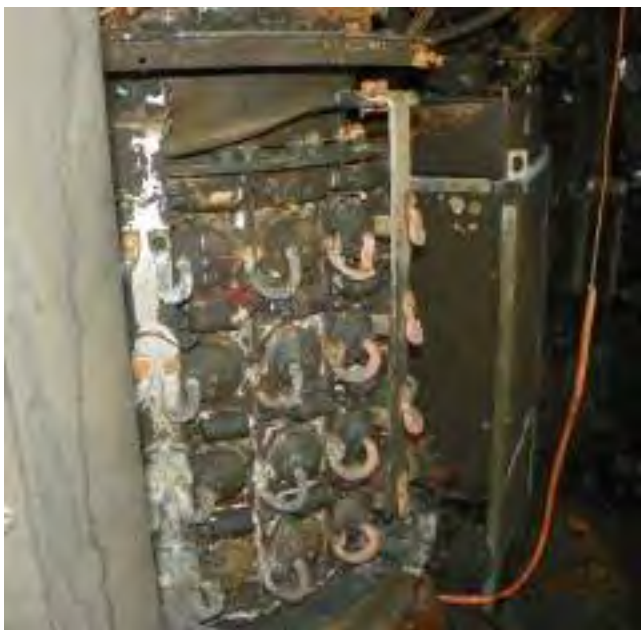
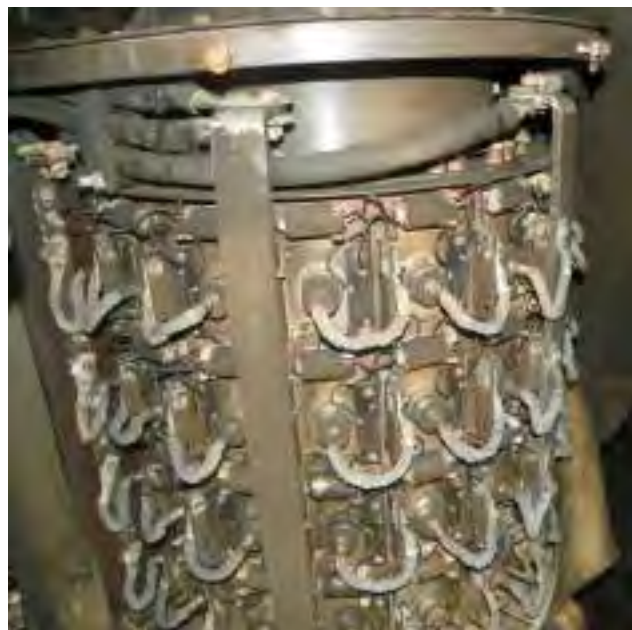
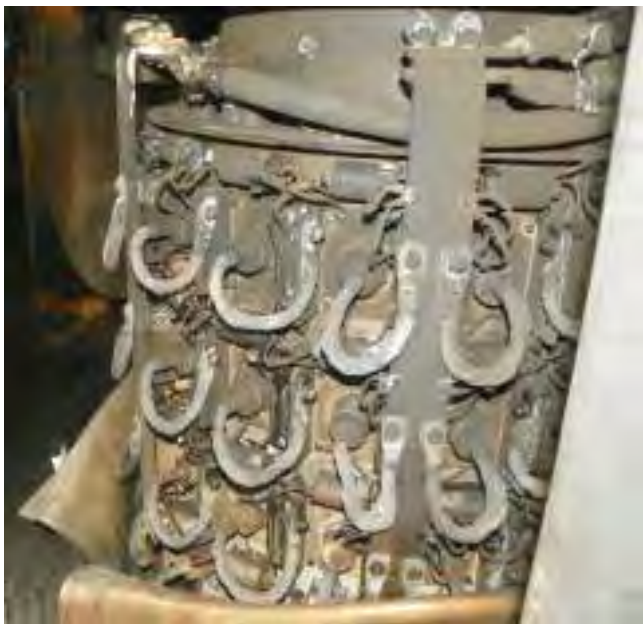
- ansamblu diodelor pentru redresare, de la blocurile motoarelor de tracțiune S2 – S6 erau afectate termic (Foto nr.7, 8 și 9);
- capacele de protecție a contactorilor de linie de la blocurile motoarelor de tracțiune S2 – S6 erau afectate termic (Foto nr.10);

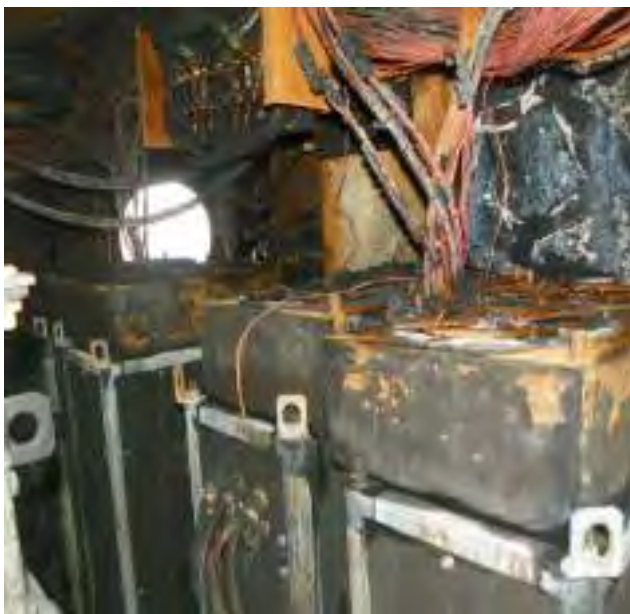
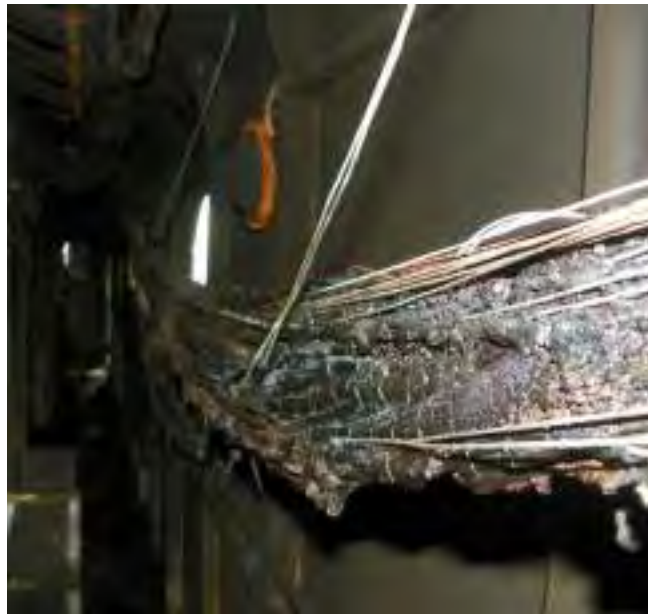
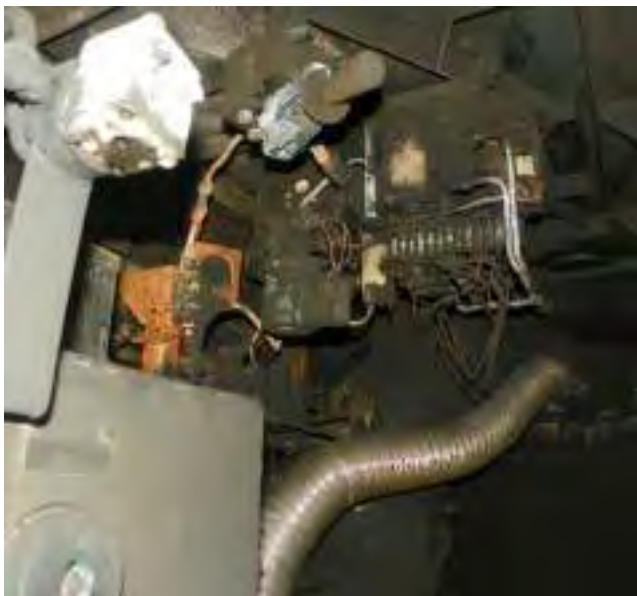
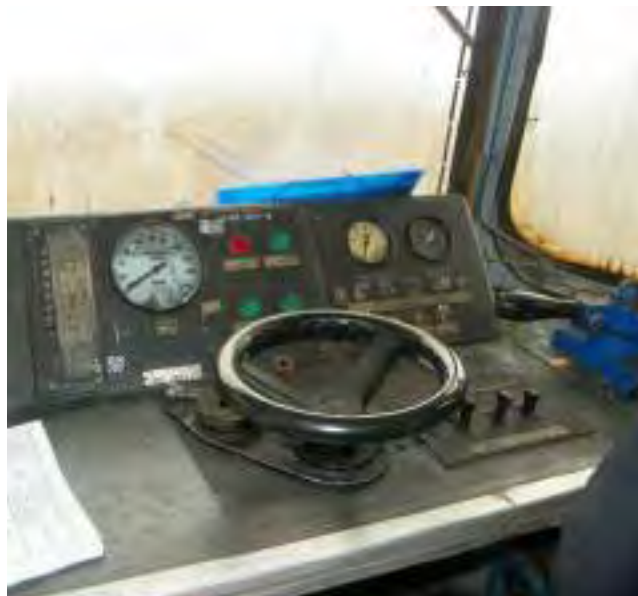
- blocurile convertoare servicii auxiliare erau afectate termic (Foto nr.11);
- cablajul de forță, cablajul serviciilor auxiliare și de comandă erau afectate termic (izolația arsă) în zona blocurilor motoarelor de tracțiune S2 – S6 (Foto nr.12);
- partea superioară în zona disjuncteurului era afectată termic (Foto nr.13);
- manșonul de cauciuc din circuitul uleiului de răcire transformator afectat termic – deteriorat/fisurat;
- aparatura din posturile de conducere afumată fără a fi afectată termic (Foto nr.14).

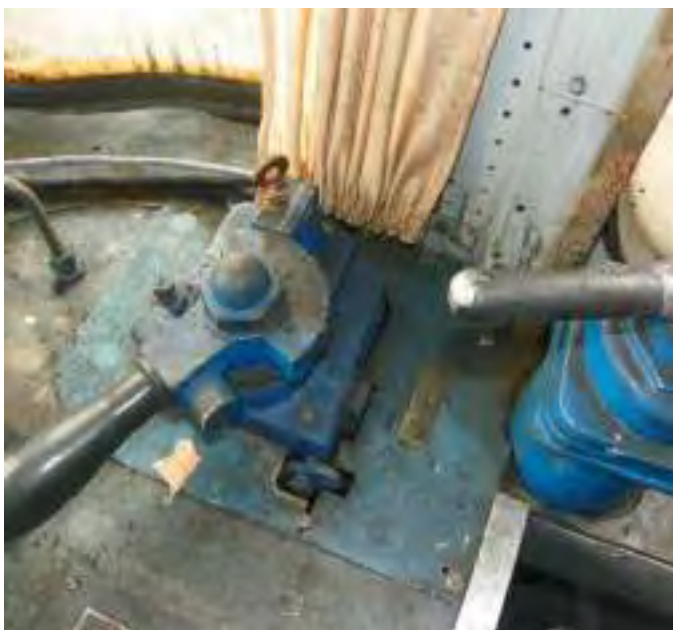
Foto nr.15

- frâna de mână a locomotivei era strânsă, mânerul robinetului mecanic al frânei automate KD2 în poziția III – neutră (Foto nr.15);
- inversorul de mers era pe poziția „înainte” iar controlerul era pe poziția „2” de tracțiune (Foto nr.16).

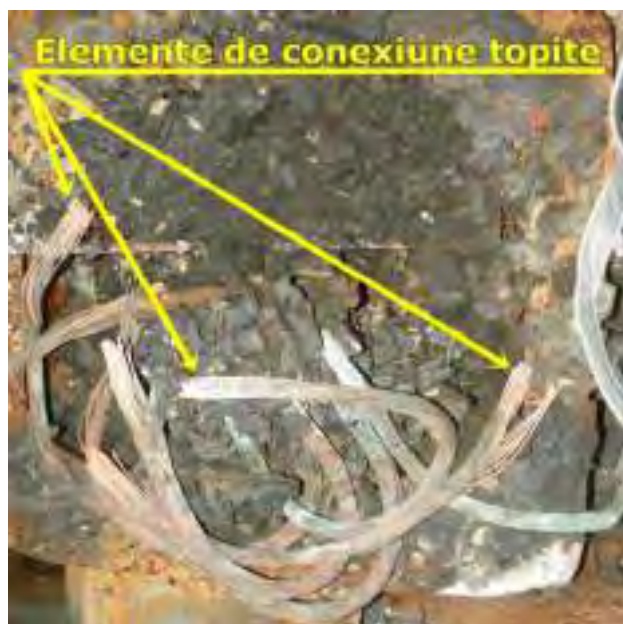
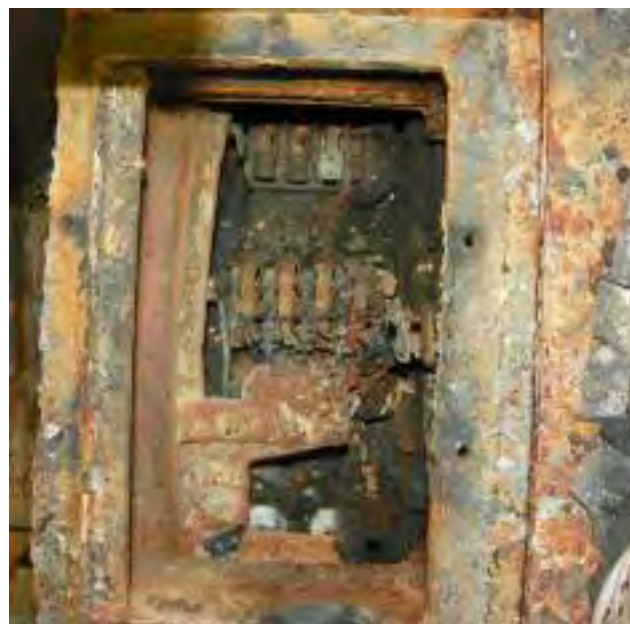
- MET nr.4 afectat termic, cablajul de forță cu elementele de conexiune topite și izolația arsă (Foto nr.17);
- MET nr.4 la interior în zona colectorului prezenta urme de supraîncălzire termică (Foto nr.18);
- la MET nr.5 și 6 cablajul de forță avea izolația ușor afectată termic.

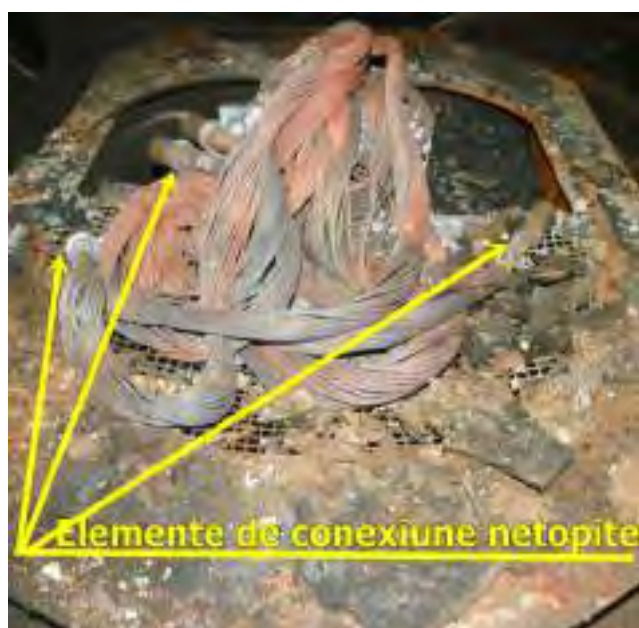
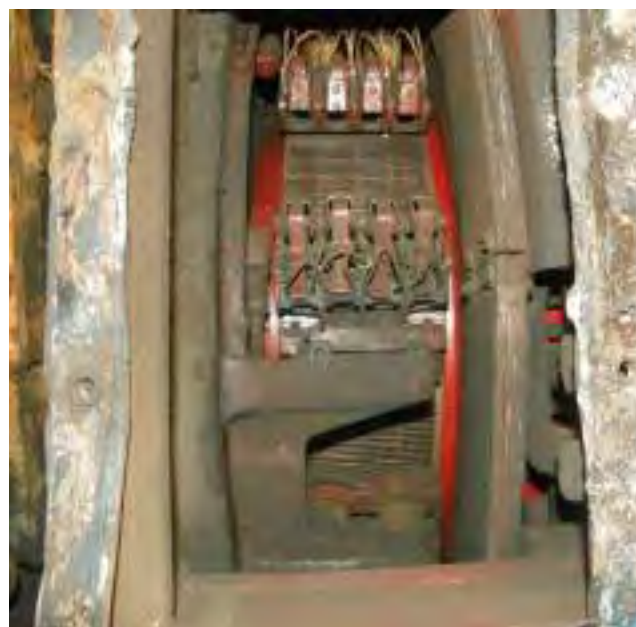
- MET nr.3 era afectat termic, cablajul de forță cu elementele de conexiune netopite și izolația arsă și urme de aluminiu topit (Foto nr.19);
- MET nr.3 la interior în zona colectorului nu prezenta urme de supraîncălzire termică (Foto nr.20);
- la MET nr.1 și 2 cablajul de forță nu avea izolația afectată termic.

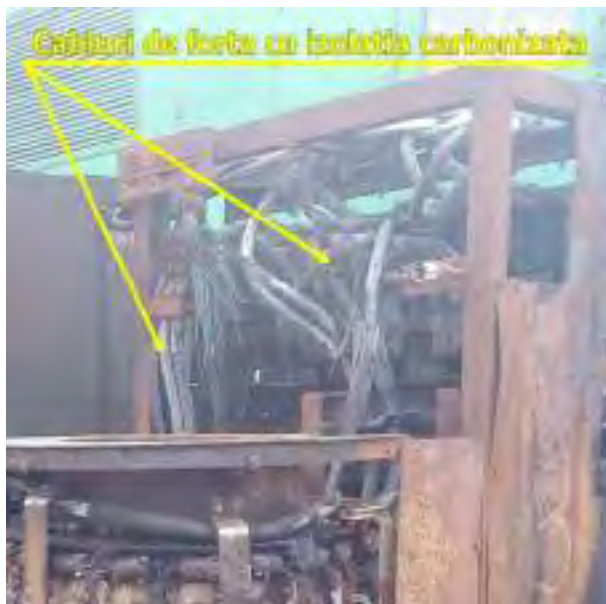
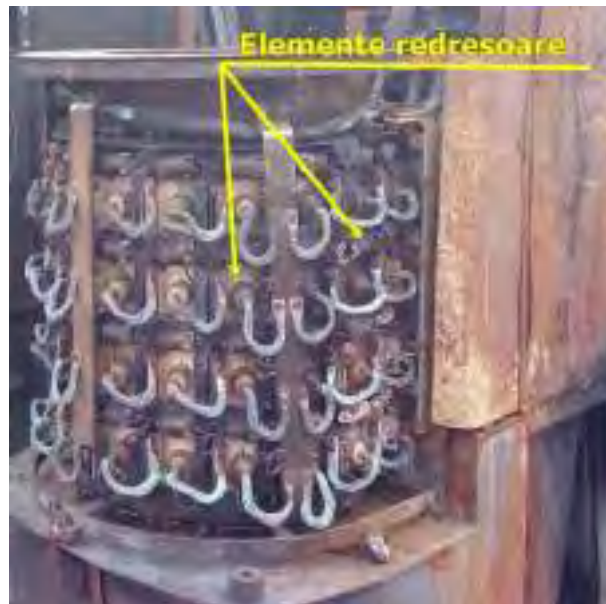
- era afectat termic;
- cablurile de forță aveau izolația carbonizată (Foto nr.21);
- cablajul de comandă și elementele de comandă erau afectate termic;
- paletele ventilatoarelor de răcire din material plastic ale blocului redresor și motorului de tracțiune, erau topite;
- blocul redresor cu radiatoarele diodelor erau parțial topite la interior și avea elementele redresoare deteriorate termic (Foto nr.22);
- contactorii electropneumatici de tracțiune și frânare prezentau contactele principale deschise, fără urme de conturare sau topire.

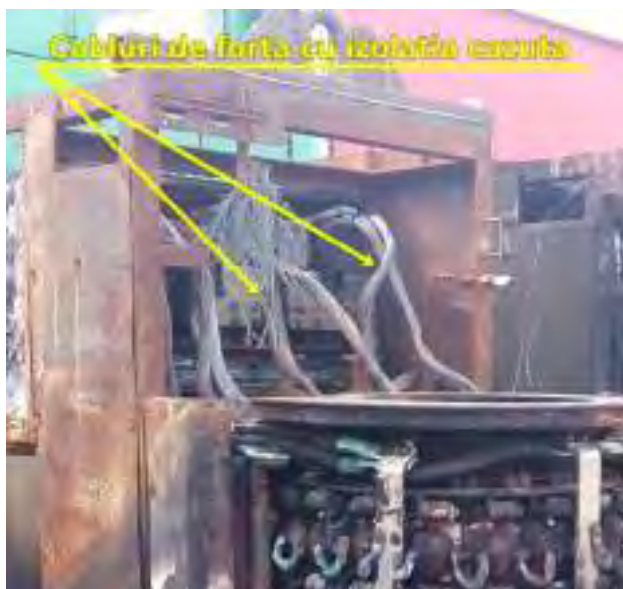
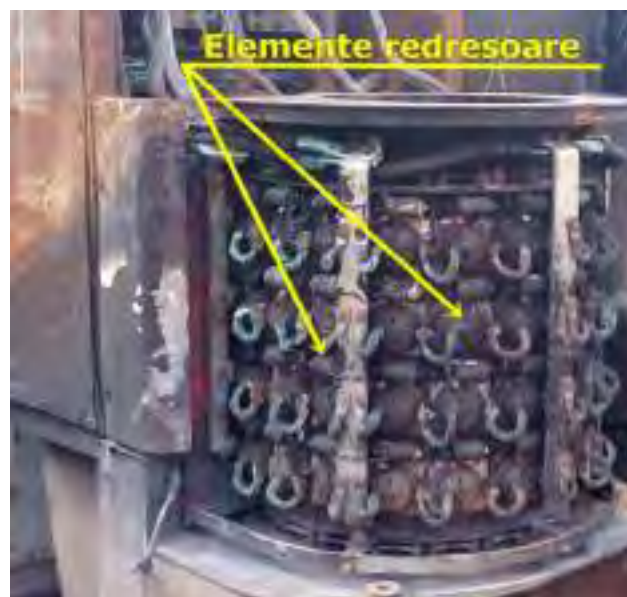
- era afectat termic;
- cablurile de forță erau supraîncălzite, cu izolația căzută pe celelalte elemente din bloc și în motorul de tracțiune (Foto nr.23);
- cablajul de comandă și elementele de comandă erau deteriorate termic;

- motoarele și paletele ventilatoarelor de răcire bloc redresor și motor tracțiune, din metal, erau afumate;
- blocul redresor cu elementele redresoare era deteriorat termic (Foto nr.24);
- contactorii electropneumatici de tracțiune și frânare prezentau contactele principale deschise, fără urme de conturare sau topire.

În cazul în care rezistența electrică internă  $R_i$  a motorului electric de tracțiune nr.4 a fost mai mică (nu s-a măsurat datorită stării avansate de deteriorare a motorului în urma incendiului) față de rezistențele electrice interne ale celorlalte motoare electrice de tracțiune ale locomotivei și din analizarea formulei  $I_{sc} = U/R_i$  (tensiunea  $U$  de alimentare fiind constantă și aceeași pentru toate motoarele electrice de tracțiune) se poate concluziona că pe acest motor electric de tracțiune curentul de scurtcircuit  $I_{sc}$  a avut intensitatea curentului cu valoare mai mare decât celelalte motoare electrice de tracțiune, fapt ce a condus la supraîncălzirea puternică și aprinderea izolației cablajului de forță de alimentare din blocul de aparate tracțiune S4.

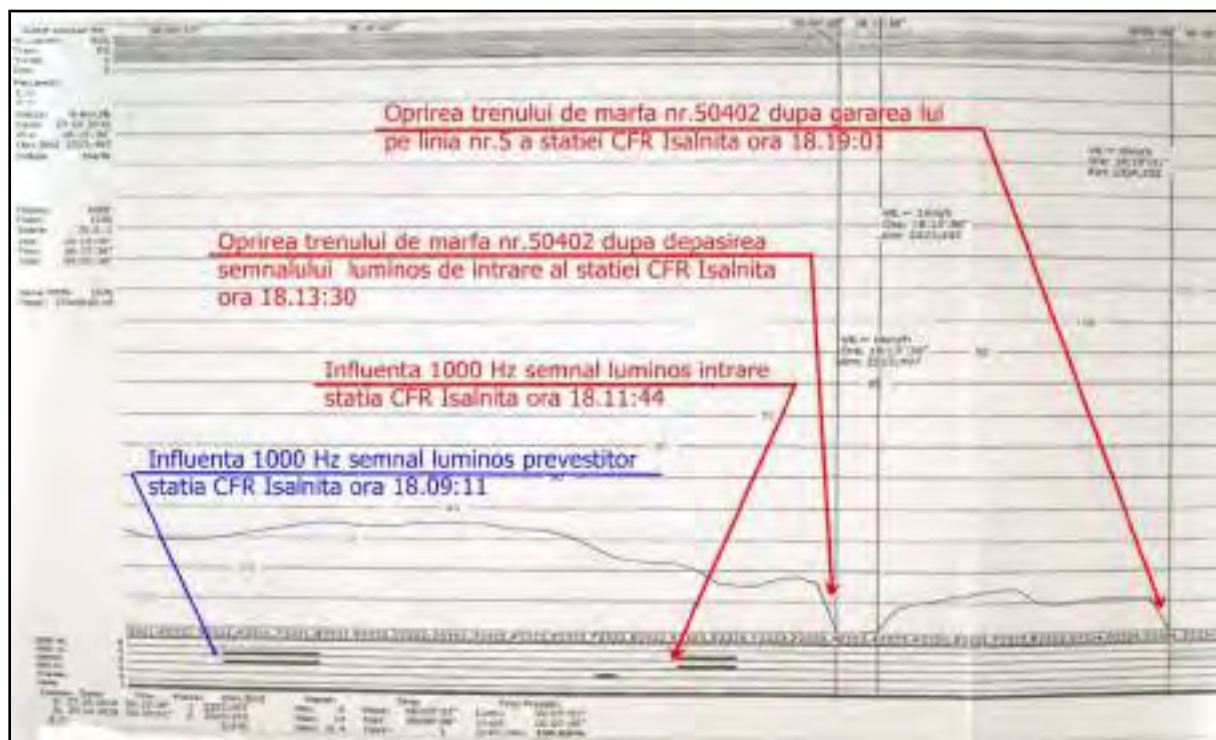
Fig.4 Diagrama IVMS – EA 010

- trenul a oprit în stația CFR Ișalnița la 442 metri după depășirea semnalului de intrare al stației pe linia nr.5 abătută la ora 18.13'.30";
- în intervalul orar 18.13'.58" - 18.19'.01" locomotiva a parcurs o distanță de circa 856 metri pe linia nr.5 abătută a stației CFR Ișalnița cu viteza de maxim 14 km/h fără schimbarea sensului de mers.

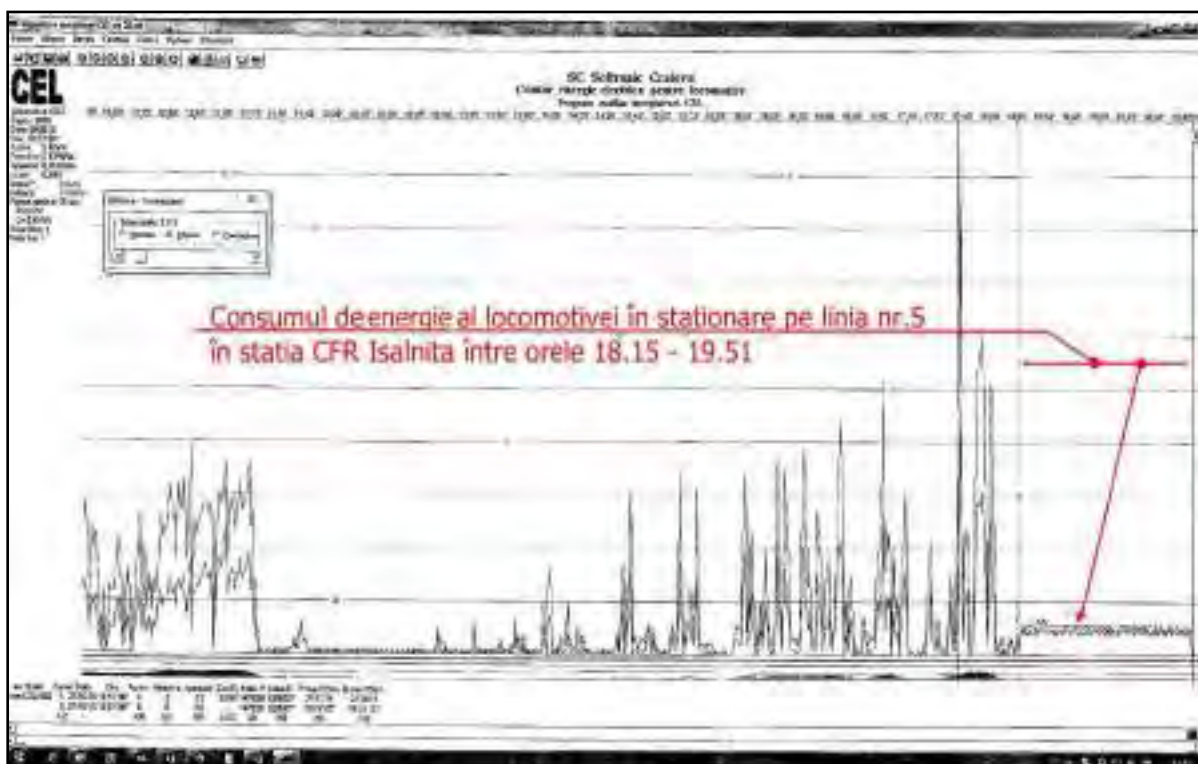
Fig.6 Diagramă înregistrare consum energie interval orar 18.15 - 19.51 – EA 010

- în intervalul orar 18.15 – 19.51 consumul energetic al locomotivei este unul corespunzător funcționării serviciilor auxiliare cât și a regimului de tracțiune la valori scăzute ale vitezei, respectiv, se înregistrează:
  - $P = 431 \text{ kWh}$
  - $Q = 350 \text{ kVARh}$
  - $P_{ac.max} = 284 \text{ KW}$
  - $Pr.max = 368 \text{ kVAR}$  (Fig.6)

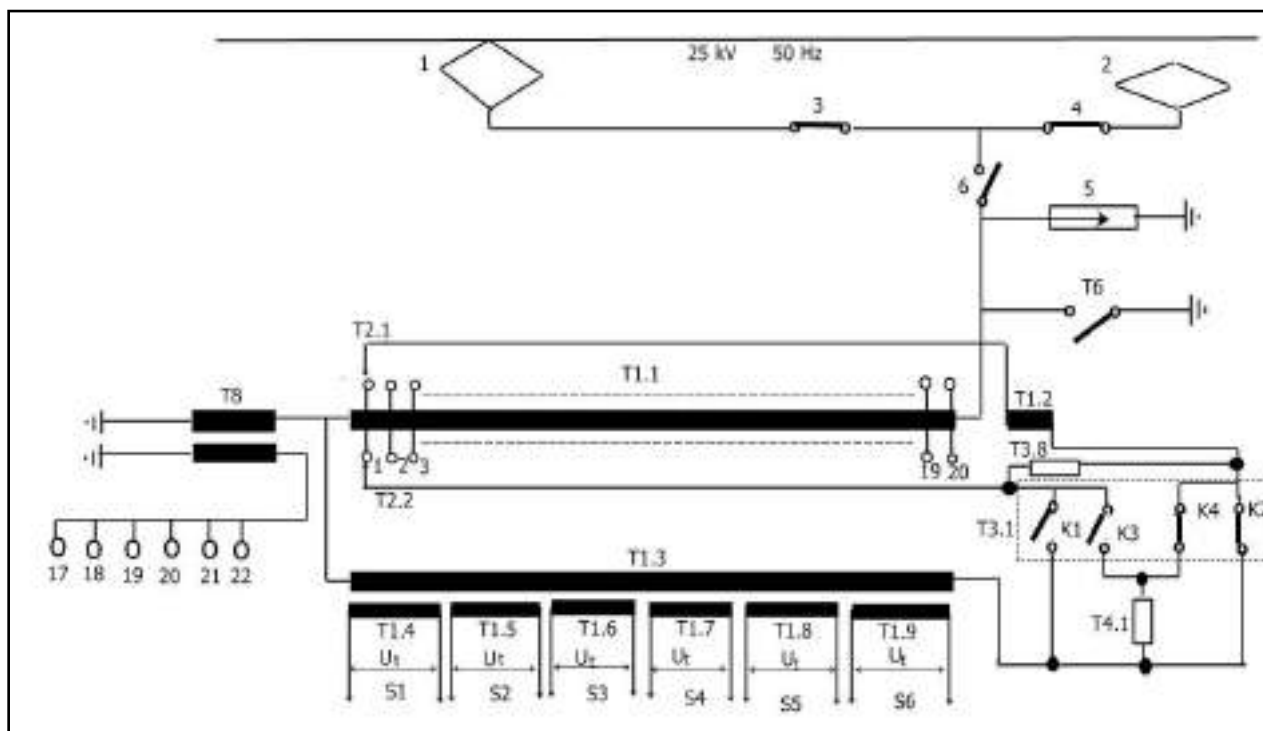
Fig.8 Schema circuitelor de înaltă tensiune pe a doua poziție a controlerului

- când controlerul locomotivei a fost trecut pe poziția 2 (poziție care a fost găsit de către comisia de investigare la momentul producerii incendiului) servomotorul graduatorului a comandat deschiderea contactului principal al contactorului cu camă K3, după care a comandat culegătorul de înaltă tensiune T2.1 pentru efectuarea contactului cu priza (treapta) 1 a autotransformatorului T1.1, contact care s-a efectuat fără curent (fără sarcină), deoarece contactorii cu came K2 și K4 au avut contactele principale deschise. S-a închis contactul principal al contactorului cu came K4 prin care înfășurarea primară a transformatorului de tracțiune T1.3 a primit curent de la priza 1 prin culegătorul de înaltă tensiune T2.1, înfășurarea suplimentară T1.2, contactorul cu came K4 și rezistența de trecere (comutație) T4.1. Graduatorul a comandat deschiderea contactorului cu came K1 și întreruperea contactului cu priza 1 de către culegătorul de înaltă tensiune T2.2 fără sarcină, apoi a comandat închiderea contactului principal al contactorului cu came K2 (din acest moment rezistența de trecere/comutație este ocolită) iar înfășurarea primară a transformatorului de tracțiune T1.3 a primit curent de la priza 1 a autotransformatorului T1.1 prin culegătorul de înaltă tensiune T2.1, înfășurarea suplimentară T1.2 și contactorul K2. În înfășurările secundare coborâtoare de tensiune ale transformatorului de tracțiune T1.4-T1.9, conform tabelului de tensiuni de ieșire ale transformatorului de tracțiune pe aceste înfășurări am avut o tensiune  $U_t = 47 + 24 = 71$  volți (24 Volți datorită introducerii înfășurării suplimentare T1.2 în circuitul de alimentare a înfășurării primare a transformatorului de tracțiune T1.3) pe fiecare înfășurare secundară (valoare tensiune în funcție de valoarea tensiunii din înfășurarea primară a transformatorului de tracțiune T1.3 alimentat cu curent prin treapta/priza 1 a autotransformatorului T1.1 prin culegătorul T2.1, înfășurarea suplimentară T1.2 și contactorul cu came K2 – Fig.8).

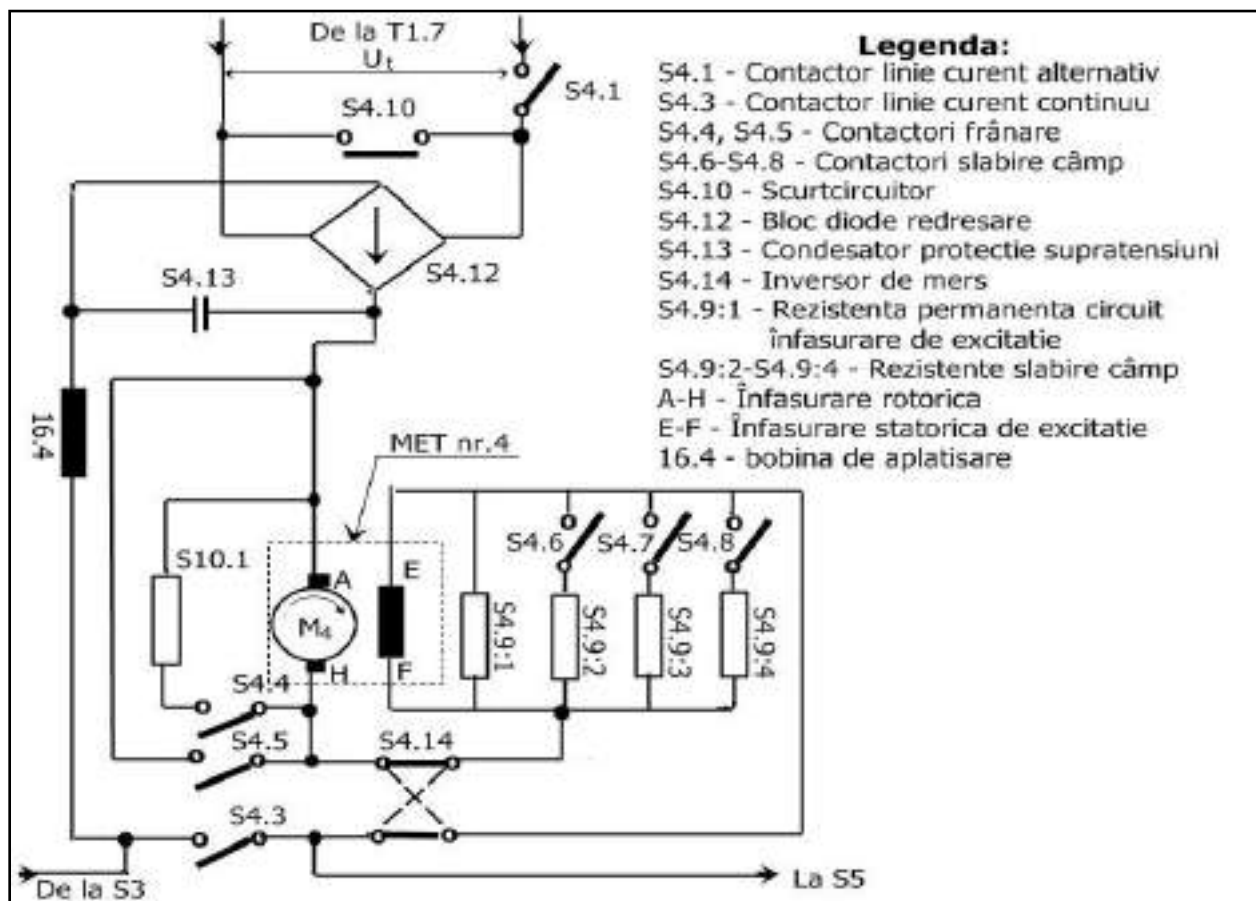
Fig.9 Schema circuitelor de forță de joasă tensiune de alimentare a MET nr.4

Înainte și la momentul producerii incendiului controlerul locomotivei a fost pe poziția 2 unde din cele menționate la subcapitolul 5.4.3., punctul h) *Constatări privind descrierea și funcționare echipamentului de înaltă tensiune a circuitului de forță la locomotiva electrică tip 060 EA de 5100 kW*, aliniatul 2, tensiunea de alimentare în curent alternativ de la înfășurarea secundară T1.7 a transformatorului de tracțiune pentru MET nr.4 a fost  $U_t = 71$  volți (toate motoarele de tracțiune – MET nr.1 – 6 au avut aceeași tensiune de alimentare) care după trecere prin blocul de redresare S4.12, tensiunea medie redresată de alimentare a motorului de tracțiune a devenit  $U_m = 0,9 U_t = 0,9 \times 71 = 63,9$  volți, curent continuu ondulat, curent care datorită înfășurării selfului de apalatisare 16.4.

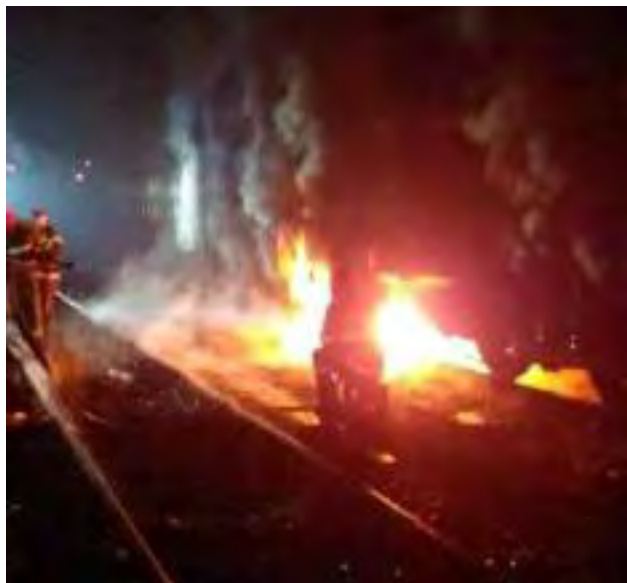
Foto nr.25

În timpul incendiului datorită afectării și deteriorării manșonului de cauciuc din circuitul de răcire al uleiului din cuva transformatorului, s-a produs scurgeri de ulei prin degajările efectuate în șasiul locomotivei, ulei care s-a acumulat între șinele de cale ferată și a ars în zona osiei nr.4 și a rezervoarelor de aer (Foto nr.25).

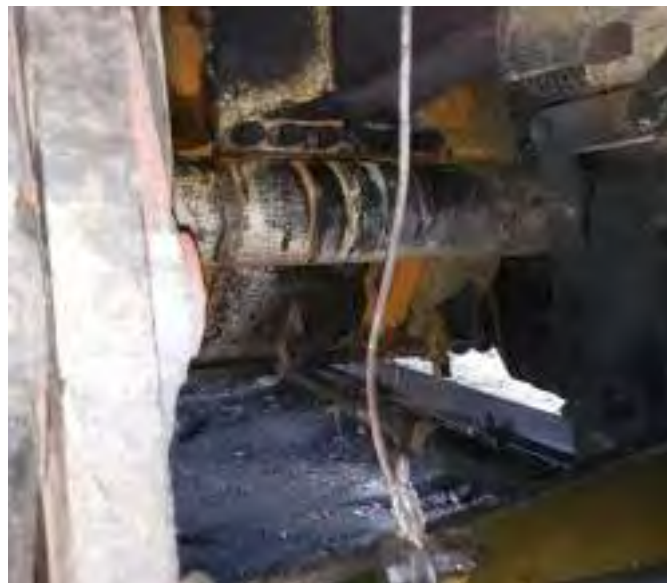
Foto nr.26

În zona de sub locomotivă, unde incendiul s-a extins ca urmare a scurgerii și aprinderii uleiului de răcire a transformatorului, au fost puternic afectate termic osia nr.4, motorul electric de tracțiune nr.4 (Foto nr.26), precum și firele căii ferate.
