## RAPORT DE INVESTIGARE

al accidentului feroviar produs la data de 19.01.2019,  
pe raza de activitate a Sucursalei Regionale de Căi Ferate Cluj,  
între stația CFR Jibou și halta de mișcare Mirșid, linie simplă neelectrificată,  
prin deraierea automotorului ADH nr.1420, din compunerea trenului de călători nr.4456

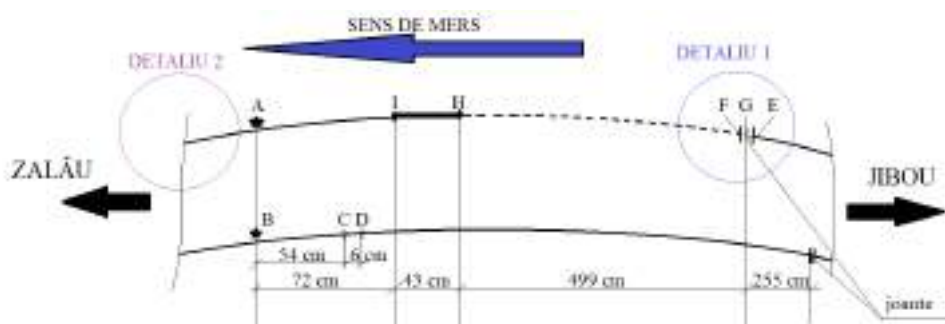
#### DETALIU 1

- A - urmă de cădere în exteriorul căii
- B - urmă de cădere în interiorul căii
- C, D - urme de coborâre pe partea activă a șinei, spre interiorul căii

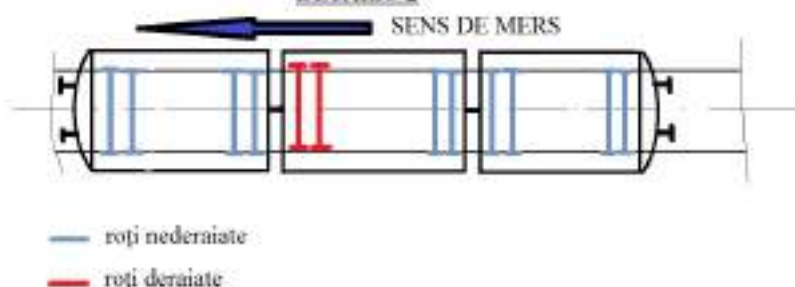
#### DETALIU 2

- G - mijlocul rostului de dilatație (joantă)
- E, F - urme de escaladare a buzei roților pe flancul activ al șinei
- H - urmă de coborâre de pe partea superioară a ciupercii șinei pe partea laterală inactivă a șinei
- H-I - distanța pe care roata din dreapta freacă pe partea inactivă a ciupercii șinei

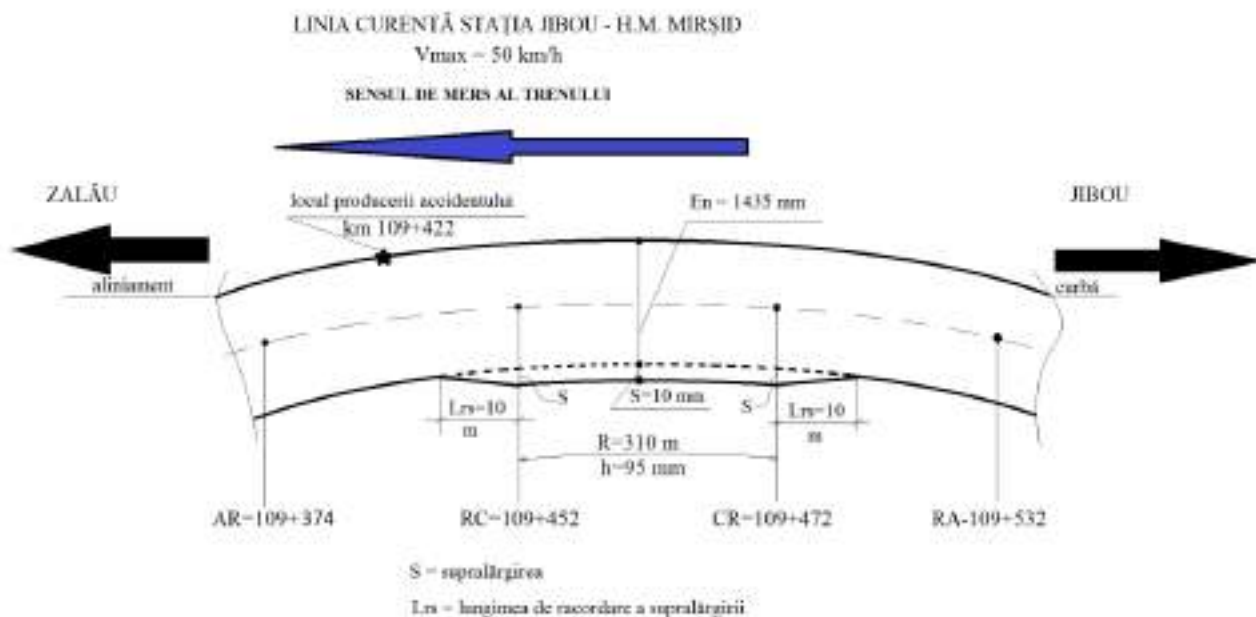
Elementele geometrice ale curbei pe care s-a produs deraierea

Deraierea s-a produs în cuprinsul zonei în care curba are supraînlățirea prescrisă variabilă (curba de racordare  $Lr_1$ , la km 109+422), prin escaladarea flancului activ al ciupercii șinei de pe firul exterior al curbei, de către roata din partea dreaptă (în sensul de mers) a primei osii, a celui de-al treilea boghiu al automotorului.

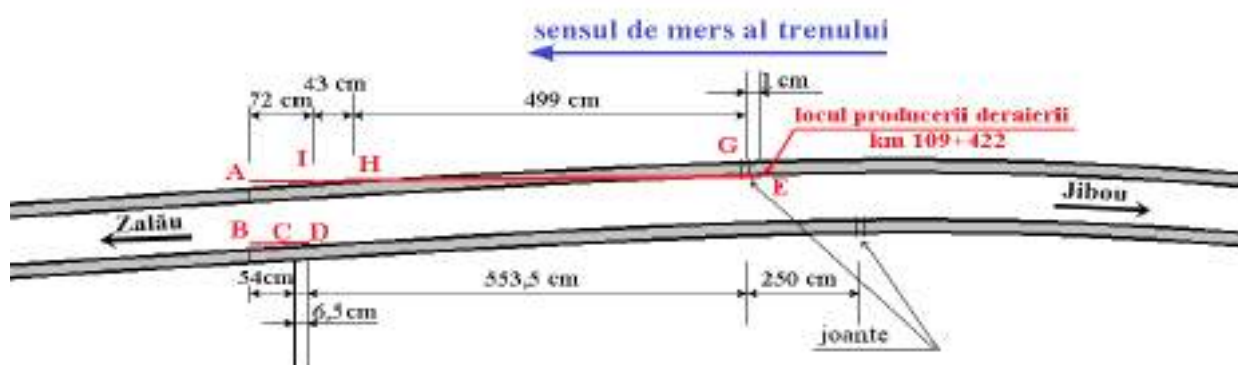
Prima urmă de deraiere a fost identificată la km109+422 (la o distanță de 1 cm, înainte de joantă) pe flancul activ al ciupercii șinei din partea dreaptă (șină corespunzătoare firului exterior al curbei) și reprezintă o urmă specifică de escaladare, urmă care a fost notată cu G. Mijlocul rostului de dilatație al joantei a fost notat cu F. La o distanță de 1 cm. de punctul G s-a observat a doua urmă de escaladare a flancului activ al ciupercii șinei, urme care se continuă pe nivelul superior al ciupercii șinei o distanță de 499 cm. de la punctul G (notat. S-a notat cu H punctul în care roata din partea dreaptă coboară de pe suprafața superioară a ciupercii șinei și începe să frece flancul inactiv al ciupercii șinei o lungime de 43 cm, până în punctul I. De la punctul I, la o distanță de 72 cm. s-a observat prima urmă de cădere în exteriorul căii. Această urmă a fost notată cu A și a fost observată pe tija unui șurub vertical.

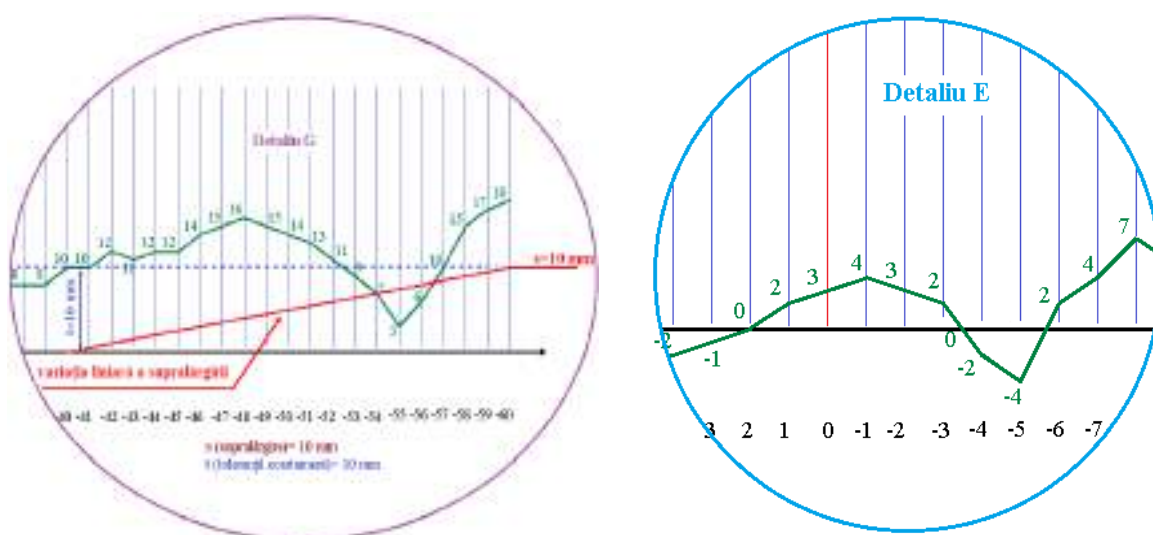
#### Referitor la ecartamentul căii

Prevederilor art.1.14.1.c din „Instrucția de norme și toleranțe pentru construcția și întreținerea căii pentru linii cu ecartament normal nr.314/1989”, referitoare la „Abaterile de la ecartament, în exploatare trebuie să se întindă uniform cu o variație de cel mult 2 mm/m”, nu au fost respectate :

- între punctele „-60”÷„-55”, la o distanță de 2,5 m, variația ecartamentului era de 6 mm/m;
- între punctele „-55”÷„-50”, la o distanță de 2,5 m, variația ecartamentului era de 4,8 mm/m;
- între punctele „-8”÷„-5”, la o distanță de 1,5 m, variația ecartamentului era de 7,33 mm/m;
- între punctele „-10”÷„-5”, la o distanță de 2,5 m, variația ecartamentului era de 3,6 mm/m;
- între punctele „-5”÷„0”, la o distanță de 2,5 m, variația ecartamentului era de 2,8 mm/m;

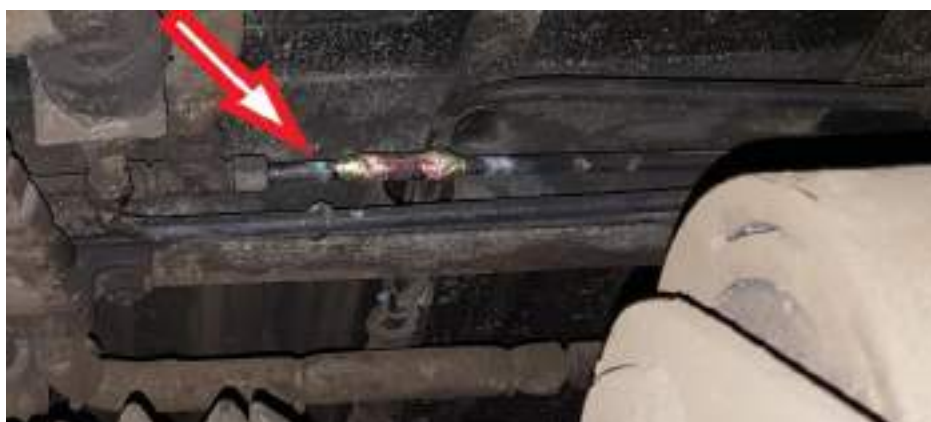
- conducta de aer care face legătura între distribuitorul central de aer și regulatorul pernei de aer din dreapta a boghiului deraiat, era obturată în interior de un dop gheață. Totodată la conducta respectivă, s-a constatat că lipsea în totalitate învelișul protector de termoizolație, cu care fusese dotată inițial;

Conducta de aer prezenta dop de gheață , termoizolația era lipsă

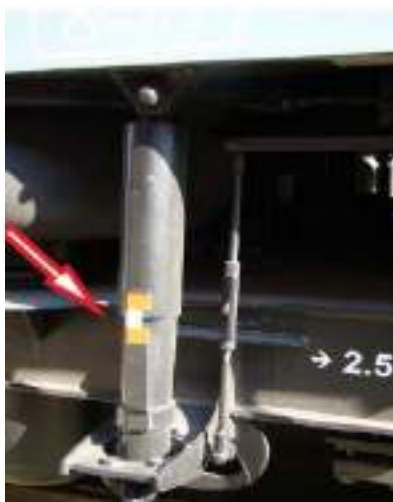
Marcaj pentru verificarea înălțimii pernei	osiile 5-6 stânga	osiile 5-6 dreapta	osiile 7-8 stânga	osiile 7-8 dreapta
	10 mm peste maxim	între minim și maxim	3 mm sub minim	18 mm sub minim

Valorile scrise cu culoare roșie sunt peste limitele admise.

marcajul pentru înălțimea pernei - reglare corectă

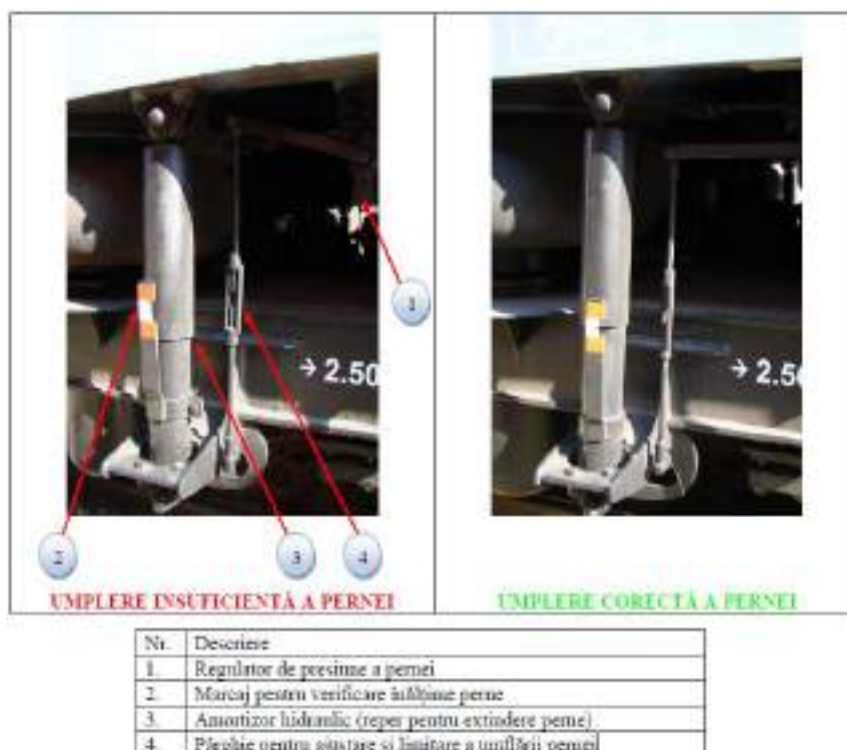
Din verificările făcute de comisia de investigare a reieșit că acest tip de automotor nu este dotat din fabrică cu un sistem automat de semnalizare în cazul funcționării defectuoase a unei perne de aer. Starea tehnică a pernei de aer poate fi constatată numai prin vizitare în exteriorul automotorului iar gradul ei de umflare este semnalizat printr-un indicator mecanic situat pe boghiu.

Indicatorul mecanic și reglajul înălțimii pernei de aer

Verificarea înălțimii pernelor de aer se face urmărind cursa amortizoarelor hidraulice ale suspensiei secundare. Trebuie ca jumătatea amortizorului să fie între marcajele de optim. Dacă înălțimea nu este în limite, fie este sub sau peste limită, din pârghia regulatorului pernei de aer ar trebui ajustată înălțimea pernei.

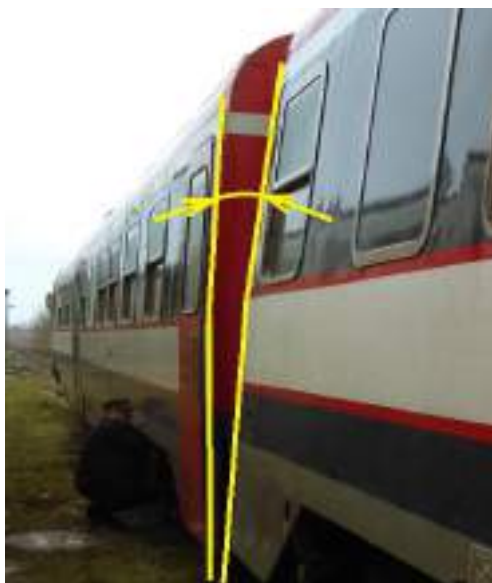
Pentru a identifica modul în care se comportă automotoarele tip ADH 11 în cazul dezumflării unei perne de aer, a fost făcută o probă în acest sens. Astfel, în anul 2018, în Depoul Satu-Mare, la un automotor de tip ADH a fost dezumflată o pernă de aer prin desfacerea conductei de alimentare cu aer. Perna de aer în cauză s-a dezumflat, iar cutia vagonului s-a lăsat în jos până la limitatorul de pe rama boghiului. Celelalte 3 perne de aer au rămas umflate și au susținut în 3 puncte cutia vagonului, însă cutia vagonului s-a înclinat în direcția pernei dezumflate, așa cum reiese din imaginea de mai jos:

Cutia vagonului se înclină spre perna de aer dezumflată

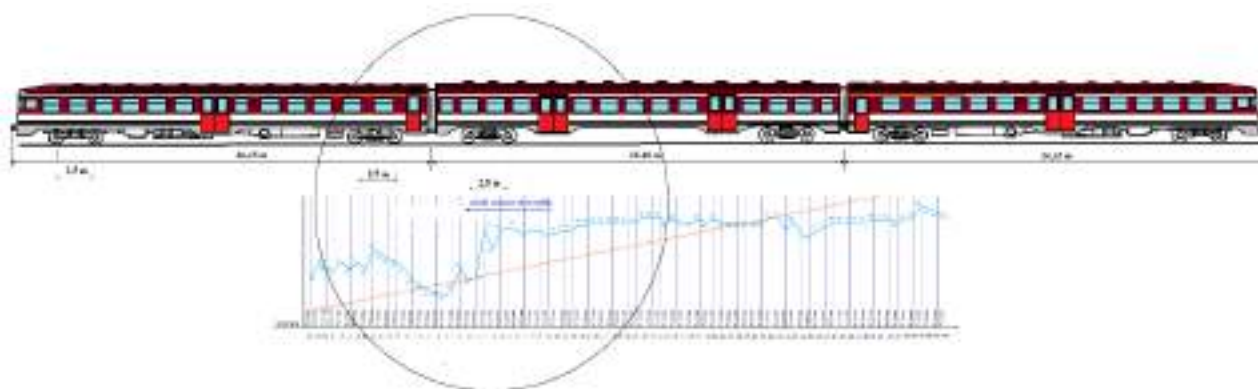
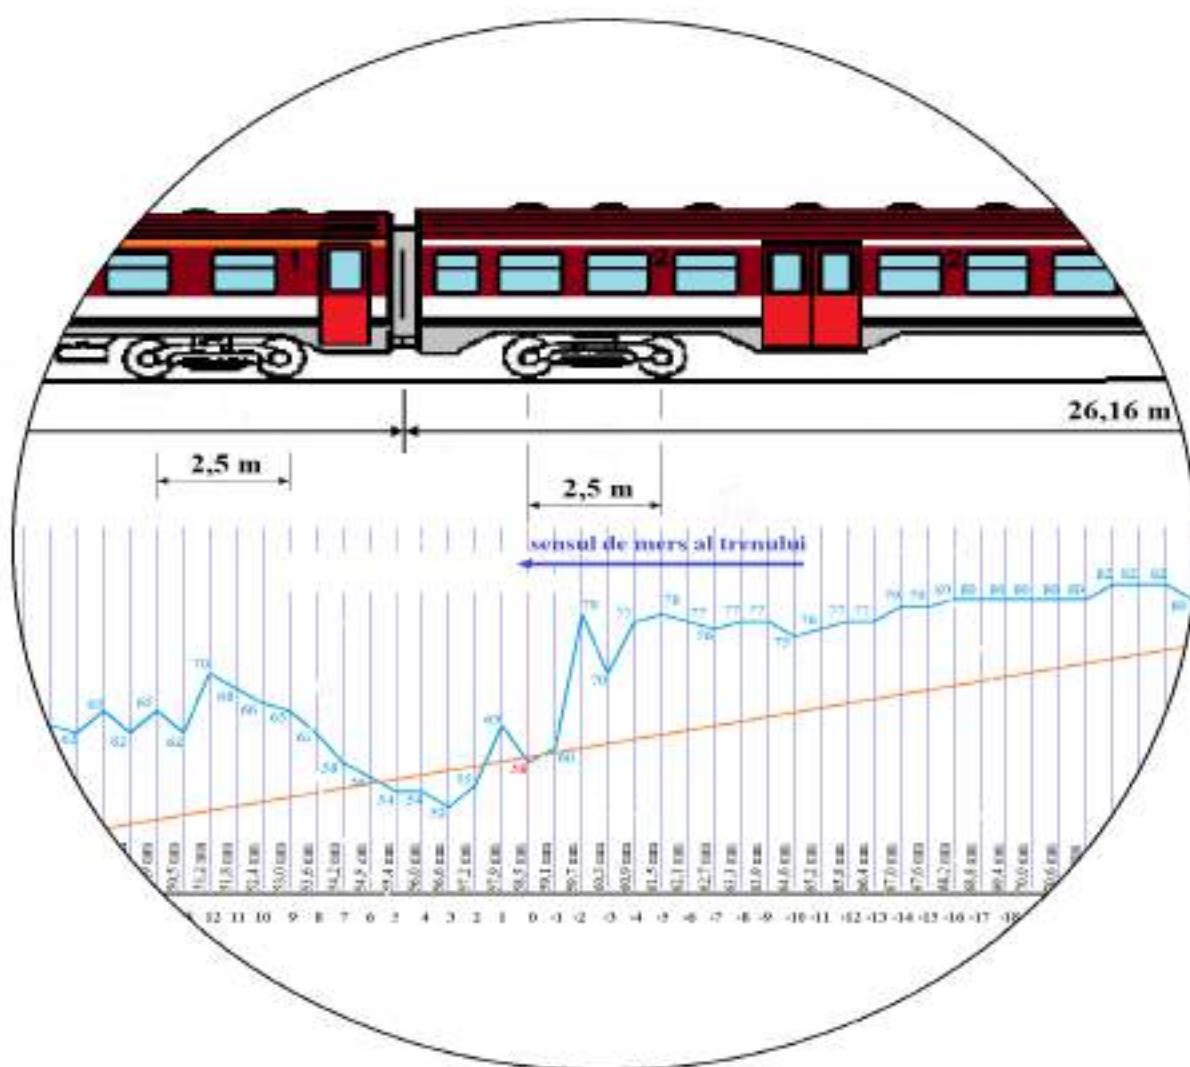
- la vagonul intermediar ADH 1420-5, roțile din partea dreaptă de la primul boghiu în raport cu sensul de mers la trenului, erau parțial descărcate de sarcină , din cauza înălțimii peste cotele admise a pernelor de aer și a jocurilor mecanice cu valori peste limitele admise;
- în punctul „0” înclinarea rampei torsionării căii (1:96) era mai mare decât rampa maximă admisă în exploatare, respectiv 1:166.
- din punctul de măsurare „-6” și până în punctul de măsurare „3” (pe o distanță de 4,5 m), rampele torsionării căii depășeau rampa maximă admisă de 1:166;

Astfel, la înscrierea în curba la care rampa torsionării căii depășea rampa maximă admisă, vagonul intermediar ADH nr.1420-5 prezenta roțile din față partea dreaptă, descărcate parțial de sarcină . Pe fondul asocierii celor două defecte, s-a produs creșterea raportului dintre forța conducătoare și sarcinile ce acționau pe roata atacantă, depășindu-se limita de stabilitate la deraiere. În aceste condiții, roata din partea dreaptă a primei osii de la primul boghiu al vagonului, a escaladat flancul activ al ciupercii șinei de pe firul exterior al curbei, a rulat cu buza roții pe suprafața de rulare o distanță de 499 cm, după care a căzut în exteriorul căii.

Concomitent cu căderea acestei roți în exteriorul căii s-a produs și căderea roții corespondente (din partea stângă) între firele căii.
