## RAPORT DE INVESTIGARE

Privind accidentul feroviar produs la data de 17.10.2019, ora 07:40, pe raza de activitate a Sucursalei Regionale CF Cluj, secția de circulație Cluj Napoca – Oradea, între stația CFR Cluj-Napoca și halta de mișcare Baciș, km.503+070 (linie dublă, electrificată), pe firul I de circulație, prin declanșarea unui incendiu la locomotiva DHE 561, aflată în remorcarea trenului de călători nr.144-1, aparținând operatorului de transport SNTFC „CFR Călători” SA..

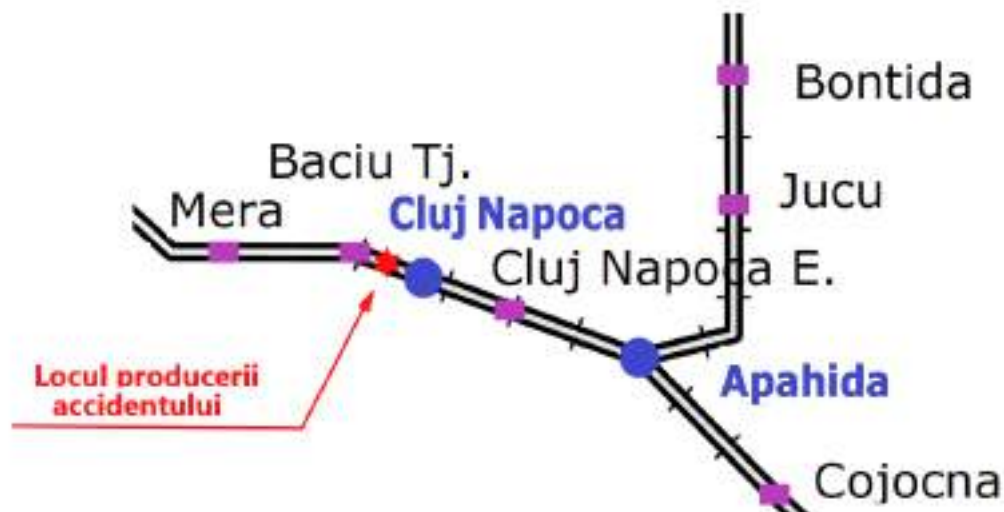
**Imaginea 1 - Locul producerii accidentului**

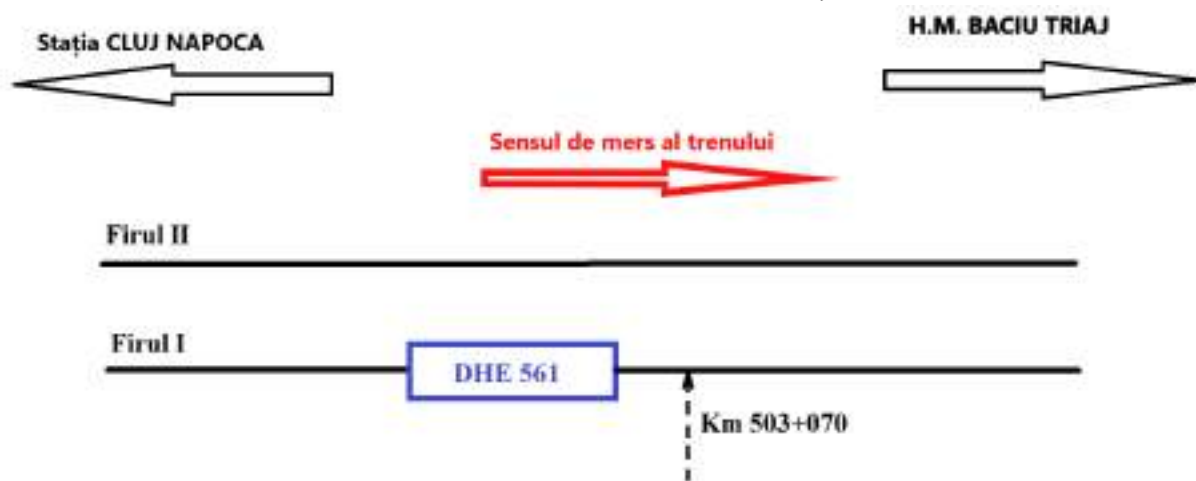
**Imaginea 2- Locul opririi locomotivei DHE 561**

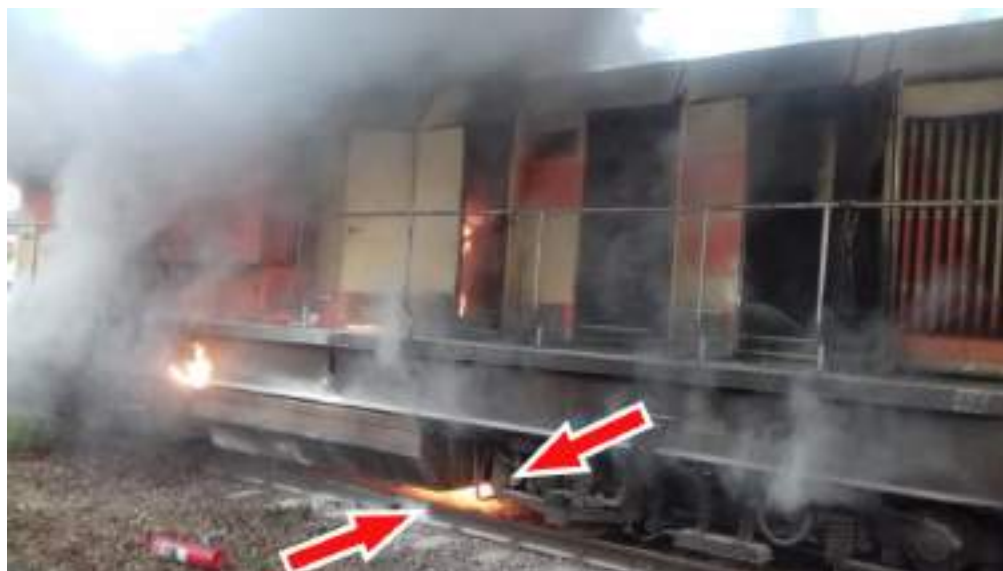
**Imaginea 3** - flacări pe terasament sub rezervorul de motorină (imagini provenite de la martori oculari)

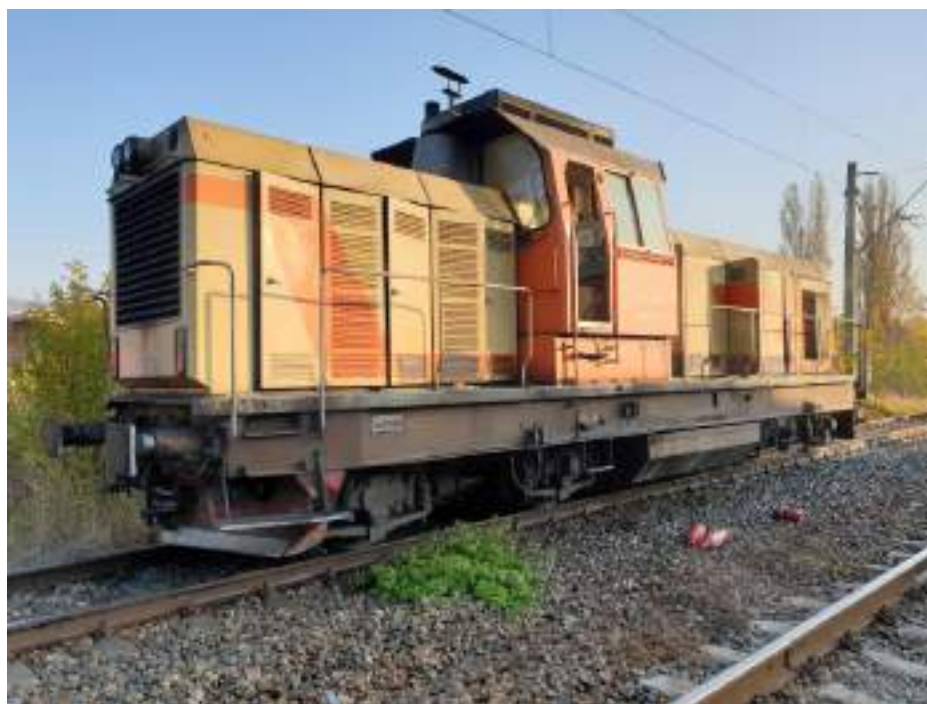
*Imaginea 4 – locomotiva DHE 561, după stingerea incendiului de către pompierii militari*

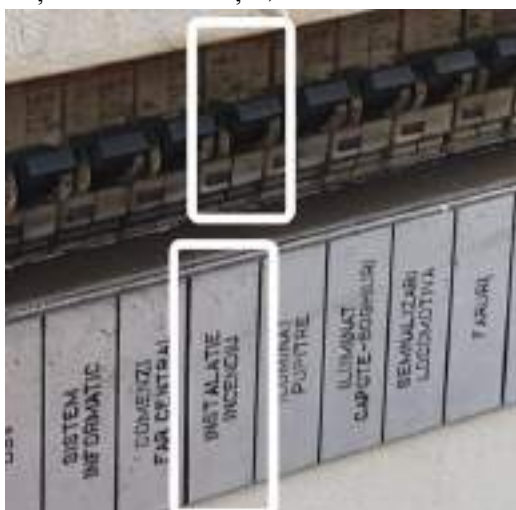
- siguranța electrică automată aferentă instalației de detectare a incendiilor la compartimentele motor era nedeclanșată, instalația fiind în funcție;

***Imaginea 5 - siguranța electrică de la instalația de detectare a incendiilor la compartimentele motor, era nedeclanșată;***

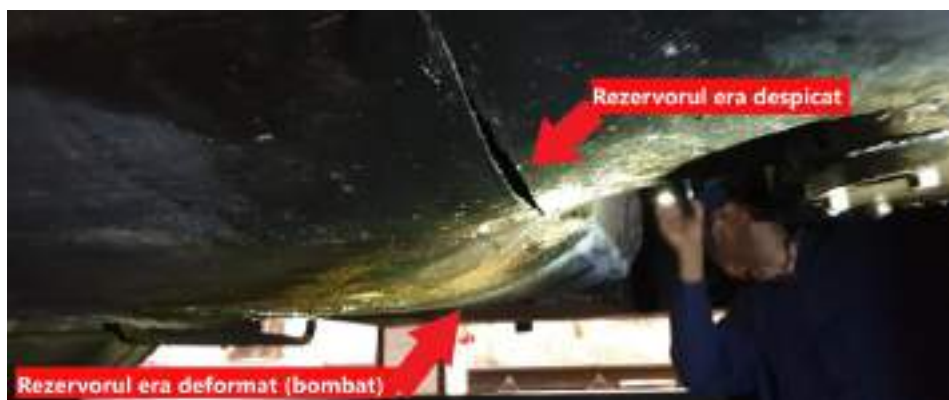
- rezervorul de motorină era deformat (bombat) ca urmare a unei explozii în interiorul acestuia;
- rezervorul de motorină era despicaț ca urmare a unei explozii în interiorul acestuia;

**Imaginea 6** – rezervorul de motorină despicaț și deformat de o explozie în interiorul acestuia

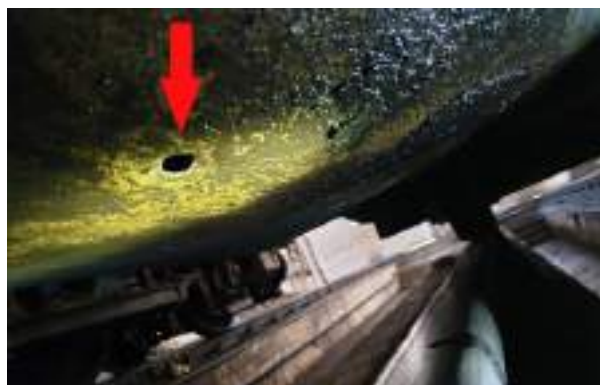
Cauza directă a producerii incendiului a fost aprinderea motorinei scurse printr-un orificiu perforat în rezervorul locomotivei, de către scânteele produse de saboții de frână în timpul frânării trenului;

-perforarea rezervorului de motorină de către un obiect care nu a fost identificat;

- rezervorul de motorină prezenta la partea inferioară un orificiu cu diametrul de aproximativ 1 cm, perforația fiind orientată dinspre exterior către interiorul rezervorului;

**Imaginea 7** – rezervorul de motorină prezenta un orificiu, perforat dinspre exterior spre interior;

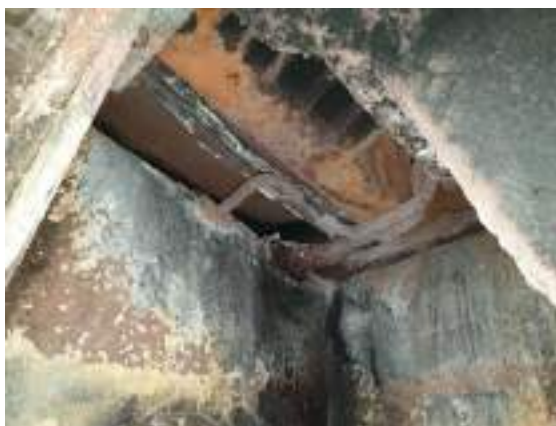
- zonele cele mai afectate de ardere se aflau sub șasiul locomotivei în zona rezervorului de motorină;

***Imaginea 8 – efectul arderii sub locomotivă în zona rezervorului de motorină***

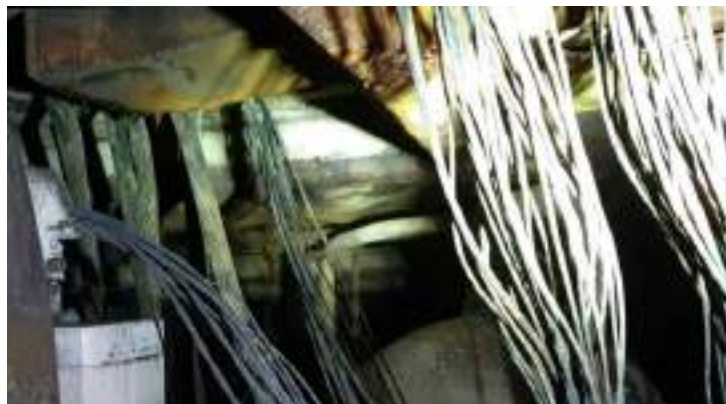
- cablurile cele mai afectate de ardere erau cablurile electrice aflate deasupra rezervorului de motorină, sub cabina de conducere a locomotivei;

***Imaginea 9 – cabluri electrice arse, aflate sub cabina de conducere în zona rezervorului***

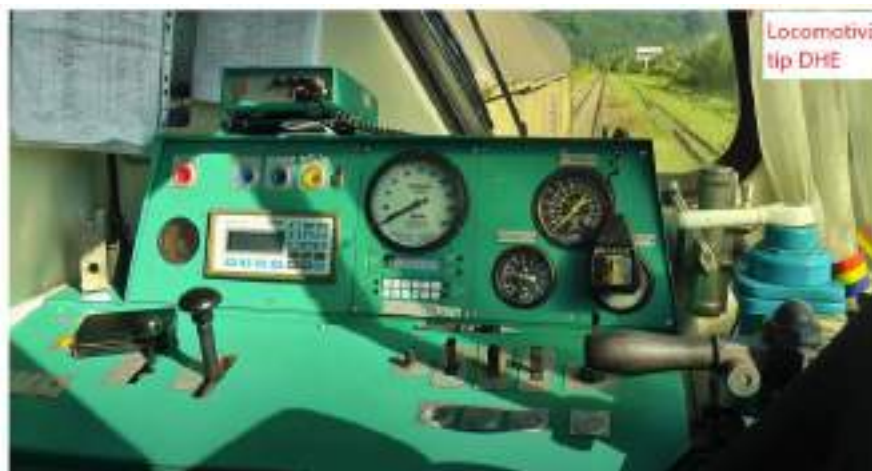
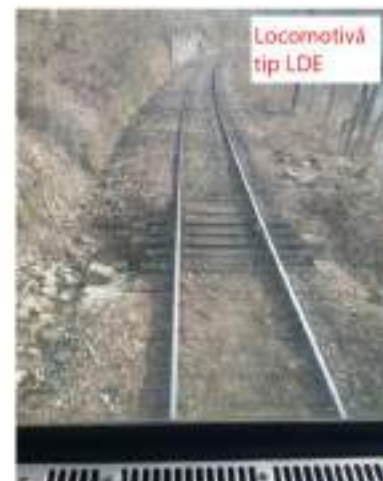
La locomotiva tip DHE, vizibilitatea pe care o are personalul de locomotivă asupra terasamentului căii ferate în direcția de mers, este obturată de capota locomotivei, din cauza formei constructive a acestui tip de locomotivă. Prin comparație, vizibilitatea din cabina unei locomotive de tip LDE este mult mai bună nefiind obturată de componente ale cutiei locomotivei.

*Imaginea 10 – Vizibilitatea din cabina locomotivei tip DHE este redusă în comparație cu locomotiva tip LDE*

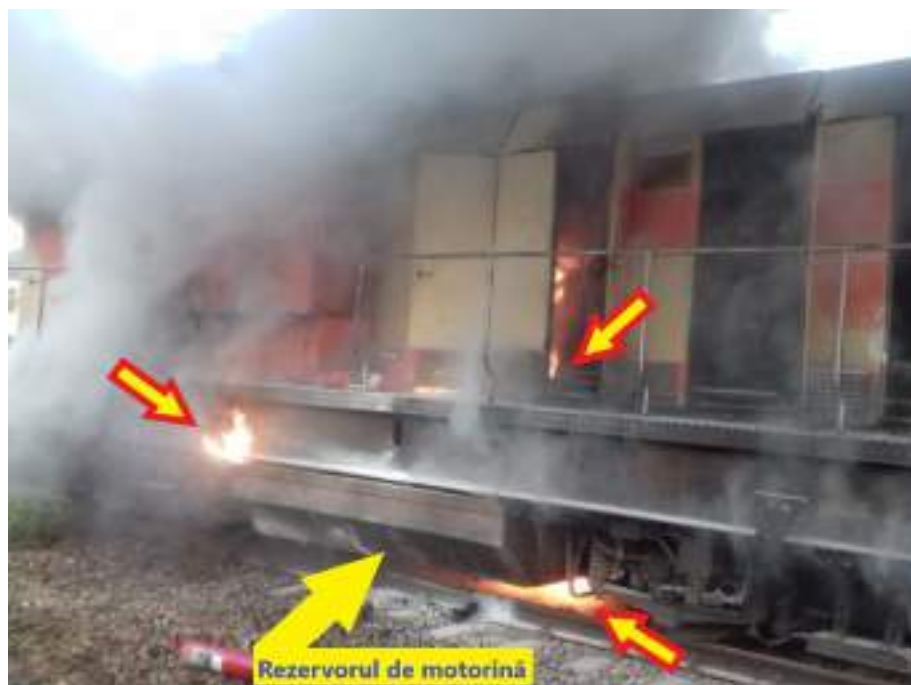
Mărturia conform căreia se scurgea motorină din locomotivă după oprirea trenului, coroborată cu fotografia care indică prezența motorinei aprinse sub rezervor pe terasament, sunt probe care confirmă concluzia că incendiul a fost provocat și întreținut de motorina care se scurgea din rezervor, motorină care s-a aprins de la scântele produse de saboți cu ocazia verificării eficacității frânei automate. Menționăm că aprinderea hidrocarburilor de către scântele generate de saboții de frână la locomotivele Diesel-hidraulice, este indicată ca posibilă sursă de incendiu, în lucrarea *Ghid privind tehnica stingerii incendiilor*.

**Imaginea 11** – ardere sub terasament și în jurul rezervorului de motorină (imagine provenită de la martori oculari)
