RAPORT

privind investigația accidentului feroviar
produs la data de 23.06.2019 în stația CFR Iablanița,
secția de circulație Orșova-Caransebeș,

EDIȚIE FINALĂ
17 iunie 2020

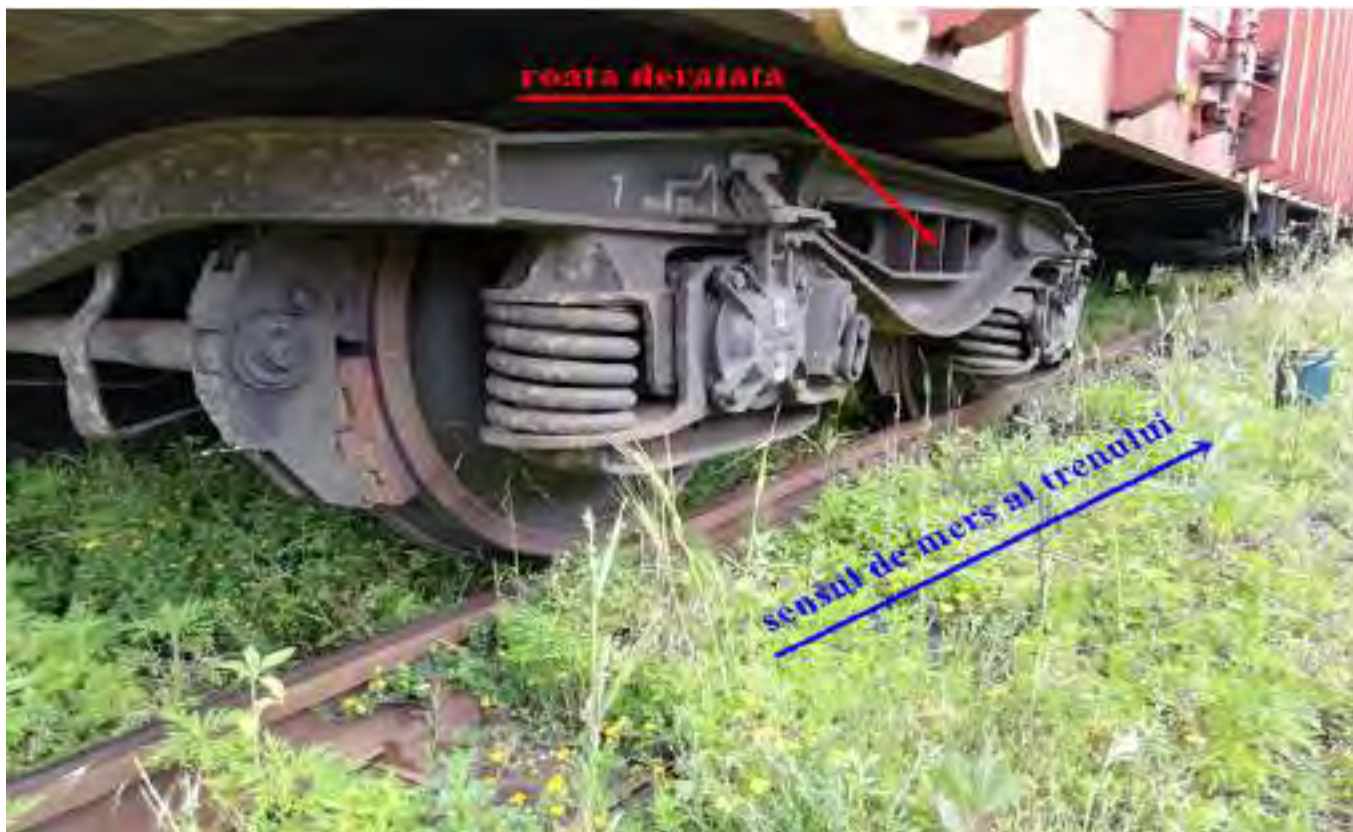
Deraierea s-a produs prin căderea între firele căii a roții din partea dreaptă (care rula pe șina de la firul interior al curbei) a primei osii de la al 2-lea boghiu al vagonului nr. 31535375239-9. Această roată a circulat în stare deraiată, pe capetele șuruburilor verticale (de la interiorul căii) ale sistemului de prindere K al șinei. După o distanță de 9,1 m de la prima urmă de deraiere roata corespondentă a osiei (din partea stângă) a escaladat șina de la firul exterior al curbei. Această osie a circulat în stare deraiată o distanță totală de aproximativ 55 m. Al 23-lea vagon de la locomotivă a deraiat doar de către roata din partea dreaptă a primei osii de la al 2-lea boghiu în sens de mers al trenului, (care rula pe șina de la firul interior al curbei), exact în același loc în care a deraiat prima roată a vagonului 31535375239-9 de la locomotivă. Aceasta a circulat deraiată o lungime de aproximativ 3 m. Trenul de marfă nr.46481B a circulat în stare deraiată o distanță de aproximativ 55 m.

Foto nr. 1 - Detaliu vagonului nr. 31535375239-9 deraiat de către prima osie de la al doilea boghiu în sensul de mers

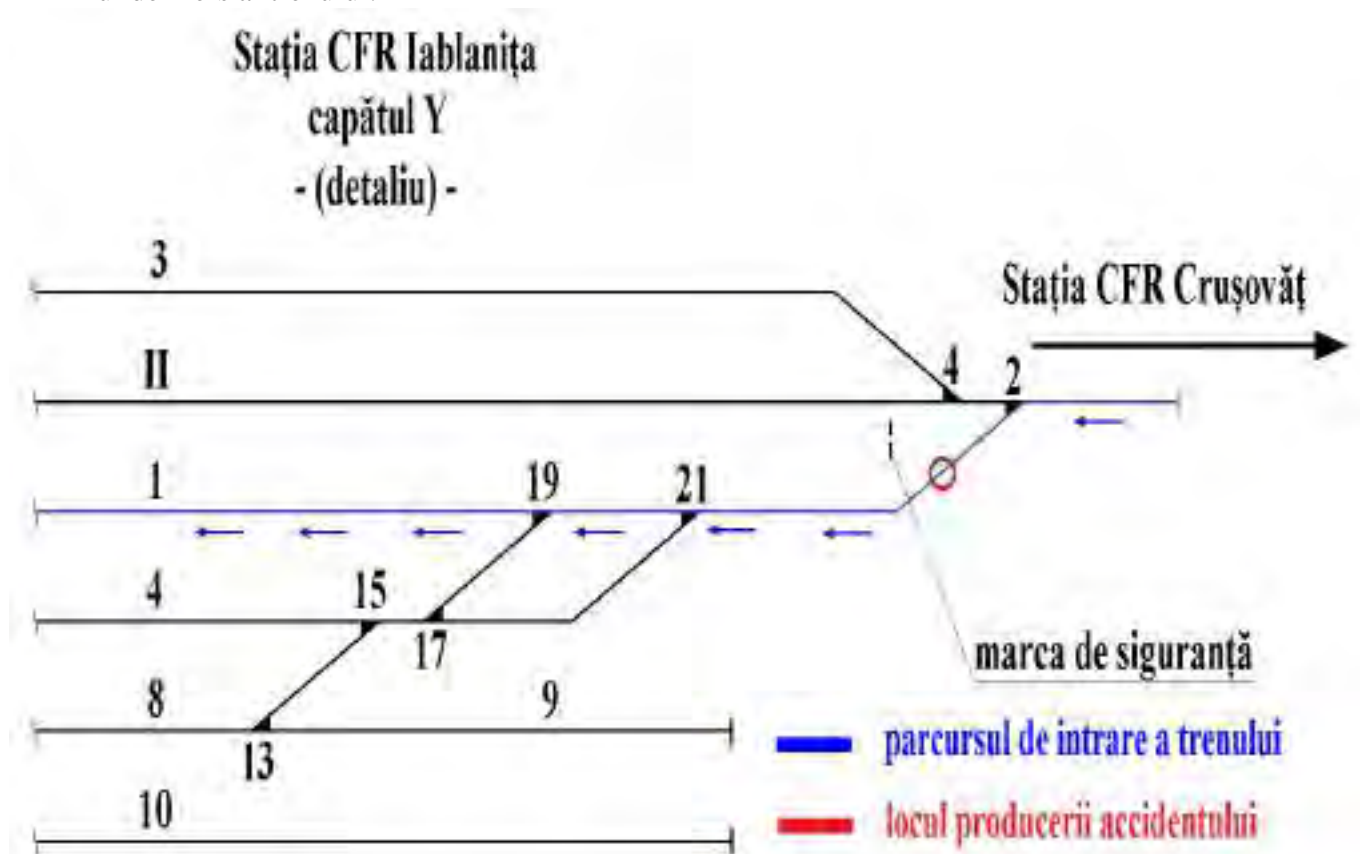
fig. 2 - parcursul de intrare al trenului nr. 46841B

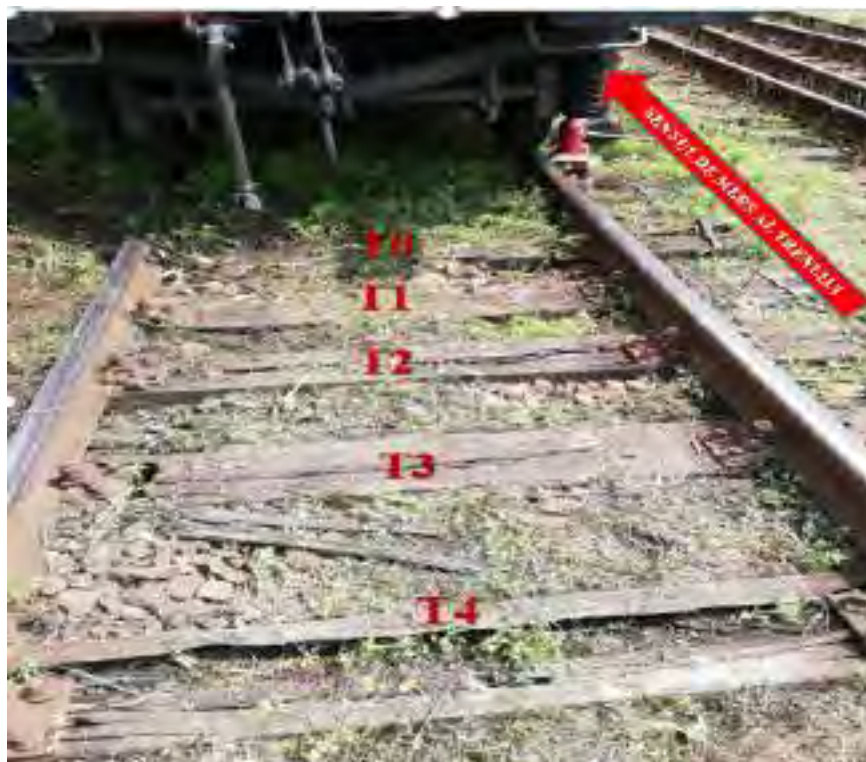
Numarul Traversei	Constatări privind starea tehnică a traverselor de lemn normale existente în cale
0	NECORESPUNZĂTOARE <i>Crăpături longitudinale care nu asigurau corespunzător prinderea șinelor de traversă. Starea prinderilor nu asigura menținerea ecartamentului. Pe firul interior al curbei lipseau două tirfoane.</i>
1	NECORESPUNZĂTOARE <i>Traversa prezenta degradări în zonele prinderilor la ambele capete. Starea prinderii nu asigura menținerea ecartamentului.</i>
2	NECORESPUNZĂTOARE <i>Traversa prezenta crăpături longitudinale și degradări mecanice în zonele prinderilor la ambele capete. Starea prinderilor nu asigura menținerea ecartamentului.</i>
3	NECORESPUNZĂTOARE <i>Traversa prezenta crăpături în zonele prinderilor la ambele capete. Starea prinderilor nu asigura menținerea ecartamentului.</i>
4	NECORESPUNZĂTOARE <i>Putrezire avansată a întregii traverse. Starea prinderilor nu asigura menținerea ecartamentului.</i>

Foto nr. 2 – Traversese nr. 0, 1, 2, 3 și 4

-se face mențiunea că, în zona deraierii și cea premergătoare, dintr-un grup de 15 traverse analizate, exista un număr de 6 traverse cu defecte (40,00 %), care impuneau înlocuirea (putrezirea traversei, improprie asigurării prinderilor, crăpături longitudinale care compromiteau prinderea șinei de traversă), contrar prevederilor art.25, pct.2 din *Instrucția nr.314/1989 de norme și toleranțe pentru construcția și întreținerea căii*;

- Defectele pe care le aveau aceste traverse se încadrau în tipurile de defecte care, în conformitate cu prevederile art.25, pct.2) și pct.4) din *Instrucția de norme și toleranțe pentru construcția și întreținerea căii - linii cu ecartament normal* - nr.314/1989, impuneau înlocuirea acestora.

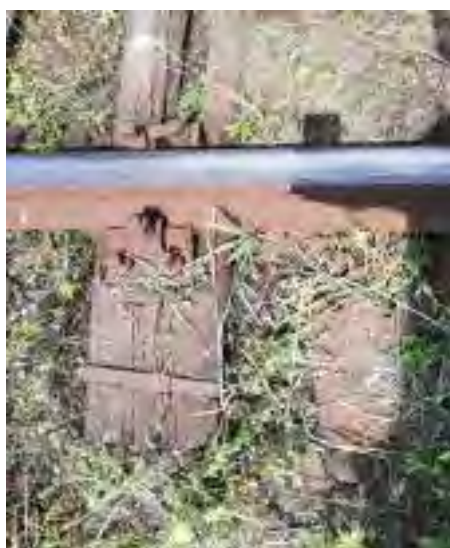
Foto nr.3 Detaliu traversa nr.4

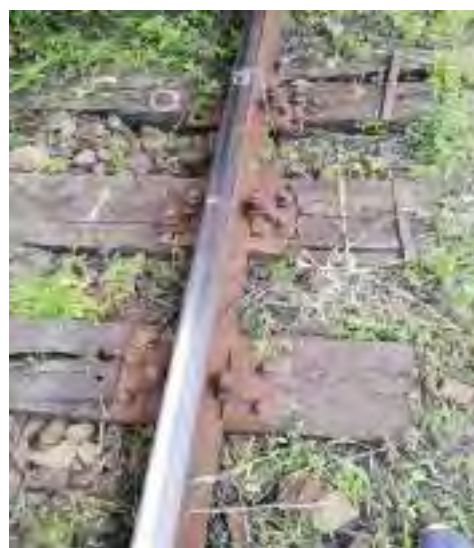
Foto nr.4 Detaliu traversa nr. 0, 1 și 2

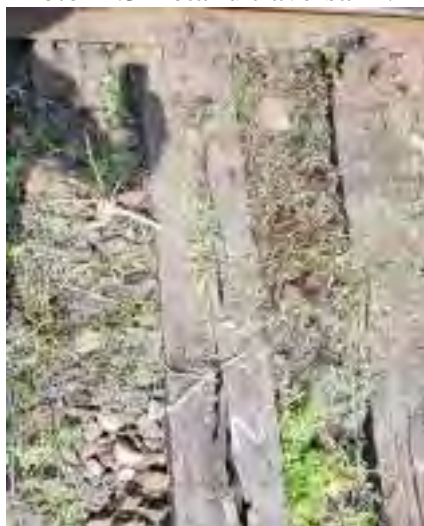
Foto nr.5 Detaliu traversa nr.2

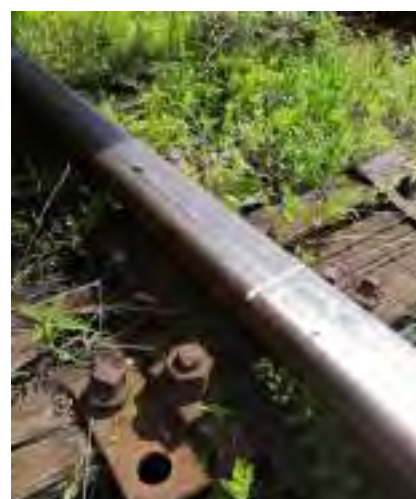
Foto nr.6 Detaliu traversa nr.0

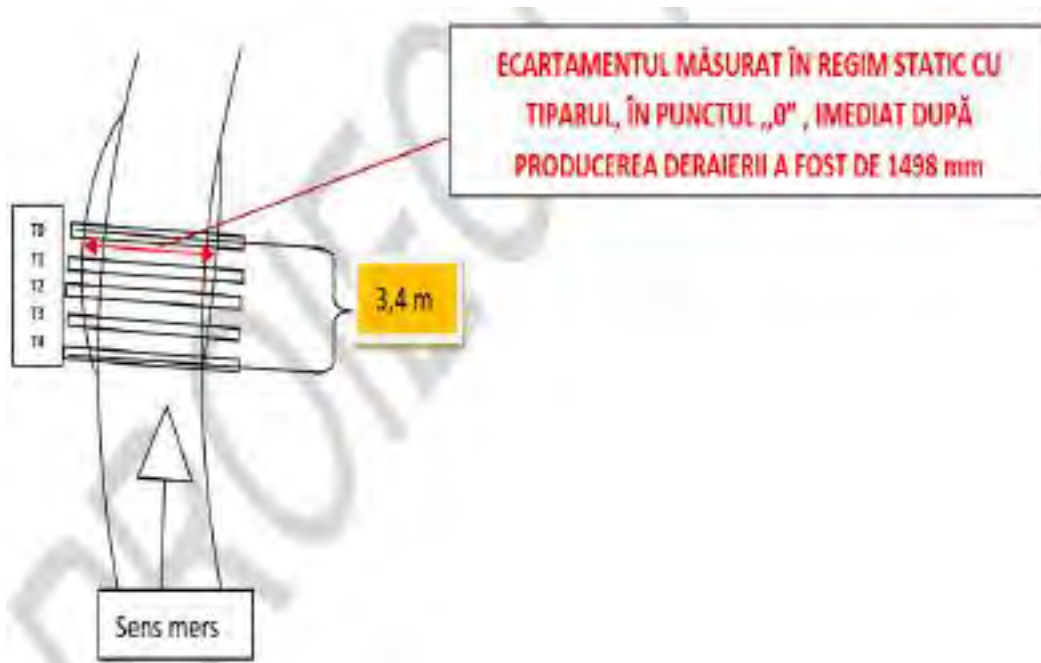
-Având în vedere că distanța dintre două traverse consecutive existente în cale la linia 1 abătută din stația CFR Iablași este de 0,68 m (1467 travers/km) și ținând cont de constatările făcute la fața locului, se poate afirma că pe distanța de 3,4 m, premergătoare punctului „0” (având referința sensul de mers al trenului), prinderile plăcilor metalice de traverse situate atât la firul exterior cât și la firul interior al curbei, nu erau realizate în conformitate cu codurile de bune practici. Existența acestor neconformități au făcut posibilă, sub sarcina dinamică a materialului rulant aflat în circulație, deplasarea șinelor pe direcție radială a curbei, în sensul creșterii ecartamentului, favorizând depășirea toleranțelor admise la ecartamentul căii în exploatare.

Figura nr. 6 - Schiță - detaliu cu reprezentarea schematică a deformațiilor ecartamentului (fir exterior și fir interior al curbei), respectiv a deplasărilor șinelor în punctul „0” pe direcția radială a curbei, sub efectul dinamic al trenurilor aflate în circulație .

Existența acestor defecte/neconformități prezentate anterior, a favorizat deplasarea pe direcție radială a ansamblului șină - placă metalică sub acțiunea forțelor dinamice transmise de materialul rulant în circulație, având ca efect creșterea ecartamentului căii peste limitele toleranțelor admise în exploatare.

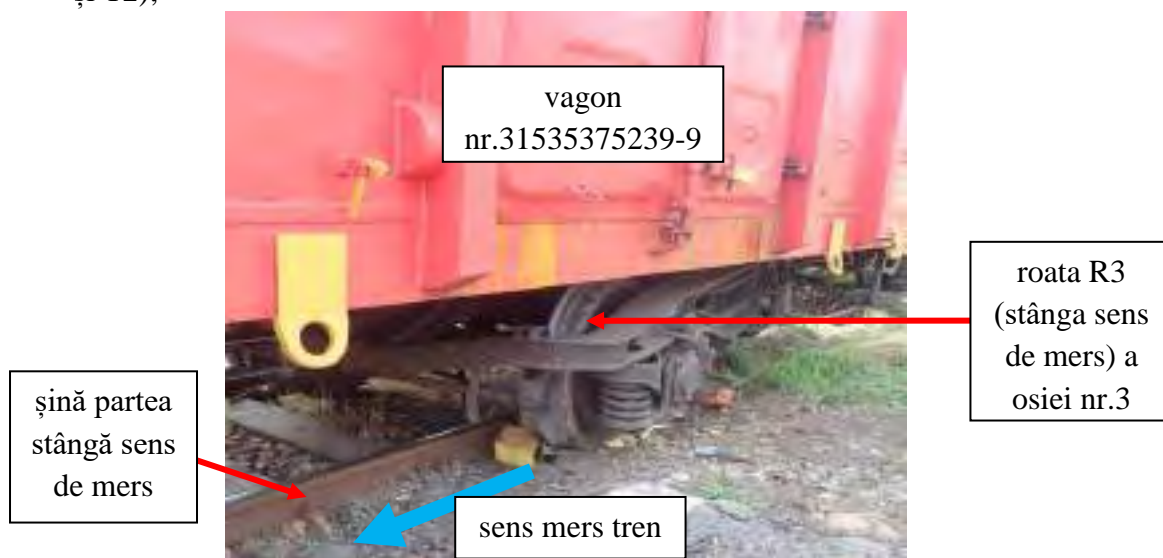
Foto nr.7

- ca urmare a deraierii, traversa frontală a ramei celui de al 2-lea boghiu (sens de mers) era în contact cu traversa frontală a șasiului vagonului (partea aferentă tamponelor T1 și T2);

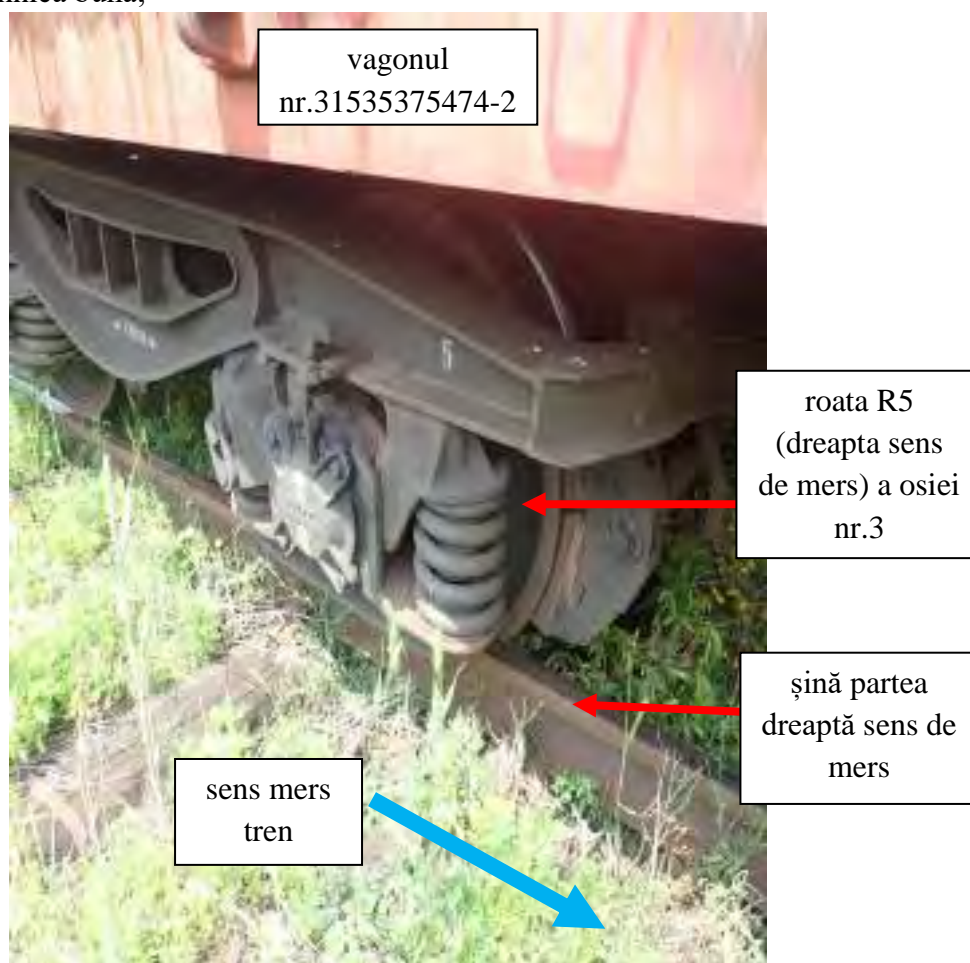
Foto nr.8

- roata R5 a căzut în interiorul firelor căii, cu partea exterioară a suprafeței care ține loc de bandaj, în contact cu flancul interior al firului drept al căii;
- roata R6 nederaiată, poziționată pe firului stâng al căii;
- schimbătoarele de regim în poziție corespunzătoare;
- aparatele de ciocnire și aparatele de tracțiune, nu prezentau defecte;
- aparatele de legare nu prezentau defecte și erau egalizate;
- amortizoarele cu frecare uscată nu prezentau defecte și erau în stare de funcționare;
- arcurile suspensiei erau în stare de funcționare;
- timoneria frânei automate și de mână nu prezenta defecte, saboții de frână erau în stare tehnică bună;
