AGENȚIA DE INVESTIGARE FERROVIARĂ ROMÂNĂ - AGIFER

RAPORT DE INVESTIGARE

al incidentului feroviar produs la data de 08.09.2019, ora 23:42, pe raza de activitate a Sucursalei Regionale de Căi Ferate Craiova, secția de circulație Roșiori Nord-Videle, între haltele de mișcare Rădoiești și Atârnați, la trecerea de nivel prevăzută cu instalații automate de semnalizare rutieră cu semibariere - tip BAT, de la km.90+640, în circulația trenului de marfă nr.20272-1, remorcat cu locomotiva ES 110, aparținând operatorului de transport feroviar Rail Cargo Carrier Romania SRL

Raport final
06.08.2020

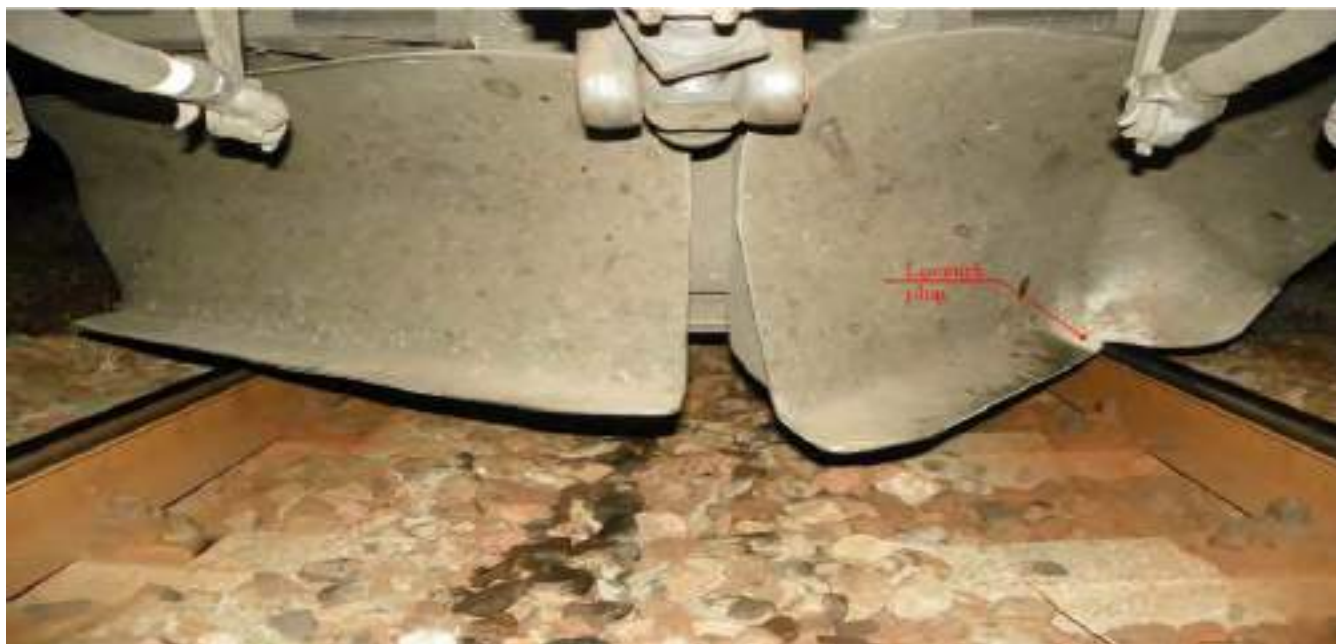
foto 1: plugul locomotivei după impact

În urma acestei lovituri, personalul de tren a solicitat intervenția atelierului mobil al Rail Cargo Carrier Romania, pentru repararea plugului afectat.

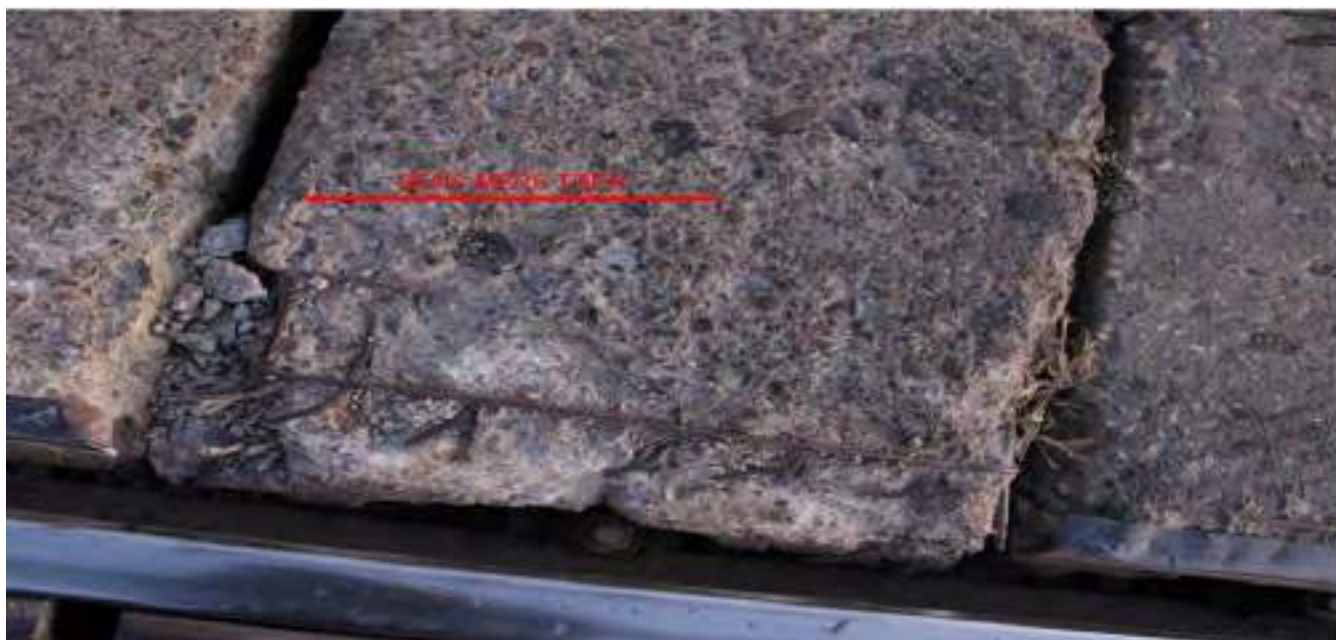
foto 2: platbanda metalică lipsă la antepenultima dală a trecerii la nivel

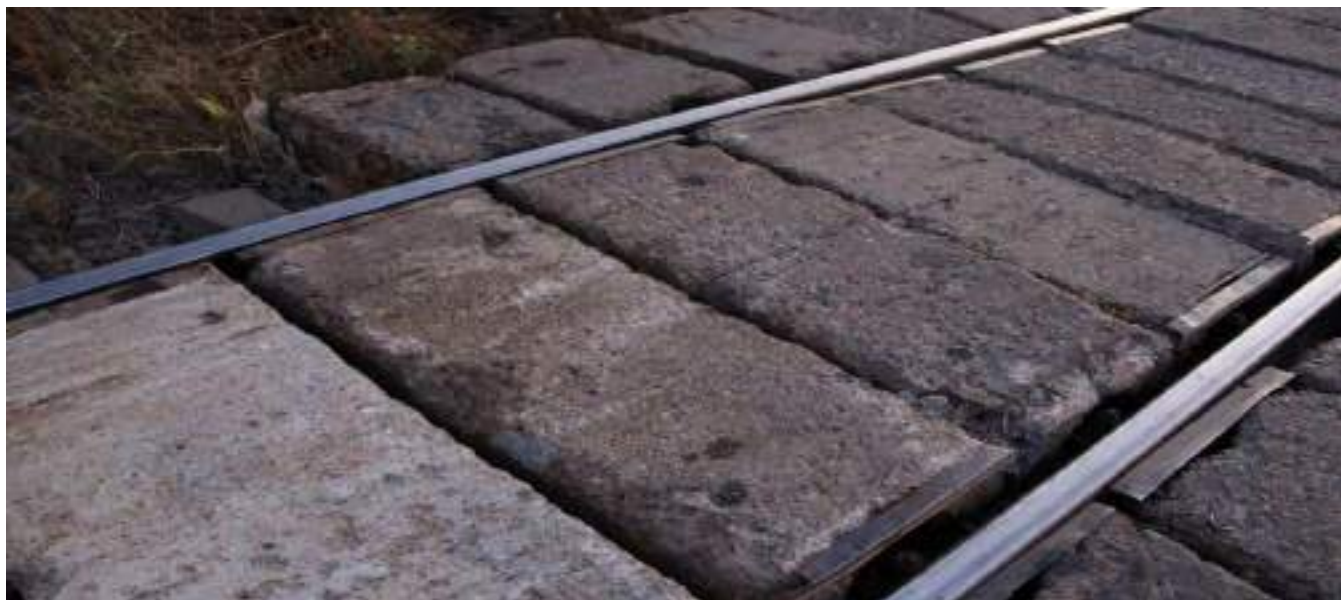
foto 3: urme de frecare pe suprafața superioară a ultimelor 3 dale precum și platbanda metalică lipsă la antepenultima dală din cuprinsul trecerii la nivel

- pe ultimele 3 dale interioare ale trecerii la nivel, pe suprafața superioară a acestora, se aflau urme evidente de frecare cu un obiect dur;
- la dala de interior aflată antepenultima din cuprinsul trecerii lipsea platbanda metalică din partea stângă, aceasta nefiind găsită de comisia de investigare;
- pe zona platbandei lipsă se putea constata beton din compunerea dalei măcinat, de asemenea câteva armături cu rol de prindere a platbandei de dală prezentau rupturi cu un aspect cristalin strălucitor al întregii suprafețe a secțiunii de rupere, se poate afirma că ruperea acestor armături s-a produs cu o viteză de propagare rapidă, în urma unui șoc;
- restul armăturilor de pe această zonă prezentau rupturi ale căror secțiuni aveau un aspect mat, fapt ce conduce la concluzia că aceste rupturi aveau o oarecare vechime.

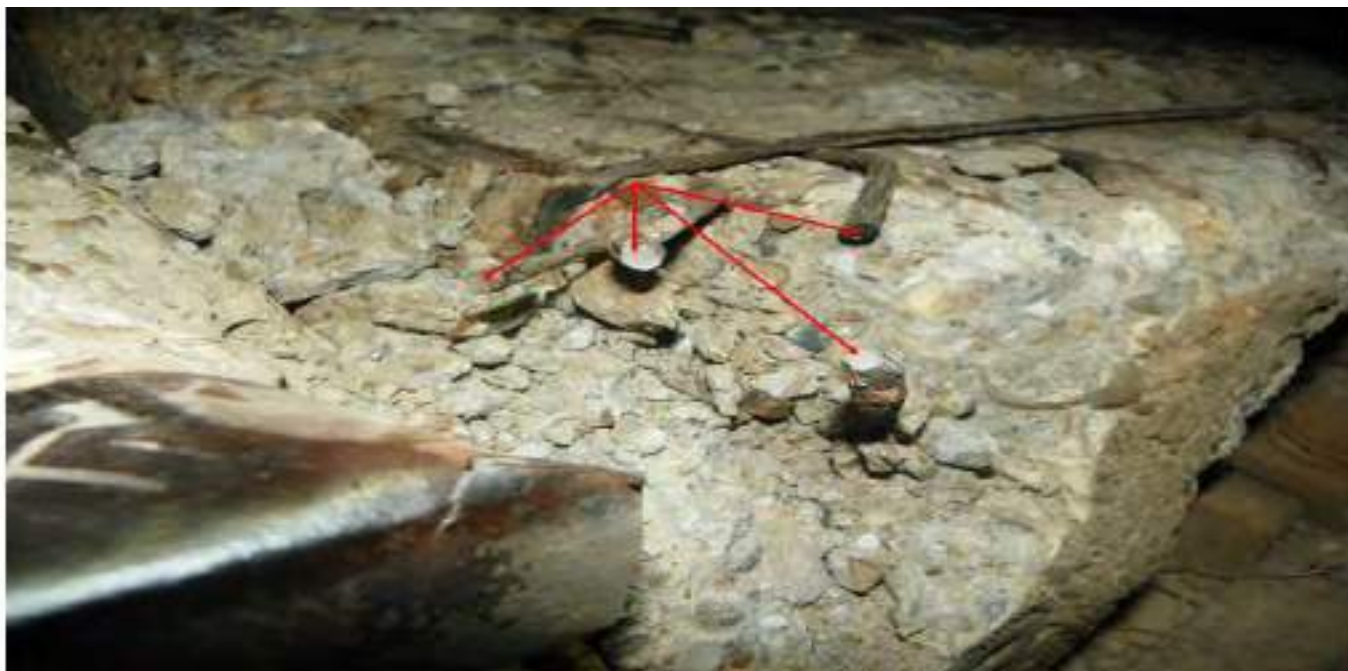
foto 4: secțiunea de rupere a armăturilor pe zona desprinderii platbandei metalice

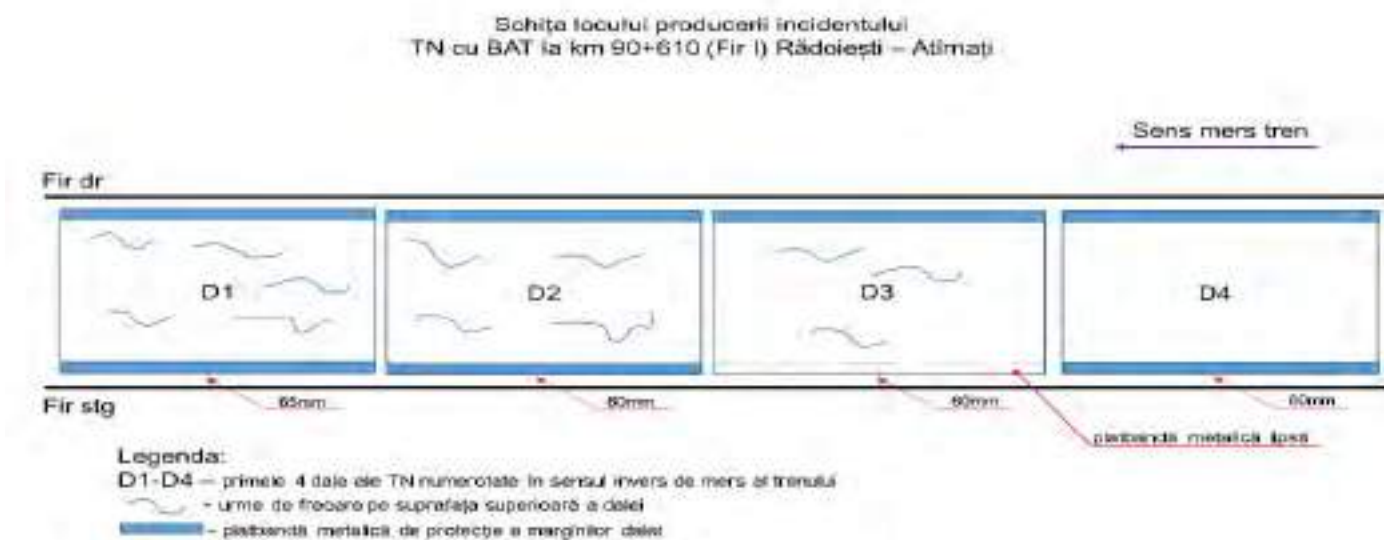
- s-a măsurat lățimea jgheaburilor pe partea stângă în sensul de mers al trenului la cele 3 dale de interior implicate în incident, astfel:

fig. 3: schița dalelor implicate în incident

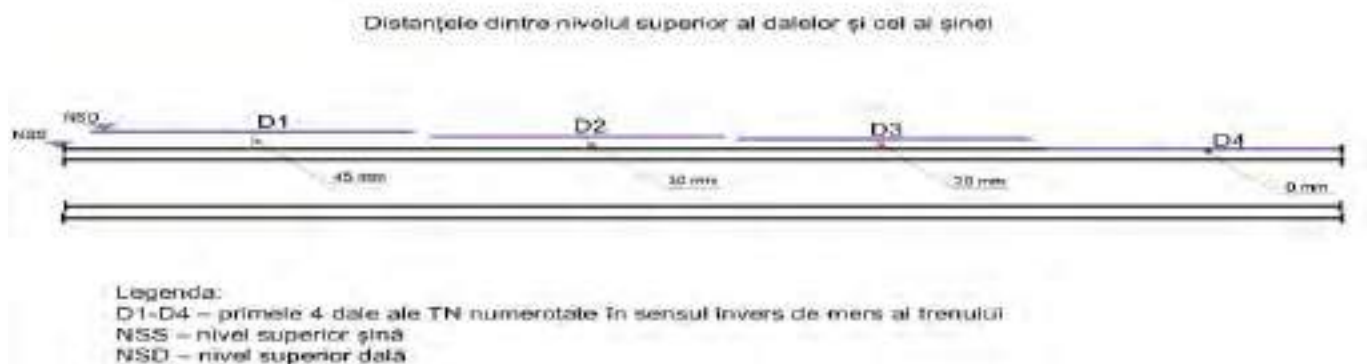
- s-a măsurat distanța dintre suprafața superioară a ultimelor 3 dale ale trecerii la nivel și NSS, astfel:

fig. 4: poziția dalelor implicate în incident, în secțiune transversală

(nivelul superior al dalelor fiind cu 20-45mm peste nivelul superior al șinei, peste toleranțele admise de +5mm);

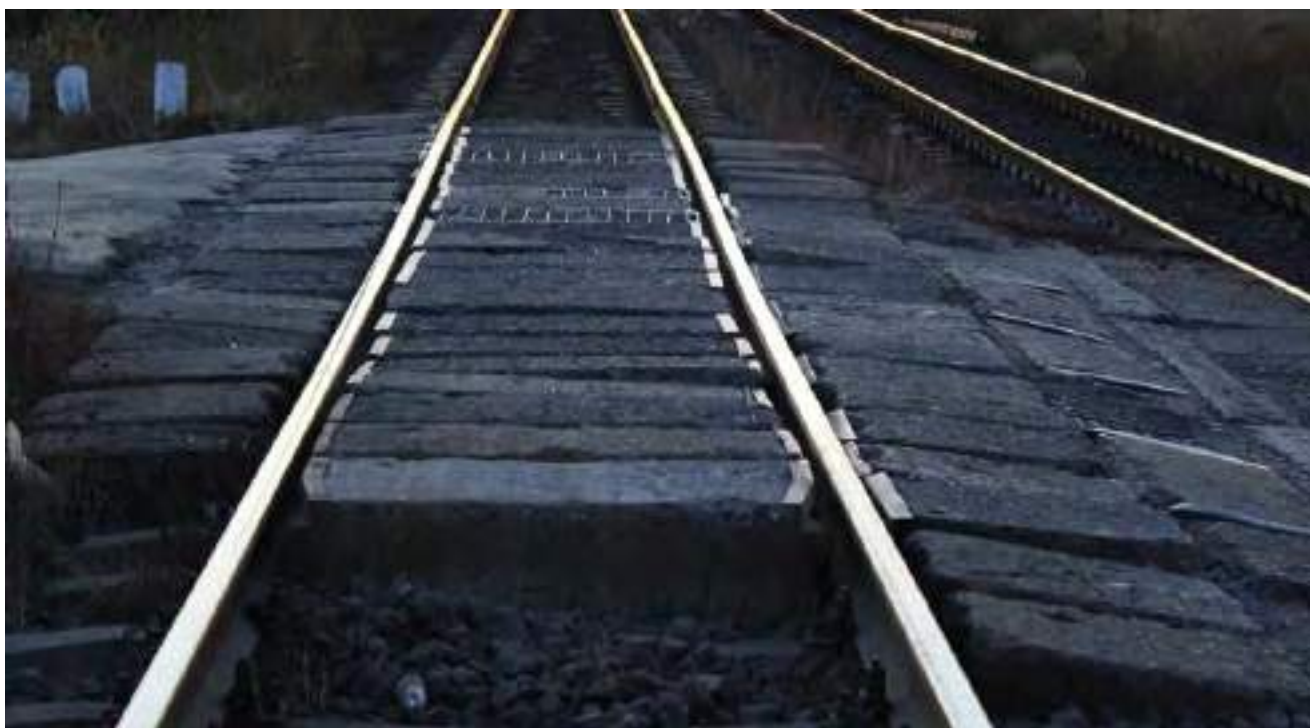
- trecerea la nivel prezenta un aspect general neîngrijit, cu dale având suprafața superioară afectată de circulația auto (beton măcinat până la armătură, platbande metalice de protecție lipsă);

foto 5: aspectul general al trecerii la nivel

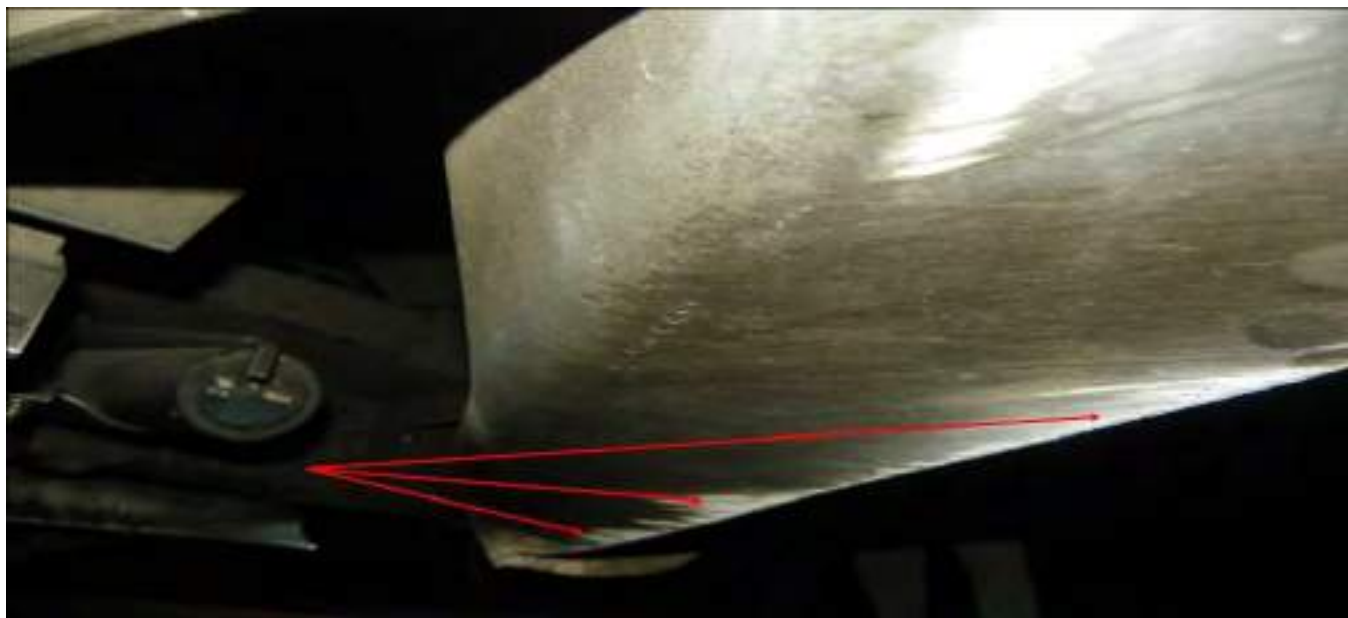
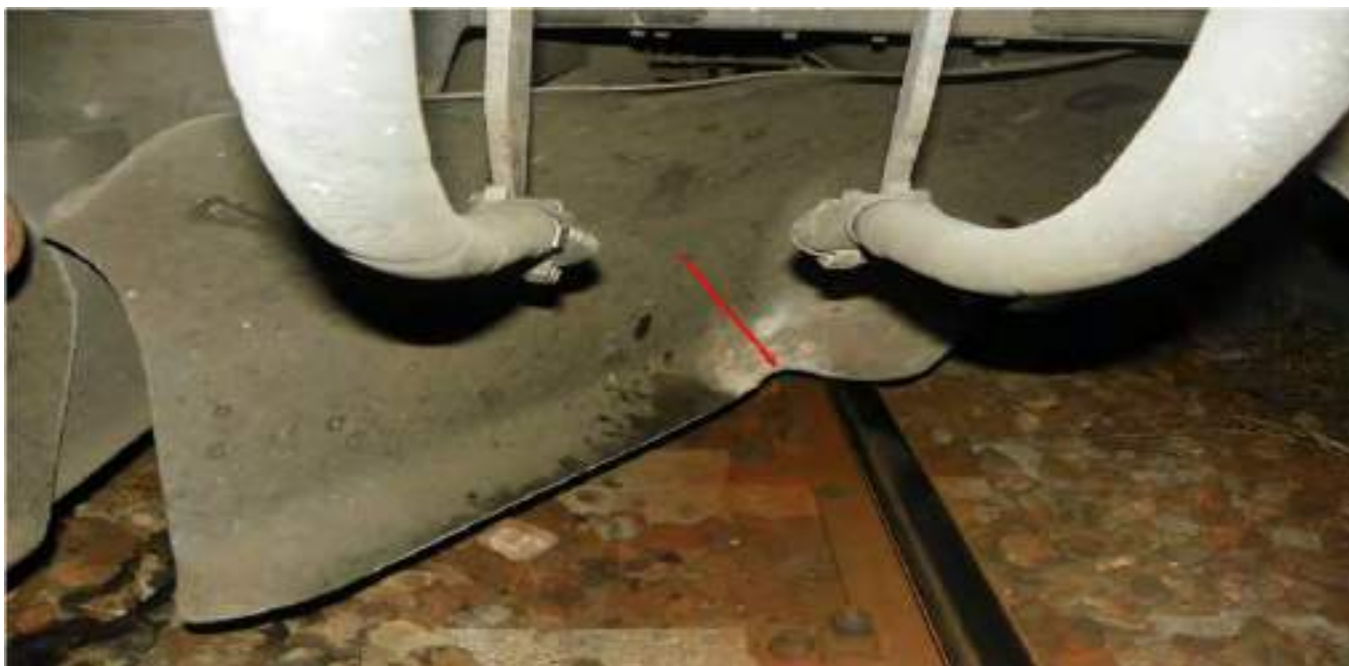
În urma verificărilor la locomotivă, garată cu tot trenul la linia 3 a haltei de mișcare Atârnați la momentul sosirii comisiei de investigare, s-a constatat o lovitură aplicată plugului acesteia de la postul de conducere nr. 2 (primul în sensul de mers), în partea stângă în sensul de mers al trenului. Această lovitură a avut drept consecință deformarea plugului pe zona producerii impactului, precum și o deplasare a acestuia atât în plan vertical, cât și orizontal, astfel încât distanța de la partea inferioară a acestuia la NSS (nivelul superior al șinei) era de circa 7 cm. De asemenea, s-au constatat urme de frecare pe suprafața inferioară a plugului, atât în partea stângă cât și în partea dreaptă.

foto 6,7: urme ale loviturilor pe plugul locomotivei

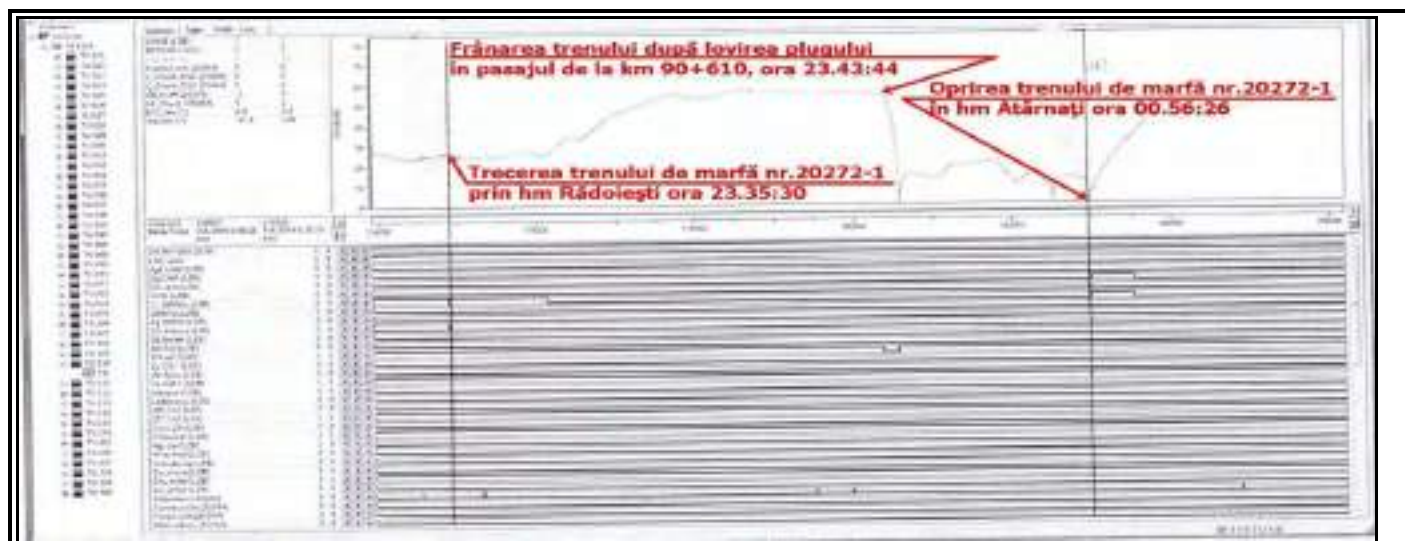
fig. 5 : diagrama PZB cu vitezele trenului înainte de producerea incidentului

S-a constatat astfel că la momentul producerii incidentului viteza de deplasare a trenului a fost de 53 km/h.

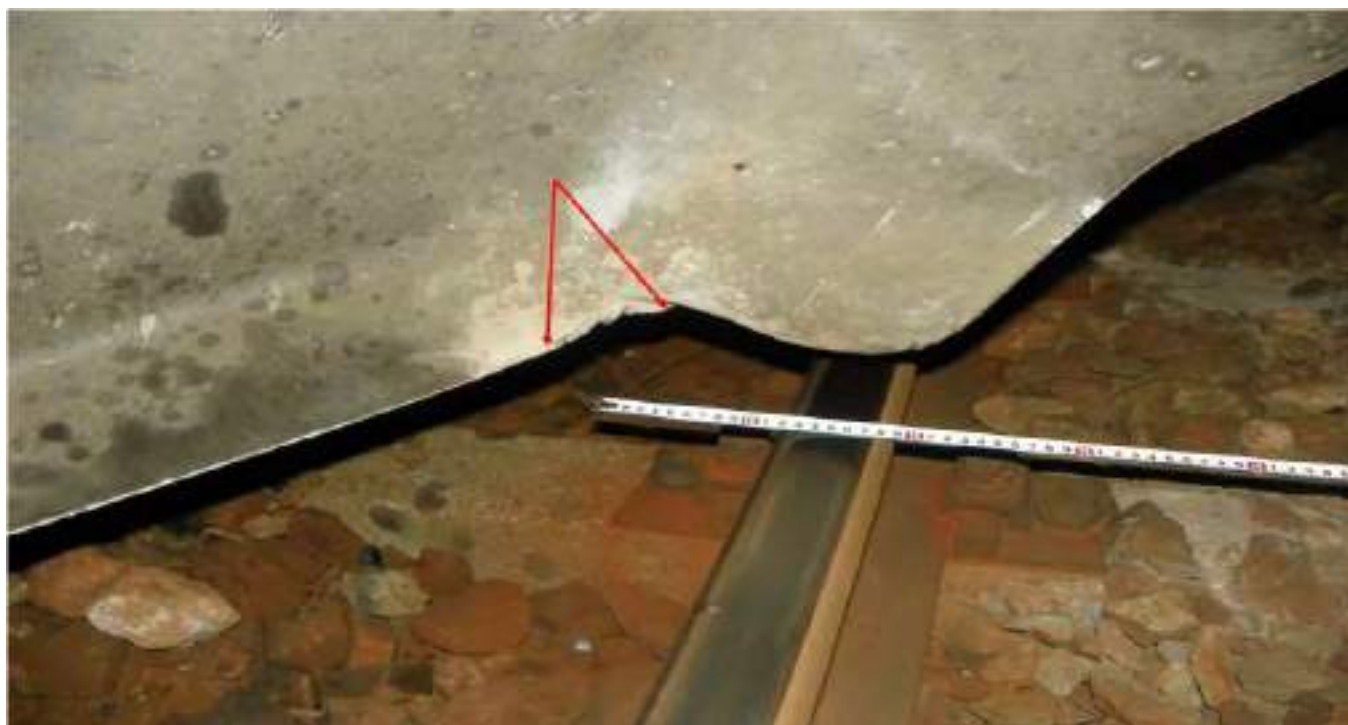
- lovitura aplicată plugului în plan vertical a fost cauzată de platbanda metalică de protecție a dalei interioare antepenultime (din partea stângă în sensul de mers al trenului), aflată într-o poziție care a afectat gabaritul de liberă trecere; acest fapt este argumentat de forma și poziția deformației plugului;
- după analiza suprafețelor secțiunilor de rupere ale armăturilor care aveau rol de prindere a platbandei de dală, comisia a constatat că cele dinspre București aveau un aspect mat, de ruptură veche iar cele dinspre Roșiori (4 buc.) aveau un aspect cristalin strălucitor, care indica o ruptură nouă; după acest aspect, comisia a concluzionat că platbanda, probabil sub sarcina dată de circulația auto, suferise o ruptură mai veche care a permis o deplasare a acesteia în plan vertical, fără ca inițial aceasta să afecteze gabaritul de liberă trecere;

foto 8: distanța aproximativă la care s-a produs lovitura aplicată plugului, față de șina din partea stângă

- pentru a demonstra legătura de cauzalitate între poziția platbandei metalice înainte de producerea incidentului și locul unde a fost lovit plugul, adăugând lățimea jgheabului din partea stângă la această dală (60mm) la lățimea platbandei metalice (aproximativ 50mm), va rezulta o distanță de aproximativ 110mm de la partea interioară a șinei și până la deformația plugului cauzată de lovitură, aproximativ egală cu cea măsurată cu ruleta, așa cum reiese din fotografia de mai sus;

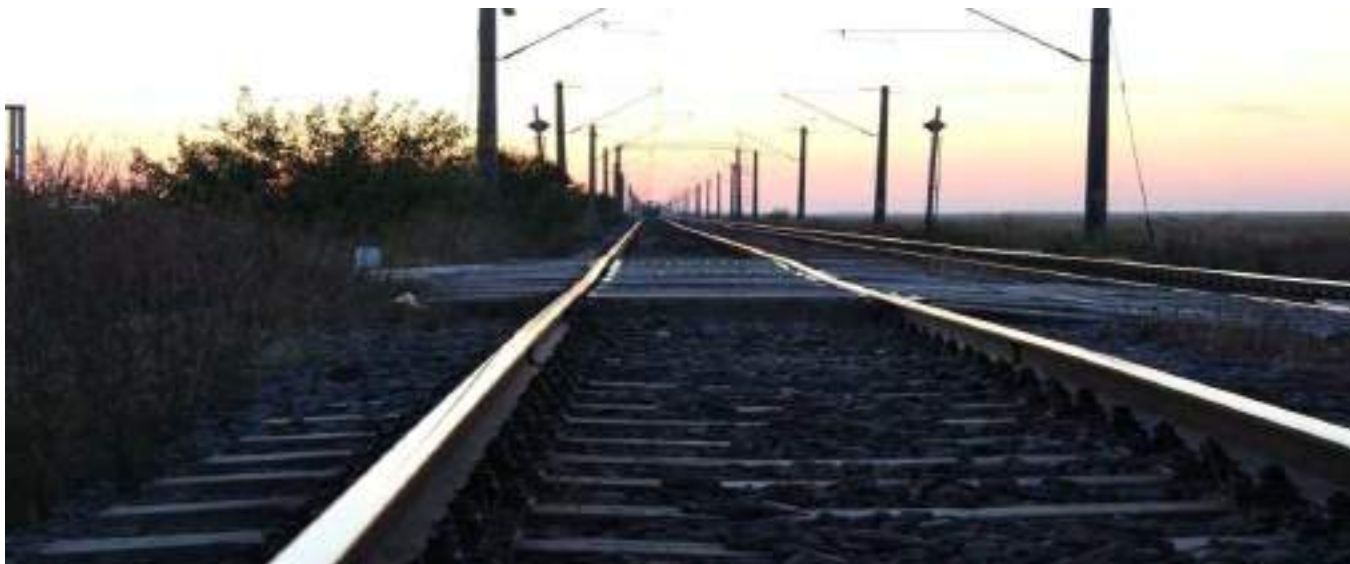
Această concluzie este argumentată prin faptul că pe zona producerii incidentului au existat defecte ale liniei de tipul denivelărilor longitudinale sau torsionări ale căii, de gradul 3 și 4, cu valori ce impuneau remedierea acestora în 10 zile de la luarea la cunoștință despre existența și gradul acestora, așa cum este prevăzut în art. 225 din „*Instrucțiuni pentru diagnoza căii și a liniei de contact efectuată cu automotorul TMC/2007*”. Aceste defecte au influențat producerea incidentului deoarece existența lor a imprimat locomotivei o mișcare de oscilație necontrolată în plan vertical, aducând plugul acesteia într-o zonă limită de contact cu elemente ale căii, în speță dalele de pasaj interioare sau elemente ale acestora, așa cum se vor descrie ulterior.

foto 9: nivelul în lung al căii pe zona TN

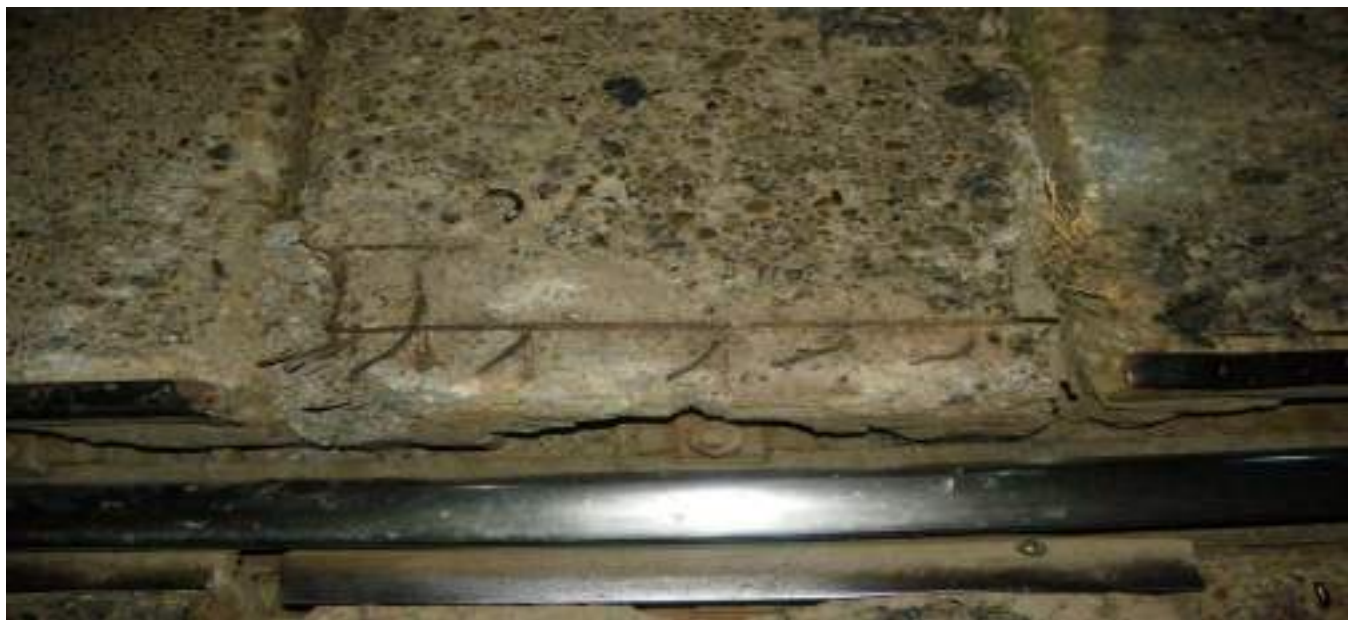
De asemenea, comisia a concluzionat că lovirea plugului locomotivei în plan vertical și deplasarea acestuia din poziția normală a fost cauzată de platbanda metalică de protecție a dalei antepenultime a trecerii la nivel (din partea stângă în sensul de mers) a cărei poziție dinainte de producerea incidentului a afectat gabaritul de liberă trecere și a avut drept efect lovirea plugului la circa 110mm, în plan orizontal, de șina din partea stângă a căii. Comisia argumentează acest fapt prin existența unor suprafețe ale secțiunilor de rupere a circa 80% din armăturile de fixare a platbandei de dală cu un aspect mat, învechit, ceea ce înseamnă că platbanda, probabil sub acțiunea pneurilor autovehiculelor care tranzitau trecerea la nivel, s-a desprins de un capăt (cel dinspre București) și s-a deplasat în plan vertical, intrând astfel în contact cu plugul locomotivei, aflat într-o mișcare necontrolată în plan vertical, dată de defectele liniei din zonă și care s-a apropiat de suprafața superioară a celor 3 dale, până la atingerea acestora. Acest fapt contravine prevederilor părții a II-a, secțiunea a 2-a, art. 26(1) și (2) din *Regulamentul de exploatare tehnică feroviară nr. 002/2001*, referitoare la faptul că gabaritul de liberă trecere trebuie să asigure circulația trenurilor în deplină siguranță, iar construcțiile și instalațiile feroviare nu trebuie să intre, cu nicio parte a lor, în limitele acestui gabarit. Comisia a mai constatat că circa 20% din armăturile de prindere (cele dinspre Roșiori) aveau suprafețele secțiunilor de rupere cu un aspect cristalin strălucitor, de dată recentă, fapt care confirmă existența platbandei înainte de producerea incidentului precum și acțiunea de smulgere a acesteia după impact; pe această zonă betonul era măcinat la nivelul superior al dalei.

foto 10 : starea secțiunii de rupere a armăturilor de fixare a platbandei metalice (cadru general)

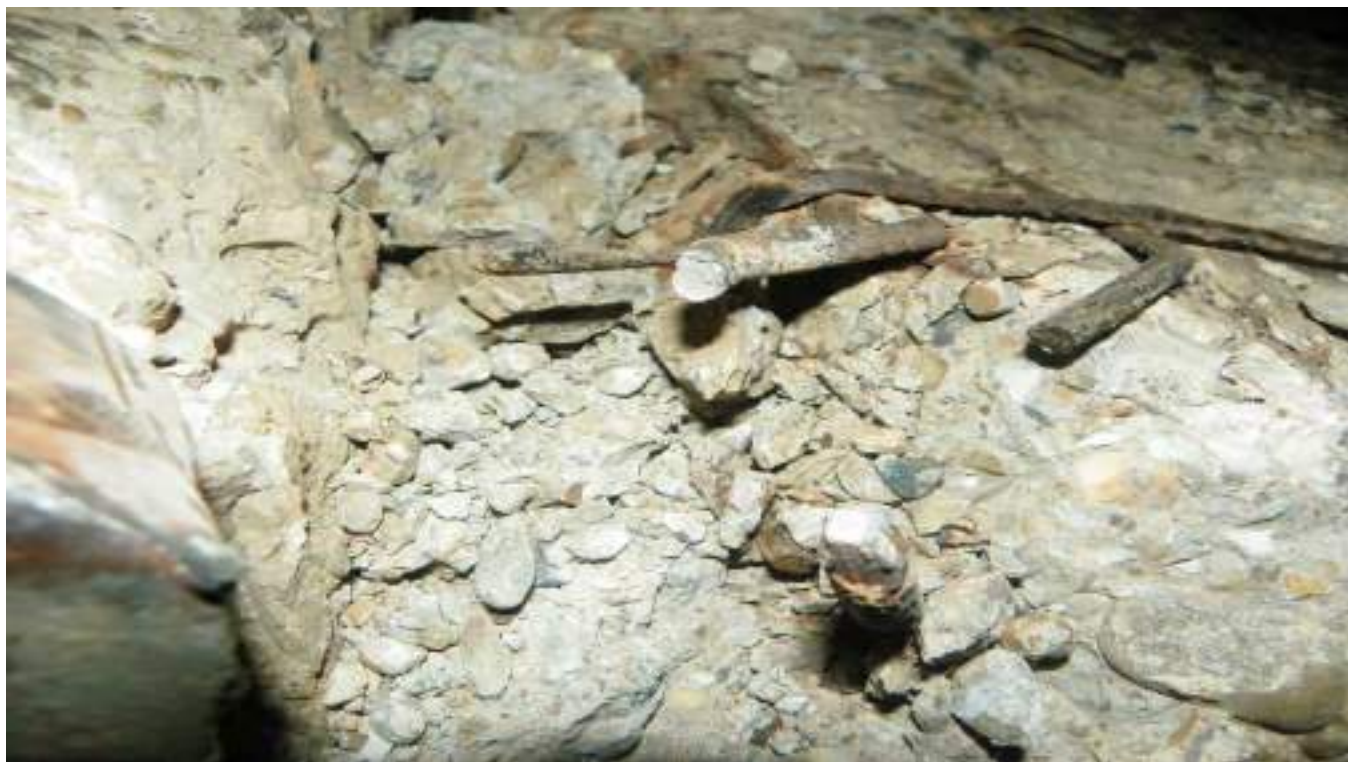
foto 11: starea secțiunii de rupere a armăturilor aflate la capătul dalei dinpre Roșiori, după impact
