AGENȚIA DE INVESTIGARE FERROVIARĂ ROMÂNĂ - AGIFER

RAPORT DE INVESTIGARE

al incidentului feroviar produs la data de 08.08.2019, pe raza de activitate a Sucursalei Regionale Constanța, în stația CF Dorobanțu, în circulația trenului de marfă nr. 80528, prin căderea interstadei de la vagonul nr.87 53 7960 759-6, seria Zas, de la fusul de osie al roții numărul 6, al 16-lea de la siguranță care a deteriorat inductorul de 1000/2000Hz al semnalului X3

*Raport de investigare
final
18 septembrie 2019*

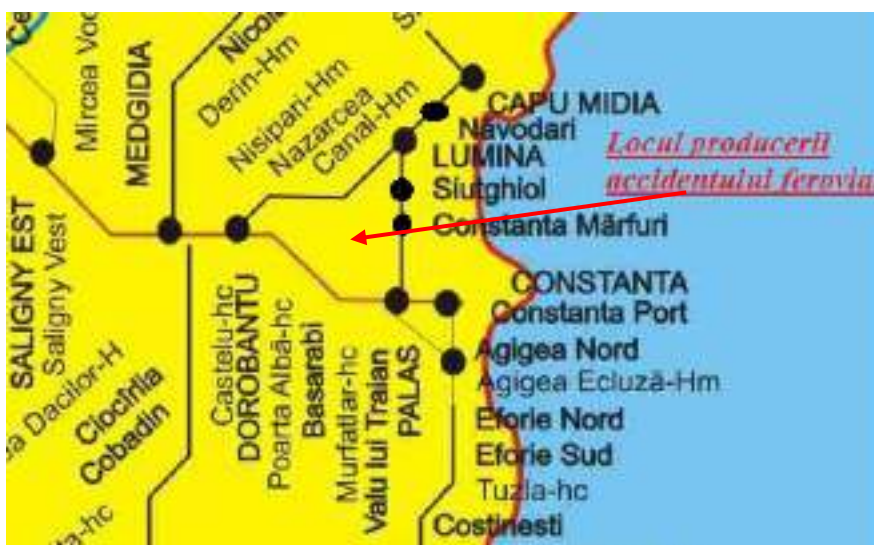
Fig. nr.1 – Locul producerii incidentului

La data de 08.08.2019 în jurul orei 15:40 pe raza de activitate a Sucursalei Regionale CF Constanța în stația CFR Dorobanțu secția de circulație Fetești – Constanța (linie dublă electrificată aparținând administratorului de infrastructură CNCF CFR SA), în circulația trenului de marfă nr.80528 care a circulat de la stația CF Capu Midia la stația CF Mogoșoaia, prin căderea interstadei de la vagonul nr.87 53 7960 759-6 seria Zas de la fusul de osie al roții numărul 6, al 16-lea de la siguranță (tren aparținând SC GFR SA) care a lovit și deteriorat inductorul de 1000/2000Hz al semnalului X3.

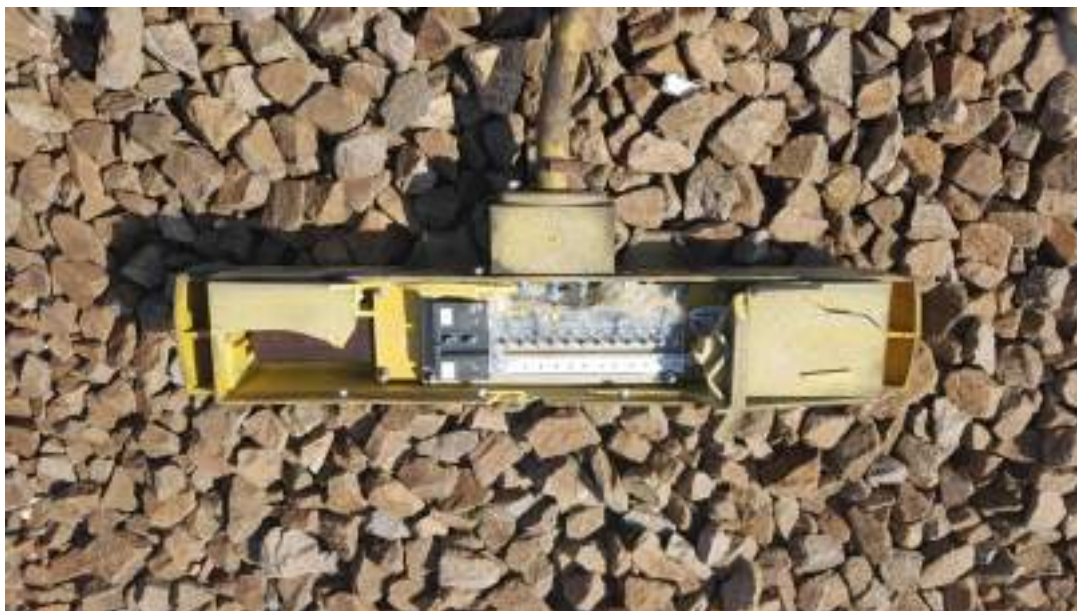
După ce s-a întors după teren electromecanicul SCB de serviciu a efectuat înscrierea nr. 54 ora 16:15 în registrul RRLISC în care s-a menționat că inductorul de cale 1000/2000 Hz al semnalului X3 este lovit și deteriorat. Inductorul de cale a rămas în acest stadiu până la înlocuire și a avizat Poliția TF Basarabi.

Fotografia nr. 3 – Inductorul deteriorat

- distrugerea în totalitate a instalației autostop a semnalului X3, respectiv inductorul de cale 1000/2000 Hz și prinderea acestuia.

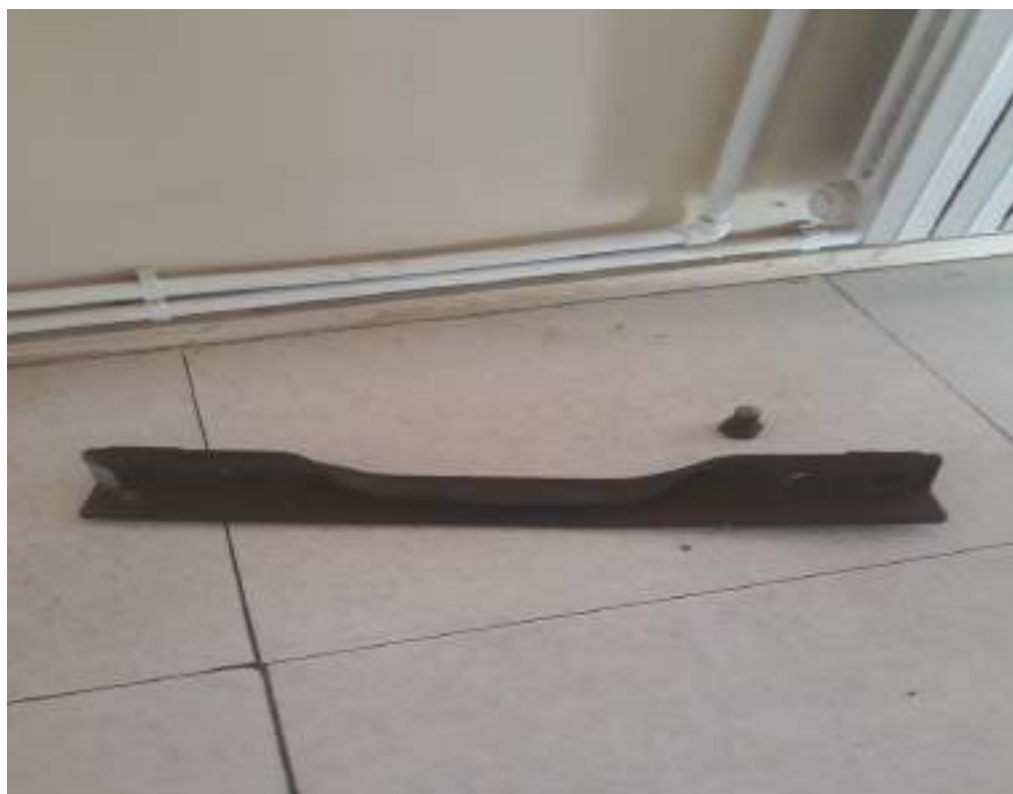
Căderea interstadei de la vagonul nr.87 53 7960 759-6 seria Zas de la fusul de osie numărul 6, al 16-lea de la siguranță .

- filete șterse în sistemul de prindere aflat în cadrul boghiului;
- slăbirea șuruburilor de fixare a interstadei aflate în orificiile cu filete șterse și desprinderea acestora, care au favorizat căderea interstadei implicând forfecarea șurubului nou activ existent;

Fotografia nr. 4 – *Interstada căzută și găsită de agentul de poliție*

A fost chemat în stația CF Dorobanțu și a constatat faptul că interiorul filetelui era șters și nu mai putea asigura înșurubarea corespunzătoare.

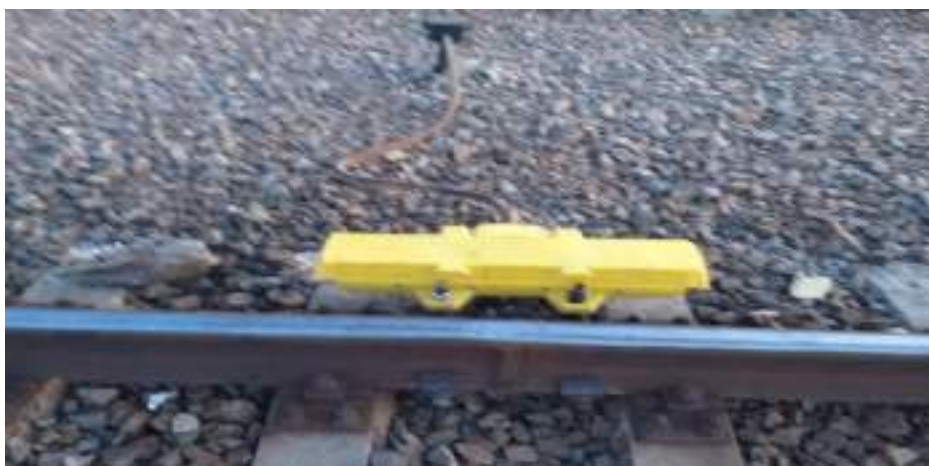
Fotografia nr. 5 – Inductorul înlocuit

În acest interval de timp electromecanicul SCB de serviciu a efectuat înscrierea nr. 55 ora 17:10 în registrul RRLISC și s-a deplasat pe teren pentru a înlocui inductorul cu unul nou din rezerva districtului, lucrările au fost efectuate cu ruperi de plumburi, desfaceri de capace, dezlegări de circuite electrice și fără scoateri din funcție cu mențiunea că circulația și manevra trenurilor se va efectua cu semnal X3 normal, cu avizarea personalului interesat că inductorul frânează la toate indicațiile. Terminarea lucrărilor a fost făcută la ora 18:15 cu nr.58 din condica RRLISC.

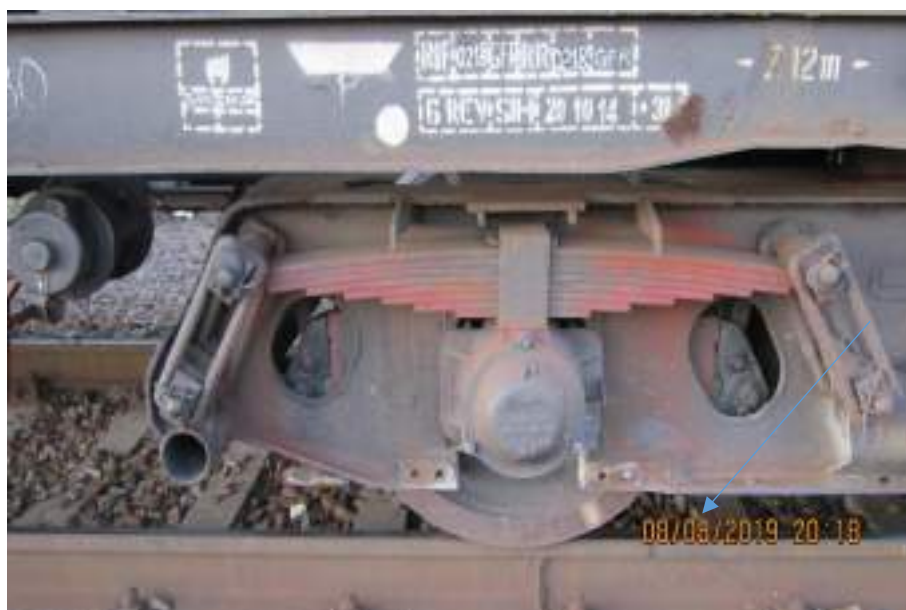
În momentul când agentul de poliție a adus interstada ora 17:45 la biroul IDM acesta a avizat revizorul SRCF Constanța care a acționat în consecință și a făcut avizările necesare fiind încadrat ca incident în circulația trenului nr.80528 prin căderea interstadei de la vagonul nr.87 53 7960 759-6 seria Zas de la fusul de osie al roții numărul 6, al 16-lea de la siguranță.

Fotografia nr. 6 – Roata nr. 6 de unde a căzut interstada

După producerea incidentului organul V aparținând SC GFR SA a trecut la remedierea defectului și după terminarea lucrărilor specifice a făcut înscrierile necesare în vederea expedierii trenului în condiții de siguranță circulației.

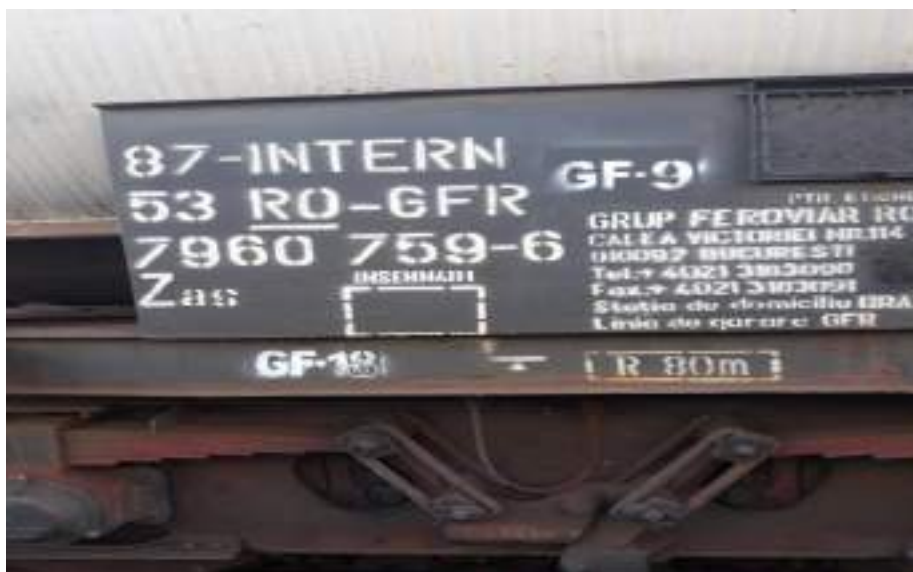
Fotografia nr. 7 – Numărul vagonului și proprietarul acestuia

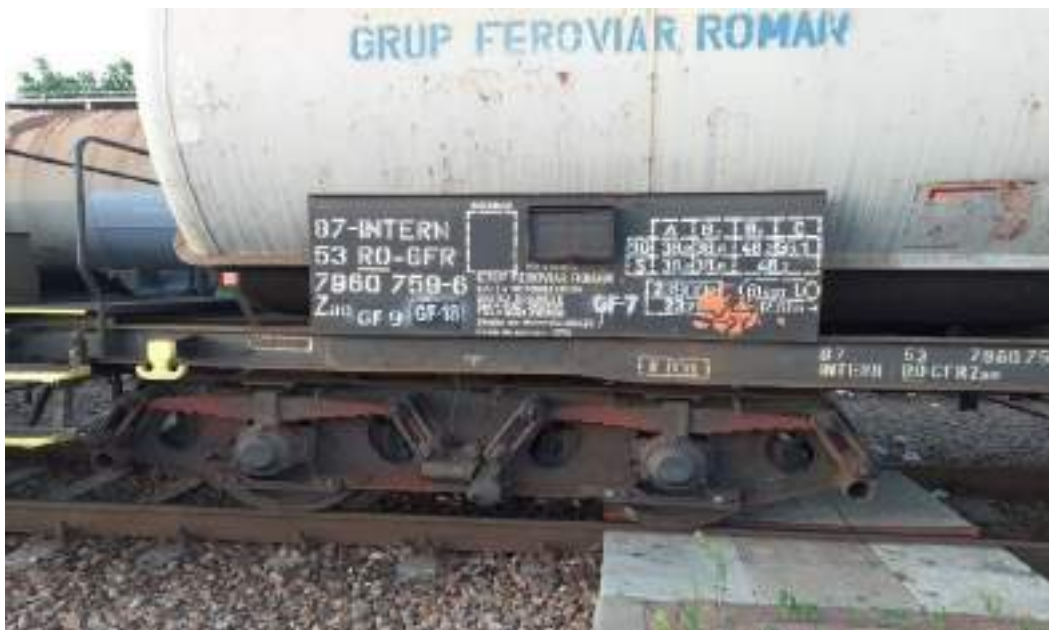
În urma verificărilor efectuate la linia 3 din stația CF Dorobanțu s-a constatat că la roata nr.4 al aceluiași vagon avea un șurub lipsă care a fost completat ulterior, toate celelalte osii din compunerea trenului nu aveau probleme similare cu cel care a produs incidentul.

Fotografia nr. 8 - Roata nr.4 Lipsește un șurub de la interstada
