RAPORT DE INVESTIGARE

Privind accidentul feroviar produs la data de 26.11.2019, ora 16:35, pe raza de activitate a Sucursalei Regionale CF Craiova, secția de circulație Roșiori Nord - Caracal, între haltele de mișcare Măldăeni și Mihăiești, pe firul I de circulație, la km.109+200, în circulația trenului de călători IR nr.1825, prin declanșarea unui incendiu la două vagoane (al 4-lea și al 5-lea), din compunerea trenului.

*Raport de investigare final
10.11.2020*

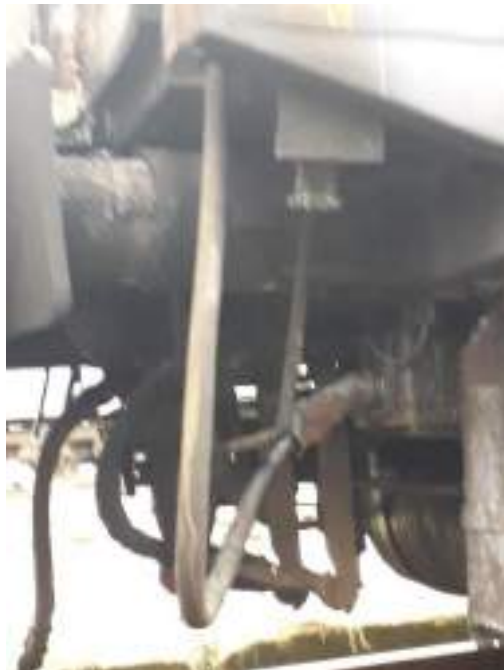
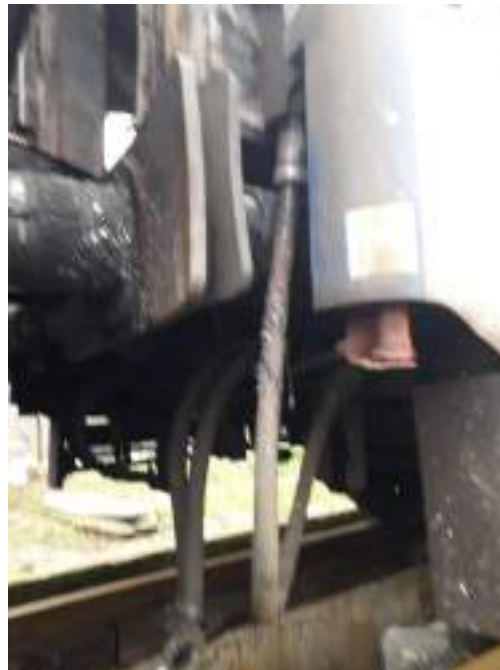
Foto nr.3 – cuple și prize de înaltă tensiune

La data de 27.11.2019 au fost făcute verificări privind starea cuplelor și prizele de înaltă tensiune de la vagoanele 50532616058-5 și 50532049251-3. Cu această ocazie au fost verificate prizele și cuplele de înaltă tensiune la ambele vagoane, în ambele capete, nefiind constatate urme de conturnare (scurtcircuit). Cuplele electrice au fost demontate imediat după producerea accidentului pentru a se evita sustragerea acestora.

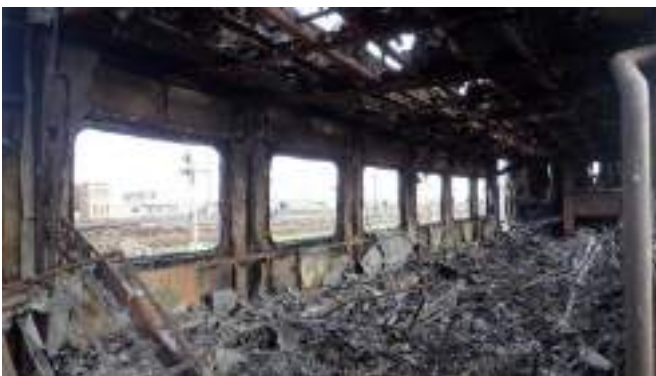
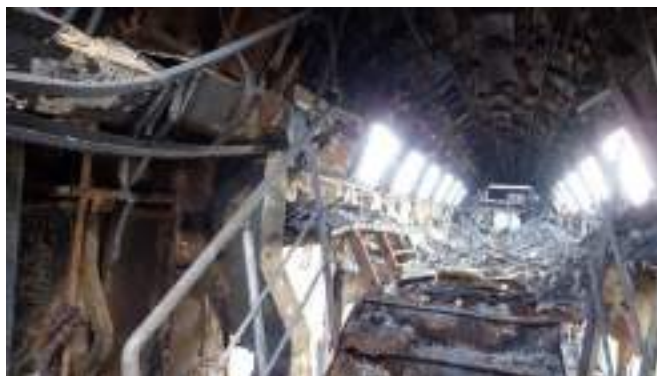
Foto nr.4 – interiorul vagoanelor afectate de incendiu

Interiorul vagonului a fost afectat de incendiu în proporție de 100%.

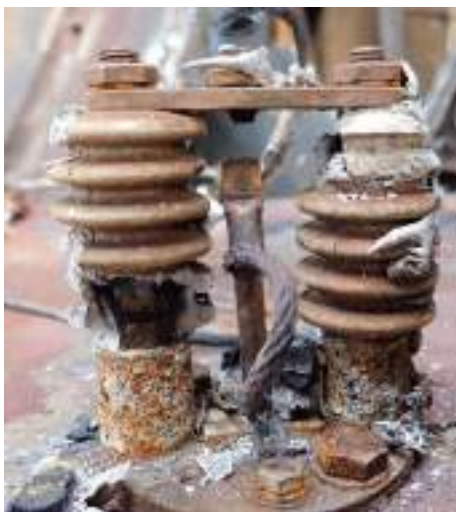
- rezistențele nu prezintă urme de deformare termică ca rezultat al unei încălziri anormale în timpul funcționării acestei instalații;
- siguranța de supratemperatură era declanșată (aceasta limitează temperatura de utilizare la maxim 350° C). Din constatările făcute la aceste componente nu reiese o funcționare defectuoasă a instalației de încălzire.

Foto nr.5 - siguranța de supratemperatură de la încălzitorul electric din capătul vagonului cu frâna de mână

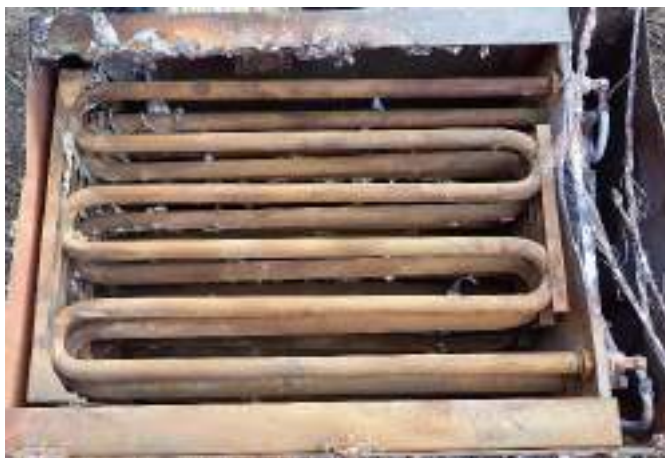
*Foto nr.6
element de încălzire
aflat în instalația de
climatizare din partea
cu frâna de mână*

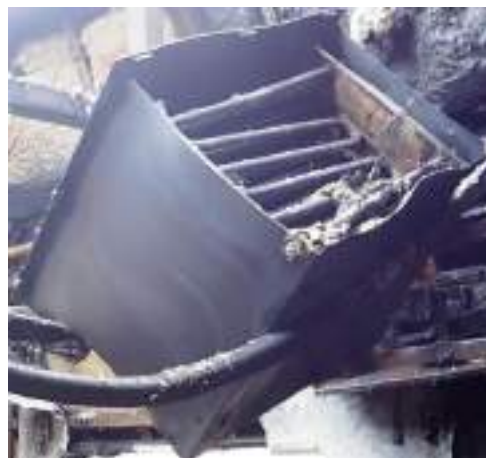
*Foto nr.7
elementul de încălzire
aflat în instalația de
climatizare din partea
din spate a vagonului*

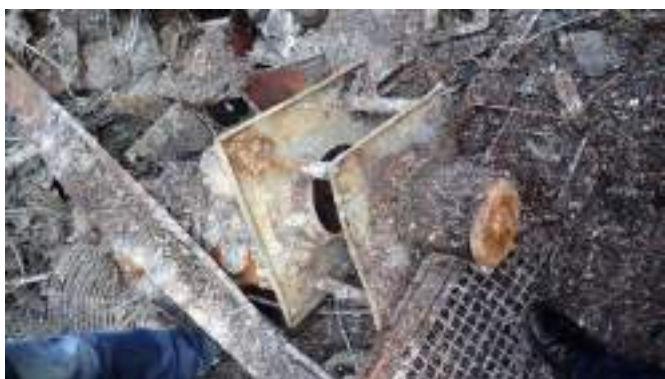
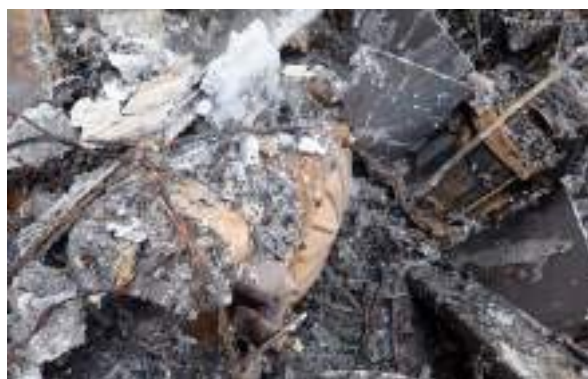
Elementele componente de la instalația de climatizare (compresorul, motor ventilator) erau căzute pe șasiul vagonului.

Foto nr.8 – elemente ale instalației de climatizare căzute pe șasiul vagonului

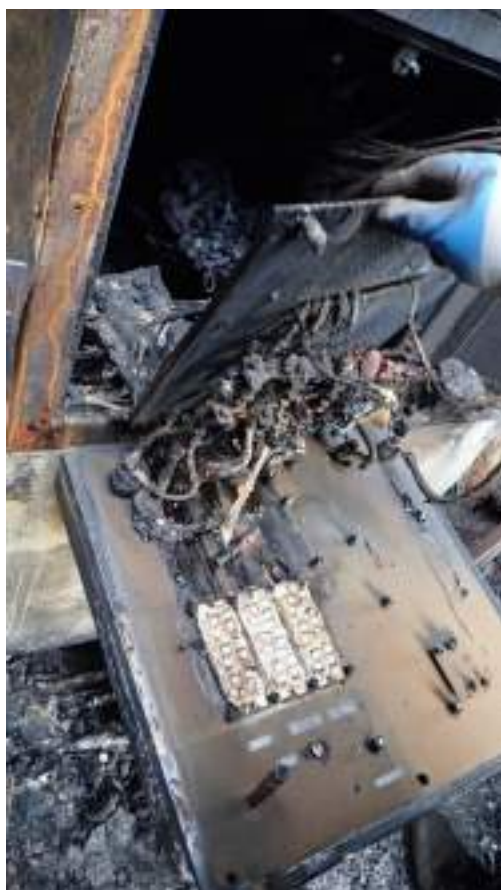
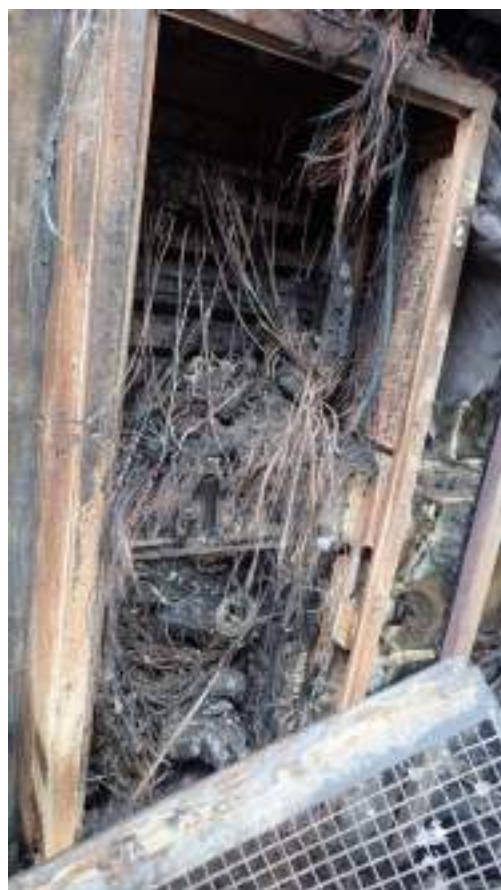
La capătul opus al vagonului a fost vizualizat tabloul electric și sursa statică ambele fiind afectate termic ca urmare a propagării incendiului către acest capăt.

Foto nr.9 - tabloul electric și sursa statică

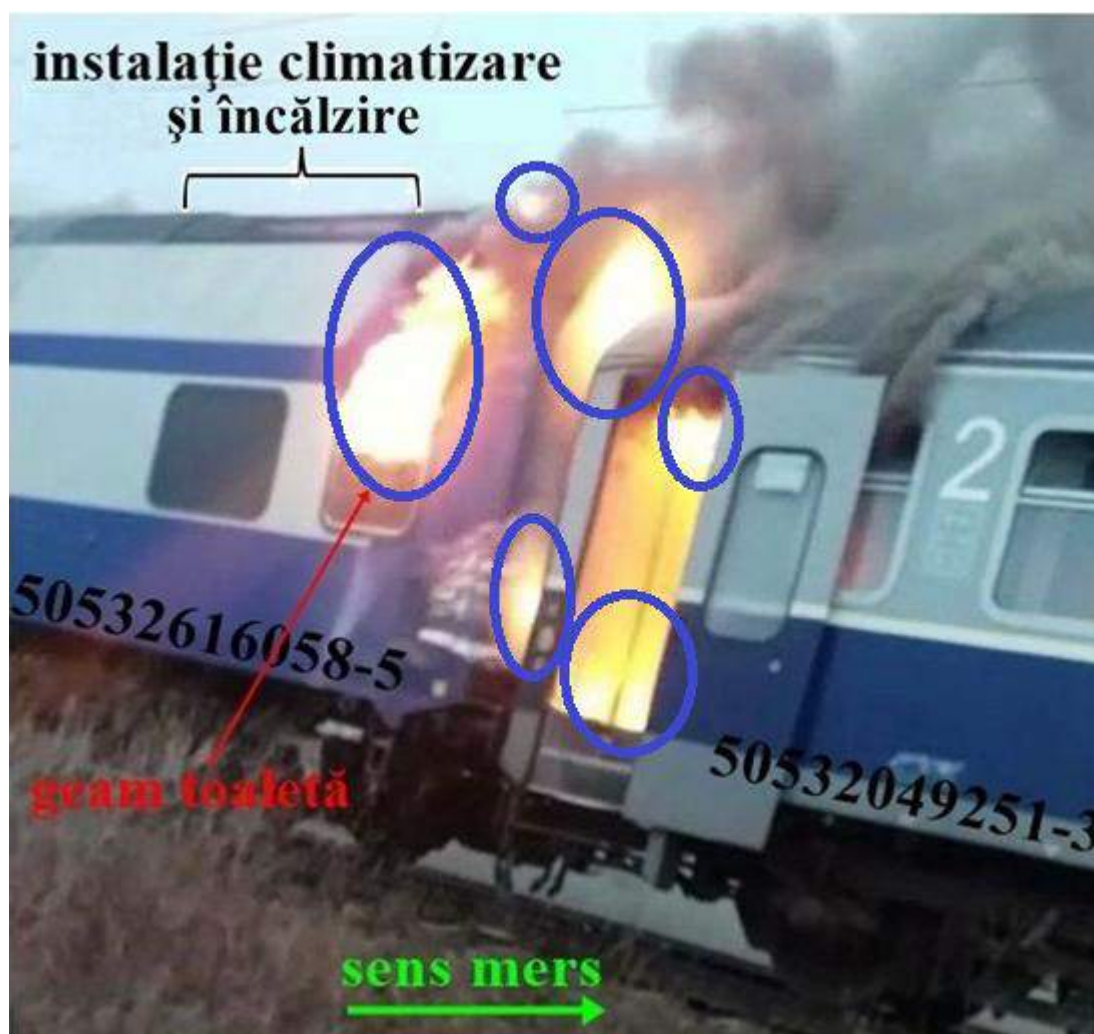
În sprijinul acestei concluzii sunt și imaginile capturate de un martor de pe partea dreaptă în sensul de mers al trenului, imagini prezentate în fotografia nr.12. Din această fotografie se poate observa că, la acel moment incendiul se manifesta cu violență în zona cabinei WC a vagonului etajat, a gurii de ventilație a aceluiași vagon și a burdufului de intercomunicație dintre vagoane, respectiv în zona cuprinsă între peretele fix al lămpilor finale și cutia vagonului. Faptul ca la acel moment incendiul se manifesta pe această zonă relativ restrânsă ce nu includea aria ocupată de grupul de încălzire climatizare conduce la concluzia că inițierea incendiului nu s-a produs din acea zonă.

Foto nr.12 – zona unde a fost inițial observată apariția flăcărilor

Din fotografie (foto nr.12) se observă că focarele de intensitate mare apar în zonele evidențiate cu o culoare albastră. Dezvoltarea incendiilor este influențată de curenții de aer, naturali sau ca urmare a ventilării forțate, respectiv pe verticală de jos în sus. Faptul că incendiul se manifesta cu intensitate în partea inferioară și a cuprins în prima fază zona de intercomunicație dintre vagoane conduce la concluzia că inițierea nu s-a produs de la partea superioară și cel mai probabil a existat o sursă externă care a acționat în zona inferioară dintre cabina WC și burduful de cauciuc al vagonului etajat, fapt ce a antrenat rapid în procesul de ardere și burduful de cauciuc al vagonului compartimentat (nr.50532049251-3), așa cum se vede din fotografie. Sensul de propagare al incendiului ar fi trebuit să fie în mod normal în sensul invers de deplasare al trenului. Faptul ca incendiul a cuprins cu violență zona de intercomunicație dintre cele două vagoane, deși inițial se manifesta numai la vagonul etajat întărește concluzia exprimată anterior, respectiv faptul că a existat o acțiune externă în zona schițată în figura nr.13.

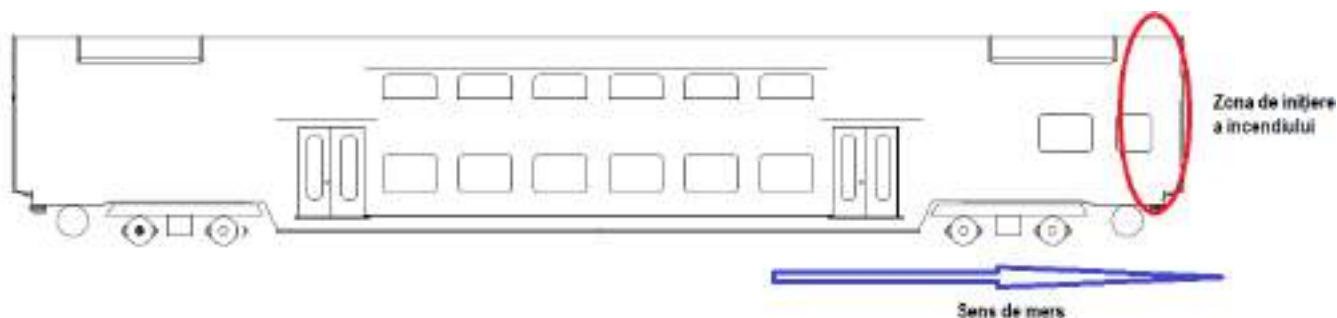
comisia de investigare consideră drept ***cauză probabilă*** a accidentului, existența unei acțiuni externe care a dus la inițierea incendiului în zona inferioară a cabinei toaletei, aflată în partea din față-dreapta, în sensul de mers, a vagonului de călători nr.50532616058-5 (capătul cu frâna de mână), urmată de extinderea violentă în zona de intercomunicație cu vagonul din față (nr.50532049251-3).

Figura nr.13 – zona de inițiere a incendiului
