RAPORT DE INVESTIGARE

al incidentului produs la data de 16.05.2019 pe raza de activitate a Sucursalei Regionala CF Iași, în halta de mișcare Holboca, situată pe secția de circulație Socola – Cristești Jijia, prin talonarea macazului nr.4 de către trenul nr.79767, aparținând SC Grup Feroviar Roman S.A.

*Ediție finală
23 octombrie 2019*

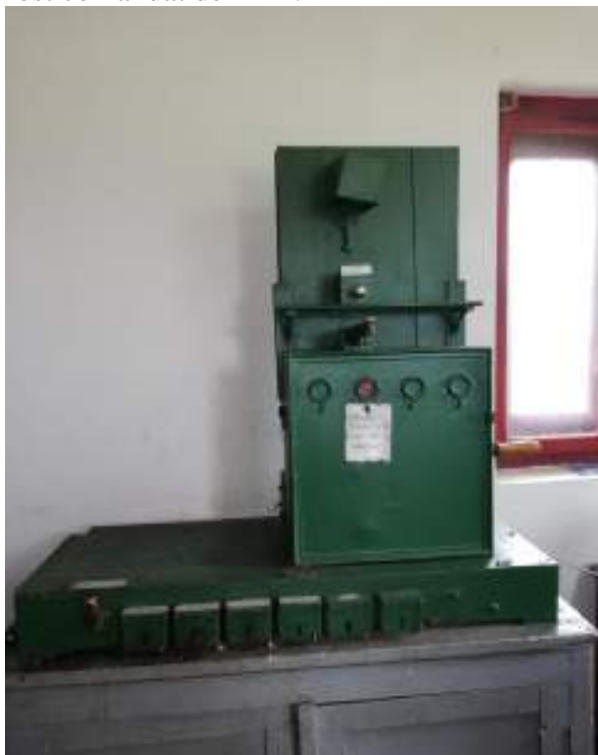
După producerea incidentului s-a constatat ca instalația SBW de la cabina 2 nu a fost manipulată regulamentar de acarul de serviciu în sensul că la aparatul de manevră, în încuietorea liniei 2 se afla cheia de parcurs – 2 și nu cheia de parcurs + III în încuietorea liniei III așa cum ar fi fost normal pentru circulația acestui tren.

Figura 2 Aparatul de manevră cabina 2 după incident

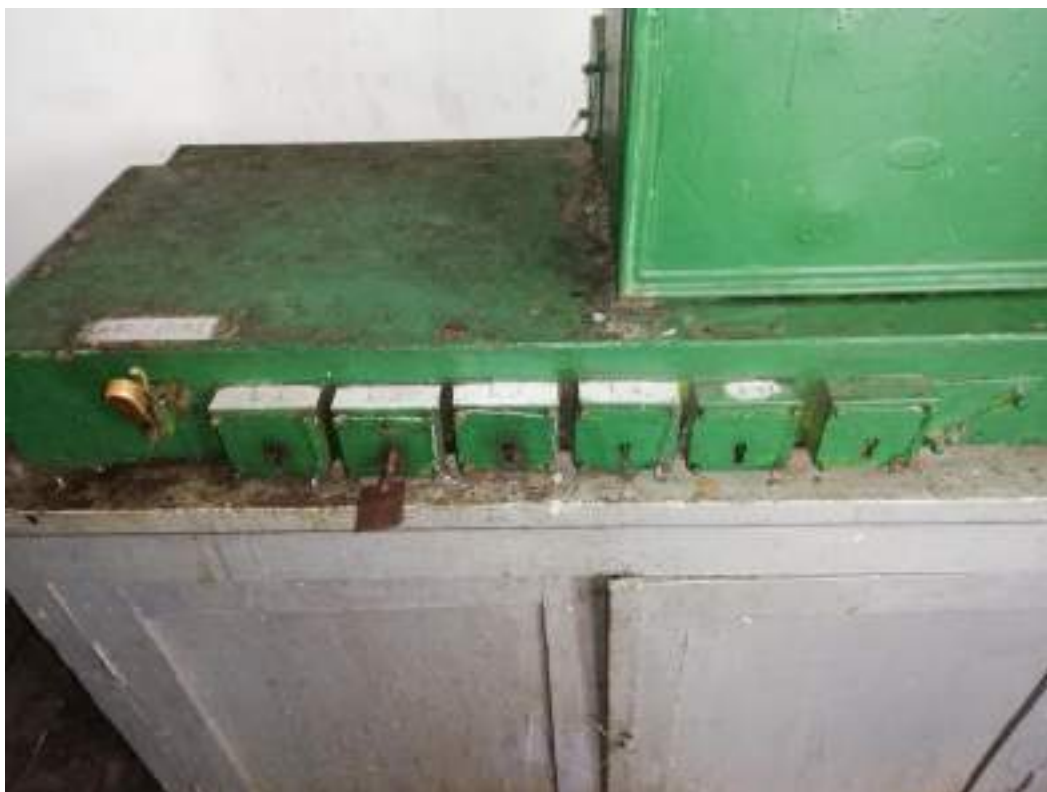
Figura 3 Aparatul de manevră cabina 2 după incident

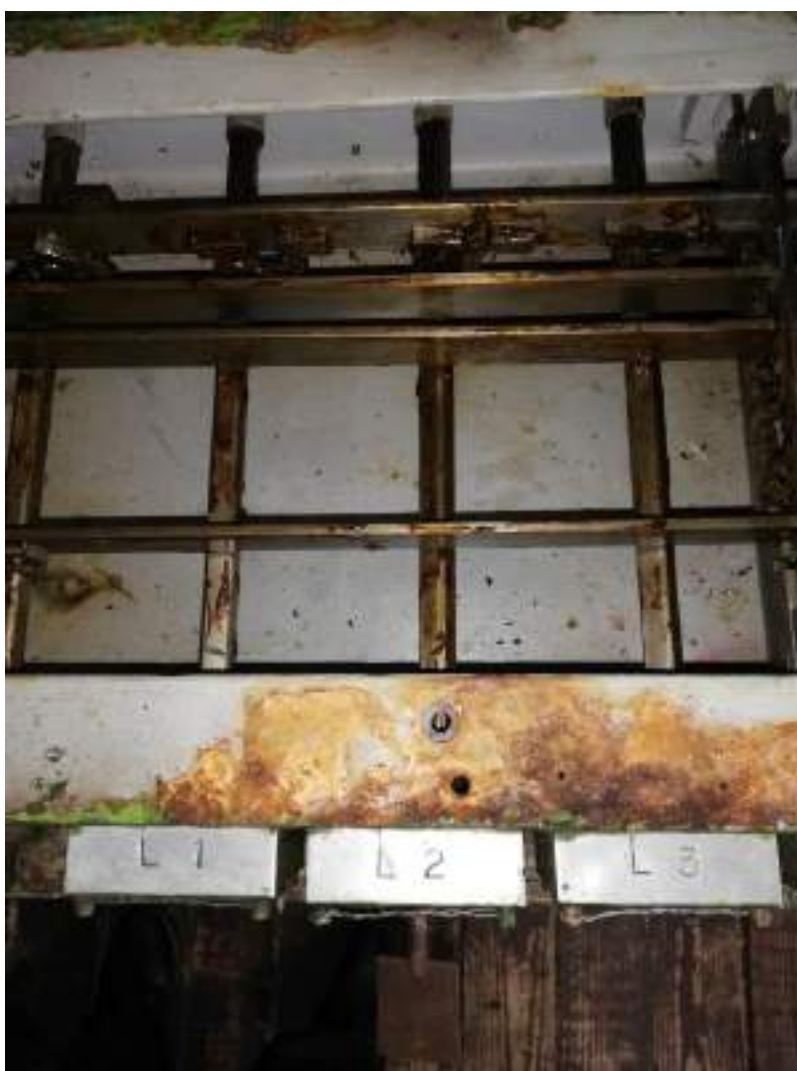
Figura 4 Aparatul de manevră cabina 2 după incident

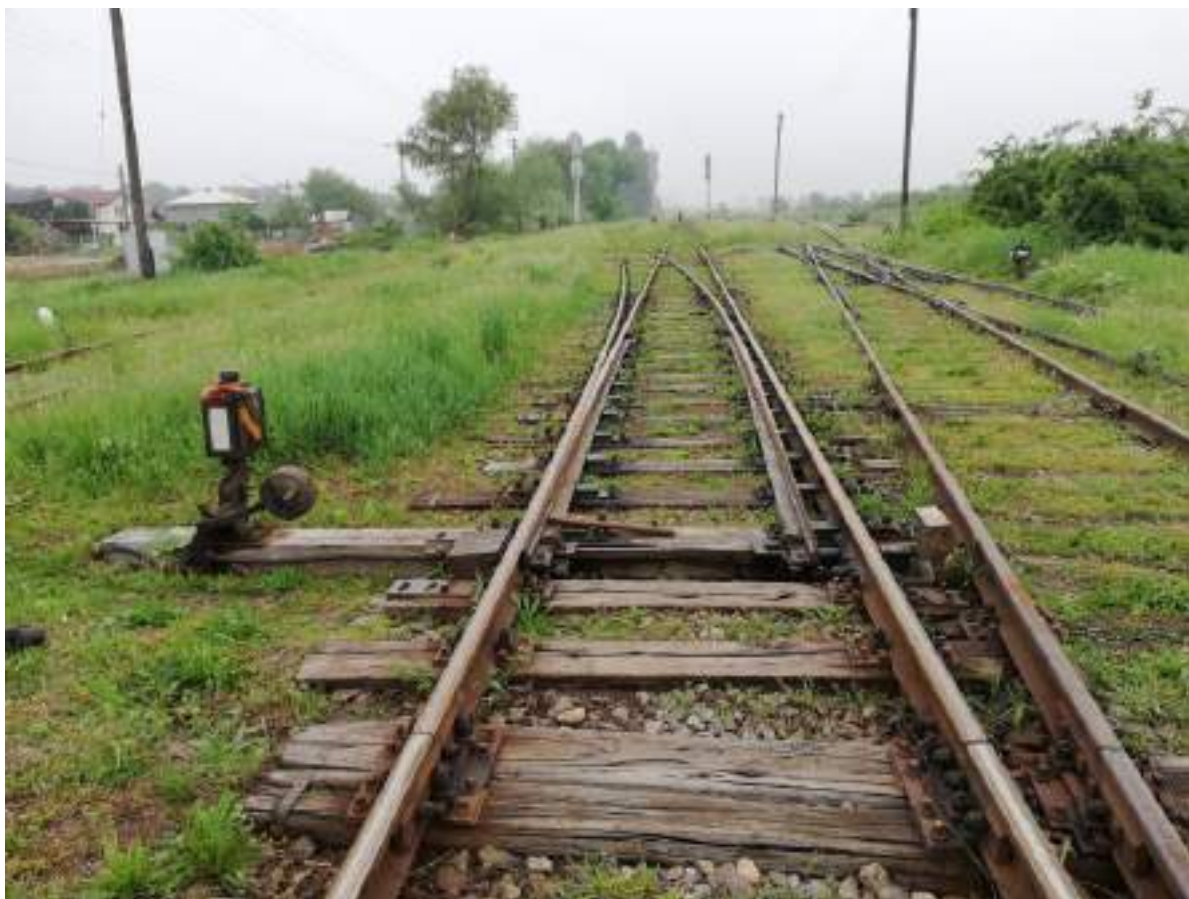
Materialul rulant implicat și infrastructura feroviară din Hm CFR Holboca nu au fost afectate, cu excepția ciocului de la încuietoarea macazului nr.4 de pe poziția minus care s-a rupt în urma talonării de către trenul nr.79767.

La ora 17:39 trenul a depășit în mod regulamentar semnalul de intrare Y și s-a angajat pe linia III directă trecând prin dreptul biroului de mișcare în condiții normale. La ieșirea din Hm Holboca mecanicul a văzut indicația permisivă, VERDE, a semnalului de ieșire YIII după care a observat că macazul nr.4 nu este în poziția corectă, cerută de parcurs și a luat măsuri de frânare, viteza scăzând de la 52 la 0 km/h pe o distanță de 252 de metri. În acest timp locomotiva a talonat macazul nr.4 care dădea acces de la linia 2 abătută și nu de la linia III directă așa cum a fost comandat parcursul de către IDM, producându-se astfel ruperea ciocului de asigurare de la încuietorea 4.

Figura 5 Macazul nr. 4 talonat
