## RAPORT DE INVESTIGARE

privind accidentul feroviar produs la data de 08.07.2019 pe raza de activitate a Sucursalei Regionale CF Craiova între halta de mișcare Rădoiești și stația CFR Olteni în circulația trenului de marfă nr.20919-2 remorcat cu locomotiva EC 121, prin atingerea din urmă și tamponarea violentă a trenului de marfă nr.34393-2 ce se afla oprit la semnalul prevestitor Pr Y al semnalului de intrare al stației CFR Olteni, fapt ce a avut ca urmare deraierea a trei vagoane din compunerea trenului de marfă nr.20919-2

*Raport de investigare  
Ediție finală  
30 iunie 2020*

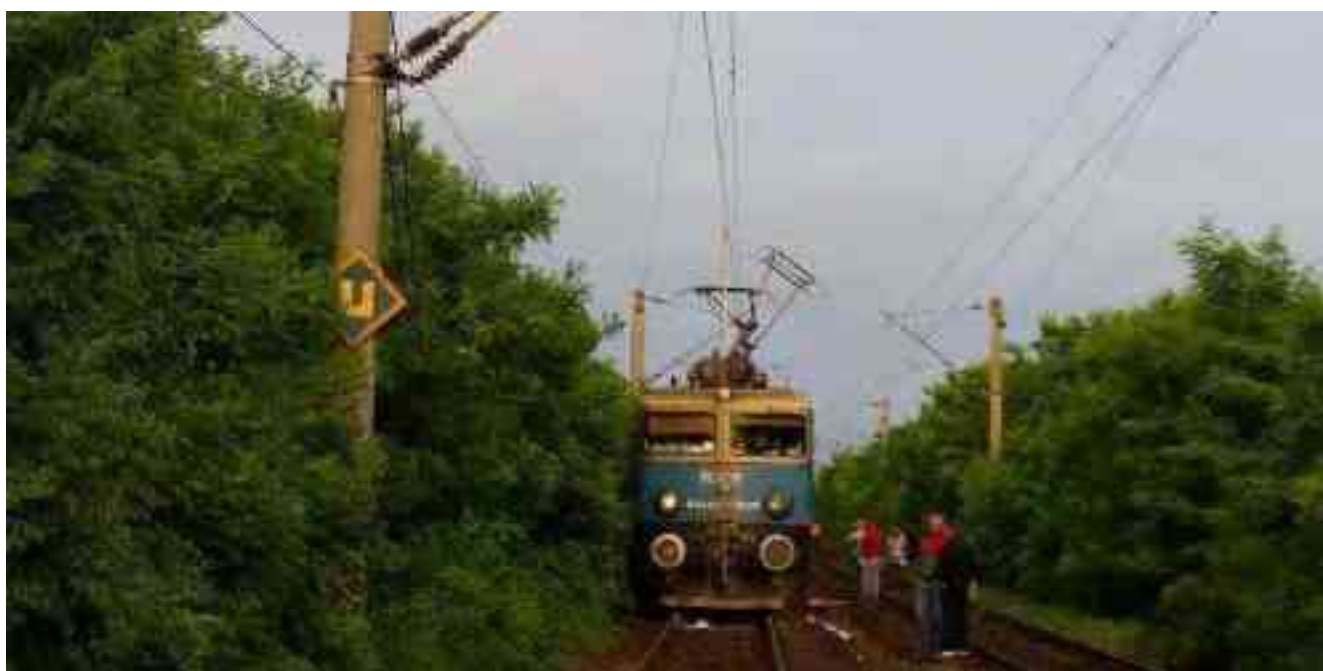
*Foto nr.1- locul producerii accidentului*

În urma coliziunii s-a produs avarierea și deraierea de toate osiile a vagoanelor nr.84539305082-6 (al 8-lea de la siguranța), nr.84539305477-8 (al 9-lea de la siguranță) și nr.84539305098-2 (al 10-lea de la siguranță) din trenul de marfă nr.20919-2, avarierea vagonului de semnal nr.33539332896-8 al trenului de marfă nr.34393-2, precum și avarii la locomotiva EC 121.

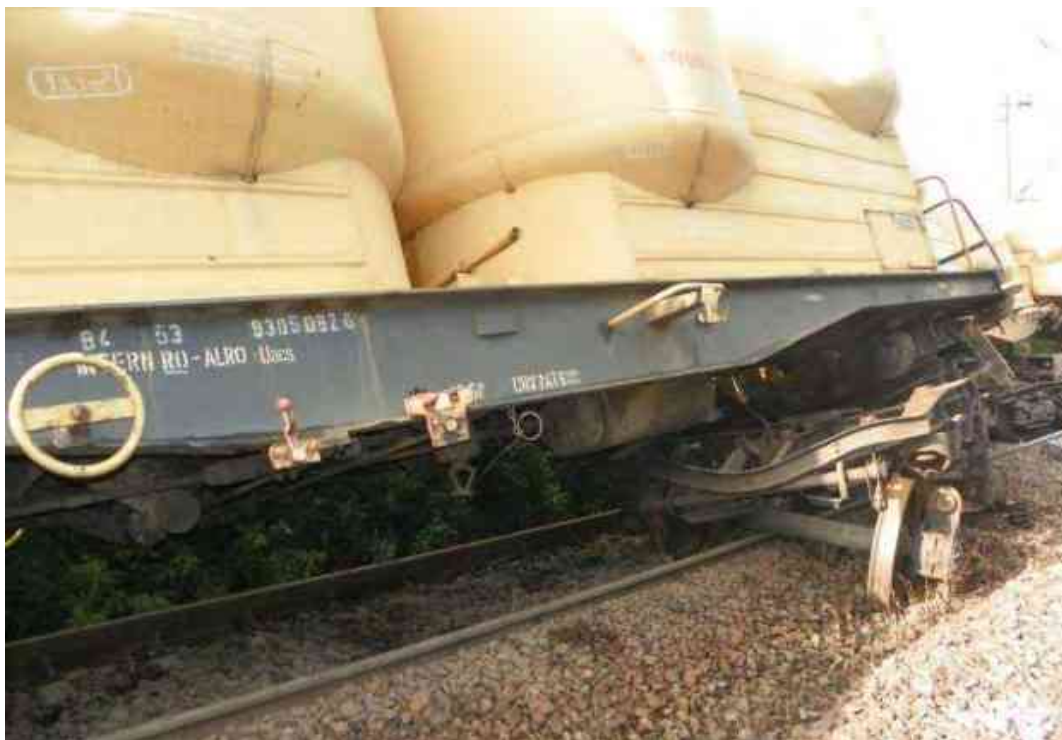
*Foto nr.2- vagonul nr.84539305082-6*

- vagonul era deraiat de toate osiile;
- vagonul nr.84539305082-6 era intrat în coliziune cu vagonul nr.84539305477-8 fiind încălecate aproximativ 4 metri;
- doua aparate ciocnire erau deformate și aveau talere rupte;
- rozeta conducătoare, cârligul de tracțiune și aparatul de legare erau rupte;
- traversa frontală a șasiului era deformată în partea din spate a sensului de mers;

- recipientul 4 al cutiei vagonului era deformat;
- instalația și timoneria de frână erau avariate;
- boghiul cu roțile 1-4 era deraiat dar în stare bună;
- boghiul cu roțile 5-8 era deplasat aproximativ 2 metri în interiorul vagonului având:
  - o crapodinele și pivotul erau avariate,
  - o cadrul boghiului era deformat,
  - o aparatul de suspensie era avariata și avea resoartele sărite din locașul acestora;
  - o osiile și cutiile de osie erau în stare bună;
  - o frâna boghiului era avariata.

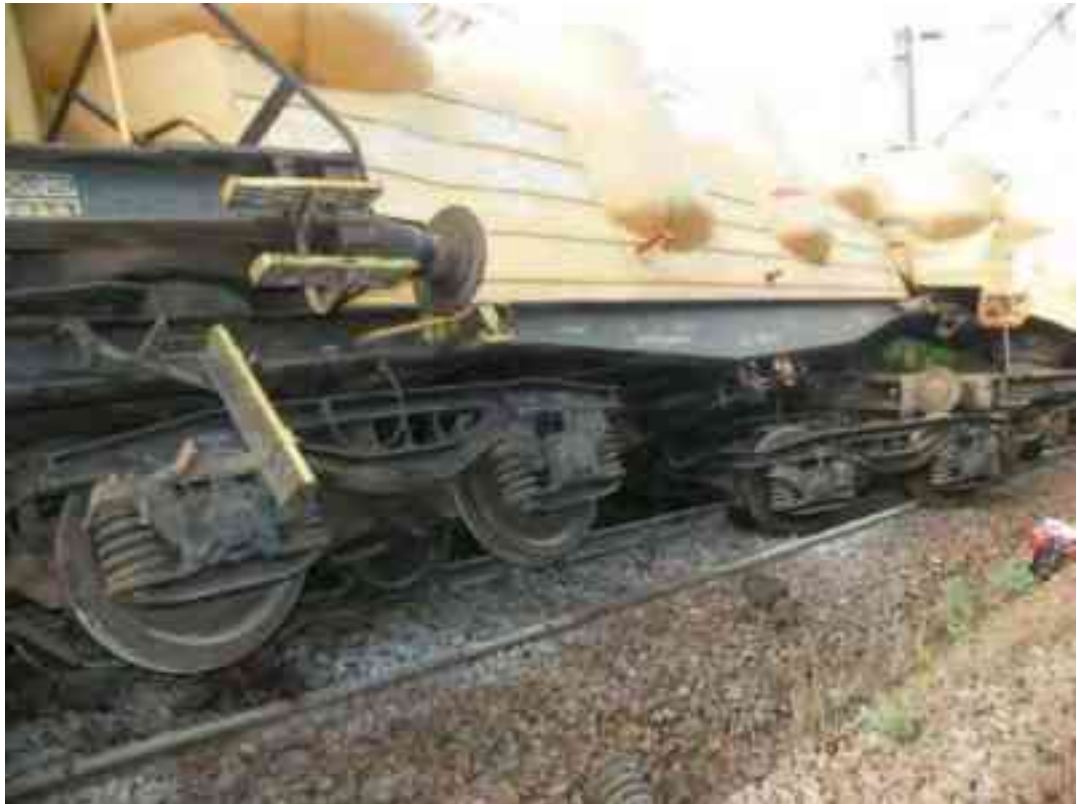
*Foto nr.3- vagonul nr.84539305477-8*

Constatări la vagonul nr. 84539305477-8, al 9-lea din compunerea trenului

- vagonul era deraiat de toate osiile;
- boghiul cu roțile 5-8 era desprins din crapodină și deplasat până la mijlocul vagonului;
- vagonul nr.84539305477-8 era intrat în coliziune cu vagonul nr.84539305082-6 și cu vagonul nr.84539305098-2 fiind încălecate aproximativ 4 metri respectiv 6 metri;
- recipientele 1 și 4 de la cutia vagonului erau deformat;
- traversele frontale ale șasiului aveau deformații locale;
- instalația și timoneria de frână erau avariate;
- aparatele de ciocnire, tracțiune și legare erau avariate;
- aparatele de rulare erau în stare bună;
- cadrele boghiurilor erau avariate și prezentau deformații locale;
- aparatele suspensie erau în stare bună;
- crapodina boghiului nr.2 era deteriorată având pivotul rupt.

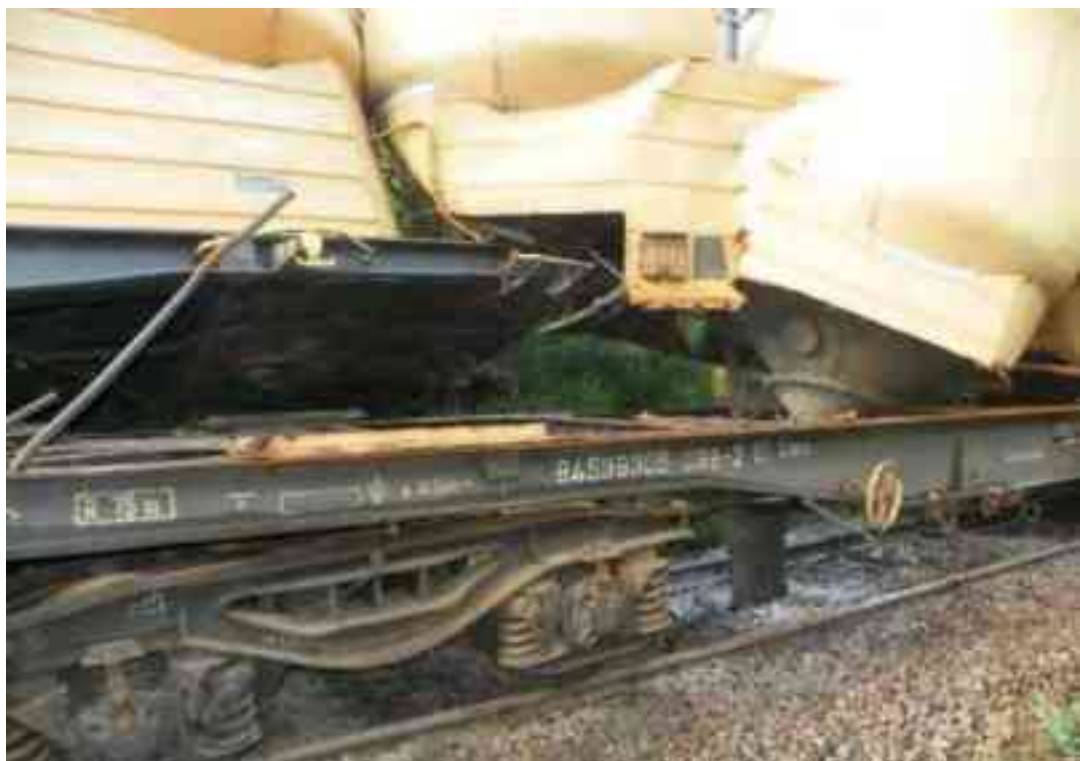
*Foto nr.4- vagonul nr.84539305098-2*

Constatări la vagonul nr. 84539305098-2, al 10-lea din compunerea trenului

- vagonul era deraiat de roțile 1 și 2;
- cadrul boghiului cu roțile 1-4 avea deformații locale ale traversei frontale;
- traversa șasiu prezenta deformații locale în partea din față în sensul de mers;
- aparatele de ciocnire, legare și tracțiune erau avariate în partea din față a sensului de mers;
- recipientele cutiei vagonului erau avariate în proporție de 100% și erau desprinse de pe șasiu.

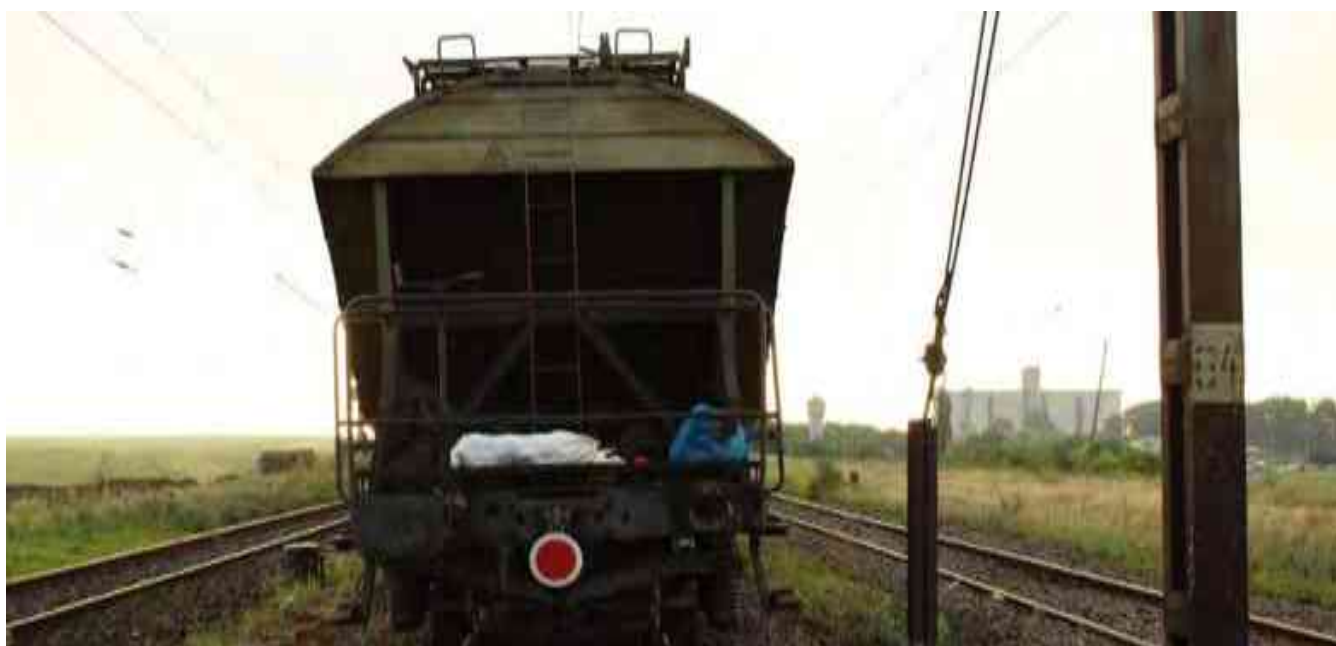
*Foto nr.5 - vagonul de semnal nr.33539332896-8*

- presiunea aerului în conducta generală era de 3,8 bari, trenul fiind frânat;
- frânele automate și de mână erau în stare bună de funcționare;
- schimbătoarele de regim greu-încărcat erau în poziție corespunzătoare cu starea vagoanelor (încărcat);

- trenul nu a avut sabotji de frână lipsă iar grosimea acestora era corespunzătoare.
