RAPORT

**privind investigația accidentului feroviar grav produs la
data de 18.12.2019 în stația CFR Ploiești Triaj**

Raport final
7 decembrie 2020

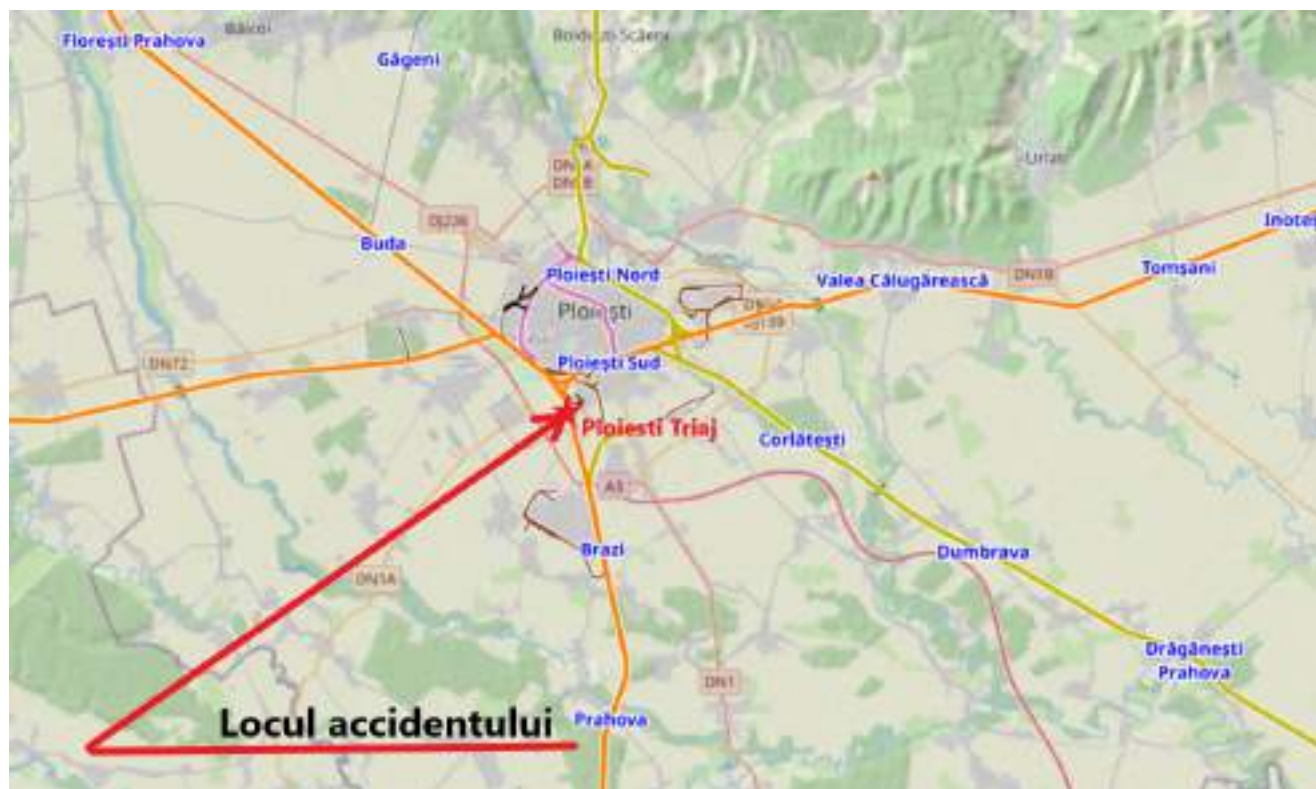
Fig. nr.1 Locul producerii accidentului

La data de 18.12.2019, ora 15:38, pe raza de activitate a Sucursalei Regionale de Căi Ferate București, în stația Ploiești Triaj, în zona schimbătorilor de cale nr. 62-76/84, trenul de marfă nr. 30558-1, aparținând operatorului de transport feroviar DEUTSCHE BAHN CARGO ROMANIA SRL, denumit în continuare DBCR, s-a ciocnit frontal de trenul de călători nr. 5008, aparținând operatorului de transport feroviar SNTFC „CFR Călători” SA.

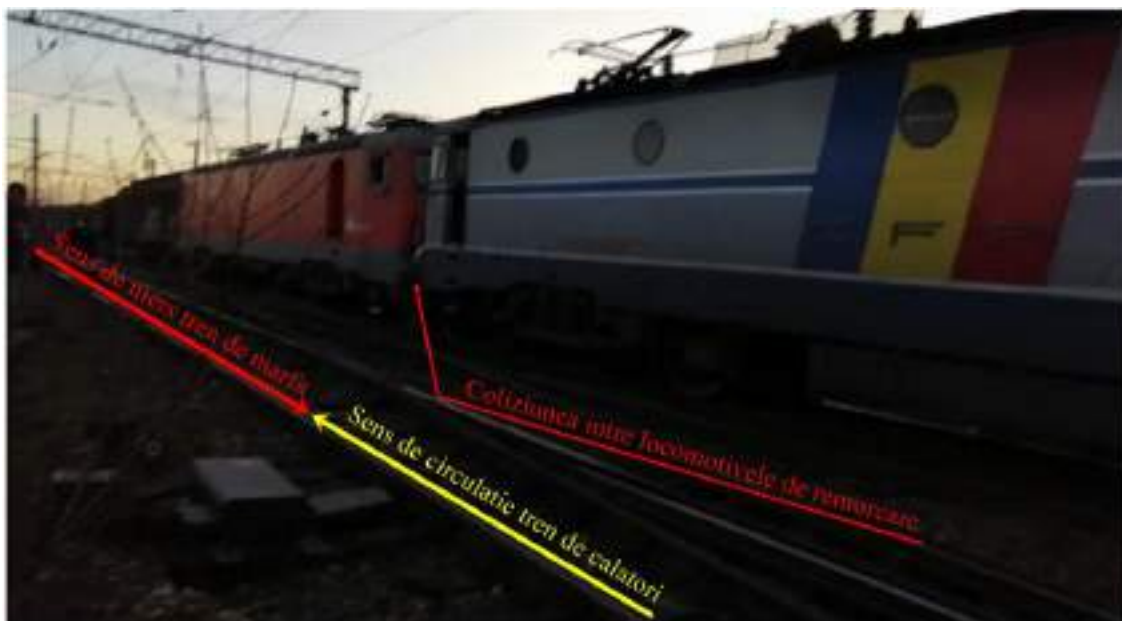
Primul vagon din cuplul TE 006 al trenului de călători nr.5008 a fost deformat și suspendat de a doua osie de la primul boghiu.

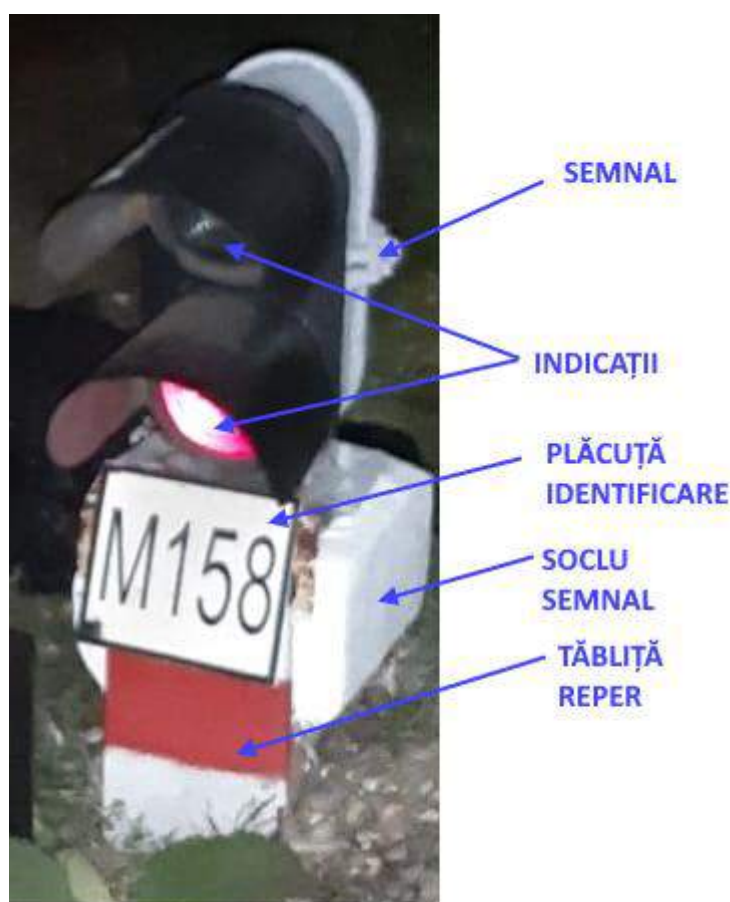
O particularitate constatată în grupa A a stației Ploiești Triaj este faptul că deși semnale de manevră M160, M156, M158 și M150 au indicațiile de „alb lunar” și „roșu” și corespund ca formă și dimensiuni cu normele de conformitate aprobate prin OMT nr.1482 din 04.08.2006 de aprobare a Regulamentului de Semnalizare nr.004, au montate suplimentar pe fundațiile acestora sub plăcuța de identificare a semnalului (M-manevră și numărul aferent de identificare), o tăbliță care imită aspectul reperului semnalului de circulație care nu permite depășirea acestuia (vezi imaginea din fig.5).

Acest adaos la semnalele de manevră M160, M156, M158 și M150, care în afara plăcuței de identificare are montată o tăbliță ce imită aspectul unui reper de circulație, nu este conform cu nici-o reglementare tehnică de exploatare, ca montaj și aspect, și creează dificultăți de interpretare a mecanicului în perceperea instrucțiunii dată de indicația semnalului, astfel:
