RAPORT DE INVESTIGARE

al accidentului produs la data de 20.12.2019,
pe raza de activitate a Sucursalei Regionale de Căi Ferate Craiova,
între stația CFR Drobeta Turnu Severin Mărfuri și halta de mișcare Valea Albă,
prin deraierea celui de-al 9-lea vagon din compunerea trenului de marfă nr.93818

Raport final
10 decembrie 2020

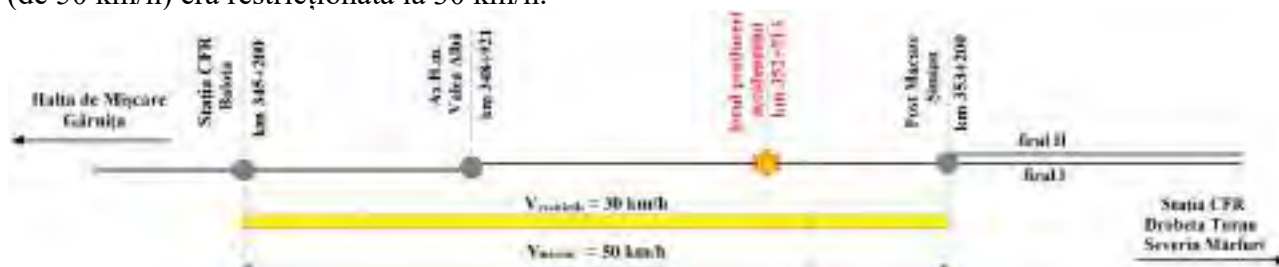
Accidentul feroviar s-a produs la km 352+513, în zona în care viteza maximă de circulație (de 50 km/h) era restricționată la 30 km/h.

Figura nr.4 – Restricția de viteză existentă pe linia curentă dintre stația CFR Balota și stația CFR Drobeta Turnu Severin Mărfuri la data producerii deraierii

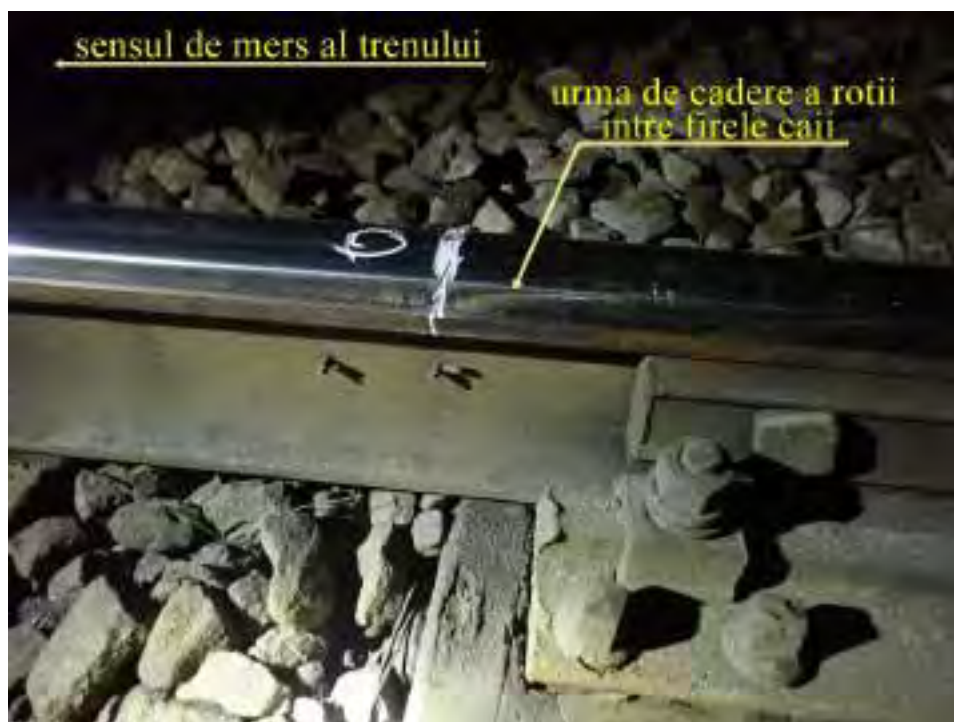
La km 352+513 (punct notat 0) pe șina din partea dreaptă (șina de pe firul exterior al curbei cu deviație stânga) a fost identificată o urmă de părăsire a suprafeței de rulare a ciupercii șinei de către o roată, rezultând urme specifice de frecare pe suprafața activă a șinei, care a căzut între firele căii și a rulat în continuare pe buloanele verticale aparținând sistemului de prindere, aflate la interiorul căii și pe traversele de lemn ale căii.

Foto nr.1 - firul exterior al curbei - șina din partea dreaptă a sensului de mers al trenului urma de părăsire a suprafeței de rulare a ciupercii șinei

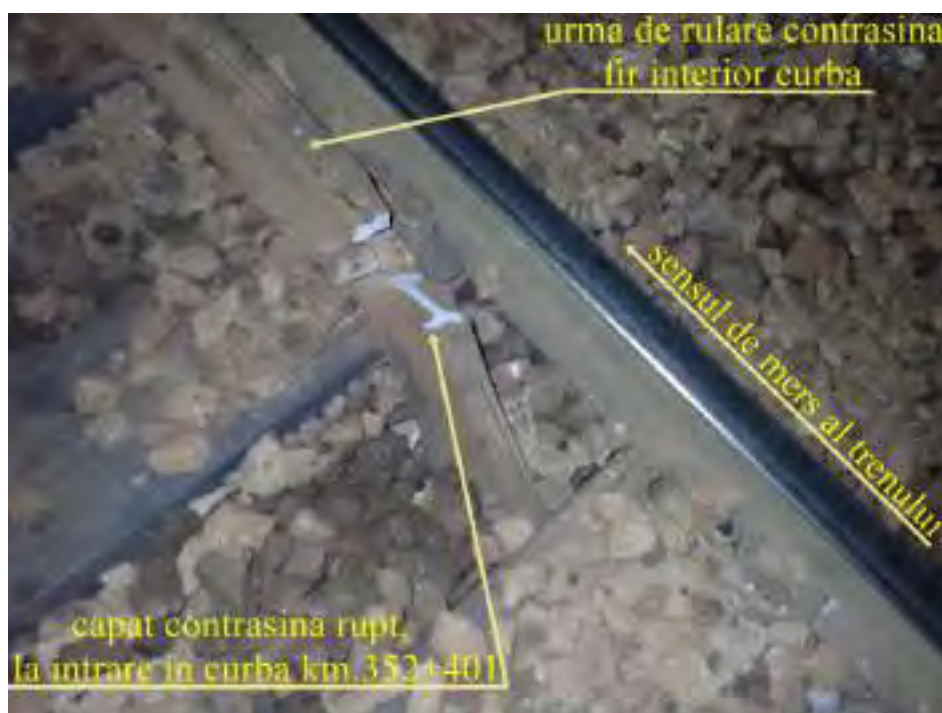
După parcurgerea unui spațiu de 60 m, roata din partea stângă a acestei osii a escaladat flancul activ al ciupercii șinei corespunzătoare firului interior al curbei și a căzut în exteriorul căii de rulare. Vagonul nr.81536651701-0 având deraiate roțile primei osii a celui de al doilea boghiu a circulat în această stare pe o distanță de 52 m, când după înscrierea vagonului pe o curbă de sens contrar, roata din partea dreaptă a lovit capătul contrașinei de lângă șina de la firul interior al acestei curbe.

Foto nr.2 - firul interior al curbei km.352+401 – capăt contrașină rupt și urme de rulare pe suprafața contrașinei

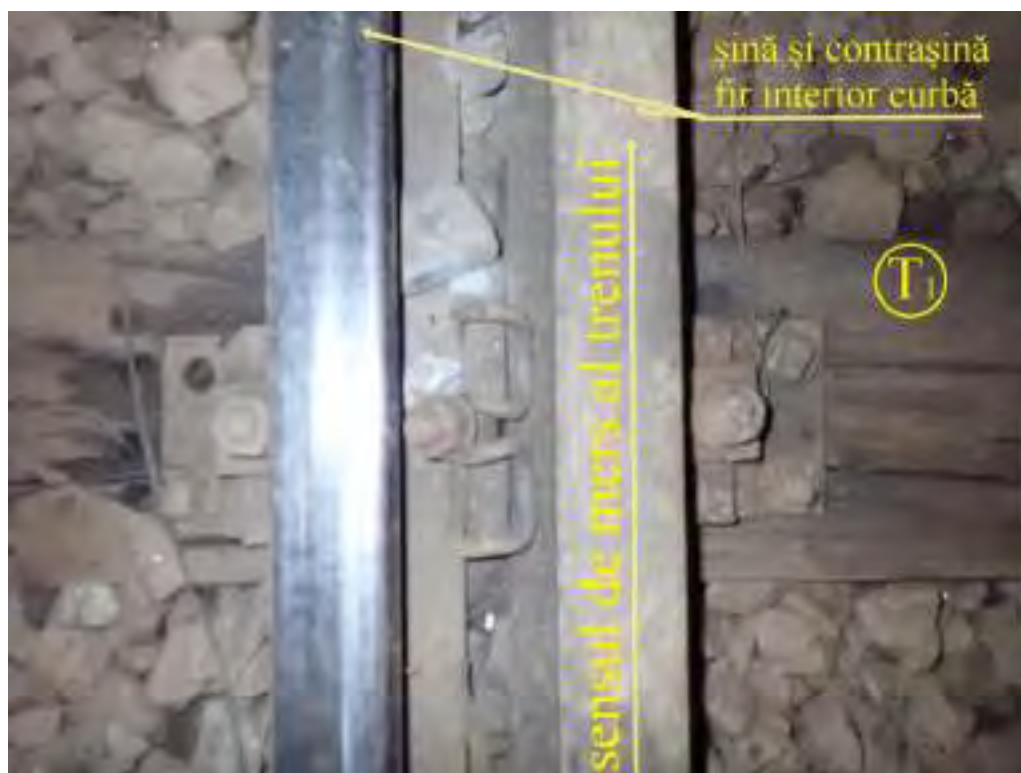
- Traversa T₁ (în sensul de mers al trenului) avea placă îngropată în traversă pe firul drept și prinderea inactivă pe firul stâng;

Foto nr.3 - traversa necorespunzătoare T₁

Defectele pe care le aveau aceste traverse se încadrau în tipurile de defecte care, în conformitate cu prevederile art.25, alin.(2) și alin.(4) din *Instrucția de norme și toleranțe pentru construcția și întreținerea căii - linii cu ecartament normal* - nr.314/1989, impuneau înlocuirea acestora.

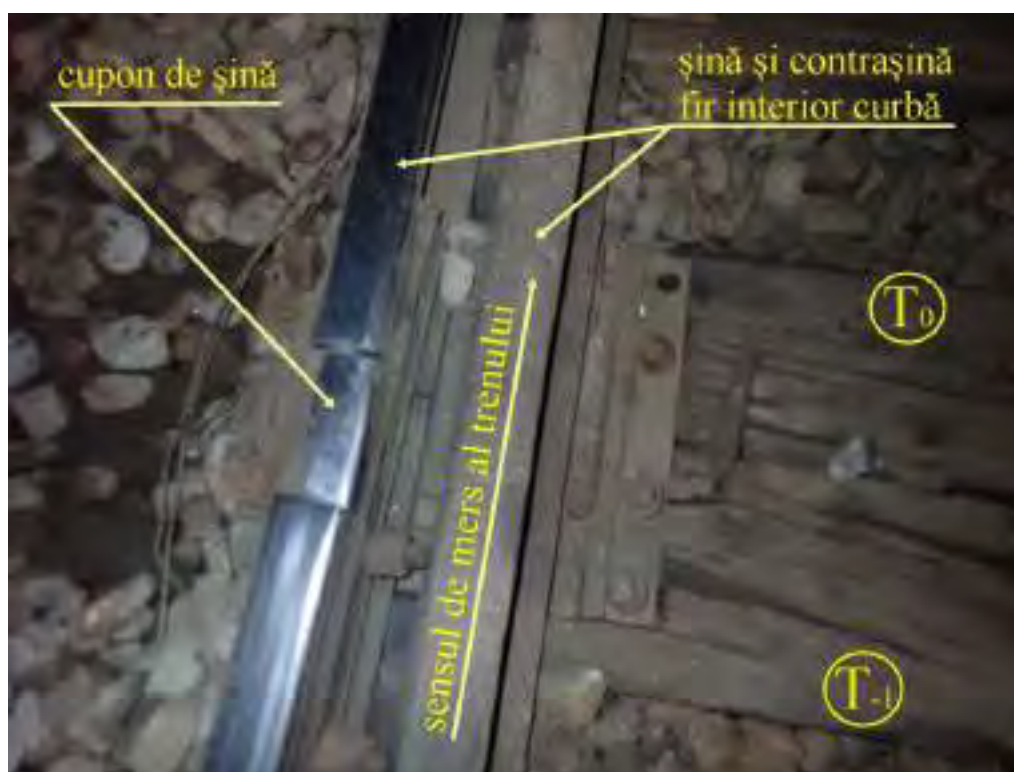
- Atât traversa din dreptul pct.0 (traversa T₀), cât și traversa T₋₁ (în sens invers de mers al trenului) aveau crăpături longitudinale, prinderea fiind inactivă la placa metalică de pe partea stângă;

Foto nr.4 - traversele necorespunzătoare T₀ și T₋₁ și modul de alcătuire al joantei pe firul interior al curbei

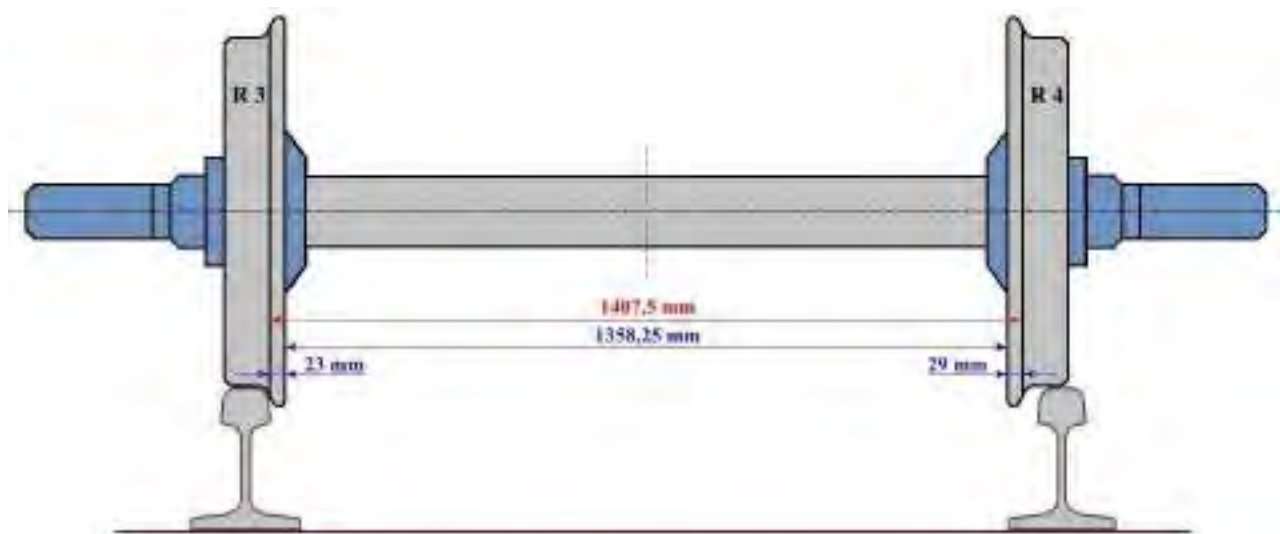
Schița nr.1 osia montată cu roțile 3-4

- cotele și dimensiunile măsurate la osiile deraiate și la celelalte părți și subansamble ale vagonului se încadrau în limitele admise în exploatare pentru vagoane de marfă prin Instrucția nr.250/2005; Fiind constatăte următoarele deficiențe:
 - la osia cu roțile 3-4, prima osie a celui de-al doilea boghiu, în sensul de mers, distanța măsurată între fețele exterioare ale buzelor roților între două puncte situate la 10 mm în exteriorul cercurilor de rulare ale roților în vecinătatea nivelului superior al șinelor

era de 1407,5 mm. Această valoare fiind inferioară valorii minime admise de 1410 mm;

După cum se poate vedea din schița nr.1, teoretic distanța măsurată între fețele exterioare ale buzelor roților ar trebui să fie egală cu suma grosimilor celor două buze ale roților plus distanța dintre fețele interioare ale roților. În cazul nostru, utilizând valorile măsurate, $23 + 29 + 1358,25 = 1410,25$ mm, valoarea obținută fiind la limita inferioară a intervalului admis pentru această cotă în exploatarea vagoanelor (1410÷1426 mm). Diferența între valoarea măsurată și cea obținută prin adunare este pe de o parte din cauza faptului că aceste cote sunt măsurate cu trei dispozitive diferite având diferite grade de precizie (mm, zecimi de mm și sutimi de mm) și pe de altă parte din cauza existenței unei muchii pe vârful buzei roții nr.3 (foto nr.3). Având în vedere cele prezentate anterior considerăm că, valoarea obținută prin măsurare este cea mai apropiată de valoarea reală și aceasta va fi luată în considerare la stabilirea condițiilor în care s-a produs acest accident feroviar.

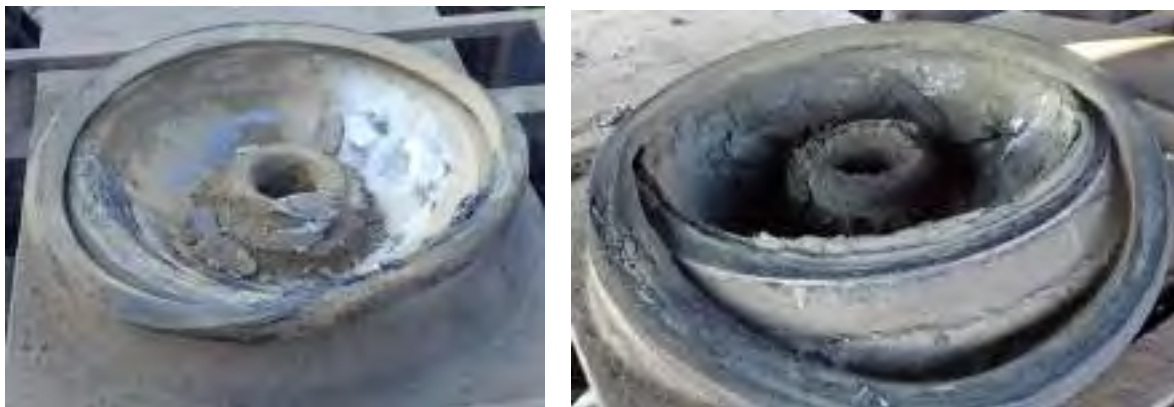
- la boghiu cu roțile 1÷4 (roțile deraiate), placa de poliamidă era în întregime deteriorată, fiind constatată prezența unor resturi adunate în crapodina inferioară (praf din deteriorarea plăcii de poliamidă);

- la boghiu cu roțile 5 ÷ 8, placa de poliamidă era uzată și tasată lipsind circa 30% din aceasta, fiind constatată prezența unor resturi adunate în crapodina inferioară (praf din uzura plăcii de poliamidă).

*Foto nr.4 crapodinele inferioare cu plăcile de poliamidă deteriorate
(în stânga: boghiul cu roțile 1÷4, în dreapta: boghiul cu roțile 5÷8)*

Deficiențele constatate la plăcile de poliamidă ale vagonului nr.81536651701-0, nu puteau fi observate cu ocazia activității de revizie tehnică a trenurilor din cauza poziționării lor între cele două crapodine (superioară și inferioară) iar valoarea jocului însumat între pietrele de frecare de pe ambele părți ale boghiurilor acestui vagon, care constituie un indiciu asupra stării plăcii de poliamidă, se încadra în limitele admise în exploatare pentru vagoane de marfă prin Instrucția nr.250/2005.

- deteriorarea plăcilor de poliamidă (total la boghiul deraiat și parțial la celălalt boghiu) care a condus la apariția unei îngreunări a rotirii boghiurilor cu aspecte negative asupra circulației acestuia, în mod accentuat, pe zonele în curbă unde a generat creșterea forțelor dinamice transmise de roțile vagonului către șinele de cale ferată;
- valoarea inferioară, comparativ cu valoarea minimă admisă, a distanței dintre fețele exterioare ale buzelor roților între două puncte situate la 10 mm în exteriorul cercurilor

Operatorul de transport feroviar SNTFM „CFR Marfă” SA, va evalua riscul generat de apariția unor defectări ale plăcii din poliamidă montate între crapodina inferioară și cea superioară ale boghiurilor vagoanelor de marfă, defectări produse în intervalul de timp dintre reparațiile planificate și va stabili măsurile necesare pentru ținerea sub control a acestui risc.

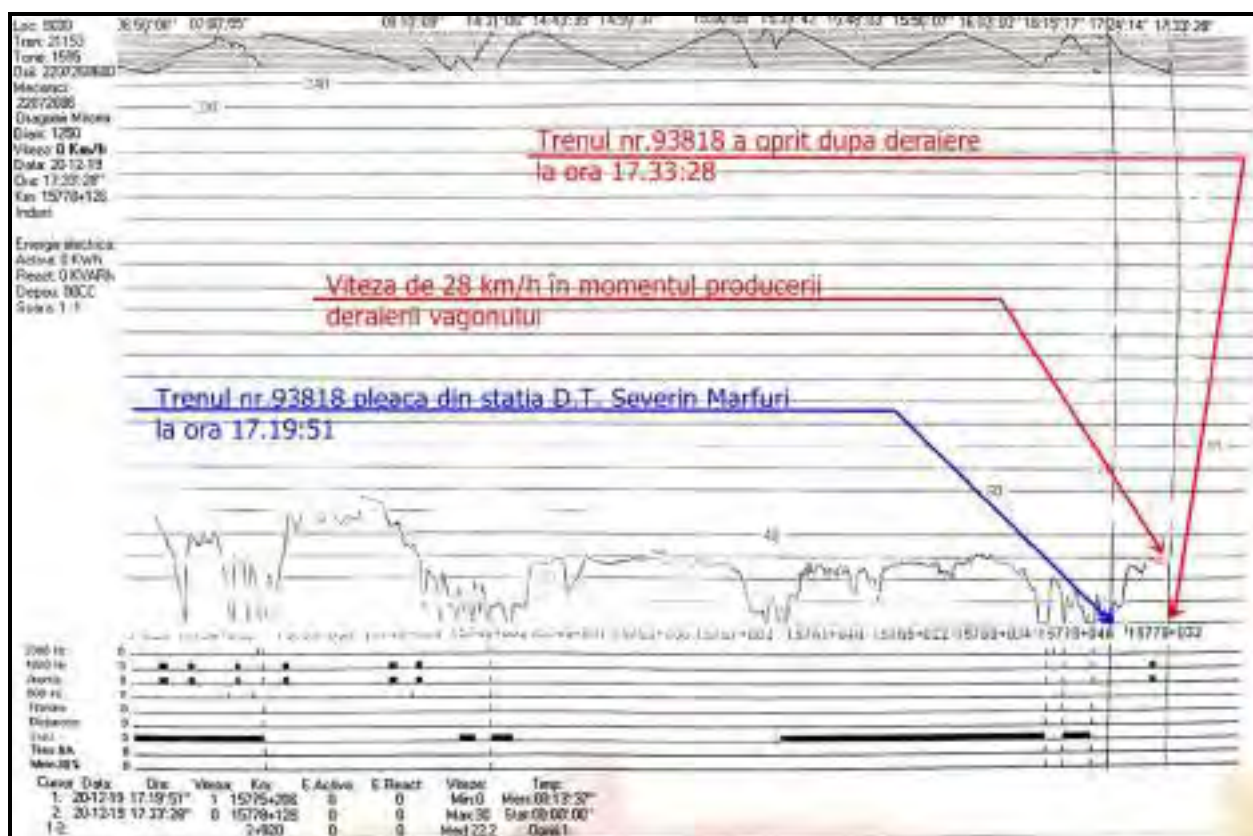
Figura nr.8: diagrama IVMS – EA 903 cu vitezele trenului înainte și la producerea accidentului

S-a constatat că la momentul producerii deraierii viteza de deplasare a trenului a fost de 28 km/h.
